# Asbestinventarisatetest

Duffelsesteenweg 17/0201, 2550 Kontich

Attestnummer : 20260617-000380.000

Uitgegeven op : 17.06.2026

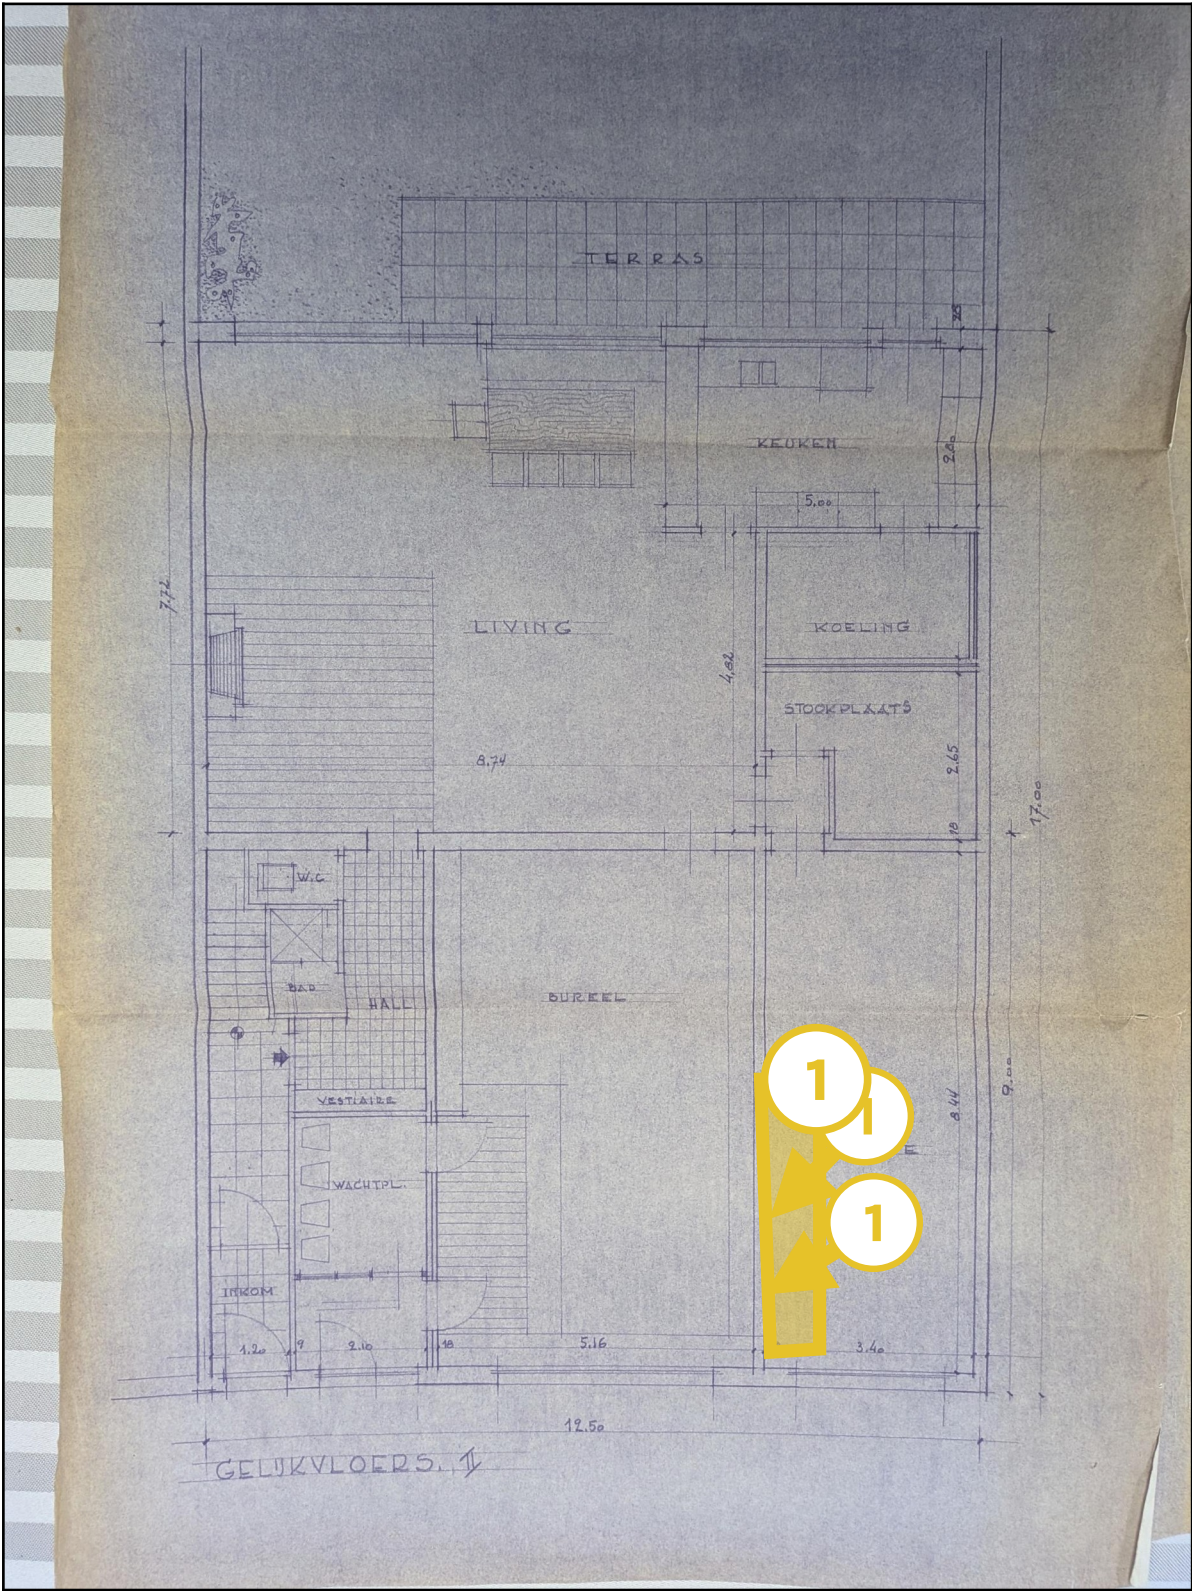
# Plan 1.2: grondplan gelijkvloers

| 1. Bakeliet meters | Asbestmateriaal | Zorgvuldig beheren |

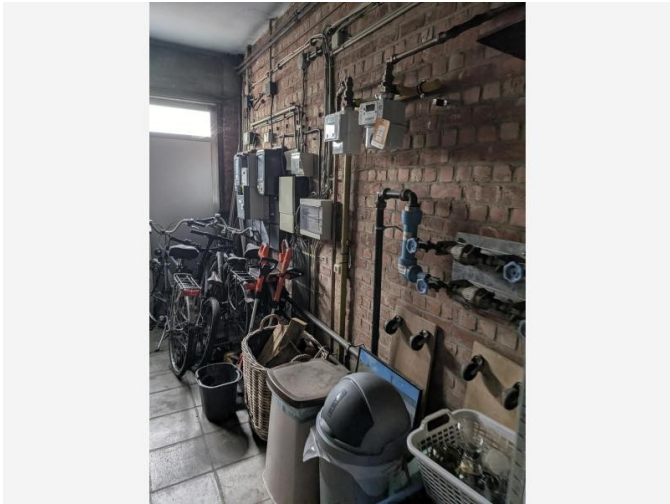
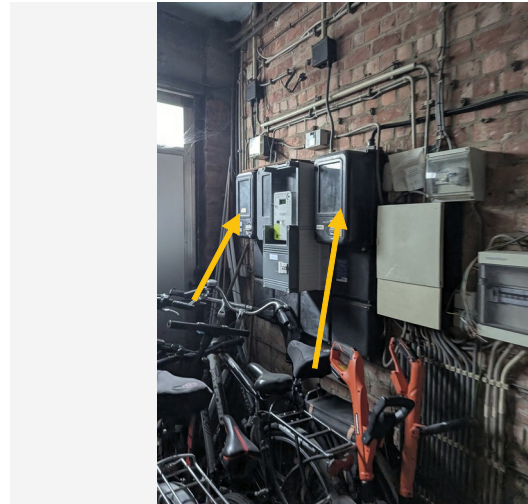
Het asbestmateriaal valt onder de mijlpaal van 2040.

| Eindbeoordeling materiaalrisico | Laag materiaalrisico en/of verlaagde kans op vezelvrijgave |

| Gebondenheid | Categorie 1: hechtgebonden in oorsprong |
| Asbestsoort (vezeltype) | Crocidoliet aanwezig |
| Asbestconcentratie | Laag (< 50%) |
| Toestand van het materiaal | Onbeschadigd, niet verweerd |

| Beschrijving | Bakeliet meters |
| Asbestmateriaal | Plaat, paneel, tablet - Type Bakeliet |

- Zorg voor een veilig beheer. Vermijd het beschadigen van het asbestmateriaal. Controleer de toestand jaarlijks op wijzigingen.

- Eenvoudige handelingen: mag via doe-het-zelf of door werknemer(s) met opleidingsattest eenvoudige handelingen eigendom van de electriciteit leverancier. Als ze deze updaten naar nieuwe meters word de toepassing automatisch verwijderd.

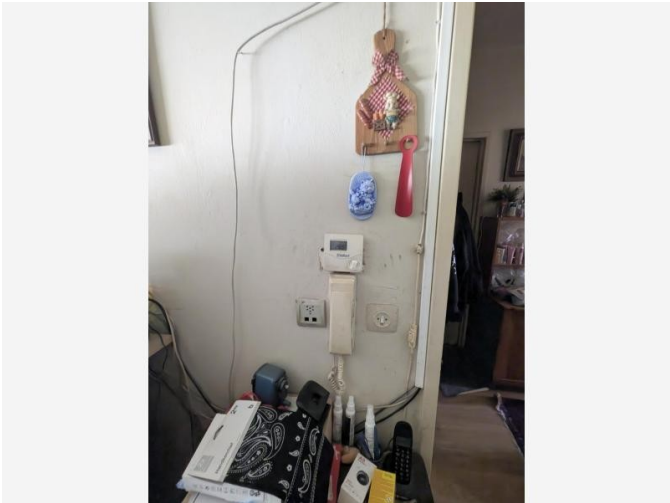
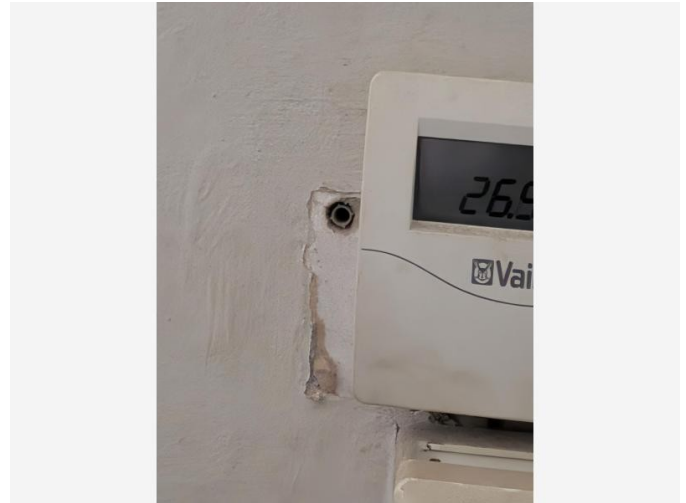
## Fiche 2: Bezetting binnenwanden

Geen asbest

| # | Type | Referentie | Resultaat |
|---|---|---|---|
| 2.1 | Mengmonster | E0.3 | Geen asbest |

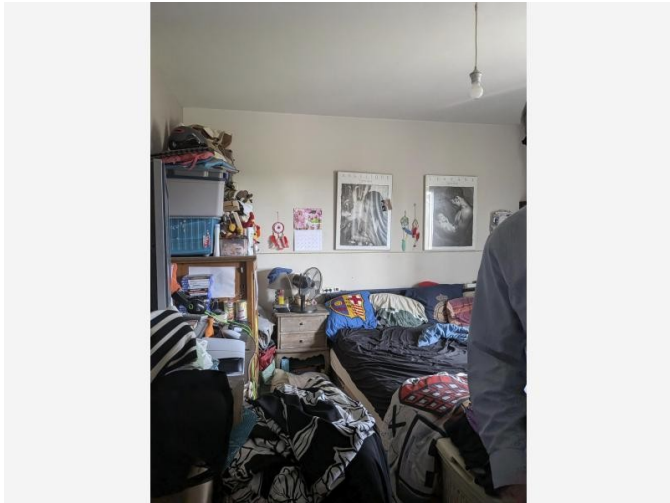
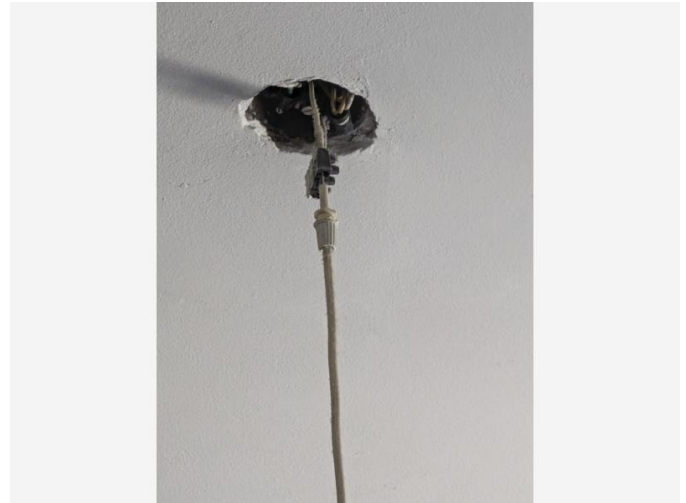
## Fiche 3: Bezetting plafonden

Geen asbest

| # | Type | Referentie | Resultaat |
|---|---|---|---|
| 3.1 | Mengmonster | E0.4 | Geen asbest |
