Asbestinventarisatetest

Kiliaanstraat 3/6, 2570 Duffel

Attestnummer : 20260415-000419.000

Niet-asbestveilig

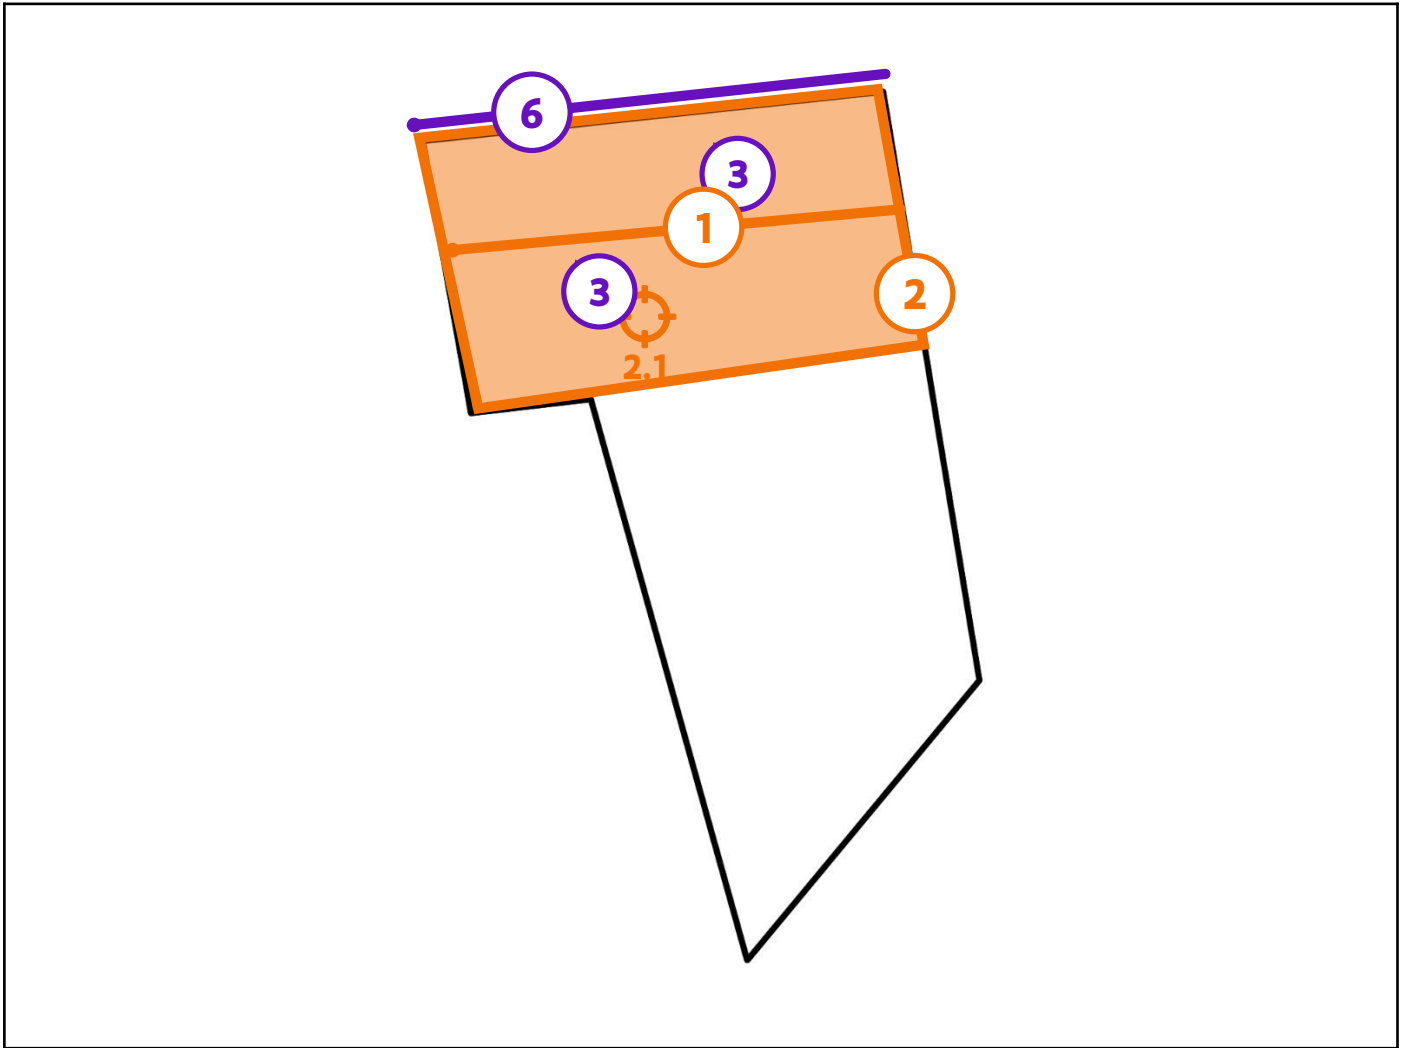
Plan 1.3: Hoofdgebouw plan dak

Beschrijving	Type	Actie
1. Nokpannen asbestcement GD	Asbestmateriaal	Verwijderen
2. Dak/gevelleien behoren tot GD	Asbestmateriaal	Verwijderen
2.1 Code: 3	Puntmonster	-
3. Schouwen op het dak (beperkingsfiche)	Beperking	-
6. Slib/sediment in de dakgoot van een asbestdak	Advies	-

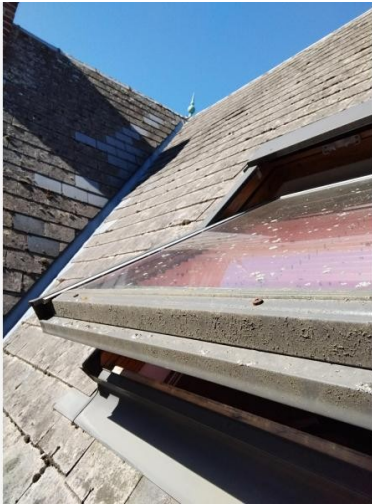
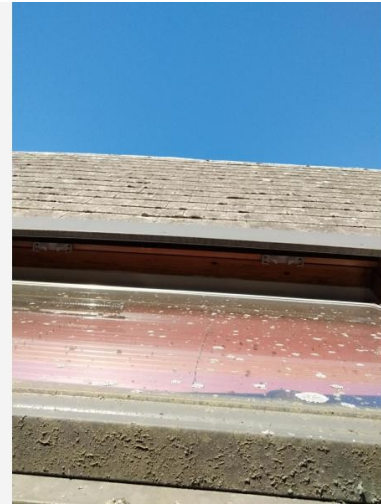
Het asbestmateriaal valt onder de mijlpaal van 2034.

Eindbeoordeling materiaalrisico	Laag materiaalrisico en/of verlaagde kans op vezelvrijgave
---------------------------------	--

Gebondenheid	Categorie 1: hechtgebonden in oorsprong
Asbestsoort (vezeltype)	Crocidoliet aanwezig
Asbestconcentratie	Laag (< 50%)
Afschermingsgraad van het gehele materiaal	Geheel of deels vrij aan de buitenlucht, maar geen contact met binnenlucht
Toestand van het materiaal	Licht beschadigd, licht verweerd. Intacte calciumsilicaatplaat of materiaal met categorie 3-gebondenheid

Beschrijving	Nokpannen asbestcement GD
Omgeving	Buiten
Primaire drager	Schuin dak
Asbestmateriaal	Dak- en gevelbekleding - Nok, windveer, boeiboord
Bindmiddel van asbestmateriaal	Cement
Gebondenheid op basis van bindmiddel	Hecht
Hoeveelheid (oppervlakte - aantal)	<ul style="list-style-type: none">• 4,00 m² - 1 stuk
Totale oppervlakte	4,00 m ²
Eenvoudig bereikbaar	Ja
Bevestigingswijze	<ul style="list-style-type: none">• Onbekend
Identificatiemethode	<p>De asbestdeskundige beoordeelt het materiaal als asbestverdacht en dus asbesthoudend, en dit zonder monstername.</p> <p>Motivatie: Er is een onderzoeksbeperking die monstername verhindert; De ruimte of het materiaal bevindt zich hoger dan 3,5 meter vanaf een vaste ondergrond.</p>
Destructieve handeling voor identificatie	Nee
Opmerking	<p>De opgegeven volumes betreffen een beredeneerde schatting, er worden geen rechten toegekend aan deze schatting.</p> <p>De materialen zijn visueel herkend als asbest verdacht.</p>

Verwijderen

- Verwijder dit asbestmateriaal zo snel mogelijk. Volg de toestand goed op.
- Hemelwater dat afspoelt van asbestcement daken of gevels kan asbestdeeltjes bevatten. Gebruik het enkel voor gesloten circuits (bv. spoelen toiletten). Reinig na het vervangen van het dak of de gevel de dakgoten en regenwaterput of -ton om asbesthoudend sediment of slib te verwijderen
- Voer bijkomende staalname(s) uit.

- Eenvoudige handelingen: mag via doe-het-zelf of door werknemer(s) met opleidingsattest eenvoudige handelingen
EH via doe-het zelf Standaard dragen van de nodige wegwerp beschermingsmiddelen FFP 3 masker , handschoenen en tyvec CAT III type 5-6 , afwasbaar schoeisel Indien mogelijk de ondervloer afdekken , nokpannen voorzichtig verwijderen, extra fixeren, niet breken , niet gooien, onmiddellijk dubbel verpakken , luchtdicht afsluiten of voorzichtig in container met asbest bag plaatsen. Voldoende benevelen/bevochtigen tijdens de duur van de werken. Indien nokpannen in slechte staat zijn en kans bestaat op breken : Eenvoudige handeling opgeleid personeel , alle werknemer(s) moeten wel beschikken over een opleidingsattest eenvoudige handelingen 8u Voor hechtgebonden toepassingen: Bij verwijdering door doe-

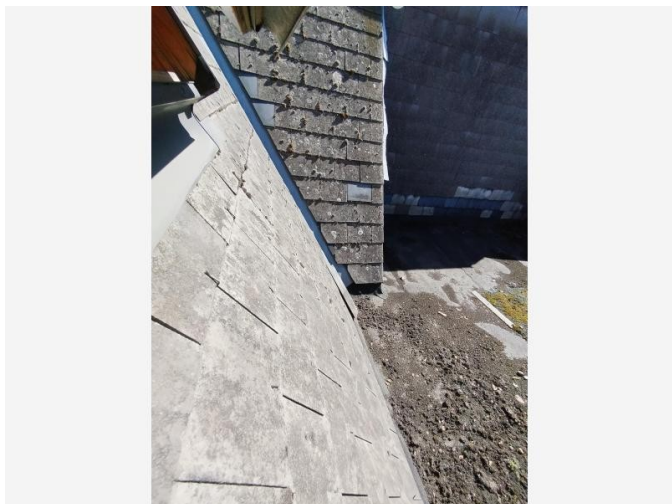
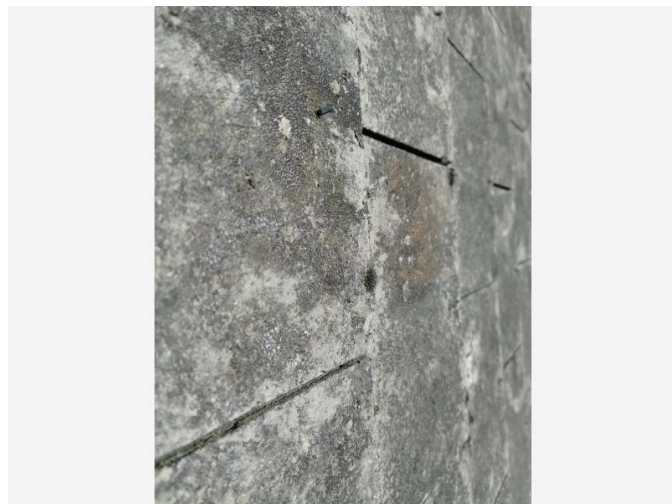
Het asbestmateriaal valt onder de mijlpaal van 2034.

Eindbeoordeling materiaalrisico	Laag materiaalrisico en/of verlaagde kans op vezelvrijgave
---------------------------------	--

Gebondenheid	Categorie 1: hechtgebonden in oorsprong
Asbestsoort (vezeltype)	Alleen chrysotiel aanwezig
Asbestconcentratie	Laag (< 50%)
Afschermingsgraad van het gehele materiaal	Geheel of deels vrij aan de buitenlucht, maar geen contact met binnenlucht
Toestand van het materiaal	Licht beschadigd, licht verweerd. Intacte calciumsilicaatplaat of materiaal met categorie 3-gebondenheid

#	Type	Referentie	Resultaat
2.1	Puntmonster	3	Chrysotiel

Beschrijving	Dak/gevelleien behoren tot GD
Omgeving	Buiten
Primaire drager	Schuin dak
Asbestmateriaal	Dak- en gevelbekleding - Lei, shingle
Bindmiddel van asbestmateriaal	Cement
Gebondenheid op basis van bindmiddel	Hecht
Hoeveelheid (oppervlakte - aantal)	<ul style="list-style-type: none">• 100,00 m² - 1 stuk
Totale oppervlakte	100,00 m ²
Eenvoudig bereikbaar	Ja
Bevestigingswijze	<ul style="list-style-type: none">• Geklemd• Genageld, geniet
Identificatiemethode	Een monstername door de asbestdeskundige met laboanalyse door een asbestlabo.
Destructieve handeling voor identificatie	Nee
Opmerking	<p>Er werd een staal genomen aan een uitstekend stuk waardoor de waterdichtheid van de dakbedekking niet in het gedrang komt.</p> <p>De vermelde oppervlaktes, diktes en volumes betreffen een beredeneerde schatting. Er worden geen rechten verleend aan deze oppervlaktes/diktes/volumes.</p>

Verwijderen

- Verwijder dit asbestmateriaal zo snel mogelijk. Volg de toestand goed op.
- Hemelwater dat afspoelt van asbestcement daken of gevels kan asbestdeeltjes bevatten. Gebruik het enkel voor gesloten circuits (bv. spoelen toiletten). Reinig na het vervangen van het dak of de gevel de dakgoten en regenwaterput of -ton om asbesthoudend sediment of slib te verwijderen

- Eenvoudige handelingen: mag via doe-het-zelf of door werknemer(s) met opleidingsattest eenvoudige handelingen
EH via doe-het zelf Standaard dragen van de nodige wegwerp beschermingsmiddelen FFP 3 masker , handschoenen en tyvec CAT III type 5-6 , afwasbaar schoeisel. Indien mogelijk de ondervloer afdekken , leien voorzichtig verwijderen, extra fixeren, niet breken , niet gooien, onmiddellijk verpakken of voorzichtig in container met asbest bag plaatsen.

Indien leien in slechte staat zijn en kans bestaat op breken : Eenvoudige handeling opgeleid personeel , alle werknemer(s) moeten wel beschikken over een opleidingsattest eenvoudige handelingen 8u.

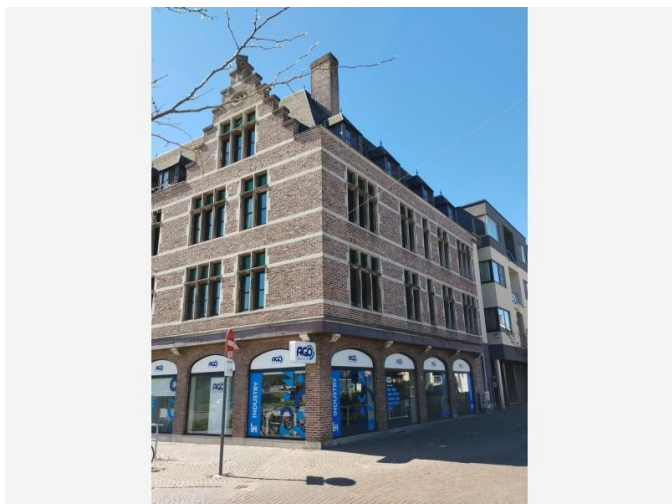
Tijdelijke beperking

Reden: Het te onderzoeken materiaal situeert zich hoger dan 3,50 m te rekenen vanaf een veilige ondergrond

Uitleg van de asbestdeskundige: Bij werken (dak of reiniging schouw) kan een stelling geplaatst worden, het is niet duidelijk of er asbestverdachte materialen aanwezig zijn in/rond de schouw.

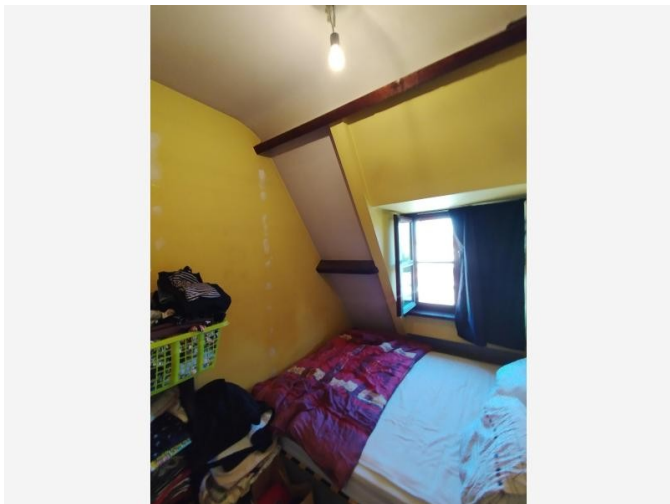
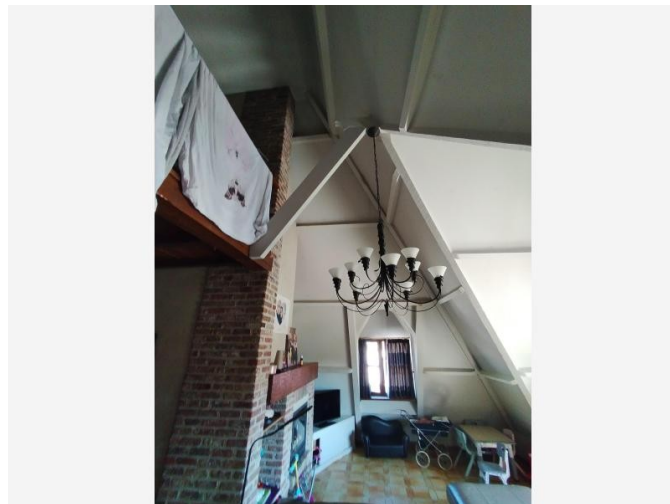
De plafonds van de woonkamer en de zolderverdieping zijn afgewerkt met valse plafonds in plaatmateriaal vermoedelijk type gipskarton. Het is niet duidelijk of er pleisterwerk of ander verdacht asbestmateriaal aanwezig is achter / op deze valse plafonds, het is aangewezen om bijkomend onderzoek uit te voeren bij werken. Zonder destructieve handeling is het niet mogelijk om na te gaan of er asbesthoudende materialen aanwezig zijn achter de plafond afwerking. Als bij sloop of renovatie blijkt dat er achter deze plafonds nog pleisterwerk of asbest verdachte toepassingen aanwezig zijn, moet dit bemonsterd worden.

Basis voor advies	De asbestdeskundige beoordeelt het materiaal als niet-asbestverdacht.
-------------------	---

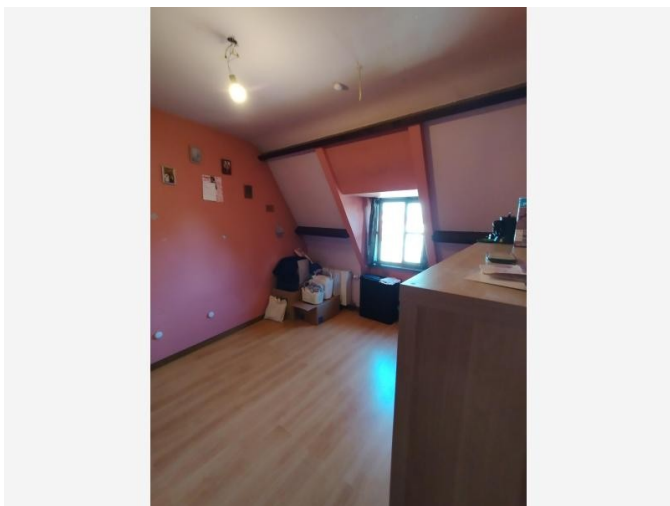
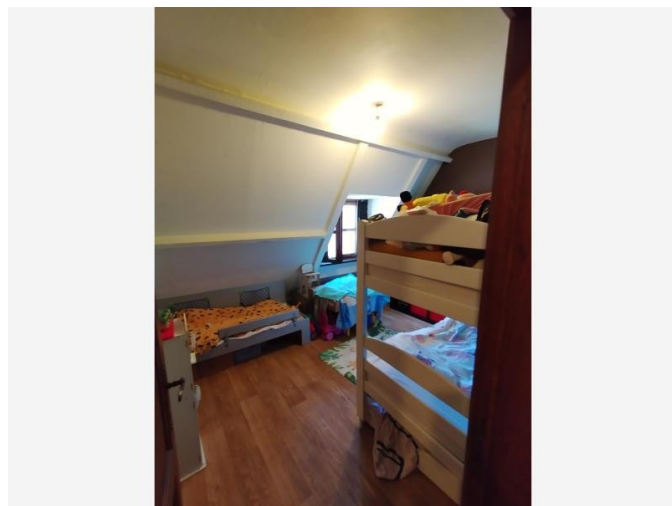
Alle schuine binnenwanden zijn afgewerkt met valse wanden. Het is niet duidelijk of er pleisterwerk of asbest toepassingen aanwezig zijn achter/op deze valse wanden, het is aangewezen om bijkomend onderzoek uit te voeren bij werken.

Zonder destructieve handeling is het niet mogelijk om na te gaan of er asbesthoudende materialen aanwezig zijn achter de wand afwerking. Als bij sloop of renovatie blijkt dat er achter deze wanden nog pleisterwerk of asbest verdachte toepassingen aanwezig zijn, moet dit bemonsterd worden.

Basis voor advies	De asbestdeskundige beoordeelt het materiaal als niet-asbestverdacht.
-------------------	---

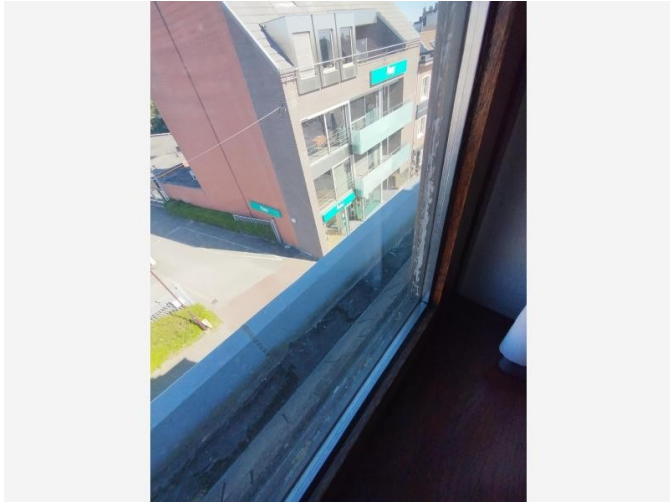
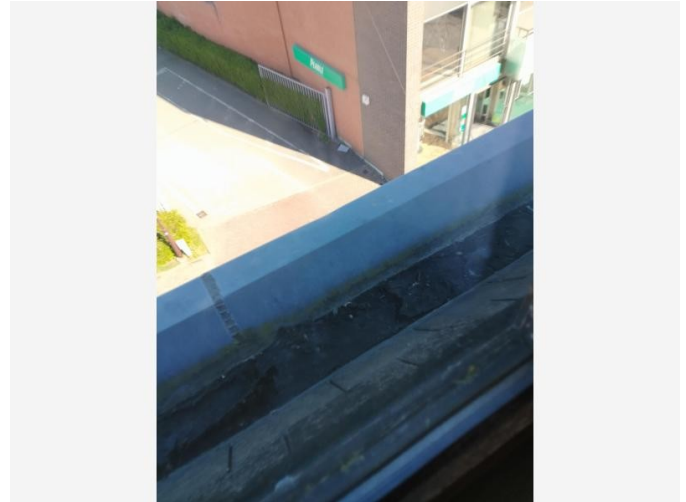
slib in de dakgoot van een asbestcementen dak kan asbestdeeltjes bevatten.

Reinig dakgoten of putten alleen bij nat weer of bevochtig het slib vooraf grondig om stofvorming te voorkomen. Schep het slib voorzichtig op zonder het te laten uitdrogen of op de grond te morsen.

Verzamel het slib in een dubbele plastic zak (luchtdicht verpakt) en voer het af naar een erkend afvalpunt of recyclagepark dat asbest aanvaardt. Gebruik nooit een hogedrukreiniger of harde borstels, omdat dit vezels in de lucht brengt.

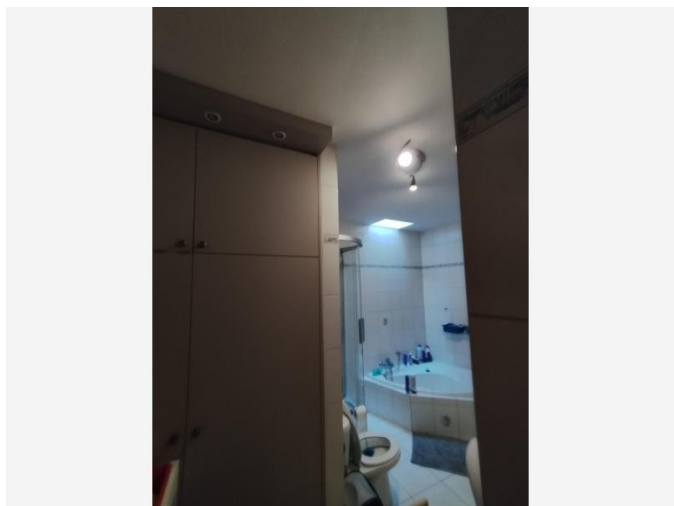
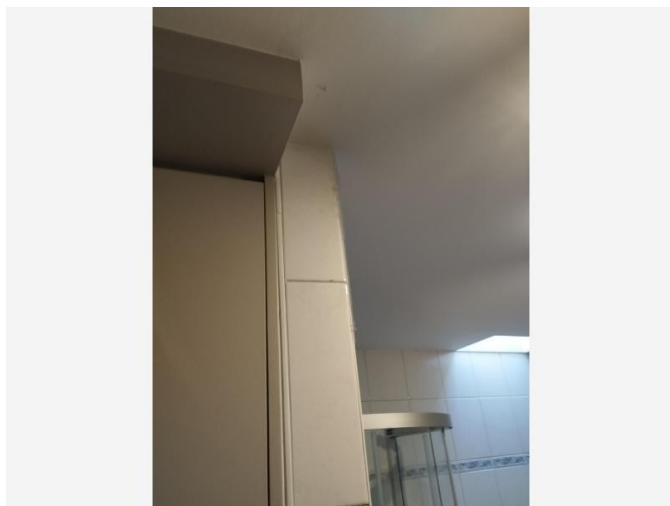
Geen asbest

#	Type	Referentie	Resultaat
7.1	Mengmonster	2	Geen asbest

Beschrijving	Plafondpleister
Omgeving	Binnen
Primaire drager	Plafond
Bindmiddel van materiaal	Gips - kalk
Gebondenheid op basis van bindmiddel	Niet-hechtgebonden
Hoeveelheid (oppervlakte - dikte - aantal)	• 50,00 m ² - 1,00 cm - 1 stuk
Totaal volume	0,50 m ³
Identificatiemethode	Een monstername door de asbestdeskundige met laboanalyse door een asbestlabo.
Destructieve handeling voor identificatie	Nee
Opmerking	<p>Volgens het inspectieprotocol is een monstername van het pleisterwerk verplicht om dit te identificeren als niet-asbesthoudend.</p> <p>Locatie staalnames: berging/ wasplaats, kamer, badkamer.</p> <p>De vermelde oppervlaktes en volumes betreffen een beredeneerde schatting. Er worden geen rechten verleend aan deze oppervlaktes/volumes. De dikte is een schatting die voorkomt uit de monsterplaatsen en is daarom niet altijd representatief.</p>

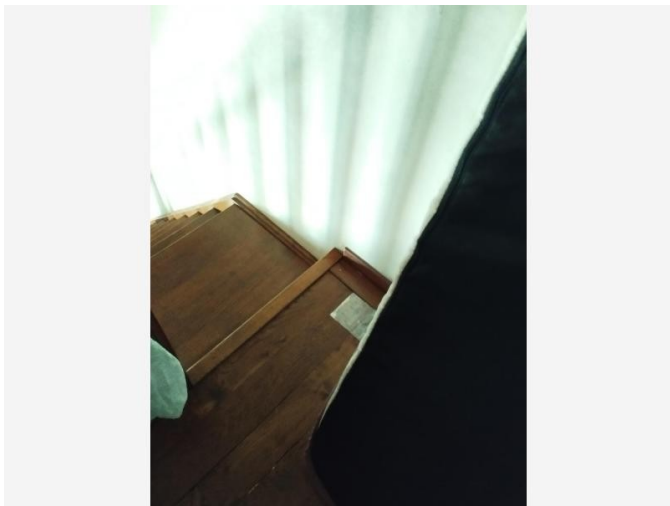
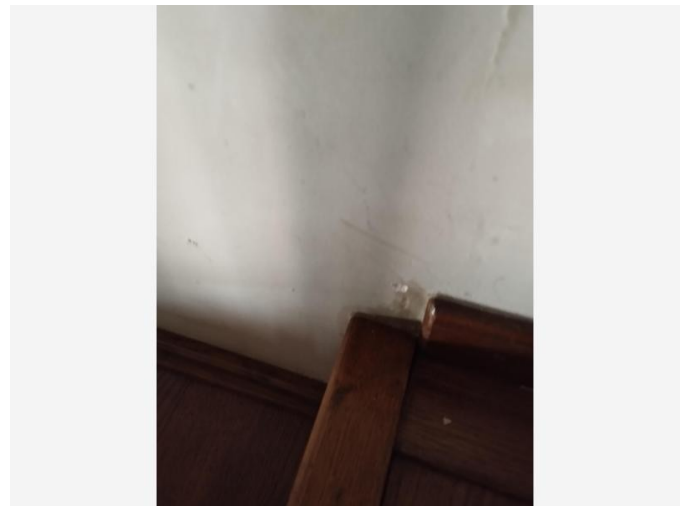
Geen asbest

#	Type	Referentie	Resultaat
8.1	Mengmonster	1	Geen asbest

Beschrijving	Muurpleister
Omgeving	Binnen
Primaire drager	Binnenwand
Bindmiddel van materiaal	Gips - kalk
Gebondenheid op basis van bindmiddel	Niet-hechtgebonden
Hoeveelheid (oppervlakte - dikte - aantal)	• 200,00 m ² - 1,00 cm - 1 stuk
Totaal volume	2,00 m ³
Identificatiemethode	Een monstername door de asbestdeskundige met laboanalyse door een asbestlabo.
Destructieve handeling voor identificatie	Nee
Opmerking	<p>Volgens het inspectieprotocol is een monstername van het pleisterwerk verplicht om dit te identificeren als niet-asbesthoudend.</p> <p>Locatie staalnames: keuken, traphal naar mezzanine, cv kast in badkamer, berging/ wasplaats.</p> <p>De vermelde oppervlaktes en volumes betreffen een bereedeneerde schatting. Er worden geen rechten verleend aan deze oppervlaktes/volumes. De dikte is een schatting die voorkomt uit de monsterplaatsen en is daarom niet altijd representatief.</p>
