Asbestinventarisatetest

Pluyseghemstraat 14, 2550 Kontich

Attestnummer : 20260617-000443.000

Niet-asbestveilig

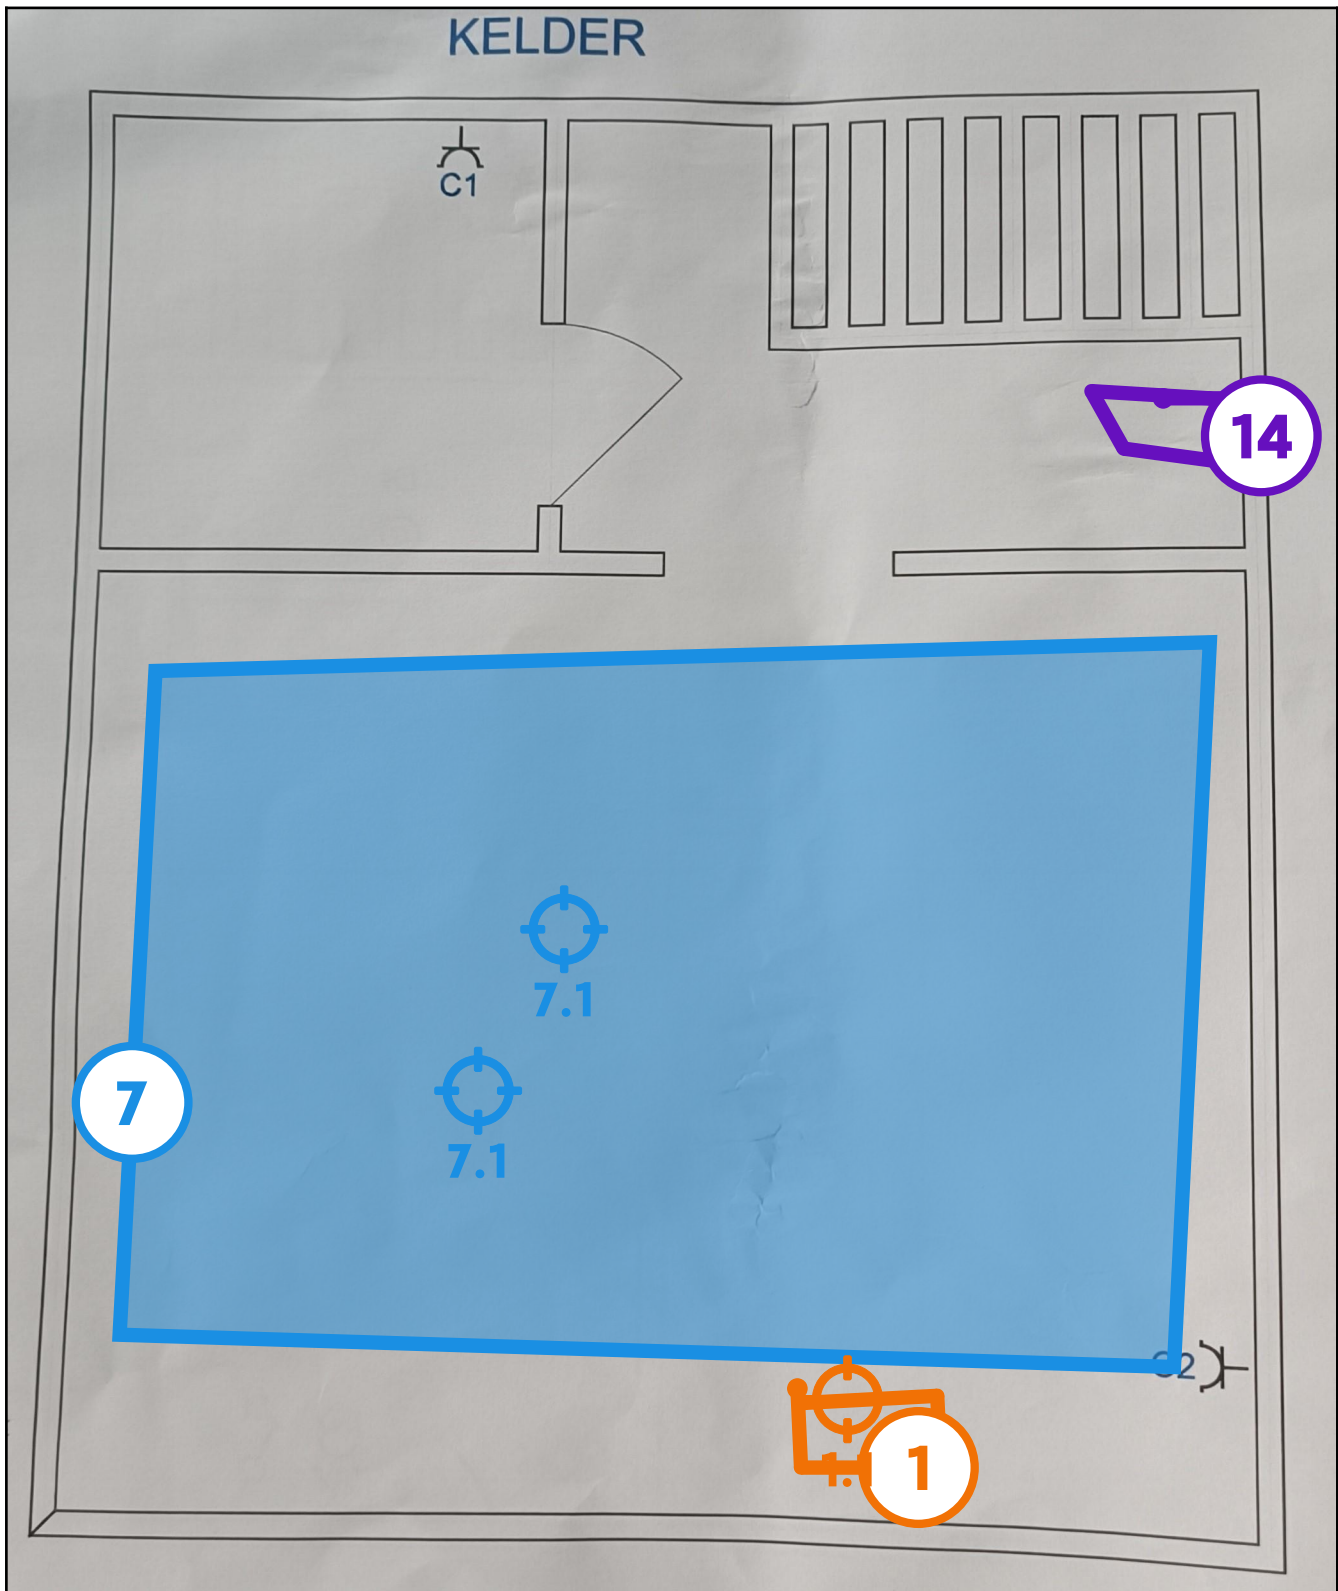
Plan 1.1: plan kelder

1. AC doorvoer buis	Asbestmateriaal	Verwijderen
1.1 Code: doorvoer	Puntmonster	-
7. Plafondpleister	Geen asbest	-
7.1 Code: plafond	Mengmonster	-
14. schouw	Overige ruimte of materiaal	-

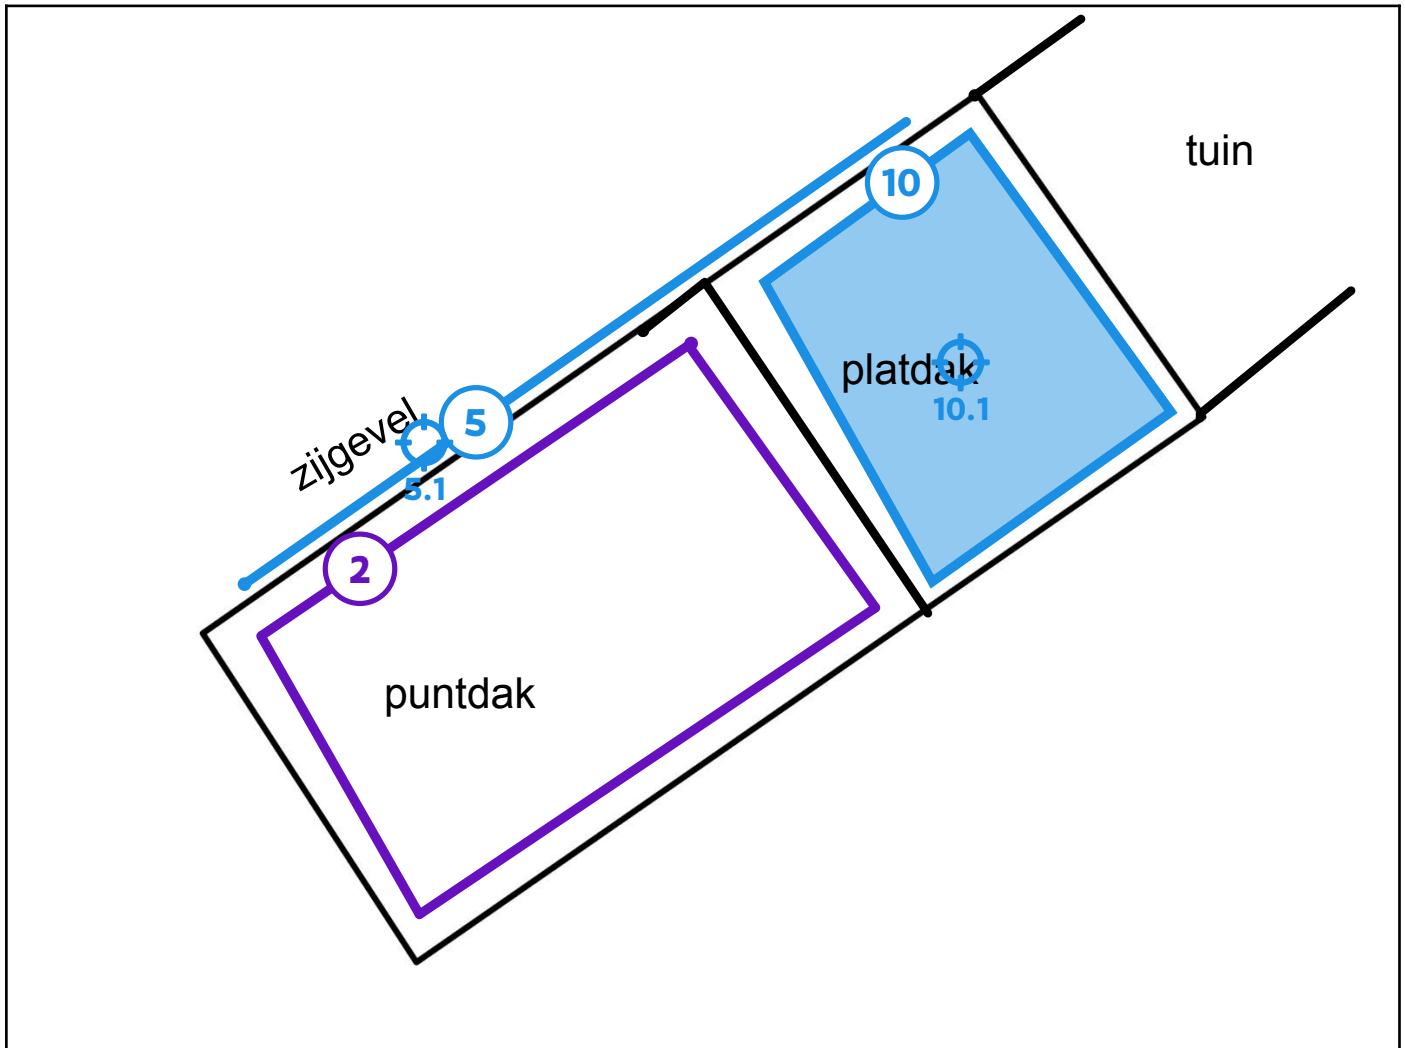
Plan 1.10: plan dak

Beschrijving	Type	Actie
2. Onderdak: niet vast te stellen.	Beperking	-
5. gevelleien (met staalname)	Geen asbest	-
5.1 Code: lei gevel	Puntmonster	-
10. Roofing (met staalname)	Geen asbest	-
10.1 Code: roofing	Puntmonster	-

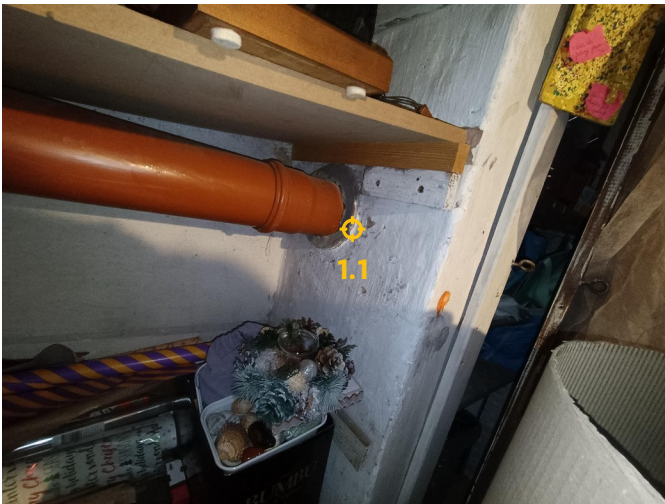
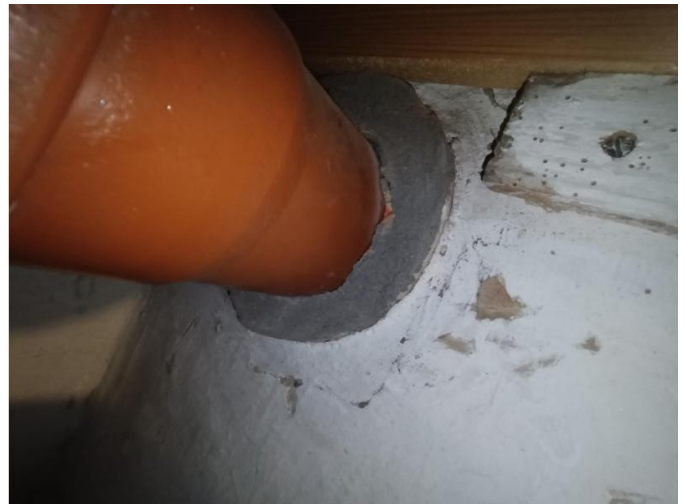
Het asbestmateriaal valt onder de mijlpaal van 2040.

Eindbeoordeling materiaalrisico	Verhoogd materiaalrisico en/of verhoogde kans op vezelvrijgave
---------------------------------	----------------------------------------------------------------

Gebondenheid	Categorie 1: hechtgebonden in oorsprong
Asbestsoort (vezeltype)	Crocidoliet aanwezig
Asbestconcentratie	Laag (< 50%)
Afschermingsgraad van het gehele materiaal	Geheel of deels vrij aan de binnenlucht, maar geen contact met binnenluchtstromen
Toestand van het materiaal	Licht beschadigd, licht verweerd. Intacte calciumsilicaatplaat of materiaal met categorie 3-gebondenheid

#	Type	Referentie	Resultaat
1.1	Puntmonster	doorvoer	Crocidoliet, Chrysotiel

Beschrijving	AC doorvoer buis
Omgeving	Binnen
Primaire drager	Sanitaire infrastructuur en uitrusting (toe- en afvoer)
Asbestmateriaal	Buis, koker, leiding, pijp, doorvoer
Bindmiddel van asbestmateriaal	Cement
Gebondenheid op basis van bindmiddel	Hecht
Hoeveelheid (lengte - omtrek - dikte - aantal)	<ul style="list-style-type: none">• 0,30 m - 25,00 cm - 1,00 cm - 1 stuk
Totaal volume	< 0,001 m ³
Eenvoudig bereikbaar	Ja
Bevestigingswijze	<ul style="list-style-type: none">• Verlijmd, ingegoten, versmeerd
Identificatiemethode	Een monstername door de asbestdeskundige met laboanalyse door een asbestlabo.
Destructieve handeling voor identificatie	Nee
Opmerking	De vermelde oppervlaktes, diktes, gewichten en volum es betreffen een beredeneerde schatting. Er worden geen rechten verleend aan deze oppervlaktes/diktes/volumes.

Verwijderen

- Verwijder dit asbestmateriaal zo snel mogelijk. Volg de toestand goed op.

- Eenvoudige handelingen: mag via doe-het-zelf of door werknemer(s) met opleidingsattest eenvoudige handelingen
EH via doe-het zelf.

De buis kan voorzichtig rondom losgebeiteld worden (zonder deze te breken), extra bevochtigen om stof te voorkomen. Standaard dragen van de nodige wegwerp beschermingsmiddelen FFP 3 masker, handschoenen en tyvec CAT III type 5-6, afwasbaar schoeisel.

Bij de gemeente/containerpark afsluitzakken halen om dubbel in te pakken, sluit luchtdicht af en breng naar het plaatselijk containerpark als hechtgebonden asbestafval. Voor hechtgebonden toepassingen: Bij verwijdering door doe-het-zelf moet men dit afval dubbel en luchtdicht verpakt aandienen bij het gemeentelijk recyclagepark. Men raadpleegt best op voorhand de voorwaarden van het recyclagepark. Zie ook link Zie <https://ovam.vlaanderen.be/wie-mag-wat-verwijderen>
<https://ovam.vlaanderen.be/voorzorgsmaatregelen-bij-asbestverwijdering>
<https://ovam.vlaanderen.be/asbestafval-afvoeren> Zie ook wetgevend kader (website van de OVAM en CODEX boek VI titel 3). <http://werk.belgie.be/sites/default/files/content/documents/Welzijn%20op%20het>

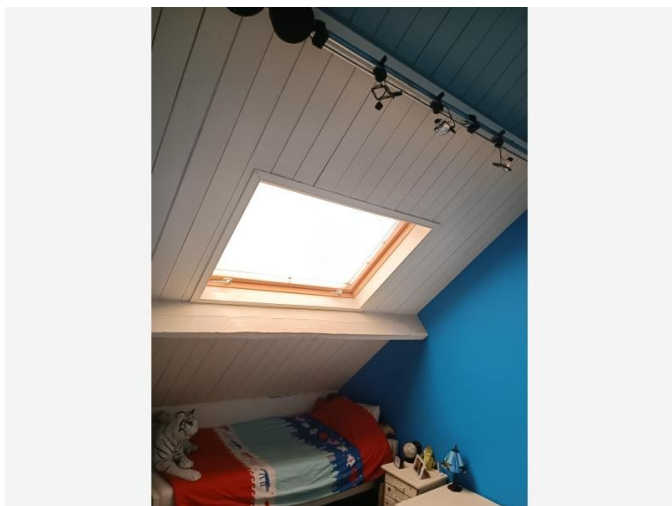
Tijdelijke beperking

Reden: Het onderzoek kan niet uitgevoerd worden binnen de bepalingen van de Welzijnswet

Uitleg van de asbestdeskundige: Aanwezigheid onderdak kon niet vastgesteld worden: isolatieplaten aan de binnenkant / niet duidelijk adv opheffen daklei, geen mogelijkheid om op een veilige manier een daklei te tillen.

Bij werken kan een stelling /hoge ladder geplaatst worden om veilig te inspecteren .(om vb meerdere dakleien tillen) of door een destructief onderzoek via de binnenkant.

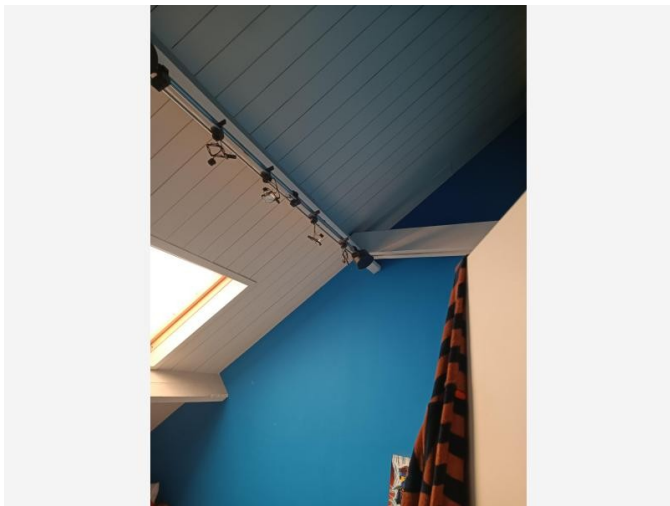
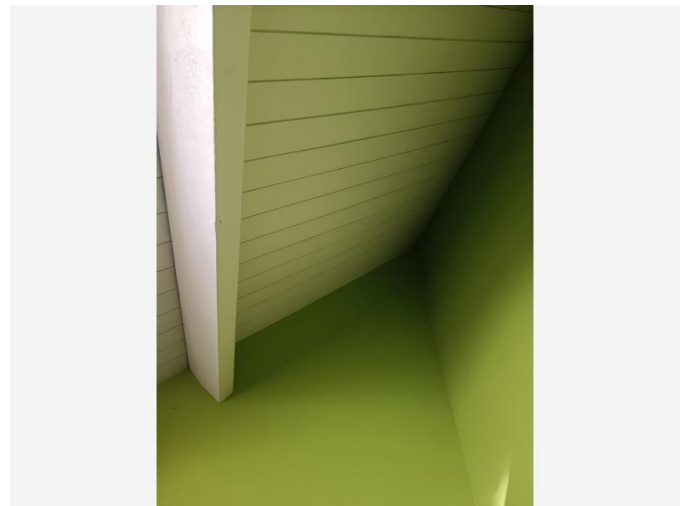
binnenwanden zijn afgewerkt met valse wanden. (gipskarton)Het is niet duidelijk of er pleisterwerk of asbest toepassingen aanwezig zijn achter/op deze valse wanden, het is aangewezen om bijkomend onderzoek uit te voeren bij werken.

Zonder destructieve handeling is het niet mogelijk om na te gaan of er asbesthoudende materialen aanwezig zijn achter de wand afwerking. Als bij sloop of renovatie blijkt dat er achter deze wanden nog pleisterwerk of asbest verdachte toepassingen aanwezig zijn, moet dit bemonsterd worden.

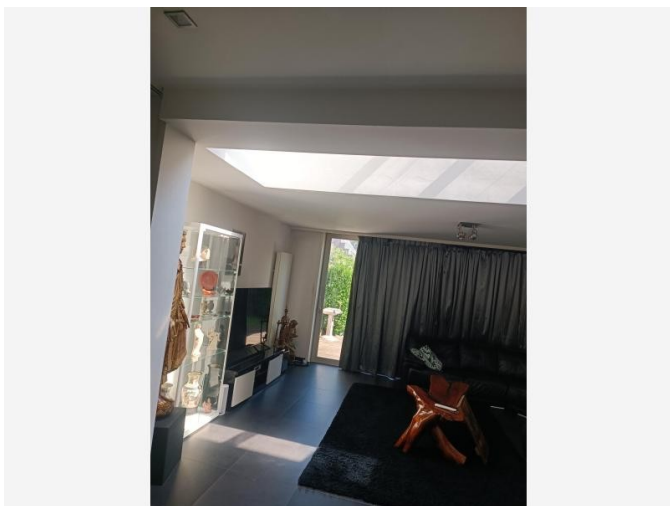
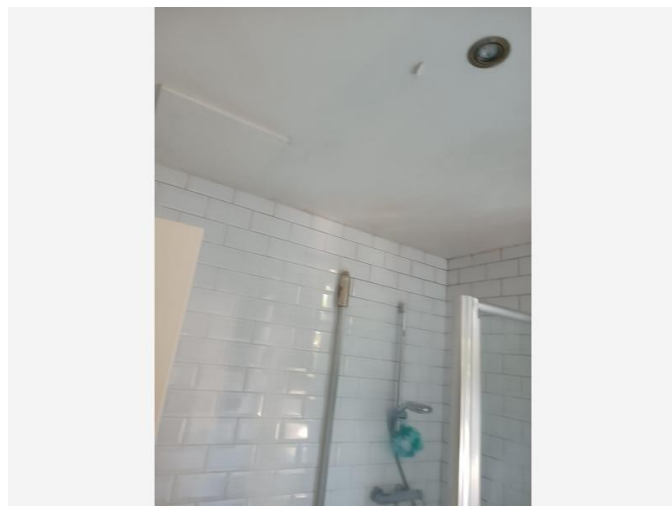
plafonds zijn afgewerkt met valse plafonds in plaatmateriaal(gipskarton). Het is niet duidelijk of er pleisterwerk of ander verdacht asbestmateriaal aanwezig is achter / op deze valse plafonds, het is aangewezen om bijkomend onderzoek uit te voeren bij werken. Zonder destructieve handeling is het niet mogelijk om na te gaan of er asbesthoudende materialen aanwezig zijn achter de plafond afwerking. Als bij sloop of renovatie blijkt dat er achter deze plafonds nog pleisterwerk of asbest verdachte toepassingen aanwezig zijn, moet dit bemonsterd worden.

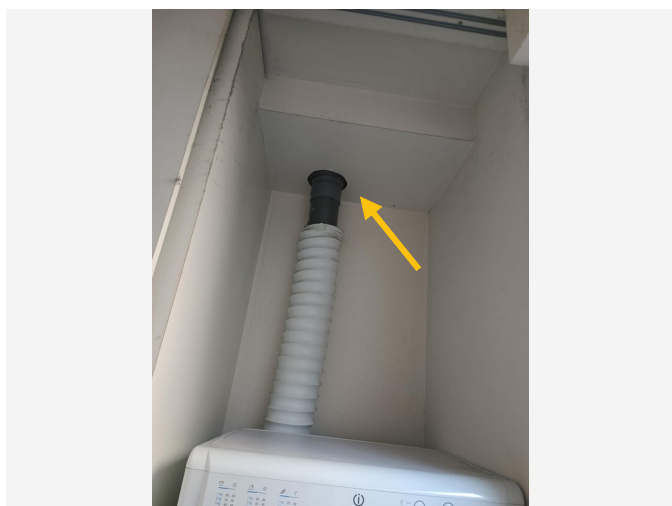
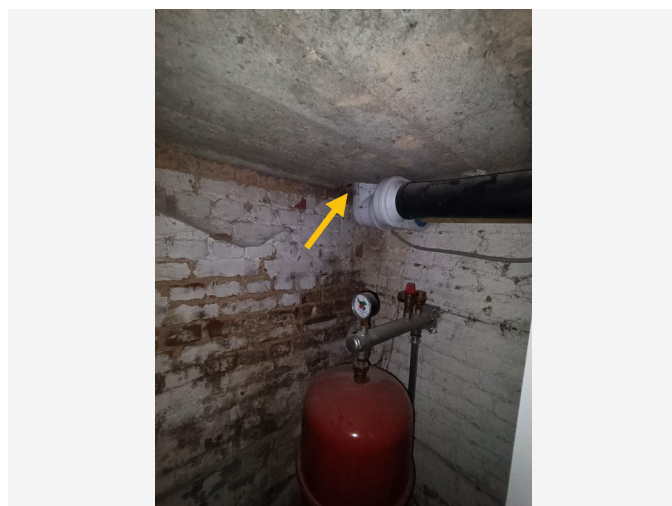
Beschrijving	Notitie	Terug te vinden op plannen
Fiche 14: schouw	Het is niet uitgesloten dat er nog verdacht materiaal aanwezig is in de schouw ,(bij werken extra controle aangewezen.)	Plan 1.1: plan kelder Plan 1.3: plan glv
