Asbestinventarisatetest

Schuurveld 26, 2550 Kontich

Attestnummer : 20251013-000442.000

Uitgegeven op : 13.10.2025

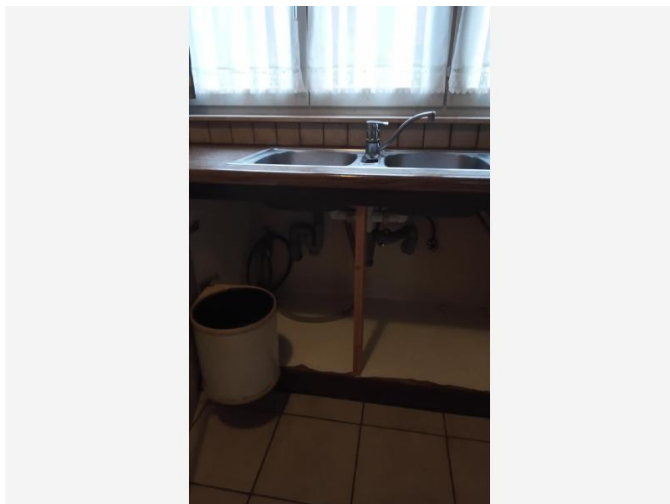
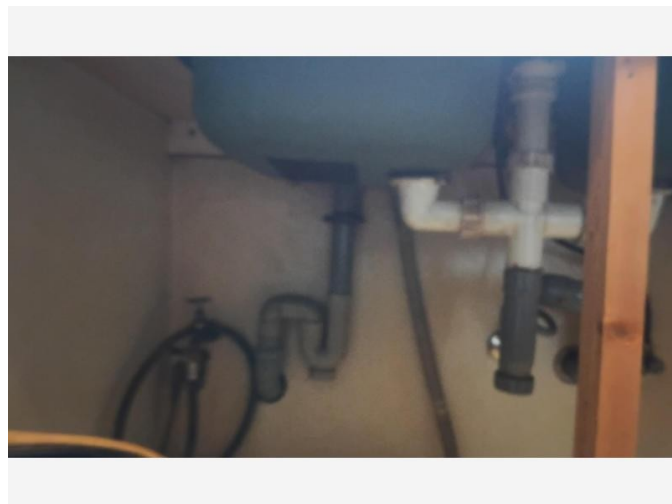
Conclusie

Het asbestmateriaal valt onder de mijlpaal van 2040.

Eindbeoordeling materiaalrisico	Zeer laag materiaalrisico en/of zeer lage kans op vezelvrijgave
Opmerking	onder de spoelbak en dus in de kast Crocidoliet is een aanname bij gebrek aan staalname. Een staalname kan een andere asbestsoort met zich meebrengen en de risico beoordeling beïnvloeden

Gebondenheid	Categorie 1: hechtgebonden in oorsprong
Asbestsoort (vezeltype)	Crocidoliet aanwezig
Asbestconcentratie	Laag (< 50%)
Afschermingsgraad van het gehele materiaal	Stootvaste afscherming of omkasting
Toestand van het materiaal	Licht beschadigd, licht verweerd. Intact calciumsilicaatmateriaal of categorie III 'gebondenheid'

Beschrijving	anti-dreunsticker onder spoelbak
Omgeving	Binnen
Primaire drager	spoelbak
Asbestmateriaal	sticker
Bindmiddel van asbestmateriaal	Bitumen (roofing, teer, asfalt)
Gebondenheid op basis van bindmiddel	Hecht
Hoeveelheid (gewicht - aantal)	<ul style="list-style-type: none">• 0,20 kg - 1 stuk
Totaal gewicht	0,20 kg
Eenvoudig bereikbaar	Ja
Bevestigingswijze	<ul style="list-style-type: none">• Verlijmd, ingegoten, versmeerd
Identificatiemethode	Vaststelling zonder monstername
Destructieve handeling voor identificatie	Nee
Opmerking	<p>de oppervlakte is een beredeneerde schatting, waaraan geen rechten worden verleend.</p> <p>Er werd om economische redenen geen staal genomen. opdrachtgever begrijpt dat daarom moet worden aangenomen dat deze toepassing asbest bevat, tot tegendeel wordt bewezen.</p>

- Zorg voor een veilig beheer. Vermijd het beschadigen van het asbestmateriaal. Controleer de toestand jaarlijks op wijzigingen.
- Voer bijkomende staalname(s) uit.

- Eenvoudige handelingen: mag via doe-het-zelf of door werknemer(s) met opleidingsattest eenvoudige handelingen spoelbak in zijn geheel afvoeren .

Voer een inspectie uit om te bepalen of sticker asbest bevatten.

Als dit materiaal verwijderd kan worden zonder het te breken, te beschadigen, dan mag met dit met eenvoudige handelingen.

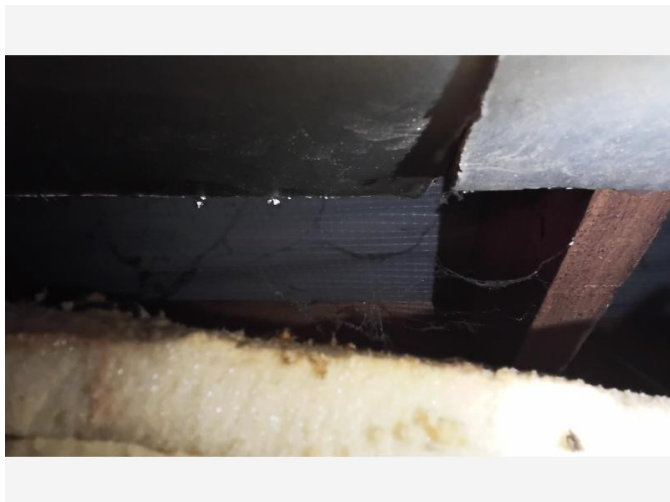
Folie plastic

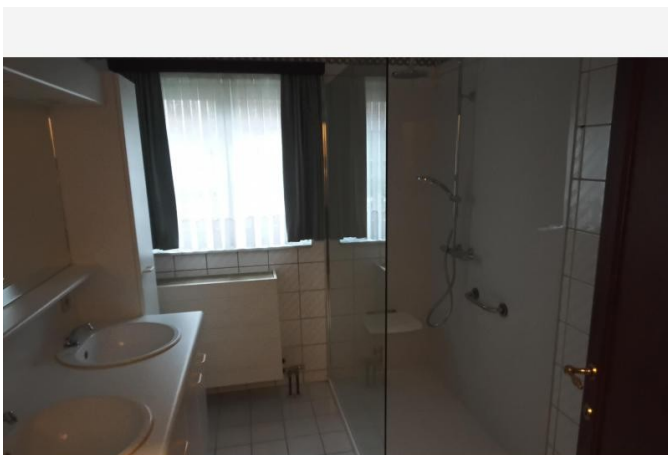
Er kan geen uitspraak worden gedaan over de lijm

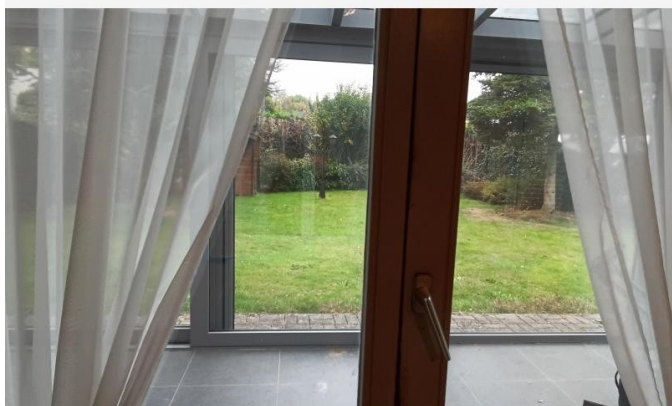
niets verdacht

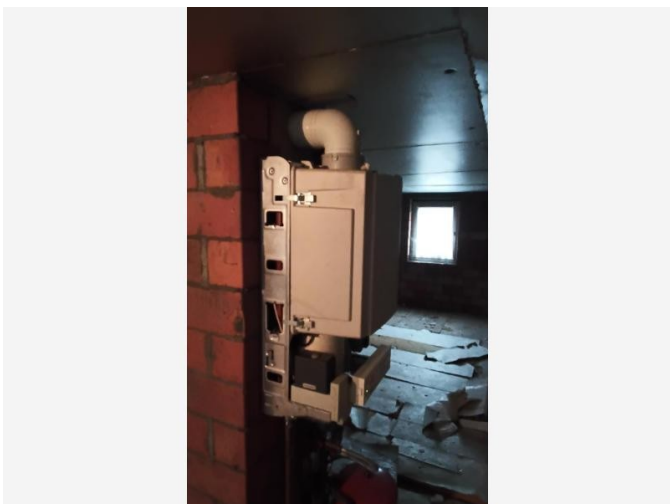
Cv-ketel is van een recent bouwjaar en volgens de literatuur bevat deze geen asbest.

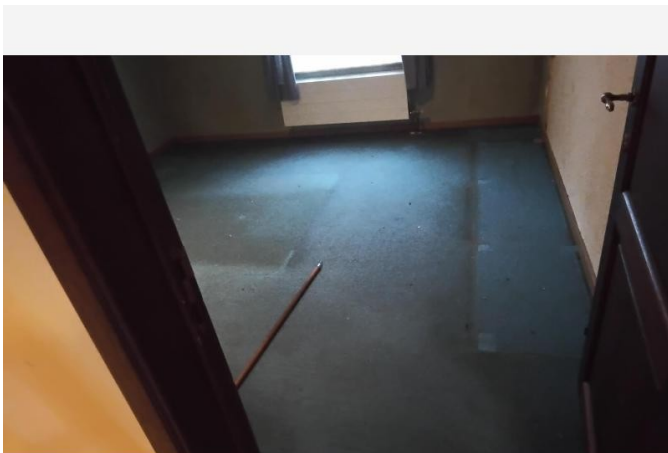
geen asbest

maar deskundige doet geen utispraak over onderliggende

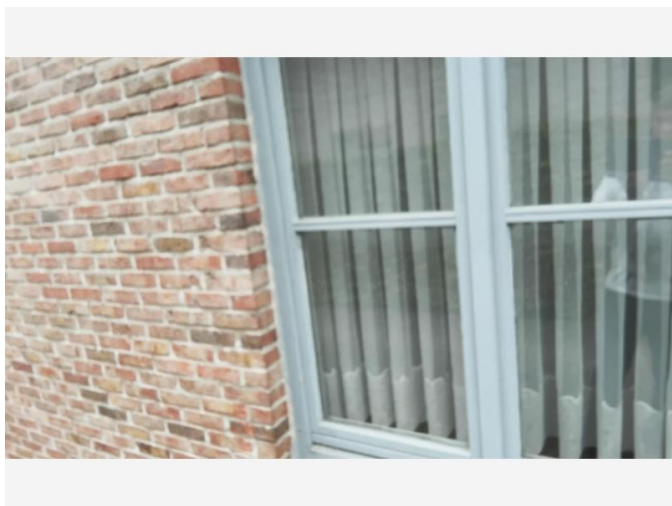
Ramen zijn van een recent bouwjaar. kit is soepel en/of met rubbers
bouwjaar ..19

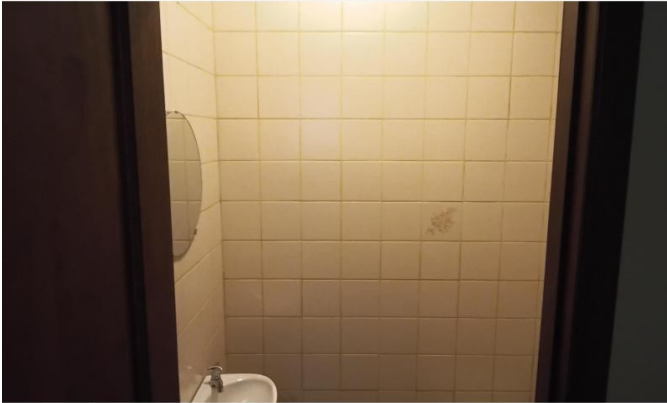
Vloer/muurtegels zijn in tact, deskundige kan geen uitspraak doen over de lijm (mogelijks asbesthoudend) onderliggend.

Wenst u uitsluitel? Dan is destructief onderzoek nodig.

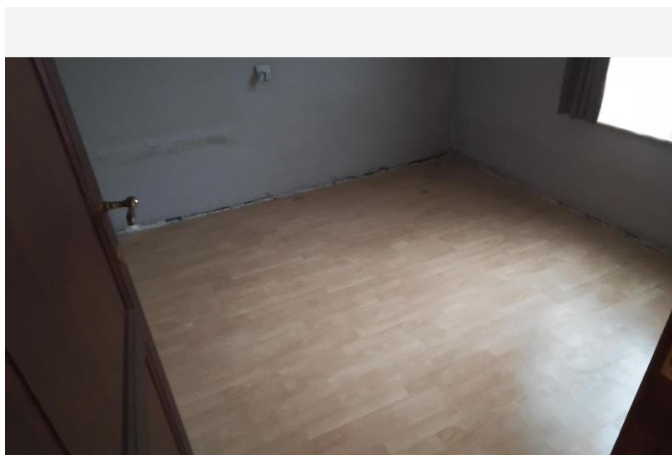
Fiche 9: Laminaat in kamer naast badkamer

Bevat geen asbet

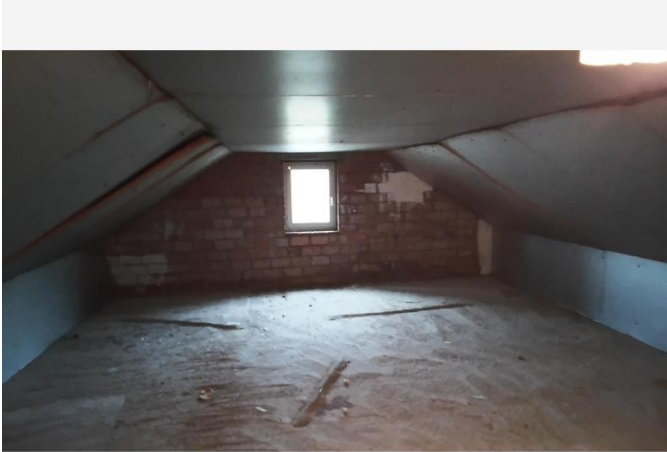
Geen afwerking

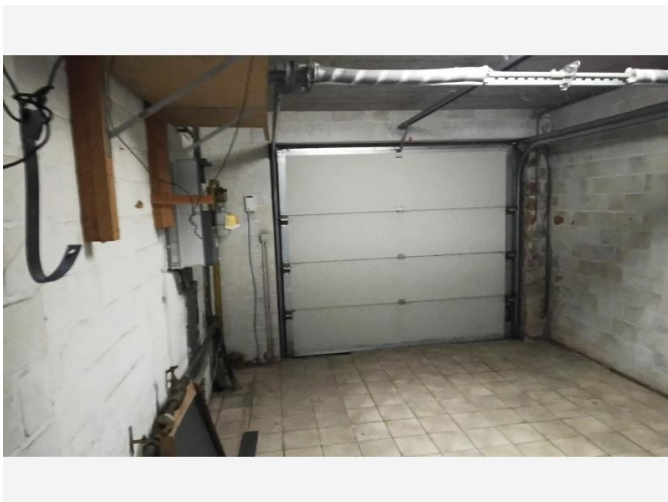
Geen afwerkingen

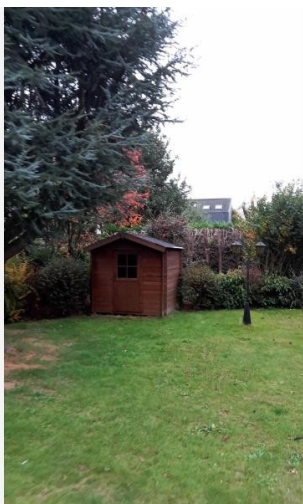
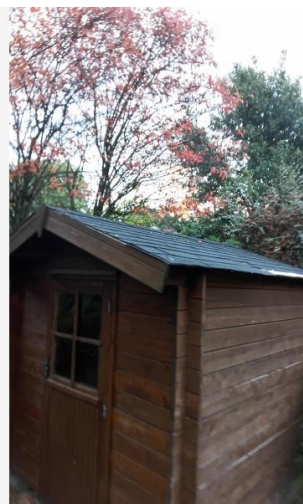
Geen asbest

#	Type	Referentie	Resultaat
12.1	Puntmonster	Schuur lei	Geen asbest
