# Asbestinventarisatetest

Augustijnslei 259, 2930 Brasschaat

Attestnummer : 20240717-000368.000

Uitgegeven op : 17.07.2024

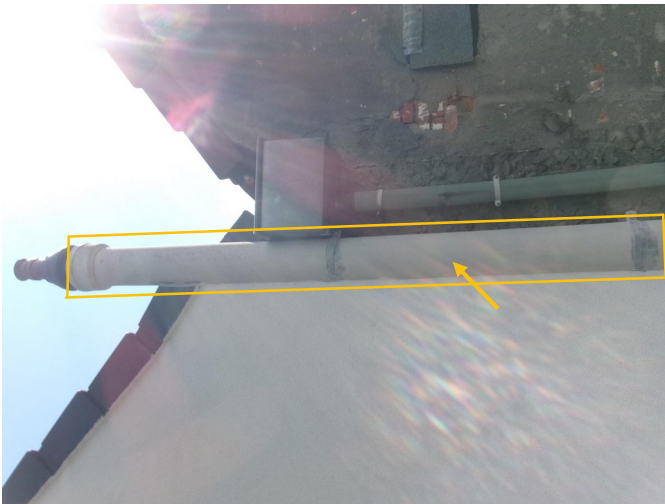
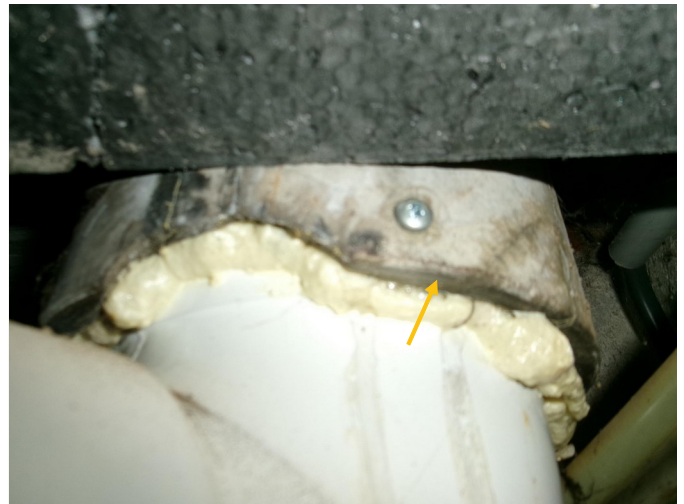
Het asbestmateriaal valt onder de mijlpaal van 2034.

Door lastige verlijming, ingemetst of ingebetoneerd is dit een lastige toepassing om in zijn geheel zonder breuken te verwijderen.

| Eindbeoordeling materiaalisico | Verhoogd materiaalisico en/of verhoogde kans op vezelvrijgave |

| Asbestsoort (vezeltype) | Crocidoliet aanwezig |
| Asbestconcentratie | Laag (< 50%) |
| Toestand van het materiaal | Licht beschadigd, licht verweerd. Intact materiaal type Pical – asbestboard of categorie III 'gebondenheid' |

| Beschrijving | Asbestcement rookgaskanaal |

Verwijderen

- Zorg voor een veilig beheer. Vermijd het beschadigen van het asbestmateriaal. Controleer de toestand jaarlijks op wijzigingen.

- Eenvoudige handelingen: mag via doe-het-zelf of door werknemer(s) met opleidingsattest eenvoudige handelingen  
Dubbel verpakt afvoeren.

Het materiaal niet breken of in boren, in slijpen, schuren, ...

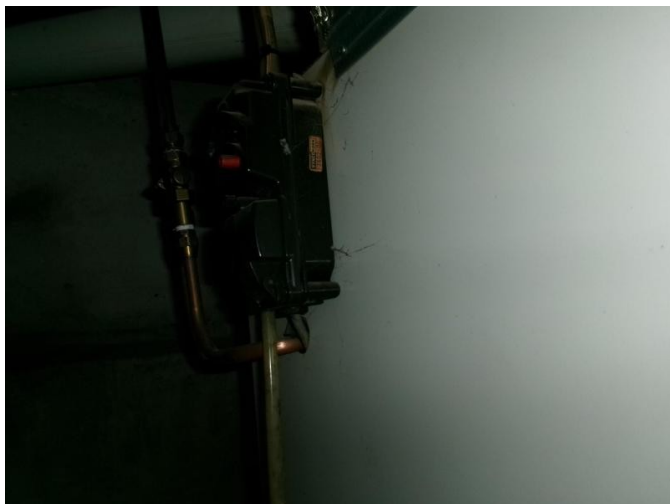
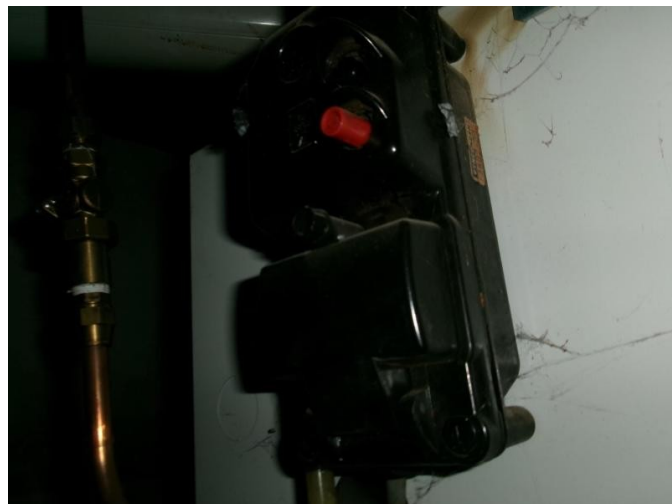
Het asbestmateriaal valt onder de mijlpaal van 2040.

| Eindbeoordeling materiaalrisico | Verhoogd materiaalrisico en/of verhoogde kans op vezelvrijgave |

| Asbestsoort (vezeltype) | Crocidoliet aanwezig |
| Toestand van het materiaal | Licht beschadigd, licht verweerd. Intact materiaal type Pical – asbestboard of categorie III 'gebondenheid' |

| Beschrijving | Bakeliet zekeringskasten |

Verwijderen

- Zorg voor een veilig beheer. Vermijd het beschadigen van het asbestmateriaal. Controleer de toestand jaarlijks op wijzigingen.

- Eenvoudige handelingen: mag via doe-het-zelf of door werknemer(s) met opleidingsattest eenvoudige handelingen  
Bakeliet kan altijd asbest bevatten, deze toepassing kan men best voorzichtig losschoreven en dubbel verpakt afvoeren.

Let op ! Vermijd breuken/beschadigingen en gebruik geen sneldraaiend gereedschap.

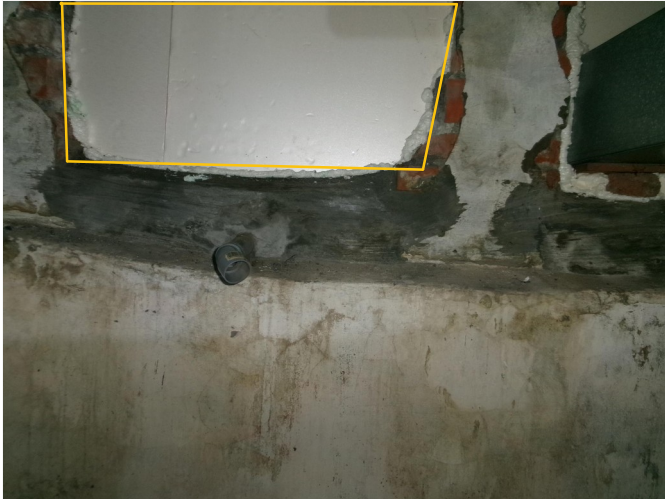
**Reden:** Het onderzoek kan niet uitgevoerd worden binnen de bepalingen van de Welzijnswet

**Uitleg van de asbestdeskundige:** Doorgang naar kruipkelder is dichtgemaakt.

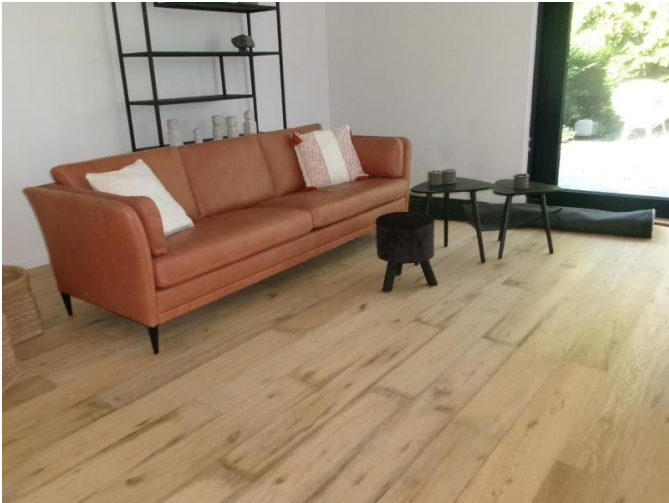
**Reden:** Er is geen volledige risicobeoordeling mogelijk

**Uitleg van de asbestdeskundige:** De aanwezige vloer bestaat uit tegels, hout, laminaat, ... zonder beschadiging. De onderliggende lagen zijn niet inspecteerbaar.

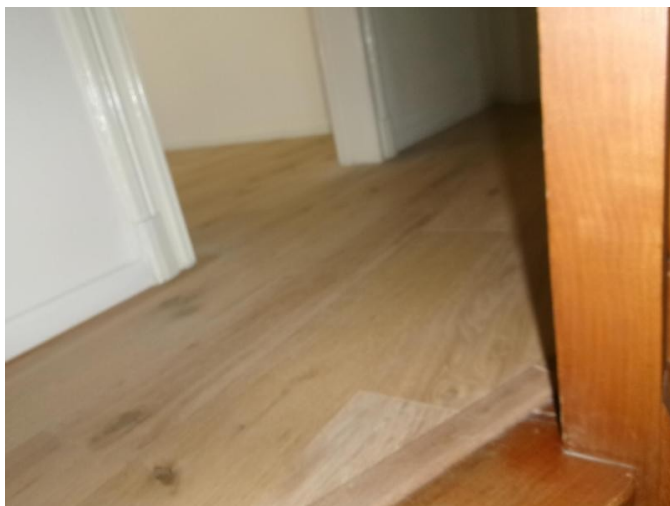
Laminaat bevat geen asbest, Deskundige kan geen uitspraak doen over de onderliggende lagen.

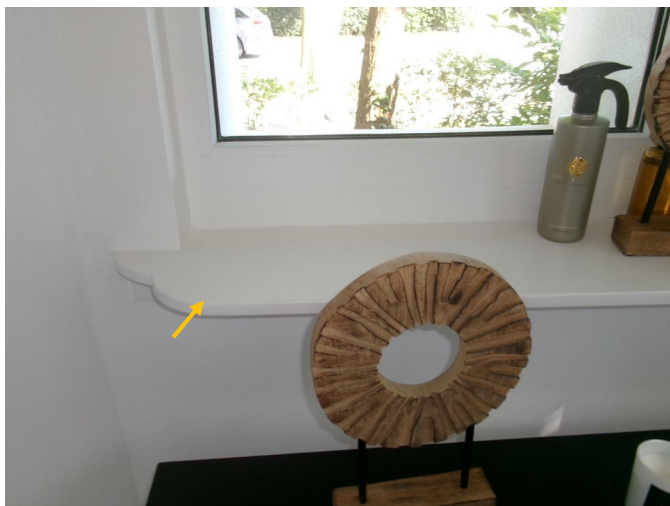
Vensterbanken zijn uit hout en/of natuursteen,, dit bevat nooit asbest.  
Buitenzijde is van blauwsteen, ook hier geen asbest toegepast in het materiaal.

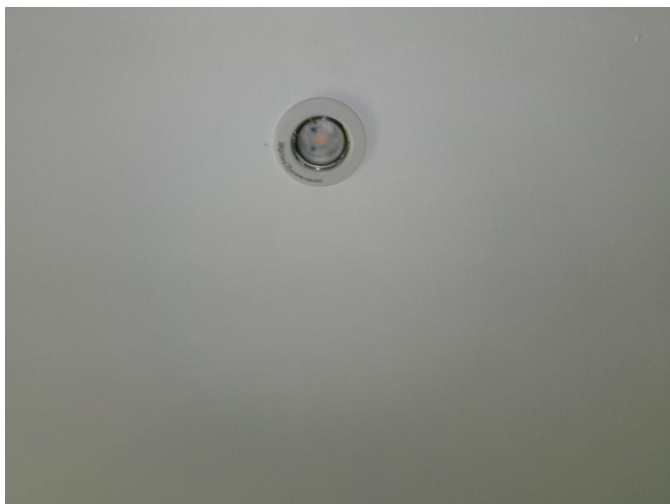
Gipsplaat bevat nooit asbest. Deskundige kan geen uitspraak doen over de onderliggende materialen. Geplaatst tijdens de recente renovatie.

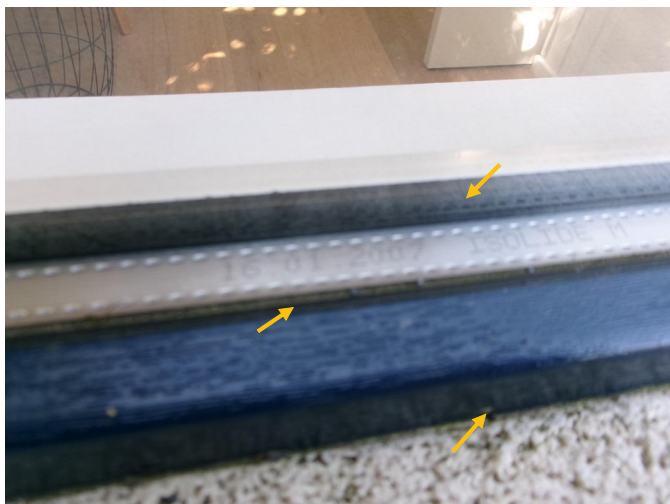
De ramen zijn van een recent bouwjaar. Kit is soepel en/of rubber.

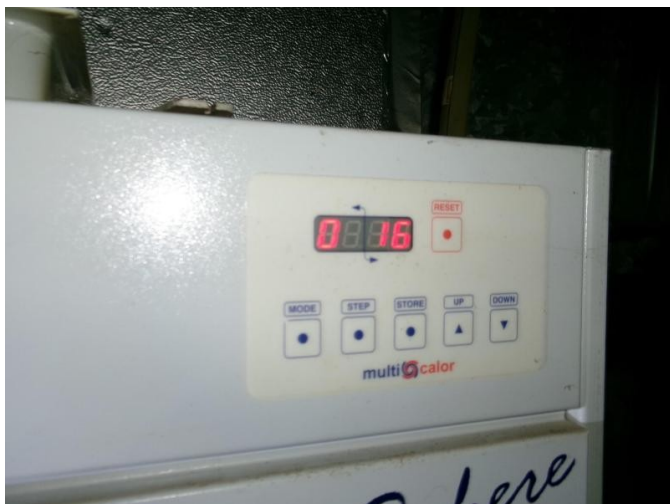
CV Ketel is van een recent bouwjaar en volgens de literatuur bevat deze geen asbest.

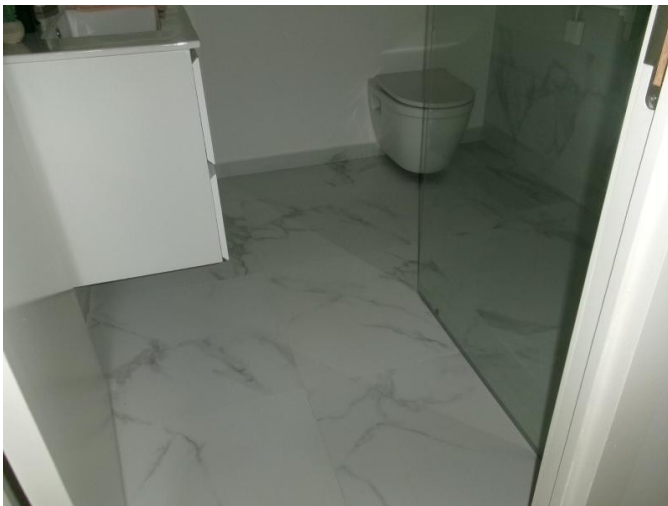
Vloertegels zijn intact. Deskundige kan geen uitspraak doen over de onderliggende lijm.

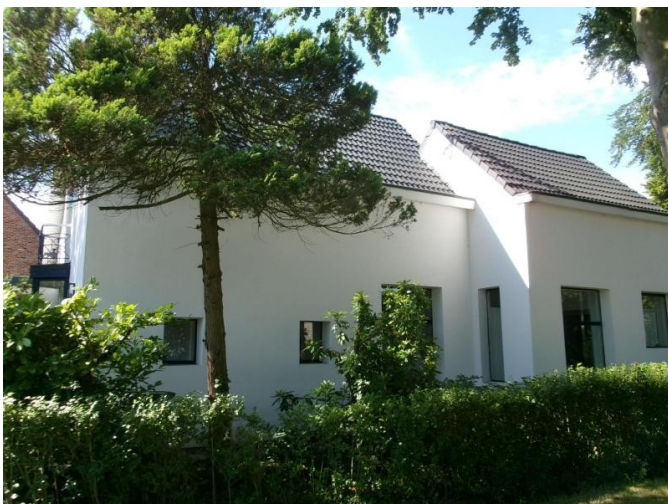
De totale woning werd gestript en volledig vernieuwd (nieuwe vloeren, pleisterwerken, ramen, deuren, ...).

Op sommige plaatsen werd de oude pleisterlaag niet weggenomen. Op deze plaatsen werden de staalnames pleisterwerk uitgevoerd. Zie hiervoor de specifieke bronfiche.

De kelder zijn nog in originele toestand.

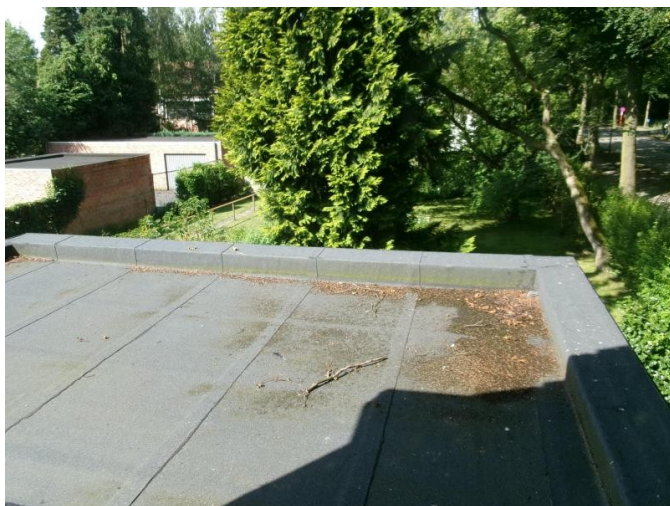
De roofing is recent, tijdens de renovatie, geplaatst. Deskundige kan de eventuele onderliggende lagen niet inspecteren.

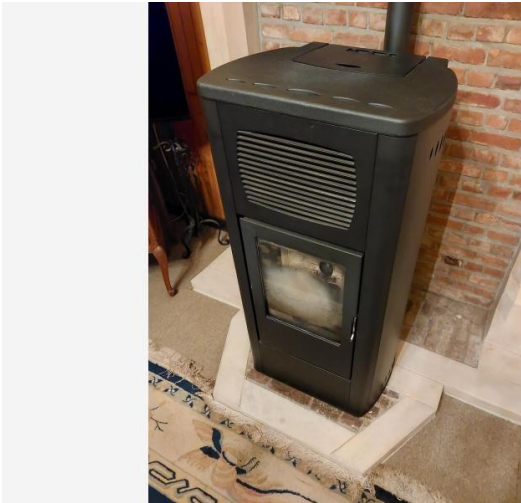
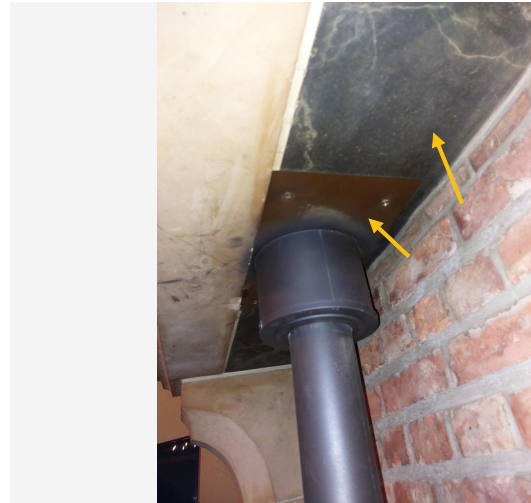
## Fiche 13: Dekplaat boven pellet kachel

Geen asbest

| Opmerking | Natuursteen en ijzer bevat geen asbest. |

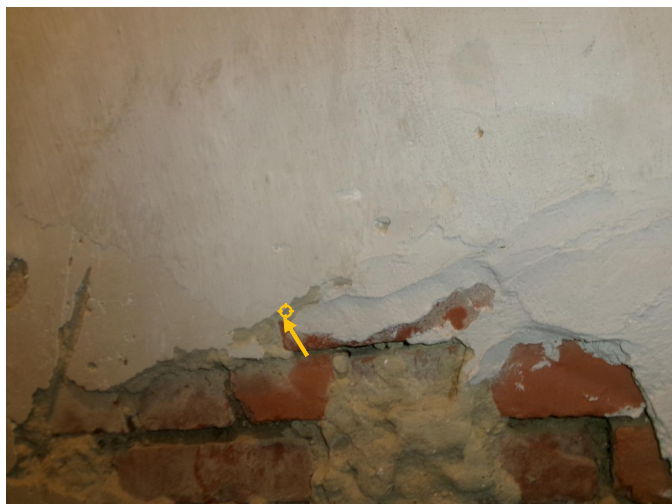
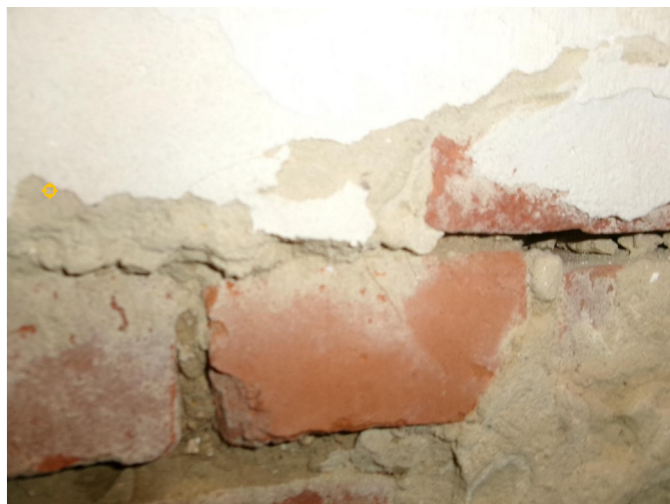
## Fiche 14: Beploistering op de muren

Geen asbest

| # | Type | Referentie | Resultaat |
|---|---|---|---|
| 14.1 | Mengmonster | Staal 1 | Geen asbest |
