Asbestinventarisatetest

Prinshoeweg 18, 2180 Antwerpen

Attestnummer : 20260702-000080.000

Niet-asbestveilig

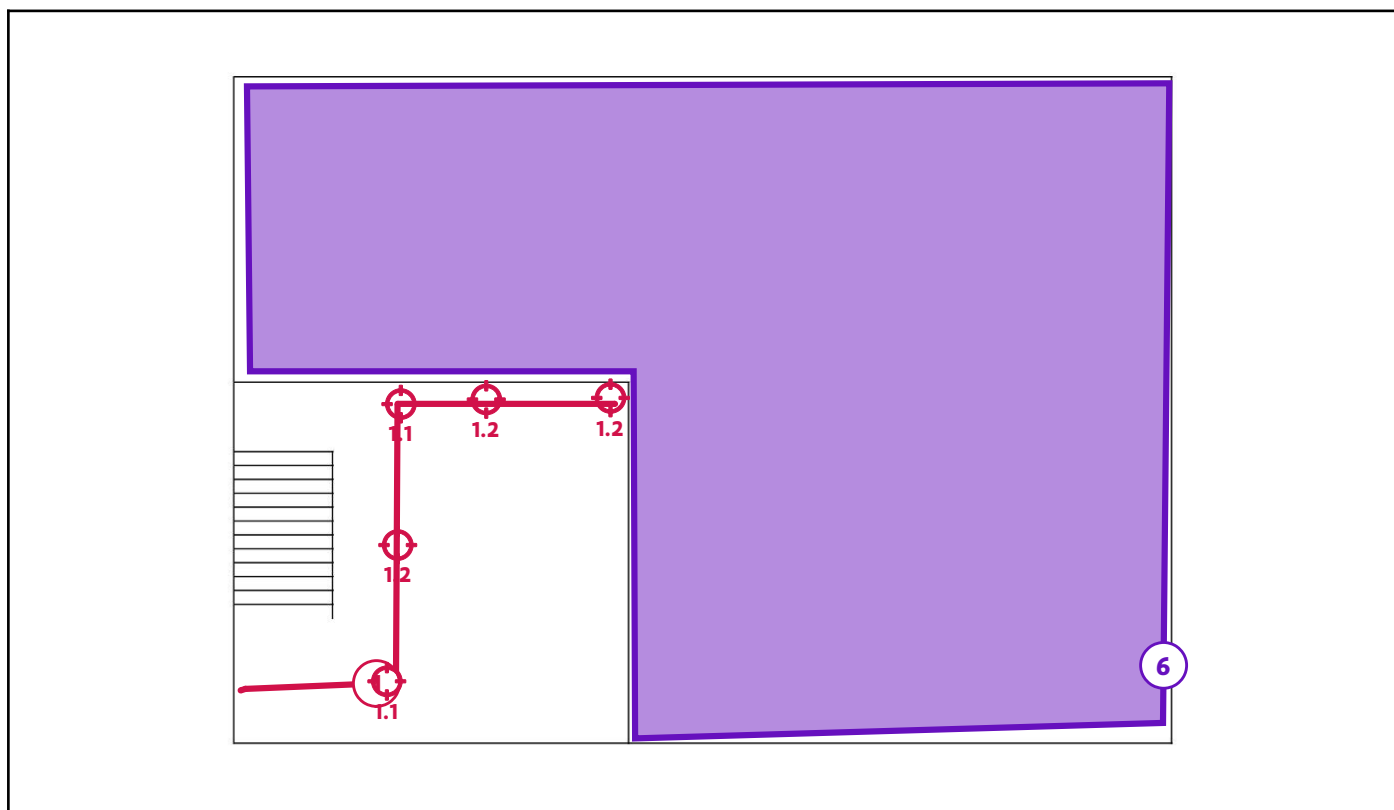
Plan 1.1: grondplan kelder

Beschrijving	Type	Actie
1. leidingisolatie in gips kelder	Asbestmateriaal	Dringend verwijderen
1.1 Code: buizen kelder bocht	Mengmonster	-
1.2 Code: buizen kelder recht	Mengmonster	-
6. kruipruimte	Beperking	-

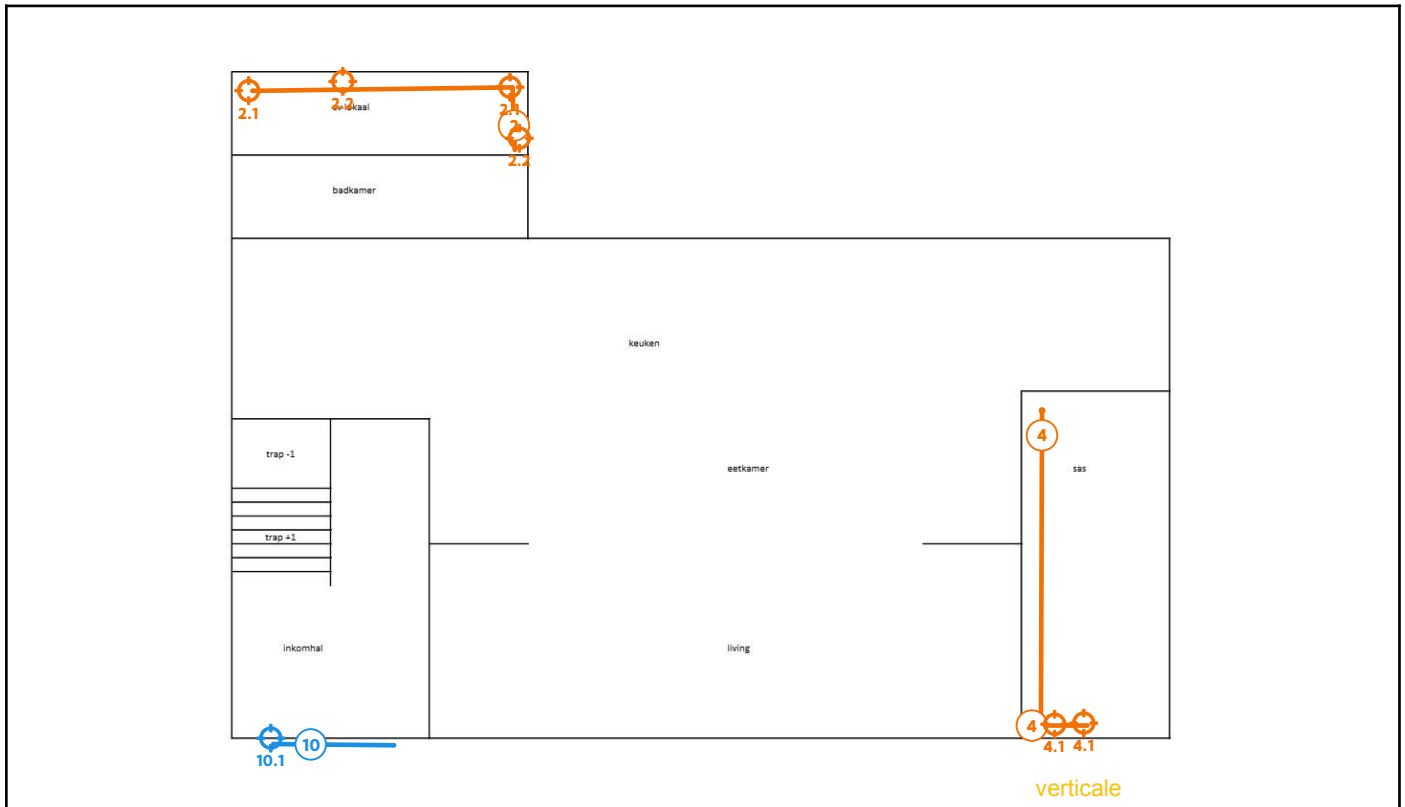
Plan 1.3: grondplan gelijkvloers

Beschrijving	Type	Actie
2. Leidingisolatie in gips - stooklokaal	Asbestmateriaal	Verwijderen
2.1 Code: gipsisolatie stooklokaal bocht	Mengmonster	-
2.2 Code: gipsisolatie stooklokaal recht	Mengmonster	-
4. leidingisolatie in gips sas	Asbestmateriaal	Verwijderen
4.1 Code: gipsisolatie sas	Mengmonster	-
10. Mastiek (asbestverdacht) profiel - muur	Geen asbest	-
10.1 Code: kit muur profiel inkomdeur	Puntmonster	-

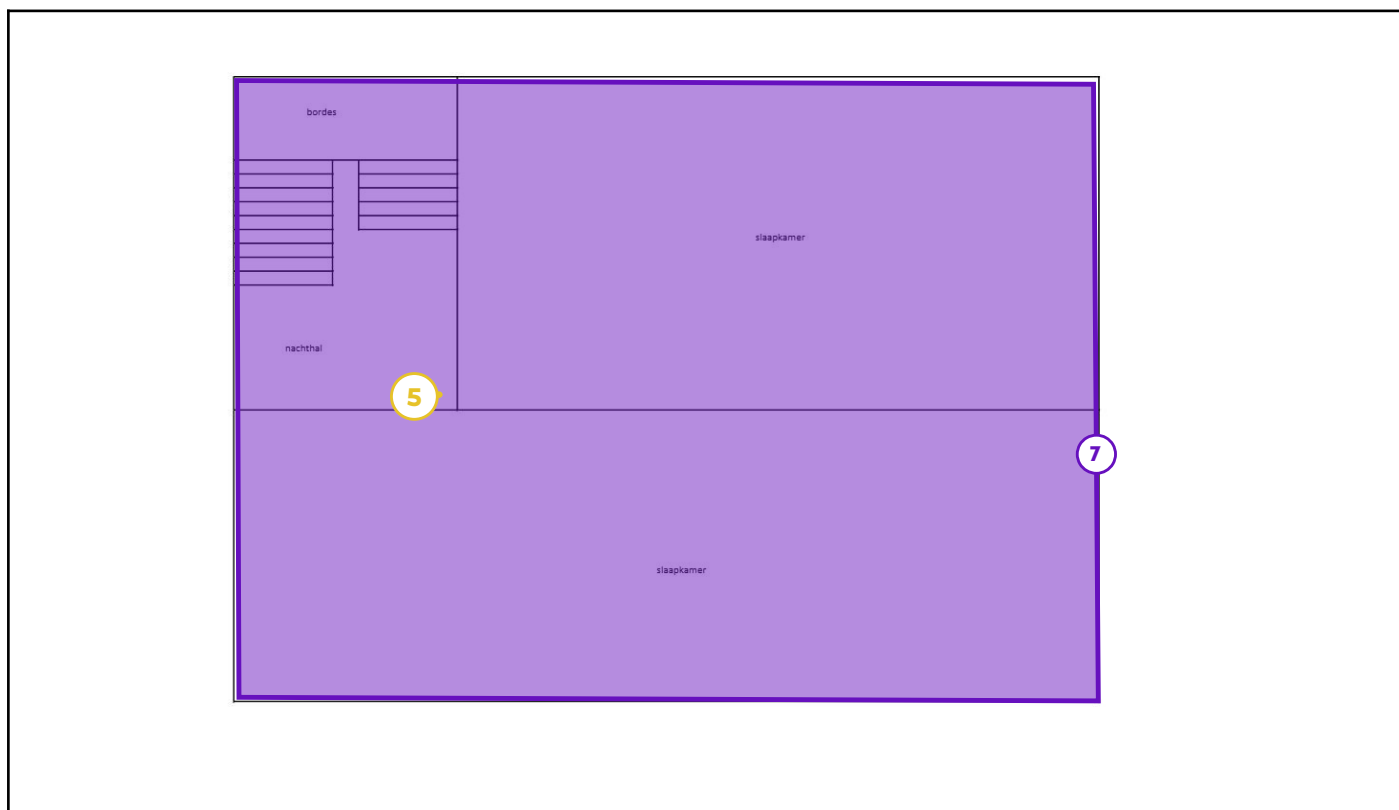
Plan 1.6: grondplan 1ste verdieping

Beschrijving	Type	Actie
5. Bakeliet lichtschakelaar	Asbestmateriaal	Zorgvuldig beheren
7. Plafonds uit niet asbestverdacht materiaal	Advies	-

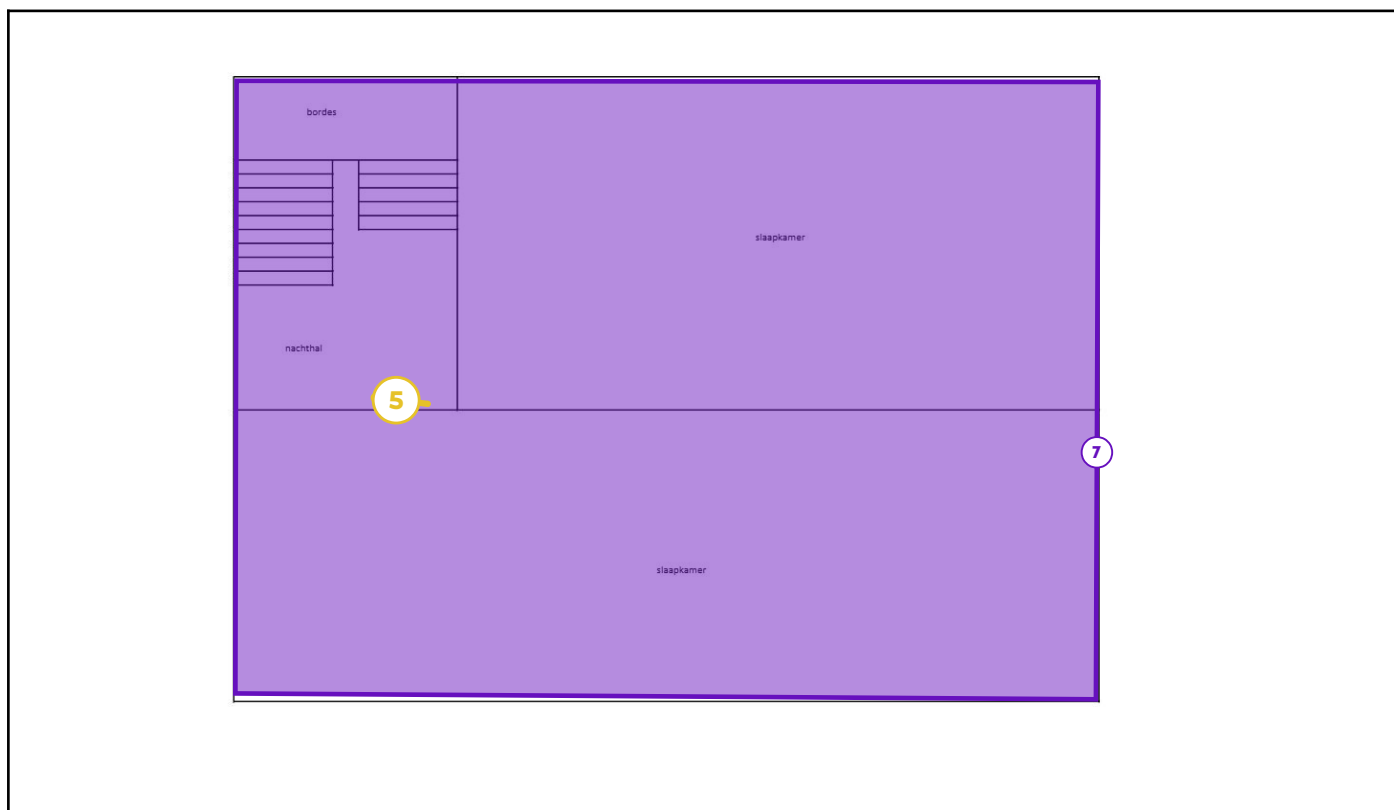
Plan 1.8: grondplan 2e verdieping

Beschrijving	Type	Actie
5. Bakeliet lichtschakelaar	Asbestmateriaal	Zorgvuldig beheren
7. Plafonds uit niet asbestverdacht materiaal	Advies	-

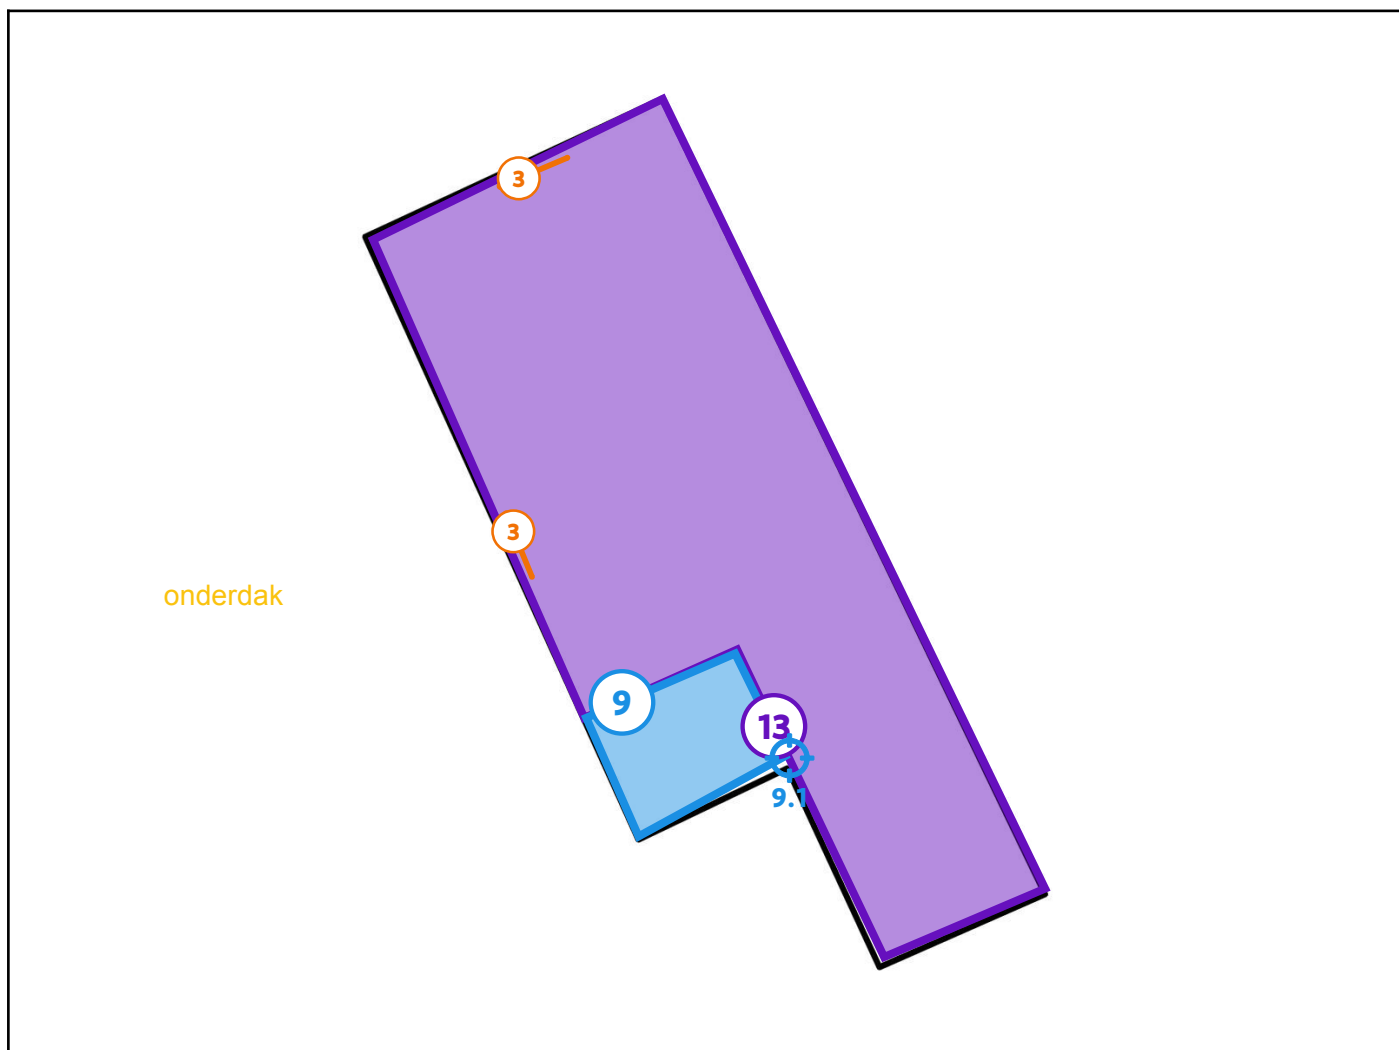
Plan 1.10: dakplan

Beschrijving	Type	Actie
3. Rookgaskanaal in asbest cement	Asbestmateriaal	Verwijderen
9. dakbedekking - roofing	Geen asbest	-
9.1 Code: roofing plat dak	Puntmonster	-
13. Dakbedekking in dakpannen (niet verdacht)	Overige ruimte of materiaal	-
14. Onderdak (niet-asbestverdacht)	Overige ruimte of materiaal	-

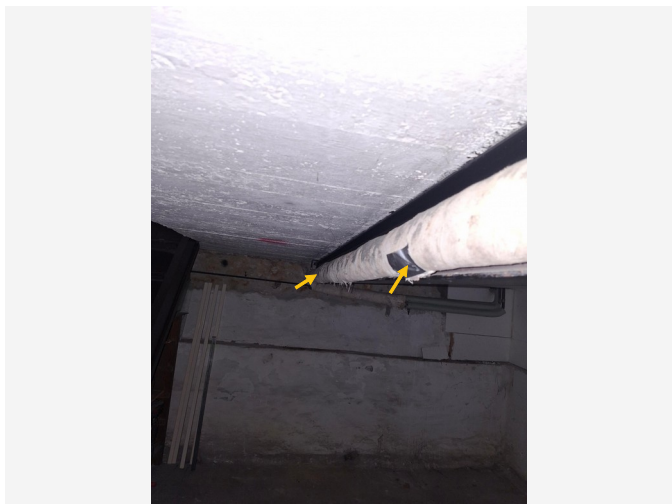
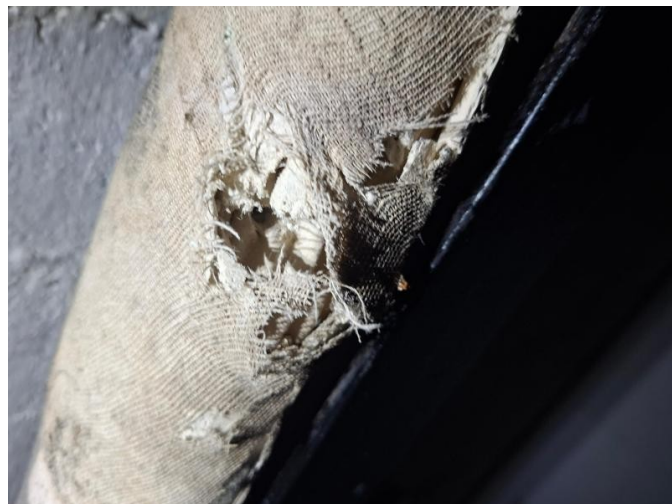
Eindbeoordeling materiaalrisico	Hoog materiaalrisico en/of hoge kans op vezelvrijgave
---------------------------------	---

Gebondenheid	Categorie 2: niet-hechtgebonden met matrix
Asbestsoort (vezeltype)	Amfibool aanwezig, uitgezonderd crocidoliet
Asbestconcentratie	Hoog ($\geq 50\%$)
Afschermingsgraad van het gehele materiaal	Geheel of deels vrij aan de binnenlucht, maar geen contact met binnenluchtstromen
Toestand van het materiaal	Matig beschadigd, matig verweerd

#	Type	Referentie	Resultaat
1.1	Mengmonster	buizen kelder bocht	Amosiet
1.2	Mengmonster	buizen kelder recht	Amosiet

Beschrijving	leidingisolatie in gips kelder
Omgeving	Binnen
Primaire drager	HVAC infrastructuur en uitrusting
Asbestmateriaal	In-situ afwerkingslagen - Thermische isolatie
Bindmiddel van asbestmateriaal	Gips - kalk
Gebondenheid op basis van bindmiddel	Niet-hechtgebonden
Hoeveelheid (lengte - omtrek - dikte - aantal)	<ul style="list-style-type: none">• 8,00 m - 20,00 cm - 0,50 cm - 1 stuk
Totaal volume	0,008 m ³
Eenvoudig bereikbaar	Ja
Bevestigingswijze	<ul style="list-style-type: none">• Verlijmd, ingegoten, versmeerd
Identificatiemethode	Een monstername door de asbestdeskundige met laboanalyse door een asbestlabo.
Destructieve handeling voor identificatie	Nee

Dringend verwijderen

- Zorg voor een veilig beheer. Vermijd het beschadigen van het asbestmateriaal. Controleer de toestand jaarlijks op wijzigingen.
- Scherm in afwachting van verwijdering het asbestmateriaal af van luchtstromingen en verstoring: bijvoorbeeld door het te verpakken, te fixeren, af te dekken, signalisatie - afbakening aan te brengen, ...
- Verwijder dit asbestmateriaal zo snel mogelijk. Volg de toestand goed op.

- Hermetische zone (erkend asbestverwijderaar)
Bij het uitvoeren van hermetische zone is het verplicht om deze te laten uitvoeren door een erkend asbestverwijderaar. De werknemers moeten in het bezit zijn van een opleidingsattest, ook is het gebruik van de juiste persoonlijke beschermingsmiddelen (PBM's) verplicht om blootstelling aan asbestvezels te voorkomen.
- Bij verwijdering door een aannemer of erkend asbestverwijderaar staat die zelf in voor het correct afvoeren van het asbestafval.

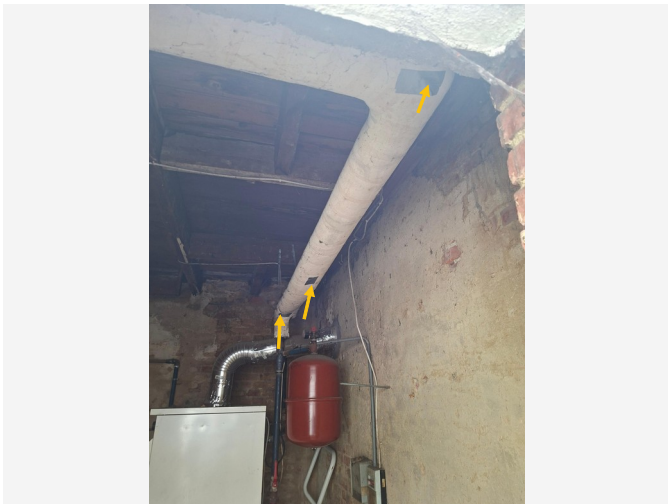
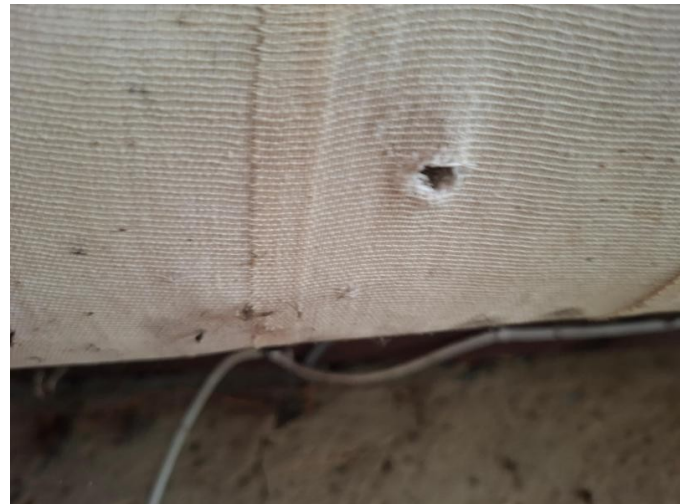
Eindbeoordeling materiaalrisico	Verhoogd materiaalrisico en/of verhoogde kans op vezelvrijgave
---------------------------------	--

Gebondenheid	Categorie 2: niet-hechtgebonden met matrix
Asbestsoort (vezeltype)	Alleen chrysotiel aanwezig
Asbestconcentratie	Hoog ($\geq 50\%$)
Afschermingsgraad van het gehele materiaal	Geheel of deels vrij aan de binnenlucht, maar geen contact met binnenluchtstromen
Toestand van het materiaal	Licht beschadigd, licht verweerd. Intacte calciumsilicaatplaat of materiaal met categorie 3-gebondenheid

#	Type	Referentie	Resultaat
2.1	Mengmonster	gipsisolatie stooklokaal bocht	Chrysotiel
2.2	Mengmonster	gipsisolatie stooklokaal recht	Chrysotiel

Beschrijving	Leidingisolatie in gips - stooklokaal
Omgeving	Binnen
Primaire drager	HVAC infrastructuur en uitrusting
Asbestmateriaal	In-situ afwerkingslagen - Thermische isolatie
Bindmiddel van asbestmateriaal	Gips - kalk
Gebondenheid op basis van bindmiddel	Niet-hechtgebonden
Hoeveelheid (lengte - omtrek - dikte - aantal)	<ul style="list-style-type: none">• 6,00 m - 20,00 cm - 0,50 cm - 1 stuk
Totaal volume	0,006 m ³
Eenvoudig bereikbaar	Ja
Bevestigingswijze	<ul style="list-style-type: none">• Verlijmd, ingegoten, versmeerd
Identificatiemethode	Een monstername door de asbestdeskundige met laboanalyse door een asbestlabo.
Destructieve handeling voor identificatie	Nee
Opmerking	De hoeveelheden werden zo nauwkeurig mogelijk gemeten, maar er kunnen zich kleine afwijkingen voordoen. Conform het inspectieprotocol werden de bochten en rechte stukken apart bemonsterd.

Verwijderen

- Zorg voor een veilig beheer. Vermijd het beschadigen van het asbestmateriaal. Controleer de toestand jaarlijks op wijzigingen.
- Scherm in afwachting van verwijdering het asbestmateriaal af van luchtstromingen en verstoring: bijvoorbeeld door het te verpakken, te fixeren, af te dekken, signalisatie - afbakening aan te brengen, ...
- Verwijder dit asbestmateriaal zo snel mogelijk. Volg de toestand goed op.

- Hermetische zone (erkend asbestverwijderaar)
Bij het uitvoeren van hermetische zone is het verplicht om deze te laten uitvoeren door een erkend asbestverwijderaar. De werknemers moeten in het bezit zijn van een opleidingsattest, ook is het gebruik van de juiste persoonlijke beschermingsmiddelen (PBM's) verplicht om blootstelling aan asbestvezels te voorkomen.
- Bij verwijdering door een aannemer of erkend asbestverwijderaar staat die zelf in voor het correct afvoeren van het asbestafval.

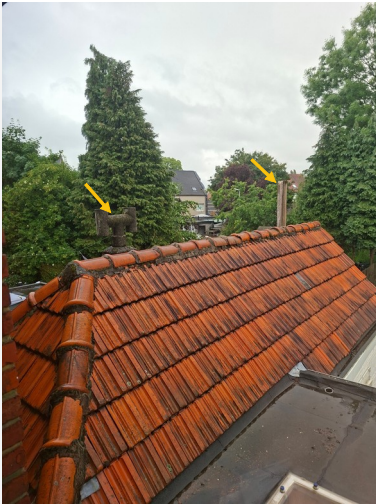
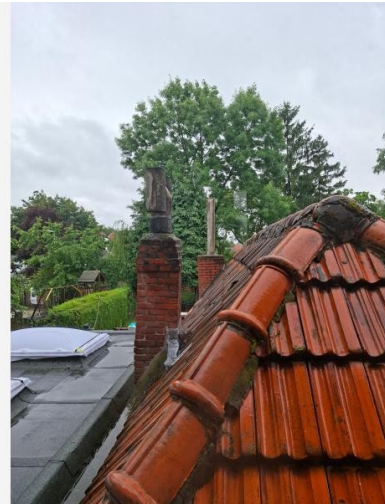
Eindbeoordeling materiaalrisico	Laag materiaalrisico en/of verlaagde kans op vezelvrijgave
---------------------------------	--

Gebondenheid	Categorie 1: hechtgebonden in oorsprong
Asbestsoort (vezeltype)	Crocidoliet aanwezig
Asbestconcentratie	Laag (< 50%)
Afschermingsgraad van het gehele materiaal	Geheel of deels vrij aan de buitenlucht, maar geen contact met binnenlucht
Toestand van het materiaal	Licht beschadigd, licht verweerd. Intacte calciumsilicaatplaat of materiaal met categorie 3-gebondenheid

Beschrijving	Rookgaskanaal in asbest cement
Omgeving	Buiten
Primaire drager	HVAC infrastructuur en uitrusting
Asbestmateriaal	Rookgaskanaal
Bindmiddel van asbestmateriaal	Cement
Gebondenheid op basis van bindmiddel	Hecht
Hoeveelheid (lengte - omtrek - dikte - aantal)	<ul style="list-style-type: none">• 0,50 m - 20,00 cm - 1,50 cm - 1 stuk• 1,50 m - 20,00 cm - 1,50 cm - 1 stuk
Totaal volume	0,006 m ³
Eenvoudig bereikbaar	Ja
Bevestigingswijze	<ul style="list-style-type: none">• Geklemd• Verlijmd, ingegoten, versmeerd
Identificatiemethode	<p>De asbestdeskundige beoordeelt het materiaal als asbestverdacht en dus asbesthoudend, en dit zonder monstername.</p> <p>Motivatie: De monstername brengt andere schade aan dan schade die inherent is aan de monstername.</p>
Destructieve handeling voor identificatie	Nee

Verwijderen

- Zorg voor een veilig beheer. Vermijd het beschadigen van het asbestmateriaal. Controleer de toestand jaarlijks op wijzigingen.
- Hemelwater dat afspoelt van asbestcement daken of gevels kan asbestdeeltjes bevatten. Gebruik het enkel voor gesloten circuits (bv. spoelen toiletten). Reinig na het vervangen van het dak of de gevel de dakgoten en regenwaterput of -ton om asbesthoudend sediment of slib te verwijderen
- Voer bijkomende staalname(s) uit.

- Eenvoudige handelingen: mag via doe-het-zelf of door werknemer(s) met opleidingsattest eenvoudige handelingen
Bij het uitvoeren van eenvoudige handelingen, zoals toegestaan via doe-het-zelfmethoden of door werknemers met een opleidingsattest, is het gebruik van de juiste persoonlijke beschermingsmiddelen (PBM's) verplicht om blootstelling aan asbestvezels te voorkomen. Wij adviseren echter om asbest te laten verwijderen door een werknemer met opleidingscertificaat. Maar het is ook toegestaan via de doe-het-zelfmethode, mits de juiste voorzorgsmaatregelen en PBM's in acht worden genomen. De te gebruiken PBM's zijn:

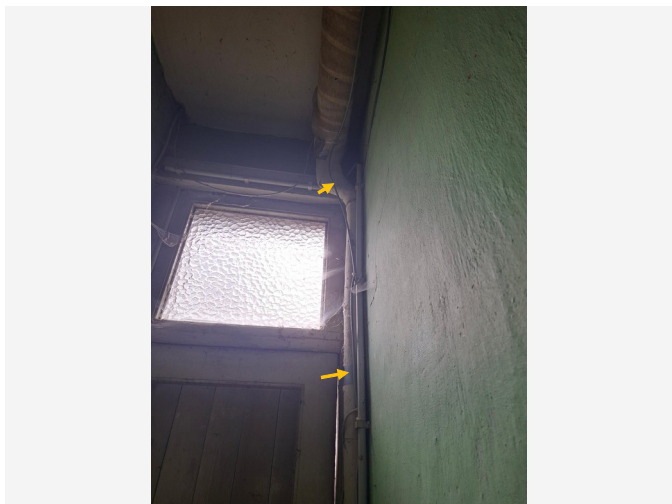
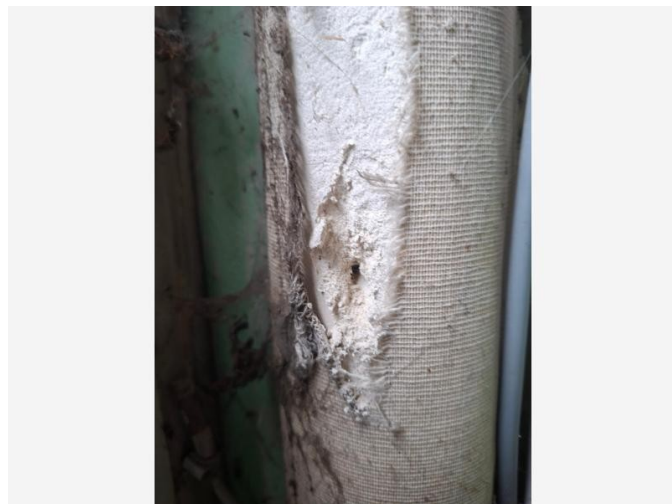
Eindbeoordeling materiaalrisico	Verhoogd materiaalrisico en/of verhoogde kans op vezelvrijgave
---------------------------------	--

Gebondenheid	Categorie 2: niet-hechtgebonden met matrix
Asbestsoort (vezeltype)	Alleen chrysotiel aanwezig
Asbestconcentratie	Hoog ($\geq 50\%$)
Afschermingsgraad van het gehele materiaal	Geheel of deels vrij aan de binnenlucht, maar geen contact met binnenluchtstromen
Toestand van het materiaal	Licht beschadigd, licht verweerd. Intacte calciumsilicaatplaat of materiaal met categorie 3-gebondenheid

#	Type	Referentie	Resultaat
4.1	Mengmonster	gipsisolatie sas	Chrysotiel

Beschrijving	leidingisolatie in gips sas
Omgeving	Binnen
Primaire drager	HVAC infrastructuur en uitrusting
Asbestmateriaal	In-situ afwerkingslagen - Thermische isolatie
Bindmiddel van asbestmateriaal	Gips - kalk
Gebondenheid op basis van bindmiddel	Niet-hechtgebonden
Hoeveelheid (lengte - omtrek - dikte - aantal)	<ul style="list-style-type: none">• 3,00 m - 10,00 cm - 0,50 cm - 1 stuk
Totaal volume	0,002 m ³
Eenvoudig bereikbaar	Ja
Bevestigingswijze	<ul style="list-style-type: none">• Verlijmd, ingegoten, versmeerd
Identificatiemethode	Een monstername door de asbestdeskundige met laboanalyse door een asbestlabo.
Destructieve handeling voor identificatie	Nee
Opmerking	<p>De stalen werden genomen in het verticale gedeelte aan de voorgevel.</p> <p>In het horizontale gedeelte tegen het plafond hebben we geprobeerd stalen te nemen, maar hier was geen gips aanwezig.</p> <p>Wel aandachtig zijn bij de overgang van het verticale naar horizontale gedeelte.</p>

[Verwijderen](#)

- Zorg voor een veilig beheer. Vermijd het beschadigen van het asbestmateriaal. Controleer de toestand jaarlijks op wijzigingen.
- Scherm in afwachting van verwijdering het asbestmateriaal af van luchtstromingen en verstoring: bijvoorbeeld door het te verpakken, te fixeren, af te dekken, signalisatie - afbakening aan te brengen, ...
- Verwijder dit asbestmateriaal zo snel mogelijk. Volg de toestand goed op.

- Hermetische zone (erkend asbestverwijderaar)
Bij het uitvoeren van hermetische zone is het verplicht om deze te laten uitvoeren door een erkend asbestverwijderaar. De werknemers moeten in het bezit zijn van een opleidingsattest, ook is het gebruik van de juiste persoonlijke beschermingsmiddelen (PBM's) verplicht om blootstelling aan asbestvezels te voorkomen.
- Bij verwijdering door een aannemer of erkend asbestverwijderaar staat die zelf in voor het correct afvoeren van het asbestafval.

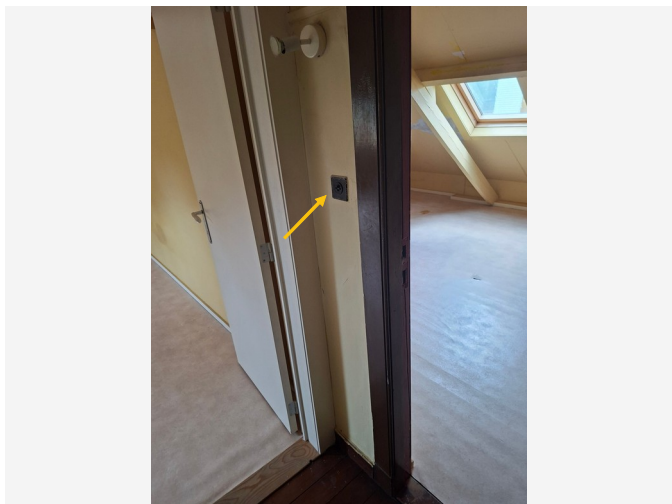
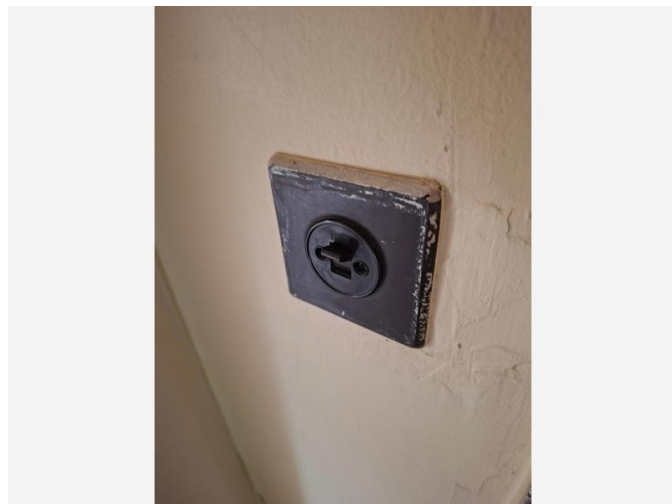
Eindbeoordeling materiaalrisico	Laag materiaalrisico en/of verlaagde kans op vezelvrijgave
--	--

Gebondenheid	Categorie 1: hechtgebonden in oorsprong
Asbestsoort (vezeltype)	Crocidoliet aanwezig
Asbestconcentratie	Laag (< 50%)
Afschermingsgraad van het gehele materiaal	Geheel of deels vrij aan de binnenlucht, maar geen contact met binnenluchtstromen
Toestand van het materiaal	Onbeschadigd, niet verweerd

Beschrijving	Bakeliet lichtschakelaar
Omgeving	Binnen
Primaire drager	Communicatie en elektrische infrastructuur en uitrusting
Asbestmateriaal	Plaat, paneel, tablet - Type Bakeliet
Bindmiddel van asbestmateriaal	Kunststof of -hars
Gebondenheid op basis van bindmiddel	Hecht
Hoeveelheid (oppervlakte - dikte - aantal)	<ul style="list-style-type: none">0,01 m² - 0,05 cm - 2 stuks
Totaal volume	< 0,001 m ³
Eenvoudig bereikbaar	Ja
Bevestigingswijze	<ul style="list-style-type: none">Geschroefd
Identificatiemethode	<p>De asbestdeskundige beoordeelt het materiaal als asbestverdacht en dus asbesthoudend, en dit zonder monstername.</p> <p>Motivatie: De monstername brengt andere schade aan dan schade die inherent is aan de monstername.</p>
Destructieve handeling voor identificatie	Nee

Zorgvuldig beheren

- Zorg voor een veilig beheer. Vermijd het beschadigen van het asbestmateriaal. Controleer de toestand jaarlijks op wijzigingen.
- Voer bijkomende staalname(s) uit.

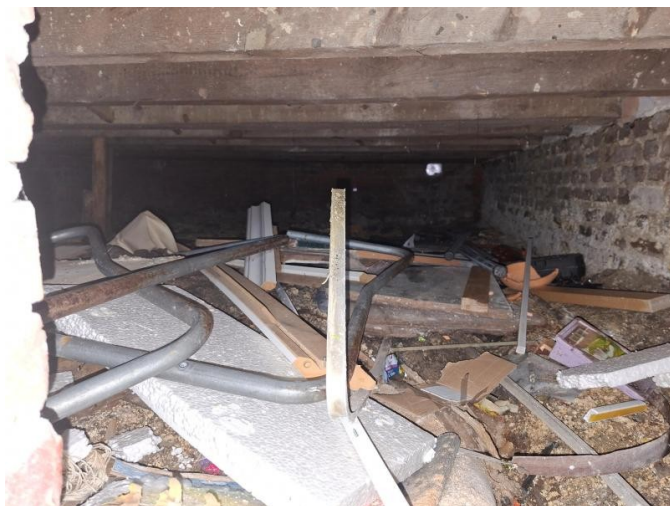
Permanente beperking

Reden: Het onderzoek kan niet uitgevoerd worden binnen de bepalingen van de Welzijnswet

Uitleg van de asbestdeskundige: De kruipruimte is lager dan 1.50m en dient volgens IP2 niet geïnspecteerd te worden.

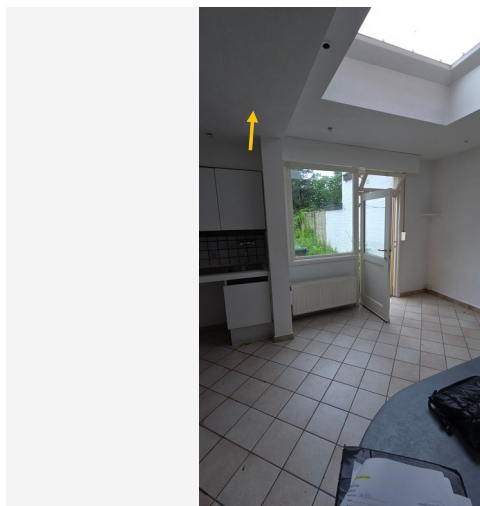
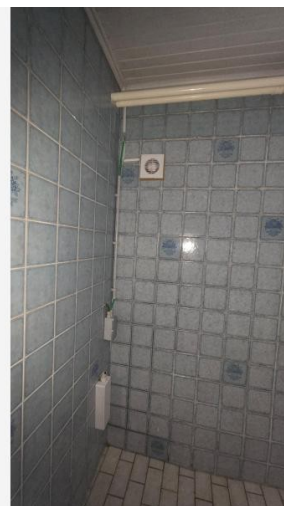
De plafonds zijn gemaakt van niet-asbestverdachte materialen (bijvoorbeeld laminaat, gyproc, ...), deze toepassingen zijn niet asbestverdacht. We hebben echter niet kunnen vaststellen of er mogelijk asbestverdachte of asbesthoudende materialen achter deze toepassingen aanwezig zijn. Bij renovatie of sloop is het aangeraden om een destructief onderzoek te laten uitvoeren van deze toepassingen.

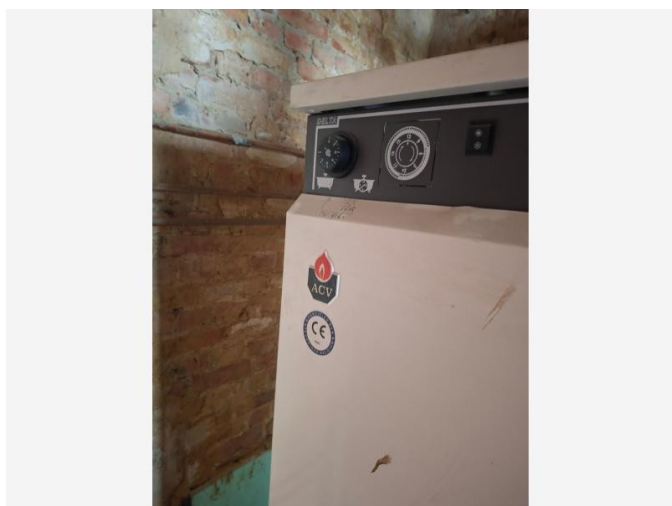
Beschrijving	Notitie	Terug te vinden op plannen
Fiche 15: cv ketel	<p>Er zijn geen asbestverdachte materialen aan en rondom de CV ketel.</p> <p>Mogelijks zijn er binnen de ketel wel asbestverdachte pakkingen en of thermische isolatie.</p>	-
