# Asbestinventarisatetest

Diepestraat 84/001, 2060 Antwerpen

Attestnummer : **20260207-000134.000**

Uitgegeven op : **07.02.2026**

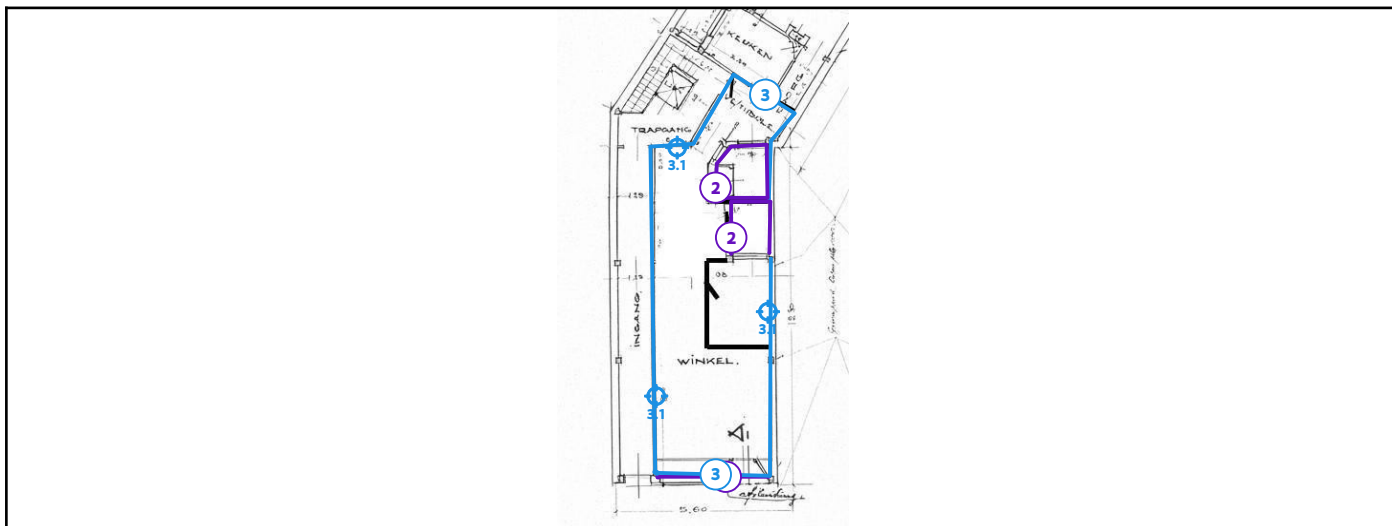
## Plan 1.3: Appartement GLV (muren)

| Beschrijving | Type | Actie |
|---|---|---|
| 3. Pleisterwerk muren | Geen asbest | - |

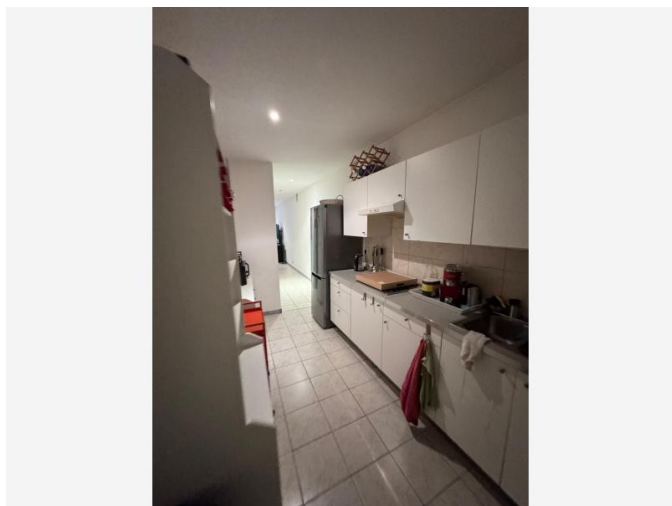
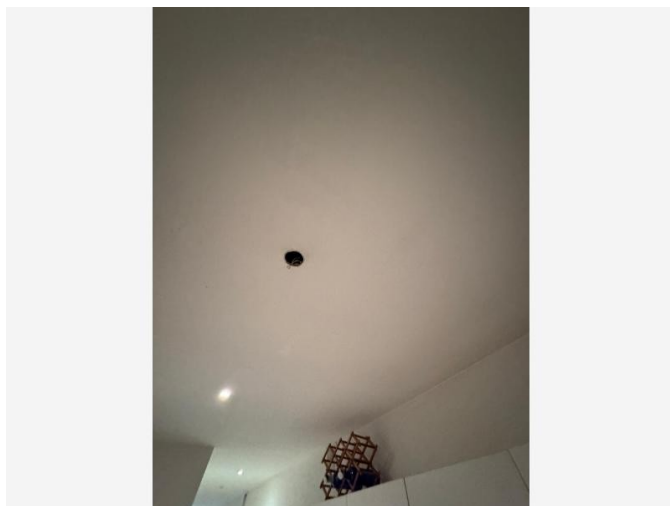
De plafonds zijn afgewerkt met niet-asbestverdachte voorzetpanelen. Controle en staalname van eventuele bovenliggende materialen is enkel mogelijk mits uitbreiding naar een aanvullend destructief onderzoek.

| Basis voor advies | De asbestdeskundige beoordeelt het materiaal als niet-asbestverdacht. |

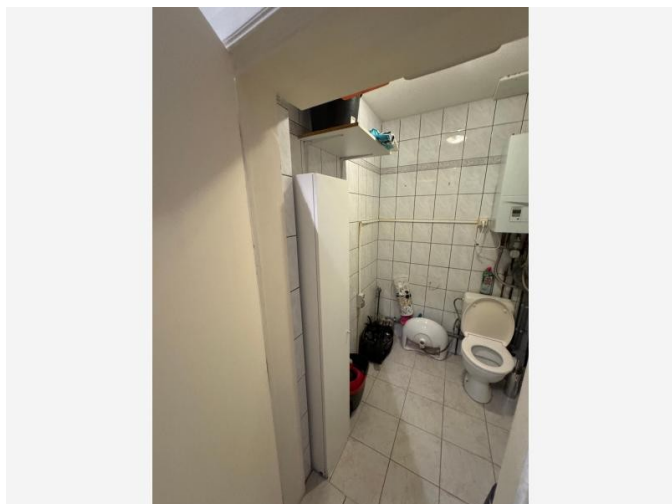
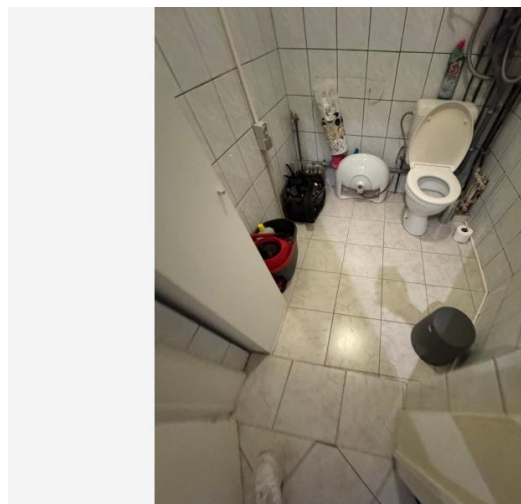
De lijmlagen van de betegeling kan mogelijks asbesthoudend zijn; enkel door middel van destructieve staalname (zodoende destructief onderzoek) uit te sluiten, niet in kader van dit asbest attest

| Basis voor advies | Beoordeling op basis van expertise, zonder een vaststelling door de asbestdeskundige. |

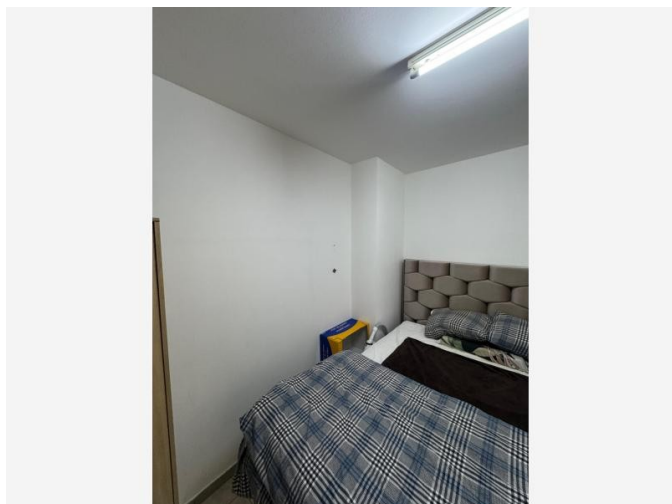
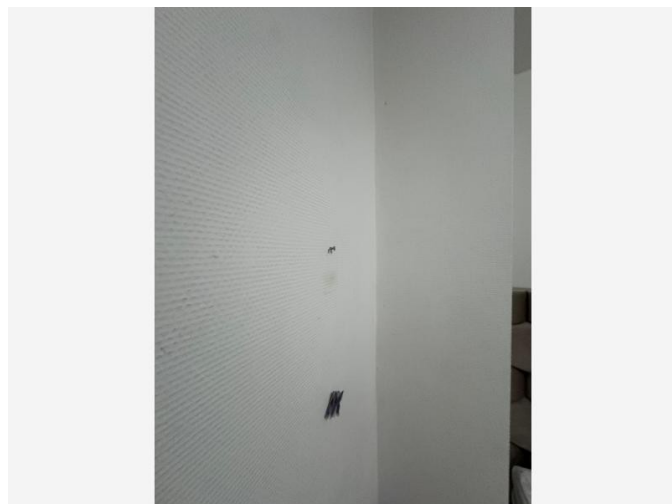
## Fiche 3: Pleisterwerk muren

Geen asbest

| # | Type | Referentie | Resultaat |
|---|---|---|---|
| 3.1 | Mengmonster | #1 Pleisterwerk muren | Geen asbest |

| Opmerking | Beperkt tot 3 monsters gezien stookruimte betegeld is |

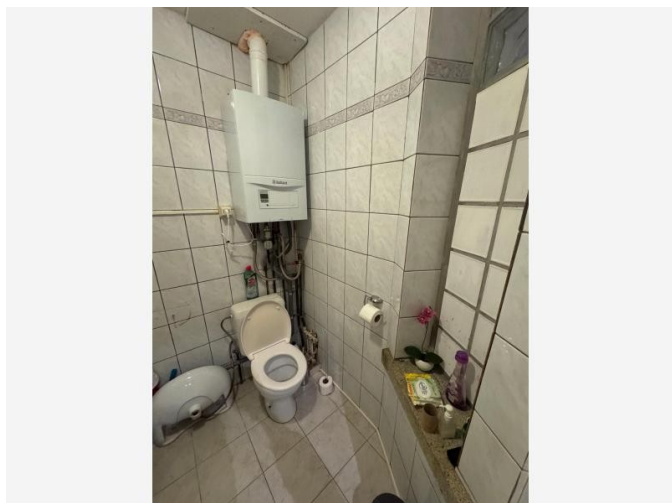
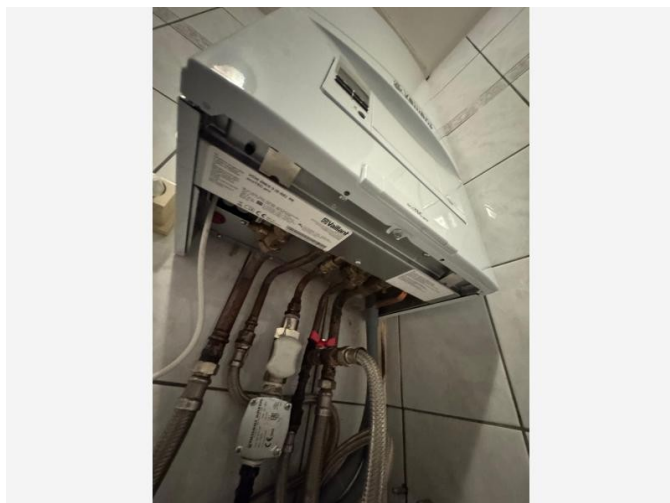
### Fiche 4: Stookketel

| Beschrijving | Notitie | Terug te vinden op plannen |
|---|---|---|
| Fiche 4: Stookketel | Geen asbestverdachte toepassingen aan of rond de ketel aangetroffen; ketel is bovendien recent; model: Vaillant ecoTec Pro | Plan 1.1: Appartement GLV |

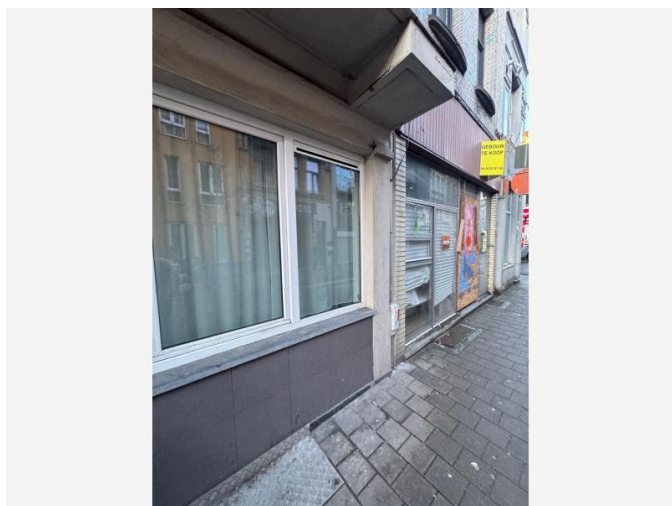
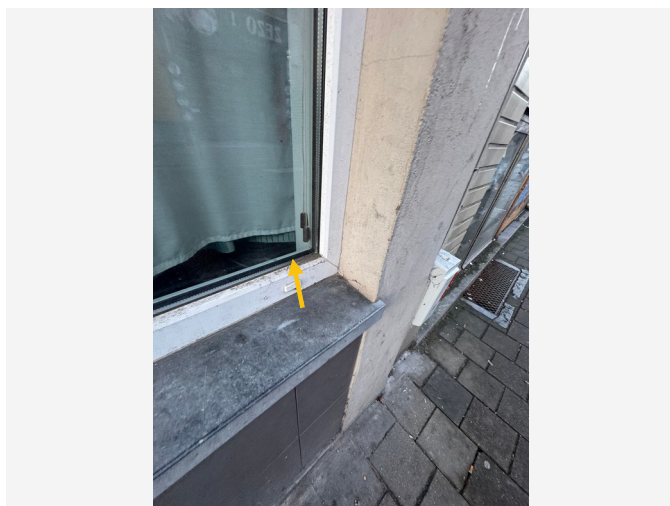
### Fiche 5: Afdichtingsmateriaal aan schrijnwerk

| Beschrijving | Notitie | Terug te vinden op plannen |
|---|---|---|
| Fiche 5: Afdichtingsmateriaal aan schrijnwerk | Tussen glas en schrijnwerk; geen mastiek tussen schrijnwerk en gevel | Plan 1.3: Appartement GLV (muren) |
