# Asbestinventarisatetest

Diepestraat 84/002, 2060 Antwerpen

Attestnummer : 20260207-000122.000

Uitgegeven op : 07.02.2026

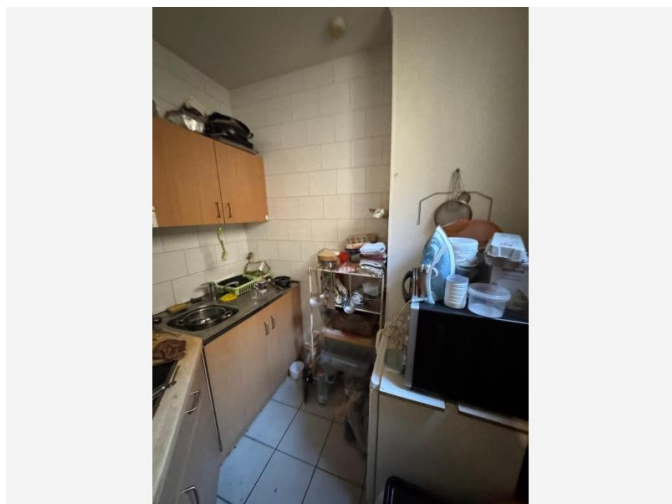
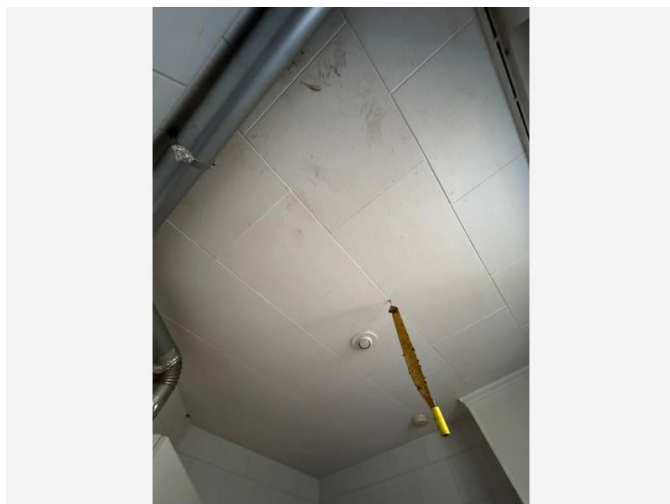
De plafonds zijn afgewerkt met niet-asbestverdachte voorzetpanelen. Controle en staalname van eventuele bovenliggende materialen is enkel mogelijk mits uitbreiding naar een aanvullend destructief onderzoek.

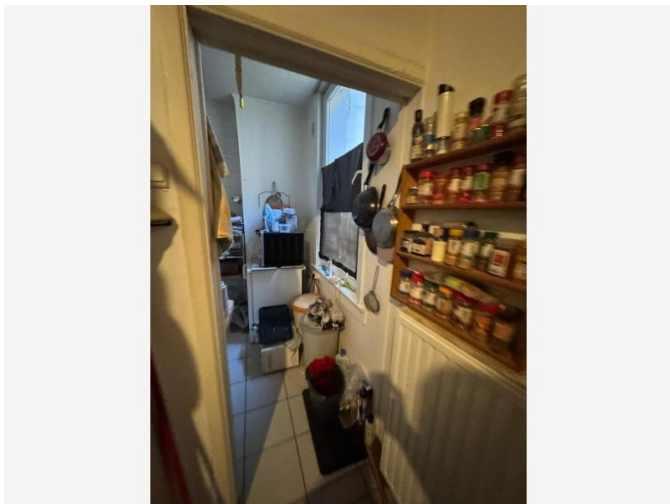
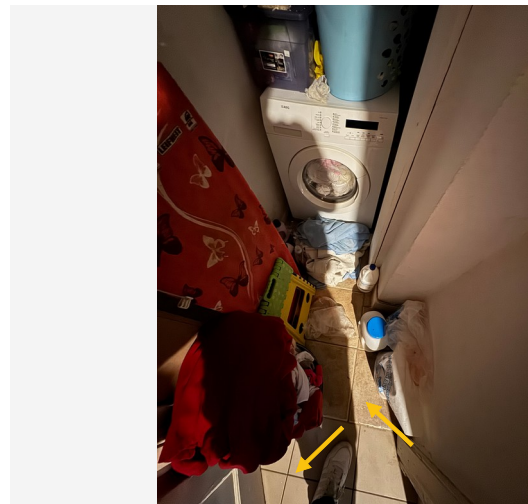
De lijmlagen van de betegeling kan mogelijks asbesthoudend zijn; enkel door middel van destructieve staalname (zodoende destructief onderzoek) uit te sluiten, niet in kader van dit asbest attest

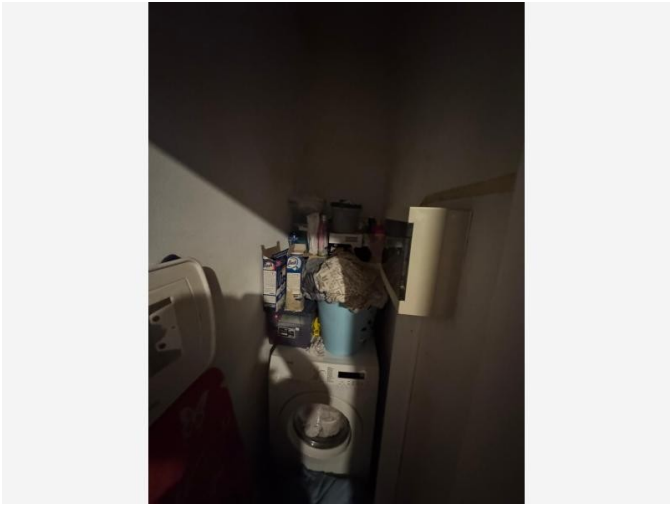
## Fiche 3: Pleisterwerk muren (extrapolatie)

Geen asbest

| Opmerking | Voor het pleisterwerk van de muren in dit appartement werd geëxtrapoléerd vanuit de staalnamen genomen in 1 of meerdere appartementen in hetzelfde hoofdgebouw; dit omwille van het feit dat de afwerkingsgraad hetzelfde is en de staalname(n) voor minstens 25% van het hoofdgebouw representatief zijn (zie inspectieprotocol). |

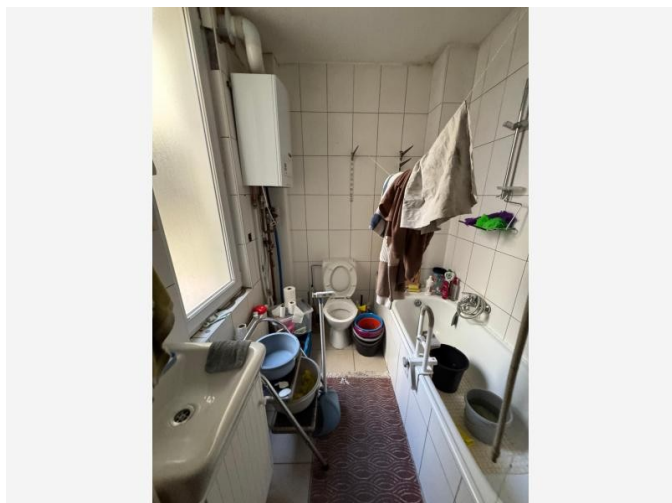
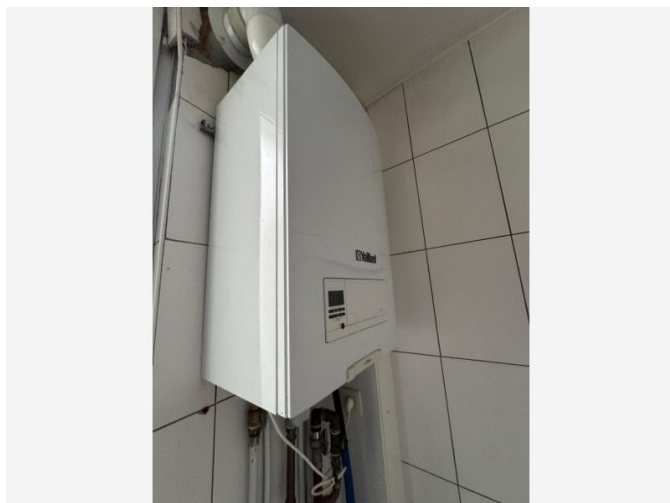
### Fiche 4: Stookketel

| Beschrijving | Notitie | Terug te vinden op plannen |
|---|---|---|
| Fiche 4: Stookketel | Geen asbestverdachte toepassingen aan of rond de ketel aangetroffen; ketel is bovendien recent; model: Vaillant ecoTec Pro | Plan 1.1: Appartement GLV |

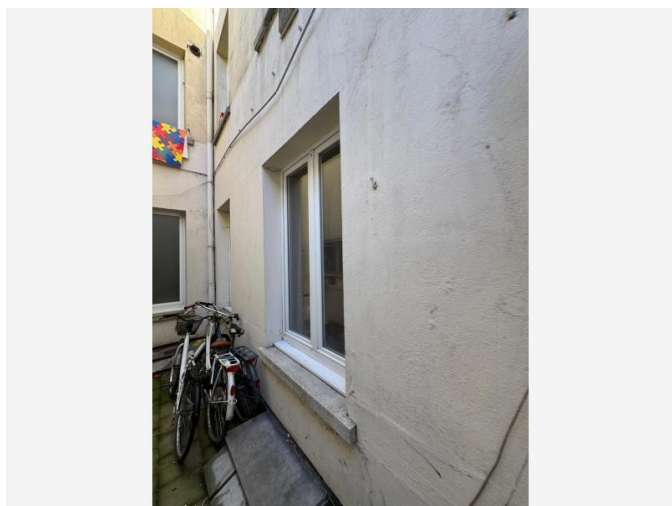
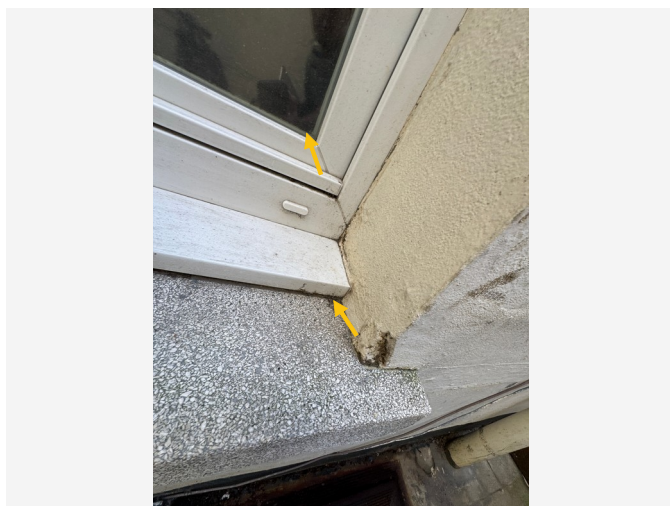
### Fiche 5: Afdichtingsmateriaal aan schrijnwerk

| Beschrijving | Notitie | Terug te vinden op plannen |
|---|---|---|
| Fiche 5: Afdichtingsmateriaal aan schrijnwerk | Zowel tussen glas en schrijnwerk als tussen schrijnwerk en gevel | Plan 1.3: Appartement GLV (muren) |
