# Asbestinventarisatetest

Diepestraat 84/101, 2060 Antwerpen

Attestnummer : 20260207-000133.000

Uitgegeven op : 07.02.2026

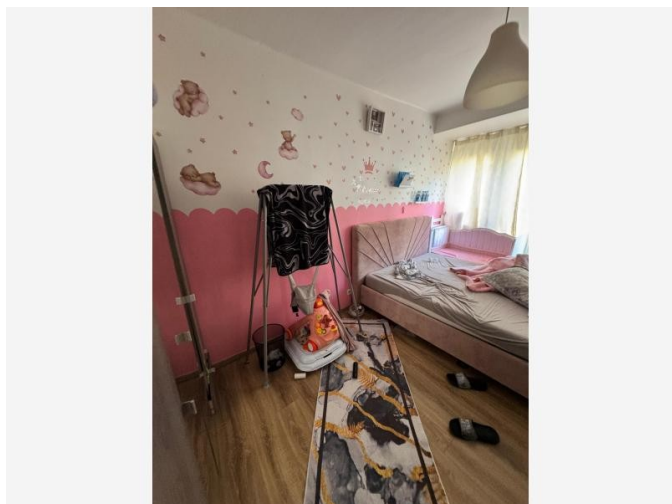
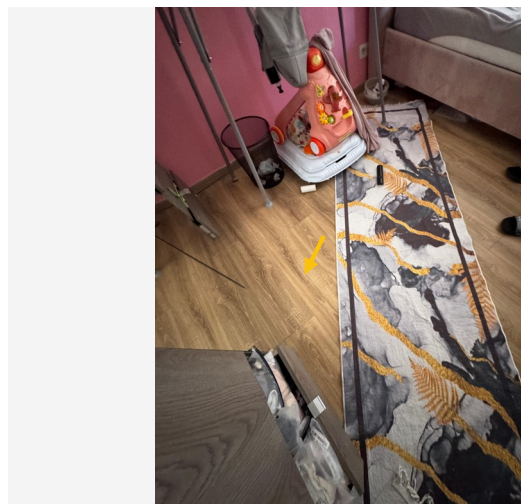
Hoewel overal nieuwe (laminaat)vloeren en overbetegeld (badkamer), geen uitspraak mogelijk over eventuele oude onderliggende vloerlagen zonder destructief te werk te gaan. Niet in kader van dit asbest attest.

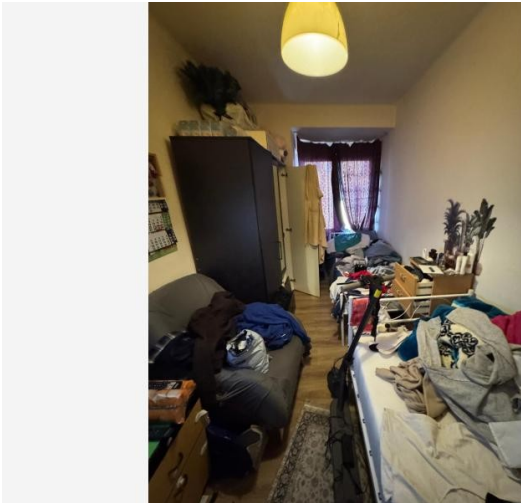
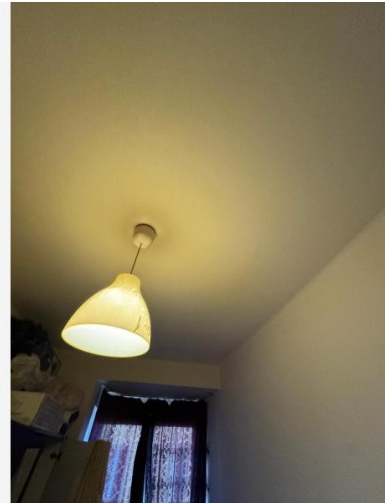
## Fiche 2: Pleisterwerk plafond (extrapolatie)

Geen asbest

| Opmerking | Voor het pleisterwerk van de plafonds in dit appartement werd geëxtrapoléerd vanuit de staalnamen genomen in 1 of meerdere appartementen in hetzelfde hoofdgebouw; dit omwille van het feit dat de afwerkingsgraad hetzelfde is en de staalname(n) voor minstens 25% van het hoofdgebouw representatief zijn (zie inspectieprotocol). |

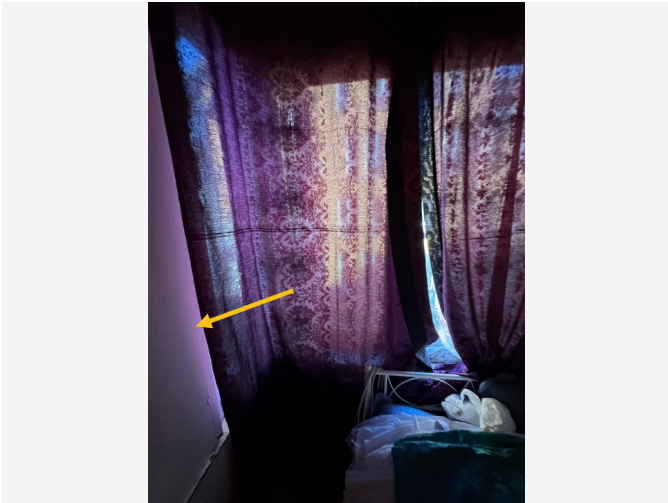
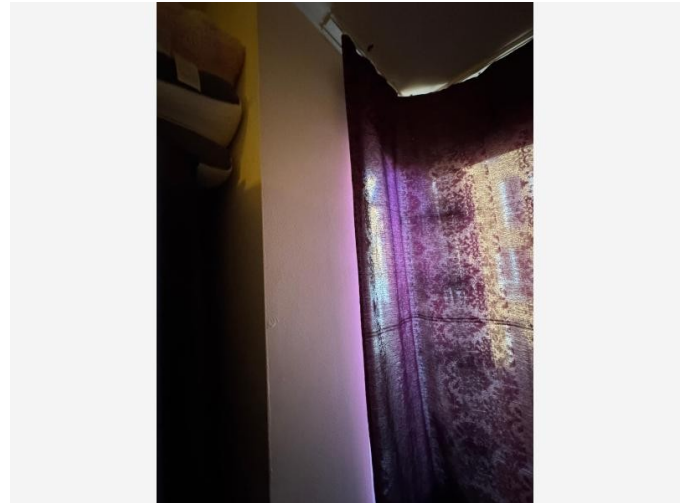
## Fiche 3: Pleisterwerk muren (extrapolatie)

Geen asbest

| Opmerking | Voor het pleisterwerk van de muren in dit appartement werd geëxtrapoléerd vanuit de staalnamen genomen in 1 of meerdere appartementen in hetzelfde hoofdgebouw; dit omwille van het feit dat de afwerkingsgraad hetzelfde is en de staalname(n) voor minstens 25% van het hoofdgebouw representatief zijn (zie inspectieprotocol). |

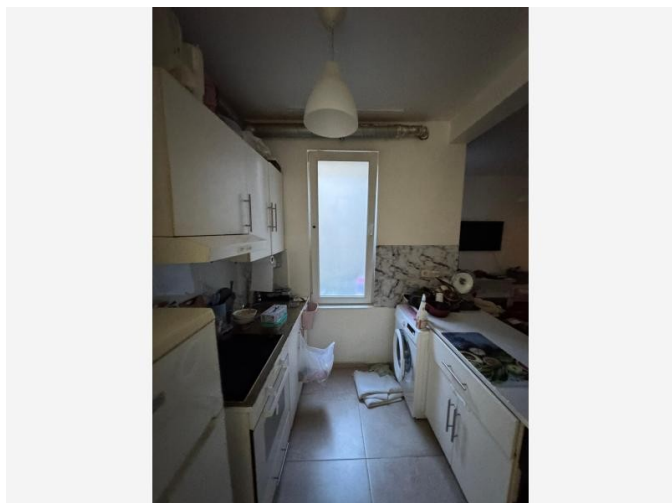
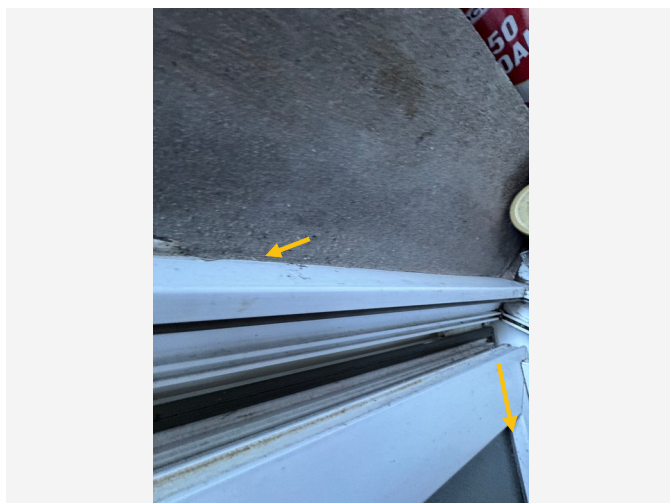
### Fiche 4: Afdichtingsmateriaal aan schrijnwerk

| Beschrijving | Notitie | Terug te vinden op plannen |
|---|---|---|
| Fiche 4: Afdichtingsmateriaal aan schrijnwerk | Zowel tussen glas en schrijnwerk als tussen schrijnwerk en gevel | Plan 1.3: Appartement +1 (muren) |

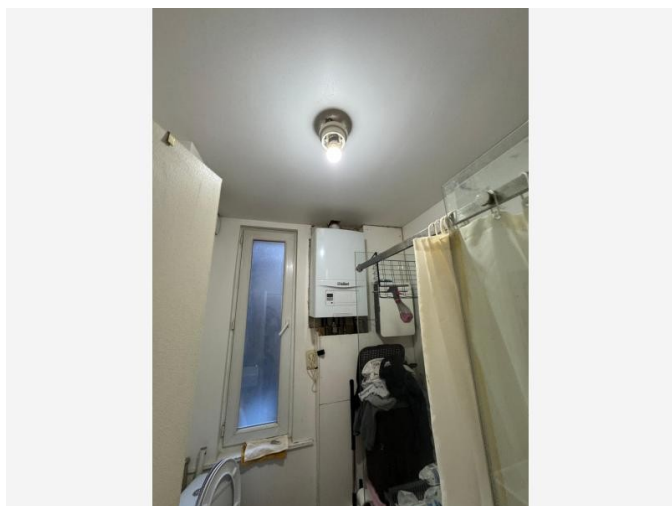
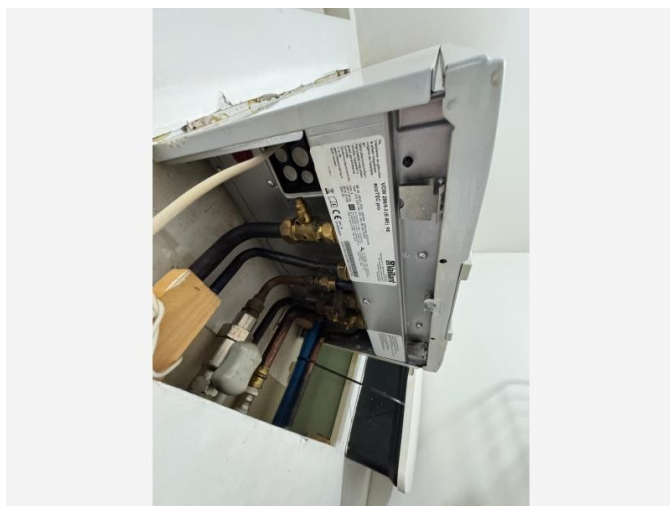
### Fiche 5: Stookketel

| Beschrijving | Notitie | Terug te vinden op plannen |
|---|---|---|
| Fiche 5: Stookketel | Geen asbestverdachte toepassingen aan of rond de ketel aangetroffen; ketel is bovendien recent; model: Vaillant ecoTec Pro | Plan 1.1: Appartement +1 |
