# Asbestinventarisatetest

Diepestraat 84/102, 2060 Antwerpen

Attestnummer : **20260207-000132.000**

Uitgegeven op : **07.02.2026**

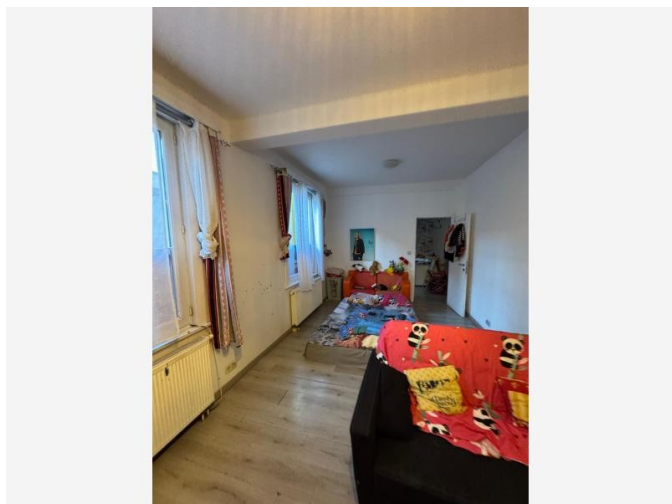
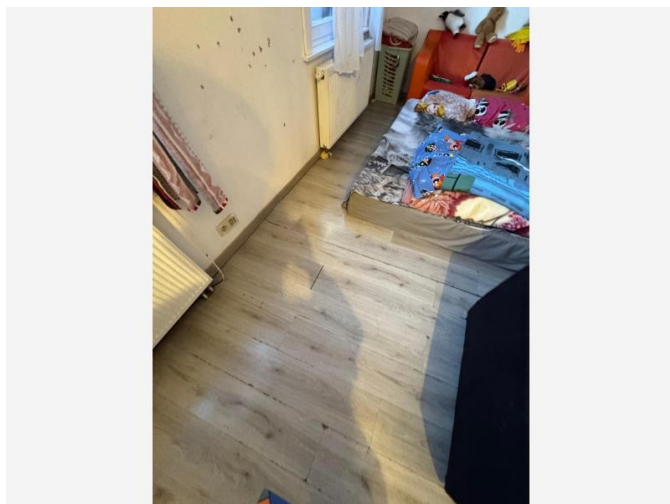
Hoewel overal nieuwe (laminaat)vloeren en overbetegeld (badkamer), geen uitspraak mogelijk over eventuele oude onderliggende vloerlagen zonder destructief te werk te gaan. Niet in kader van dit asbest attest.

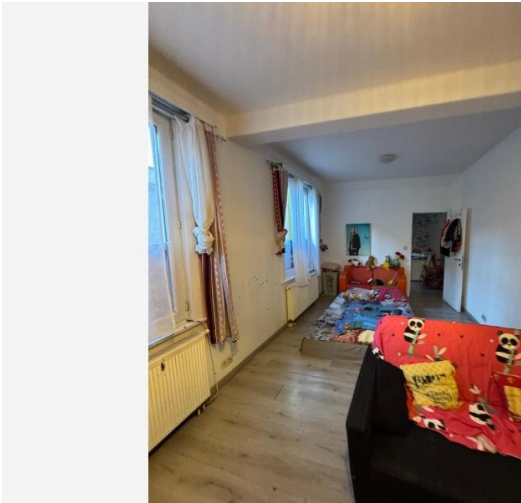
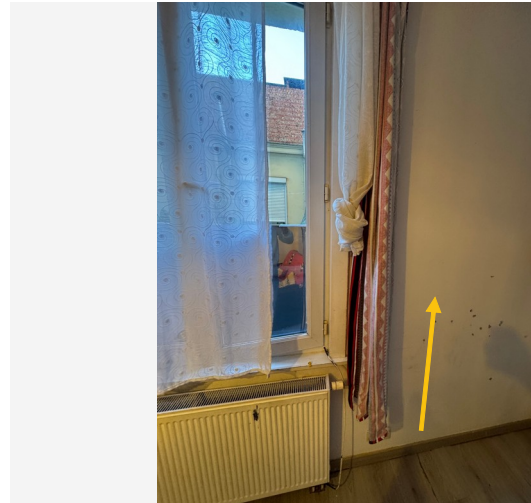
## Fiche 2: Pleisterwerk muren (extrapolatie)

Geen asbest

| Opmerking | Voor het pleisterwerk van de muren in dit appartement werd geëxtrapoléerd vanuit de staalnamen genomen in 1 of meerdere appartementen in hetzelfde hoofdgebouw; dit omwille van het feit dat de afwerkingsgraad hetzelfde is en de staalname(n) voor minstens 25% van het hoofdgebouw representatief zijn (zie inspectieprotocol). |

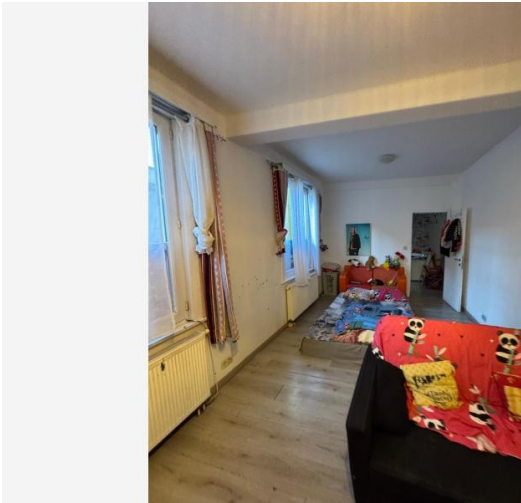
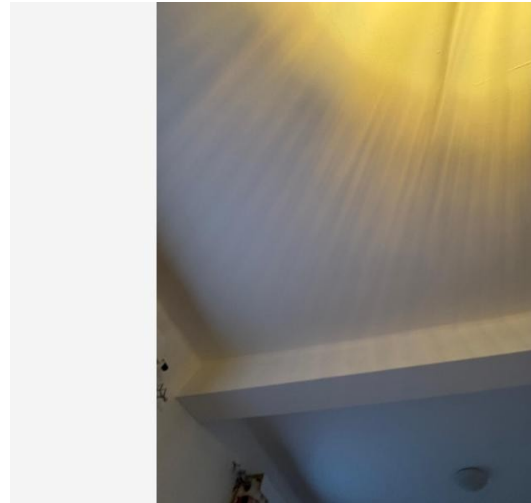
## Fiche 3: Pleisterwerk plafond (extrapolatie)

Geen asbest

| Opmerking | Voor het pleisterwerk van de plafonds in dit appartement werd geëxtrapoléerd vanuit de staalnamen genomen in 1 of meerdere appartementen in hetzelfde hoofdgebouw; dit omwille van het feit dat de afwerkingsgraad hetzelfde is en de staalname(n) voor minstens 25% van het hoofdgebouw representatief zijn (zie inspectieprotocol). |

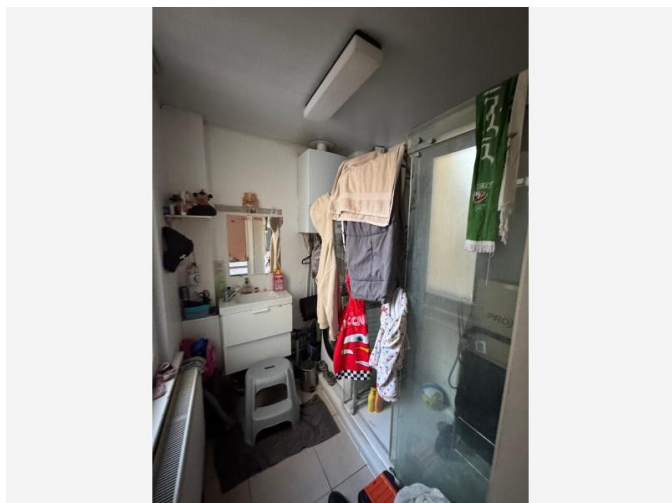
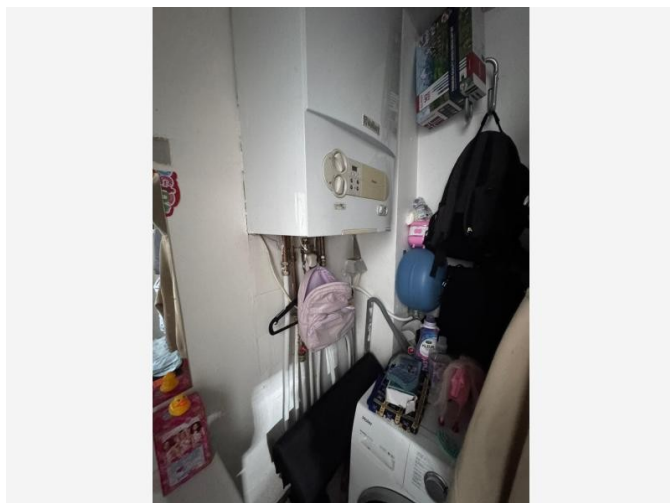
### Fiche 4: Stookketel

| Beschrijving | Notitie | Terug te vinden op plannen |
|---|---|---|
| Fiche 4: Stookketel | Geen asbestverdachte toepassingen aan of rond de ketel aangetroffen; ketel is bovendien recent; model: Vaillant ecoTec Pro | Plan 1.1: Appartement +1 |

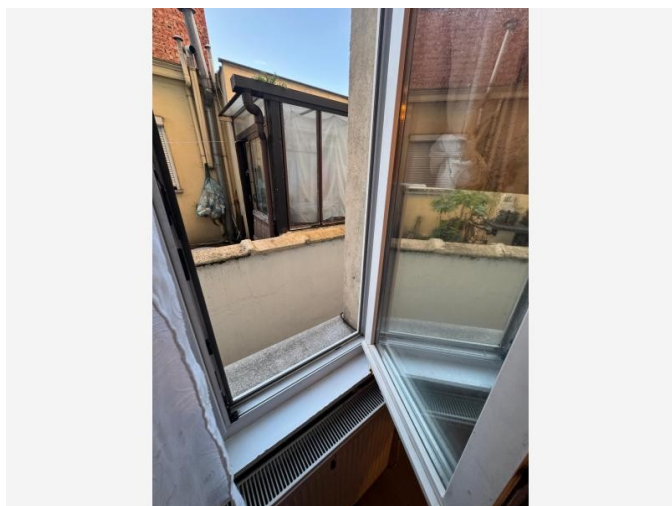
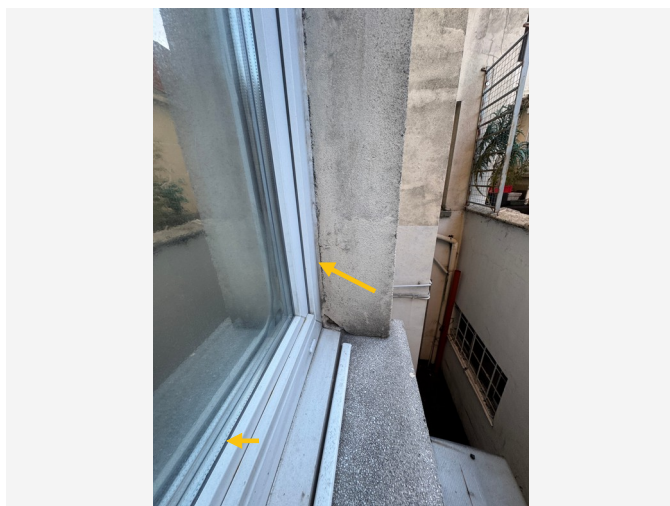
### Fiche 5: Afdichtingsmateriaal aan schrijnwerk

| Beschrijving | Notitie | Terug te vinden op plannen |
|---|---|---|
| Fiche 5: Afdichtingsmateriaal aan schrijnwerk | Zowel tussen glas en schrijnwerk als tussen schrijnwerk en gevel | Plan 1.3: Appartement +1 (muren) |
