# Asbestinventarisatetest

Diepestraat 84/401, 2060 Antwerpen

Attestnummer : **20260317-000029.000**

Uitgegeven op : **17.03.2026**

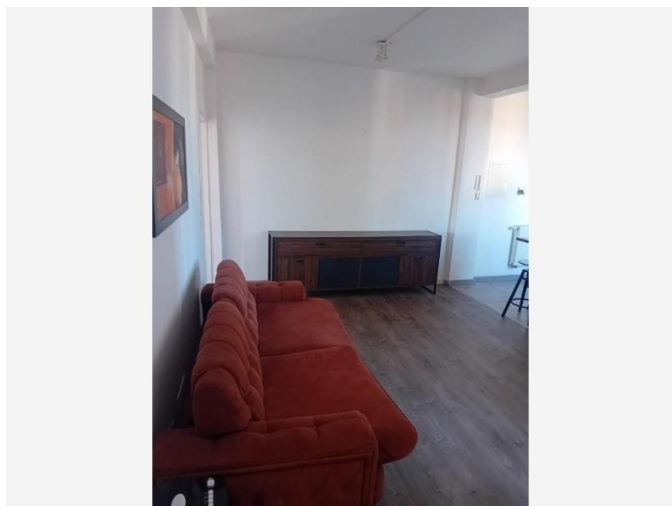
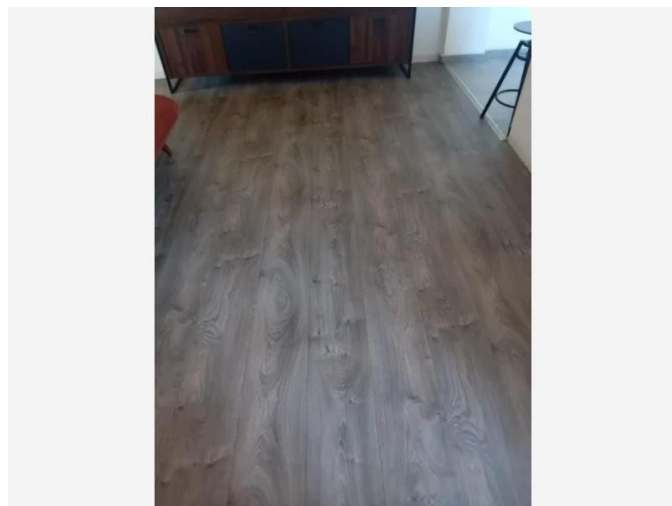
Hoewel overal nieuwe (laminaat)vloeren, geen uitspraak mogelijk over eventuele oude onderliggende vloerlagen zonder destructief te werk te gaan. Niet in kader van dit asbest attest.

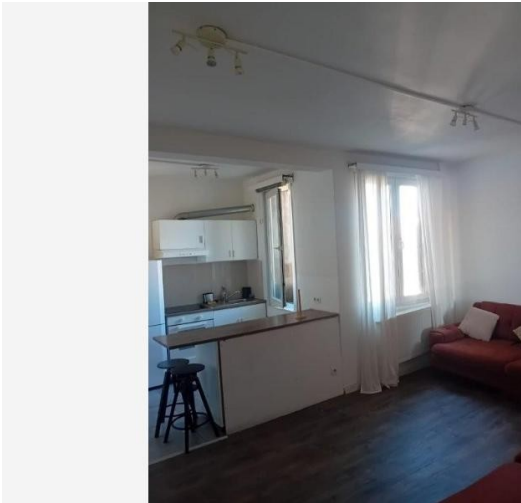
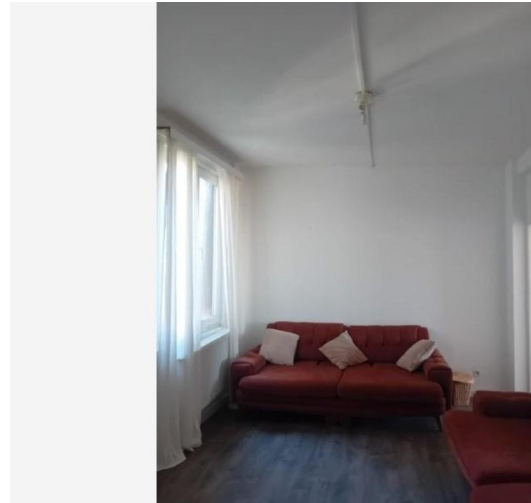
## Fiche 2: Pleisterwerk muren (extrapolatie)

Geen asbest

| Opmerking | Voor het pleisterwerk van de muren in dit appartement werd geëxtrapoléerd vanuit de staalnamen genomen in 1 of meerdere appartementen in hetzelfde hoofdgebouw; dit omwille van het feit dat de afwerkingsgraad hetzelfde is en de staalname(n) voor minstens 25% van het hoofdgebouw representatief zijn (zie inspectieprotocol). |

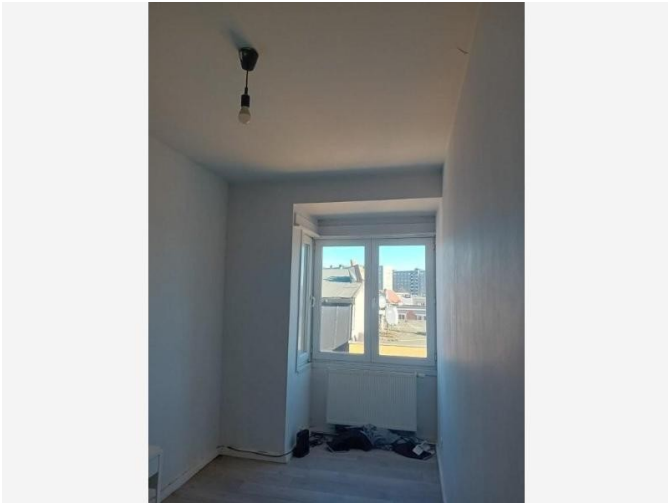
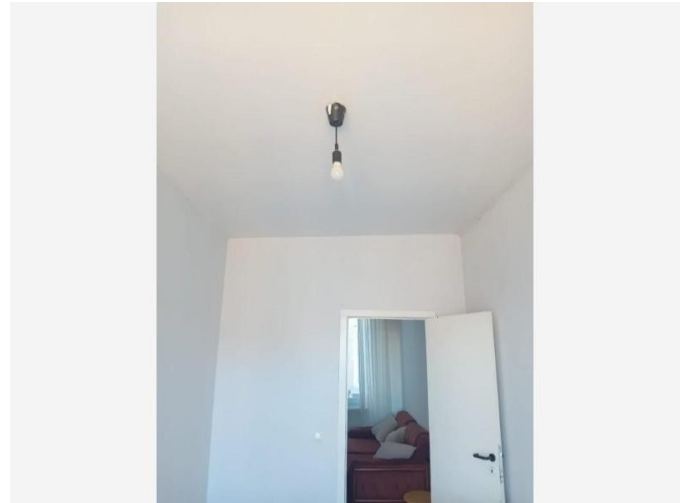
## Fiche 3: Pleisterwerk plafond (extrapolatie)

Geen asbest

| Opmerking | Voor het pleisterwerk van de plafonds in dit appartement werd geëxtrapoleerd vanuit de staalnamen genomen in 1 of meerdere appartementen in hetzelfde hoofdgebouw; dit omwille van het feit dat de afwerkingsgraad hetzelfde is en de staalname(n) voor minstens 25% van het hoofdgebouw representatief zijn (zie inspectieprotocol). |

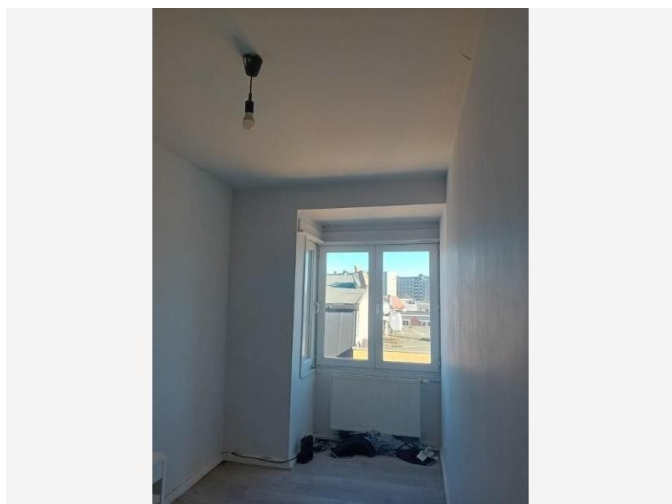
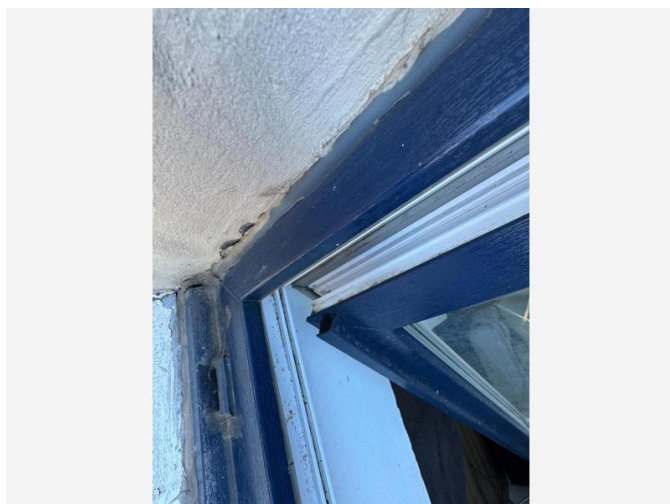
### Fiche 4: Afdichtingsmateriaal aan schrijnwerk

| Beschrijving | Notitie | Terug te vinden op plannen |
|---|---|---|
| Fiche 4: Afdichtingsmateriaal aan schrijnwerk | Zowel tussen glas en schrijnwerk als tussen schrijnwerk en gevel | Plan 1.3: Appartement +4 (muren) |

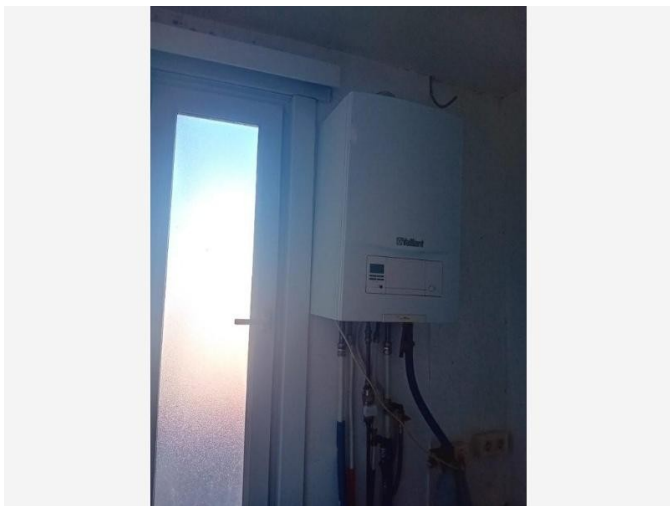
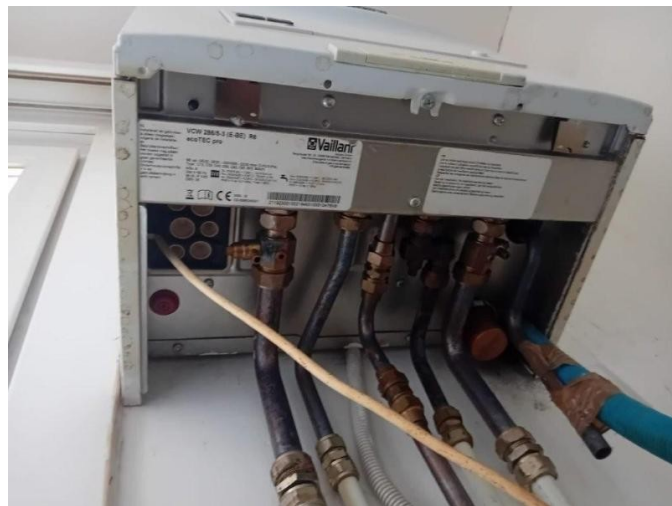
## Fiche 5: Stookketel

| Beschrijving | Notitie | Terug te vinden op plannen |
|---|---|---|
| Fiche 5: Stookketel | Geen asbestverdachte toepassingen aan of rond de ketel aangetroffen; ketel is bovendien recent; model: Vaillant ecoTec Pro | Plan 1.1: Appartement +4 |
