# Asbestinventarisatetest

Diepestraat 84/402, 2060 Antwerpen

Attestnummer : 20260207-000126.000

Uitgegeven op : 07.02.2026

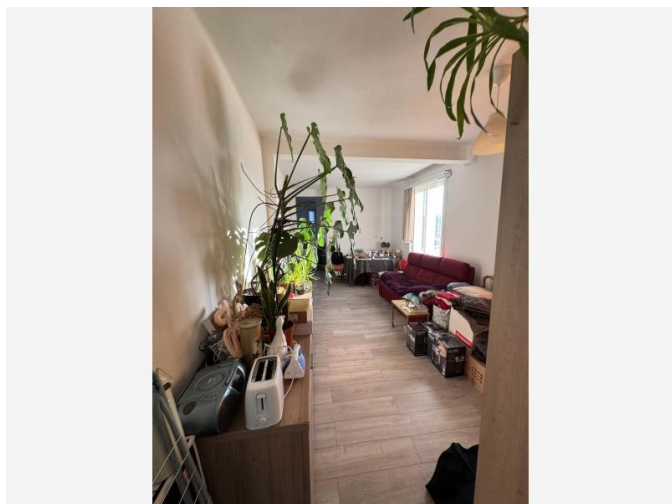
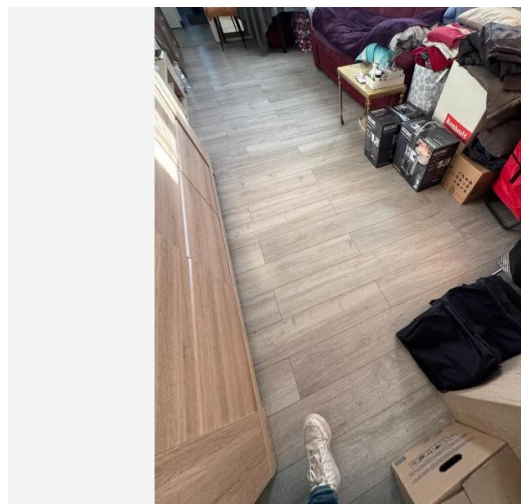
Hoewel overal nieuwe (laminaat)vloeren en overbetegeld (badkamer), geen uitspraak mogelijk over eventuele oude onderliggende vloerlagen zonder destructief te werk te gaan. Niet in kader van dit asbest attest.

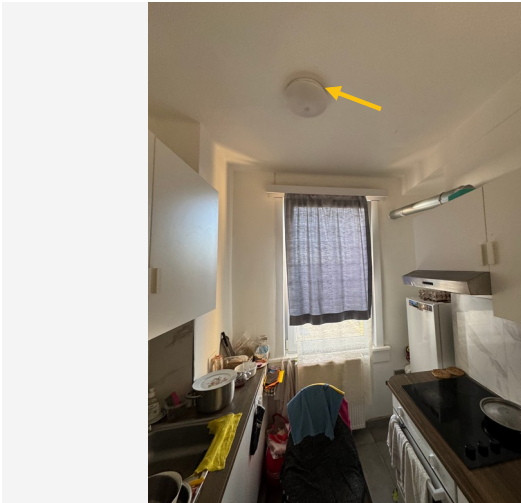
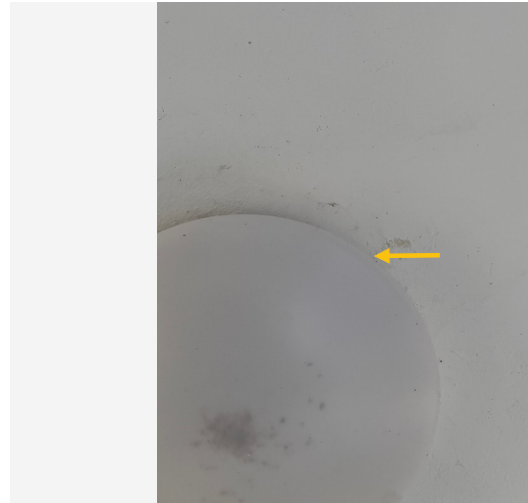
## Fiche 2: Pleisterwerk plafond

Geen asbest

| # | Type | Referentie | Resultaat |
|---|---|---|---|
| 2.1 | Mengmonster | #2 Pleisterwerk plafond | Geen asbest |

| Opmerking | Beperkt tot 2 monsters gezien vochtige ruimte = stookruimte = valse plafond |

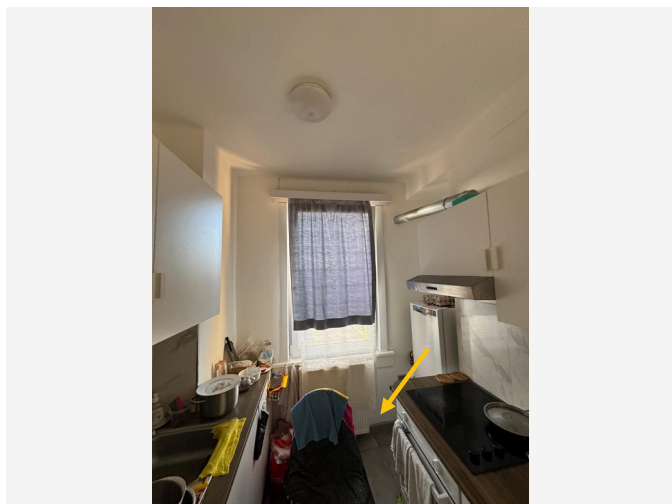
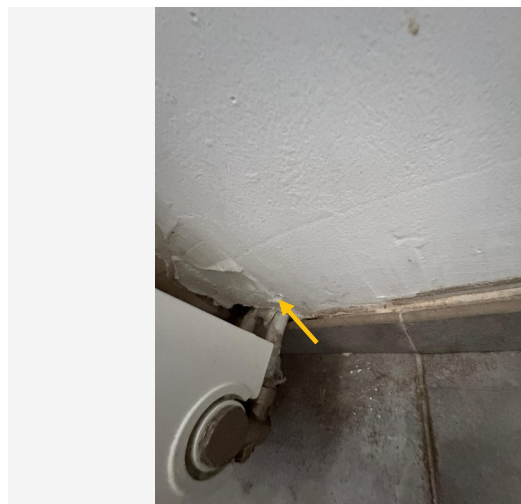
## Fiche 3: Pleisterwerk muren

Geen asbest

| # | Type | Referentie | Resultaat |
|---|---|---|---|
| 3.1 | Mengmonster | #1 Pleisterwerk muren | Geen asbest |

| Opmerking | Beperkt tot 2 monsters gezien vochtige ruimte = stookruimte = betegeld |

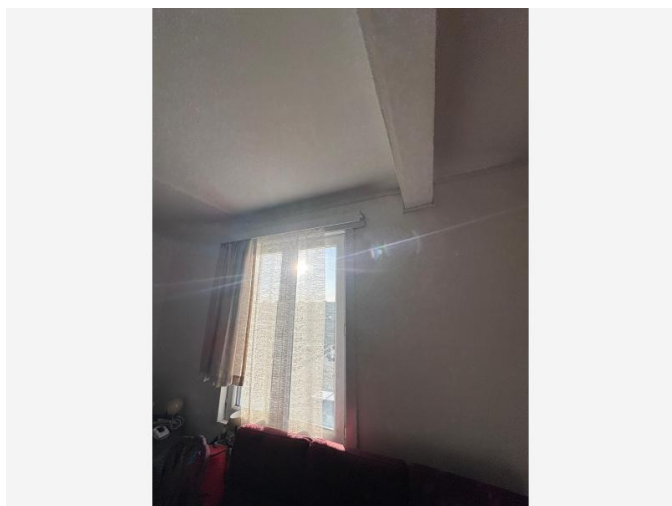
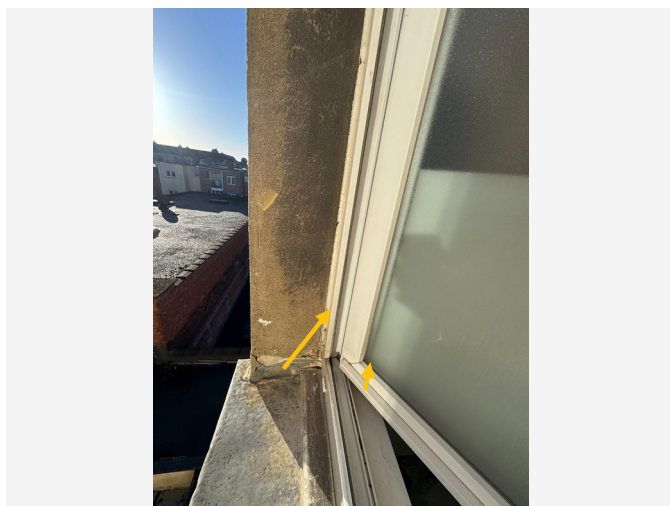
### Fiche 4: Afdichtingsmateriaal aan schrijnwerk

| Beschrijving | Notitie | Terug te vinden op plannen |
|---|---|---|
| Fiche 4: Afdichtingsmateriaal aan schrijnwerk | Zowel tussen glas en schrijnwerk als tussen schrijnwerk en gevel | Plan 1.3: Appartement +5 (muren) |

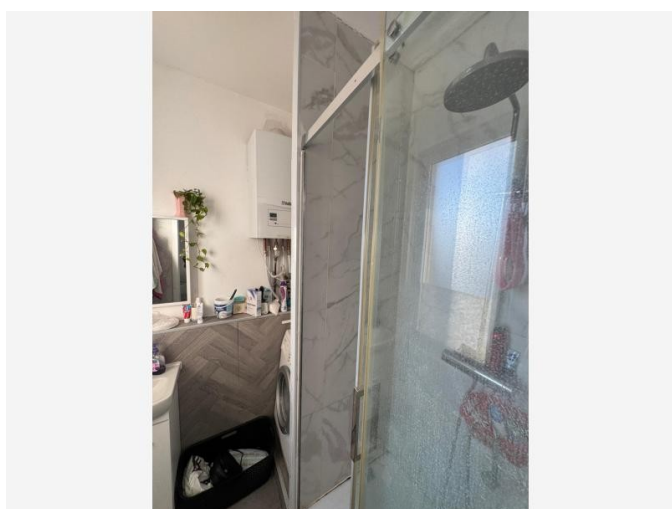
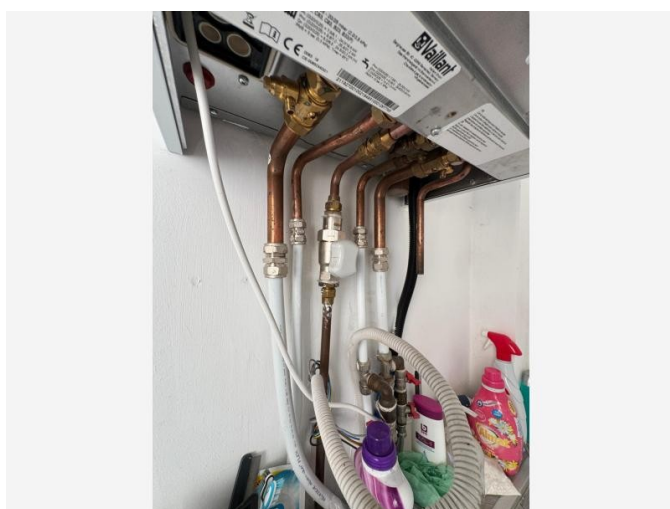
### Fiche 5: Stookketel

| Beschrijving | Notitie | Terug te vinden op plannen |
|---|---|---|
| Fiche 5: Stookketel | Geen asbestverdachte toepassingen aan of rond de ketel aangetroffen; ketel is bovendien recent; model: | Plan 1.1: Appartement +5 |
