# Asbestinventarisatetest

Diepestraat 84/501, 2060 Antwerpen

Attestnummer : **20260207-000125.000**

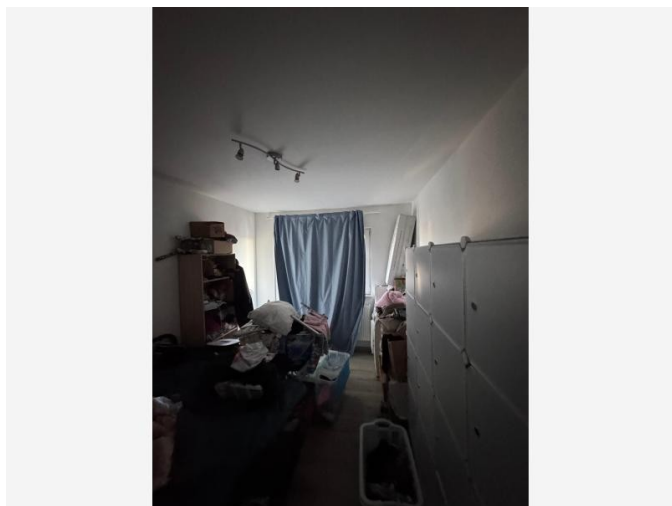
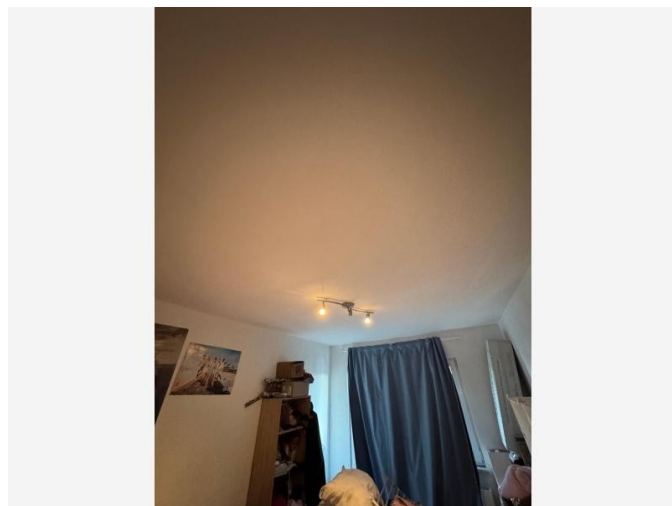
De plafonds zijn afgewerkt met niet-asbestverdachte voorzetpanelen. Controle en staalname van eventuele bovenliggende materialen is enkel mogelijk mits uitbreiding naar een aanvullend destructief onderzoek.

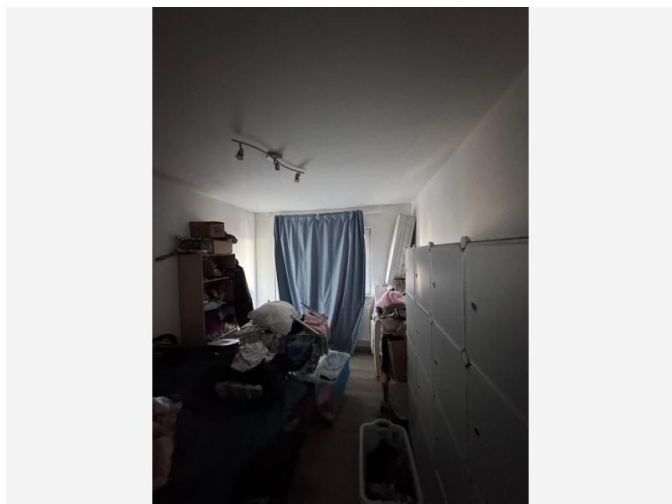
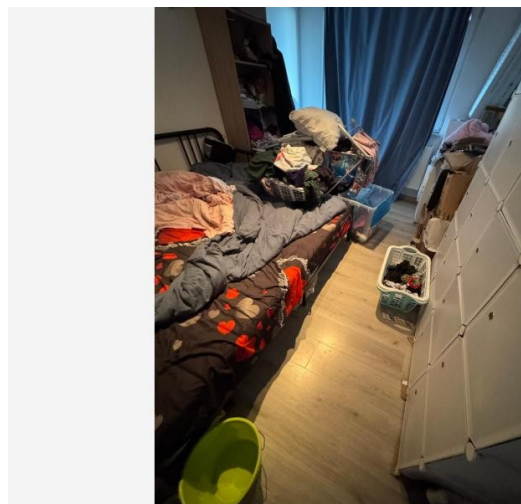
Hoewel overal nieuwe (laminaat)vloeren en overbetegeld (badkamer), geen uitspraak mogelijk over eventuele oude onderliggende vloerlagen zonder destructief te werk te gaan. Niet in kader van dit asbest attest.

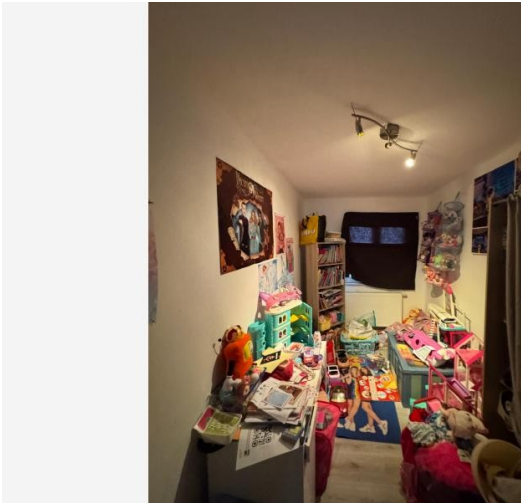
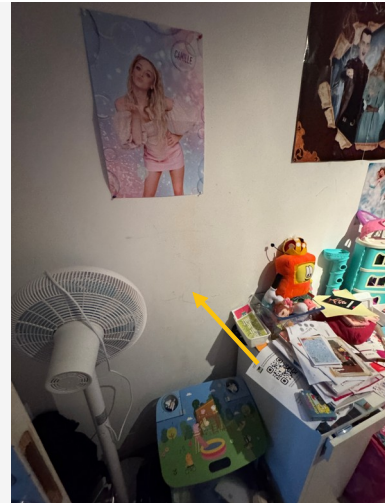
## Fiche 3: Pleisterwerk muren (extrapolatie)

Geen asbest

| Opmerking | Voor het pleisterwerk van de muren in dit appartement werd geëxtrapoléerd vanuit de staalnamen genomen in 1 of meerdere appartementen in hetzelfde hoofdgebouw; dit omwille van het feit dat de afwerkingsgraad hetzelfde is en de staalname(n) voor minstens 25% van het hoofdgebouw representatief zijn (zie inspectieprotocol). |

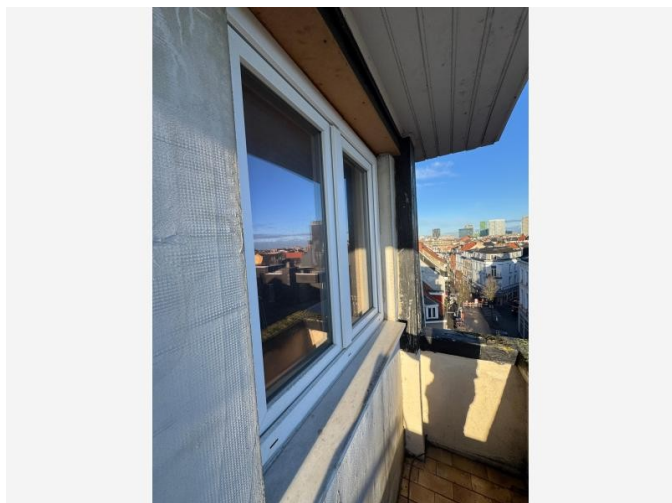
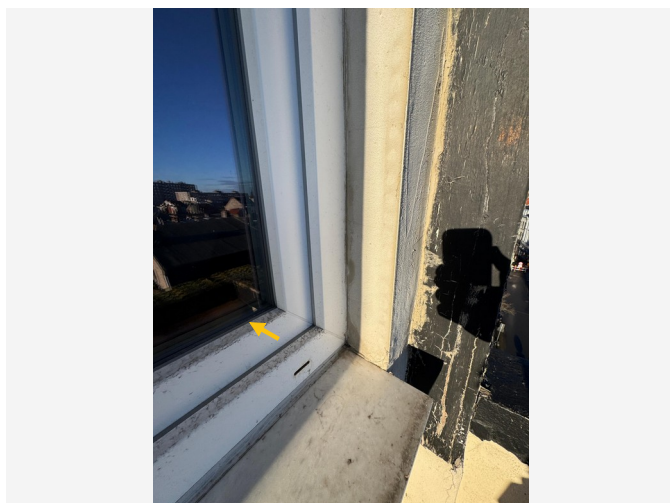
### Fiche 4: Afdichtingsmateriaal aan schrijnwerk

| Beschrijving | Notitie | Terug te vinden op plannen |
|---|---|---|
| Fiche 4: Afdichtingsmateriaal aan schrijnwerk | Enkel tussen glas en schrijnwerk; geen kit tussen schrijnwerk en gevel | Plan 1.3: Appartement +5 (muren) |

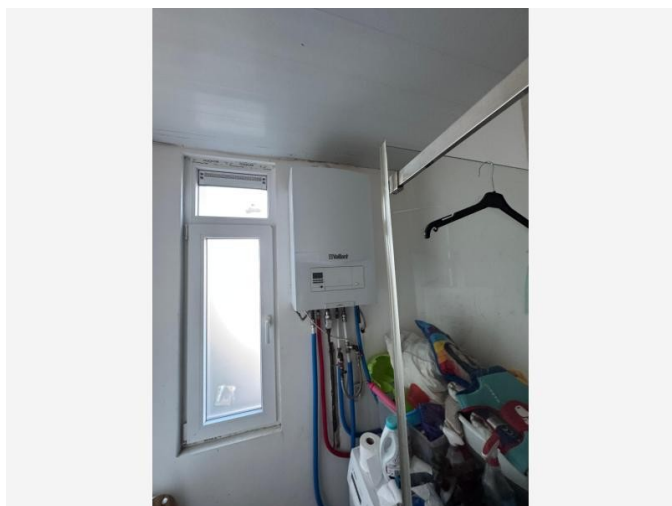
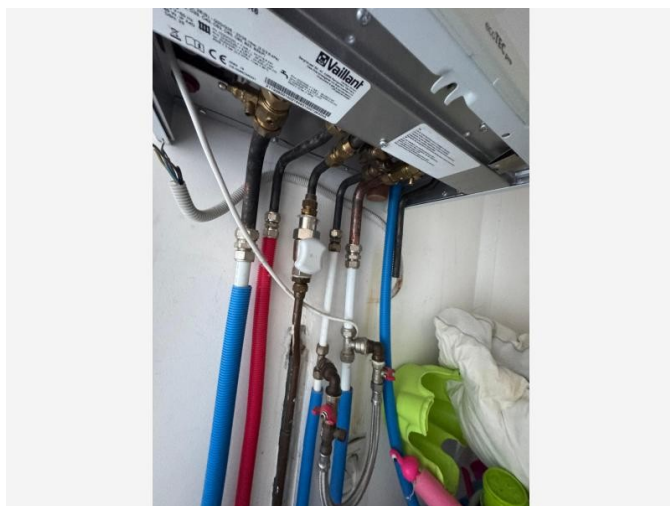
### Fiche 5: Stookketel

| Beschrijving | Notitie | Terug te vinden op plannen |
|---|---|---|
| Fiche 5: Stookketel | Geen asbestverdachte toepassingen aan of rond de ketel aangetroffen; ketel is bovendien recent; model: Vaillant ecoTec Pro | Plan 1.1: Appartement +5 |
