# Asbestinventarisatetest

Diepestraat 84/502, 2060 Antwerpen

Attestnummer : **20260207-000124.000**

Uitgegeven op : **07.02.2026**

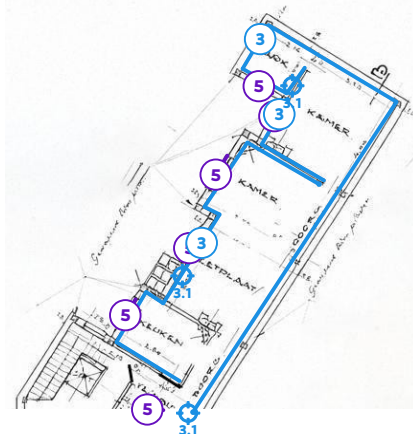
### Plan 1.3: Appartement +5 (muren)

| Beschrijving | Type | Actie |
|---|---|---|
| 3. Pleisterwerk muren | Geen asbest | - |
| 3.1 Code: #1 Pleisterwerk muren | Mengmonster | - |

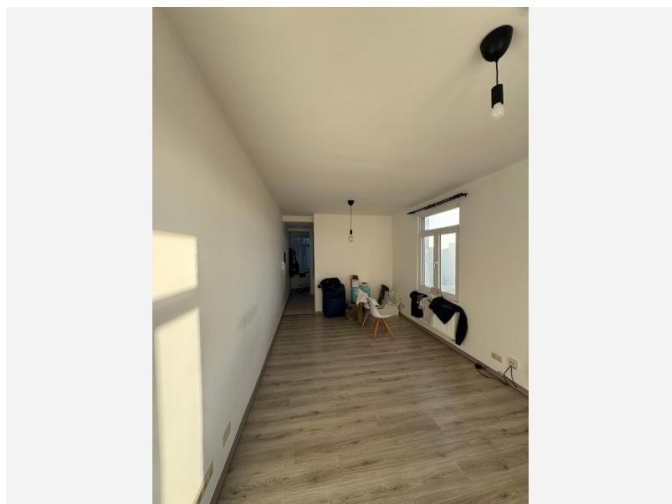
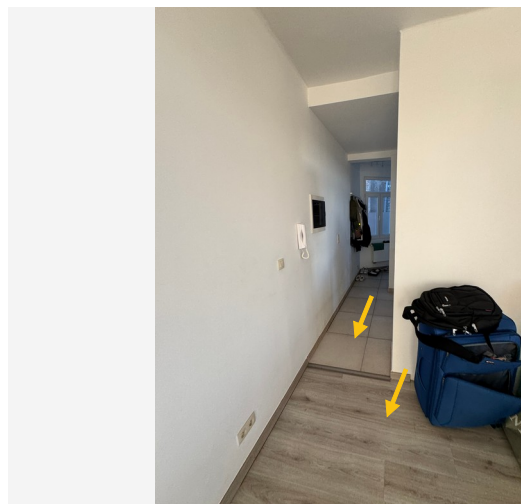
Hoewel overal nieuwe (laminaat)vloeren, geen uitspraak mogelijk over eventuele oude onderliggende vloerlagen zonder destructief te werk te gaan. Niet in kader van dit asbest attest.

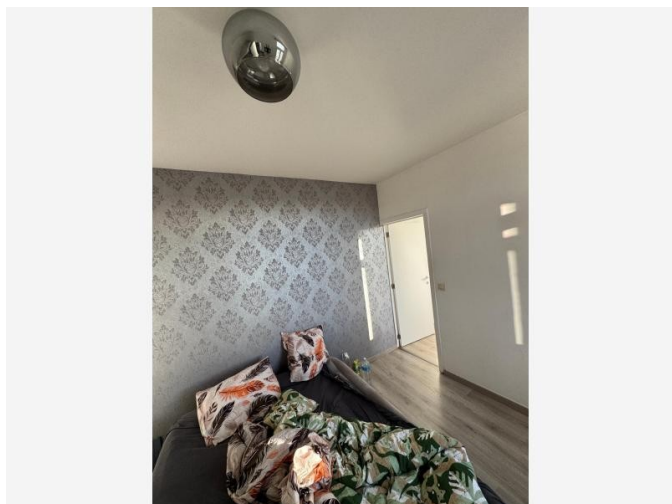
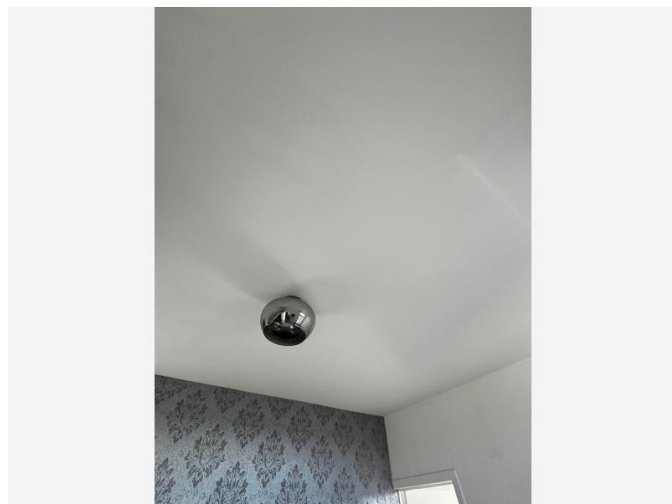
De plafonds zijn afgewerkt met niet-asbestverdachte voorzetpanelen. Controle en staalname van eventuele bovenliggende materialen is enkel mogelijk mits uitbreiding naar een aanvullend destructief onderzoek.

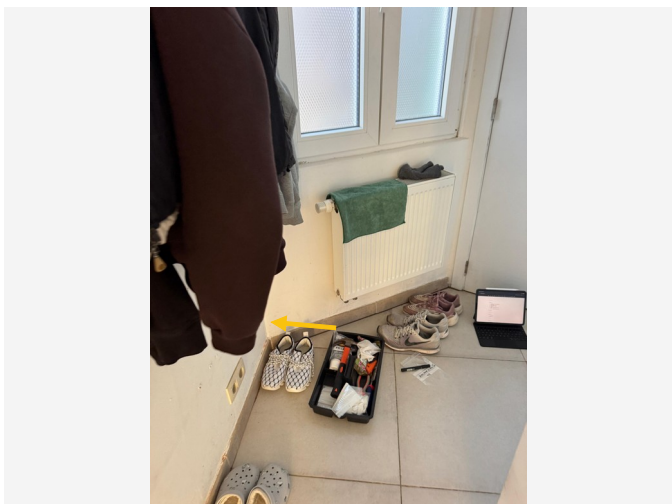
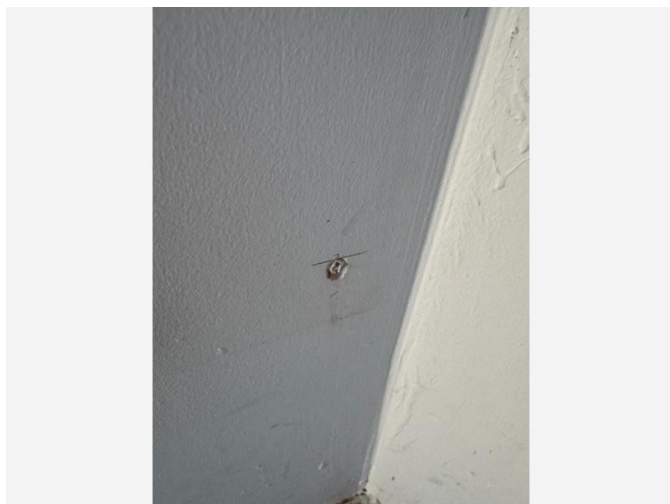
## Fiche 3: Pleisterwerk muren

Geen asbest

| # | Type | Referentie | Resultaat |
|---|---|---|---|
| 3.1 | Mengmonster | #1 Pleisterwerk muren | Geen asbest |

| Opmerking | Beperkt tot 3 monsters gezien stookruimte = vochtige ruimte |

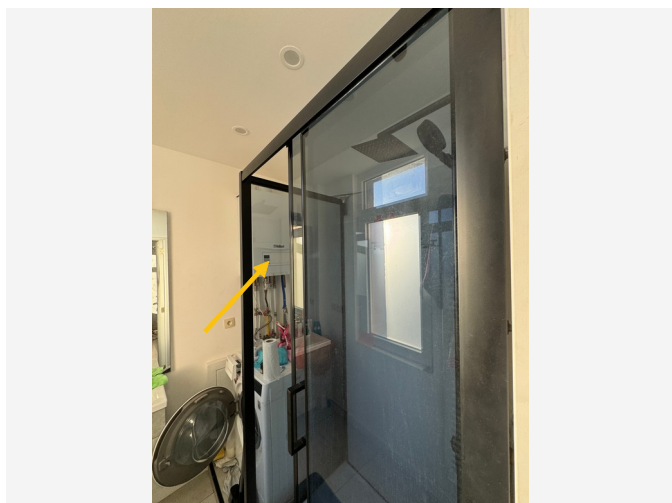
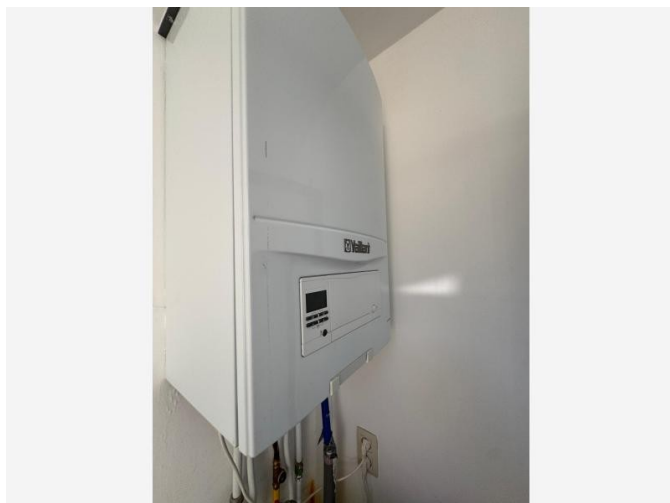
### Fiche 4: Stookketel

| Beschrijving | Notitie | Terug te vinden op plannen |
|---|---|---|
| Fiche 4: Stookketel | Geen asbestverdachte toepassingen aan of rond de ketel aangetroffen; ketel is bovendien recent; model: Vaillant ecoTec Pro | Plan 1.1: Appartement +5 |

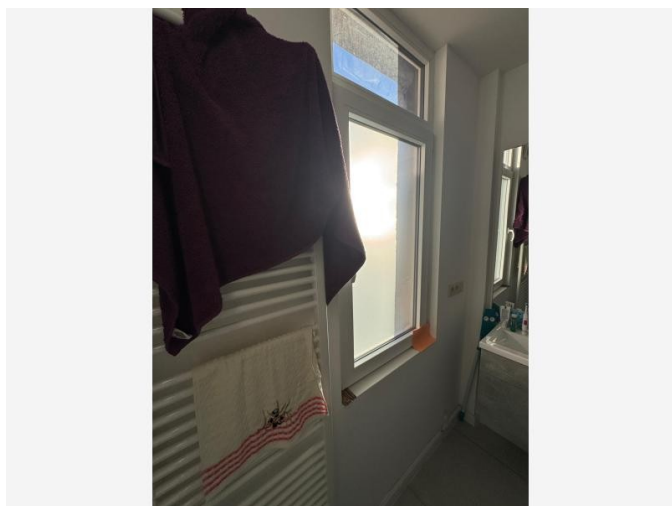
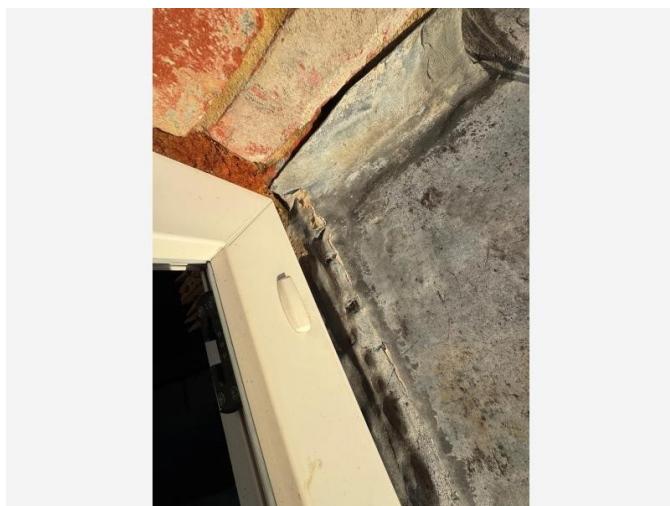
### Fiche 5: Afdichtingsmateriaal aan schrijnwerk

| Beschrijving | Notitie | Terug te vinden op plannen |
|---|---|---|
| Fiche 5: Afdichtingsmateriaal aan schrijnwerk | Zowel tussen glas en schrijnwerk als tussen schrijnwerk en gevel | Plan 1.3: Appartement +5 (muren) |
