# Asbestinventarisatetest

Hemelstraat 42/301, 2018 Antwerpen

Attestnummer : 20260324-000459.001

**Niet-asbestveilig**

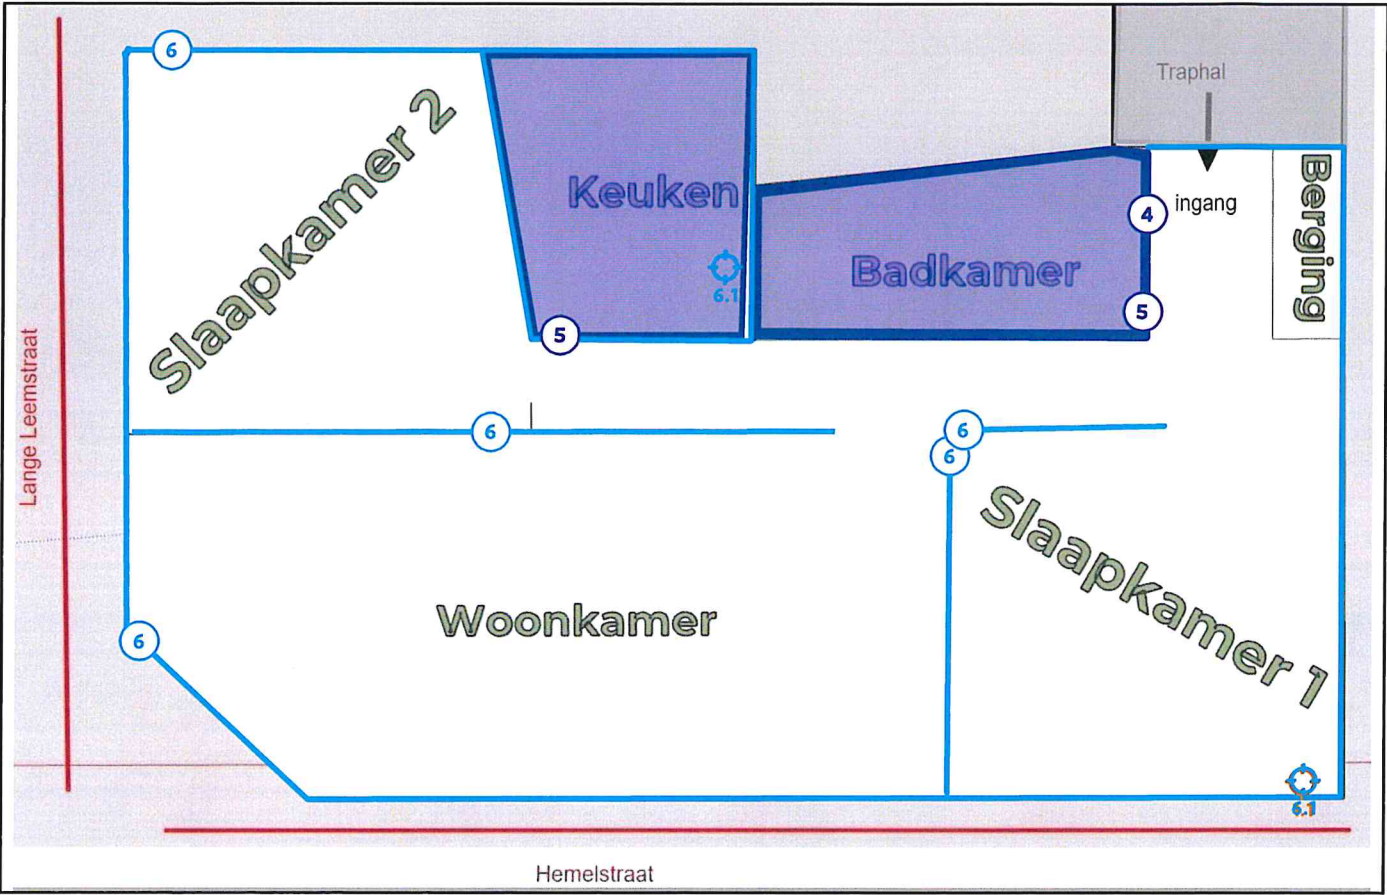
# Plan 1.1: Plan app

| Beschrijving | Type | Actie |
|---|---|---|
| 1. Pakking oude radiatoren | Asbestmateriaal | <a href="#">Verwijderen</a> |

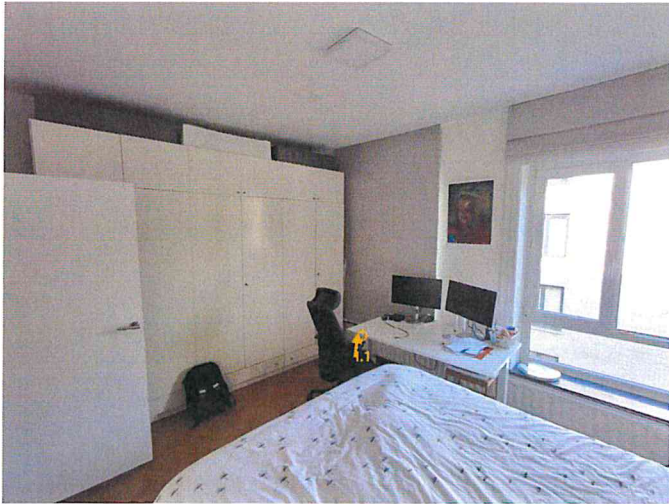
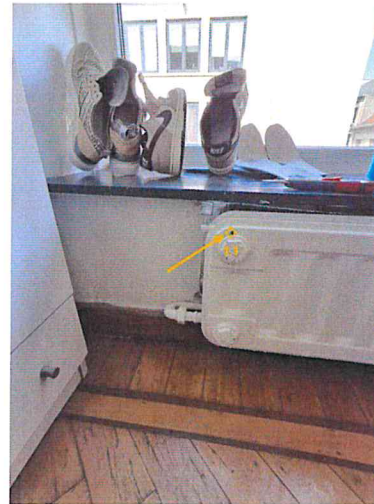
# Fiche 1: Pakking oude radiatoren

Asbestmateriaal

Het asbestmateriaal valt onder de mijlpaal van 2034.

Eindbeoordeling materiaalarisico

Laag materiaalarisico en/of verlaagde kans op vezelvrijgave

| Gebondenheid | Categorie 2: niet-hechtgebonden met matrix |
| Asbestsoort (vezeltype) | Alleen chrysotiel aanwezig |
| Asbestconcentratie | Hoog (>= 50%) |
| Afschermingsgraad van het gehele materiaal | Alleen randen, niet afgeschermd, maar geen contact met binnenluchtstromen |
| Toestand van het materiaal | Licht beschadigd, licht verweerd. Intacte calciumsilicaatplaat of materiaal met categorie 3-gebondenheid |

| # | Type | Referentie | Resultaat |
|---|---|---|---|
| 1.1 | Puntmonster | 3.0 | Chrysotiel |

| Asbestmateriaal | Pakking, dichting |
| Hoeveelheid (gewicht - aantal) | <ul style="list-style-type: none"><li>• 0,50 kg - 1 stuk</li></ul> |

- Verwijder dit asbestmateriaal zo snel mogelijk. Volg de toestand goed op.

- Eenvoudige handelingen: mag via doe-het-zelf of door werknemer(s) met opleidingsattest eenvoudige handelingen

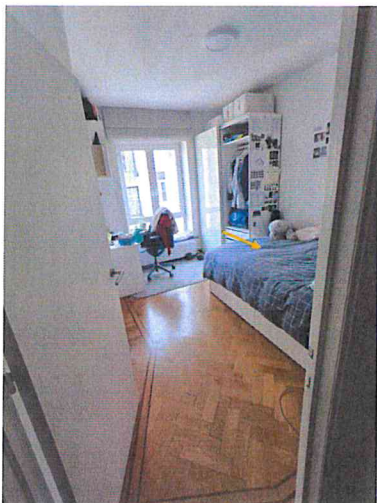
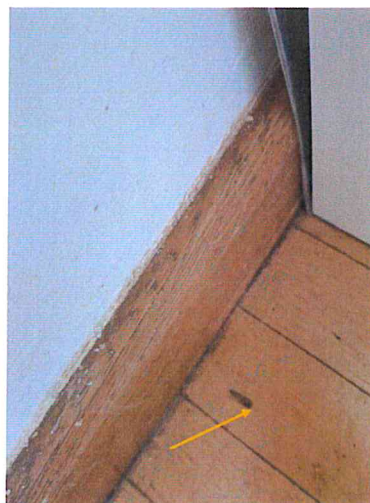
De vloer is door nadere inspectie niet asbestverdacht.

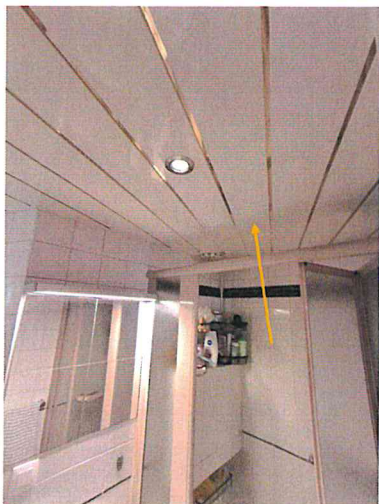
De plafonds zijn afgewerkt met niet-asbestverdachte voorzetpanelen. Controle en staalname van eventuele onderliggende materialen is enkel mogelijk mits uitbreiding naar een aanvullend destructief onderzoek.

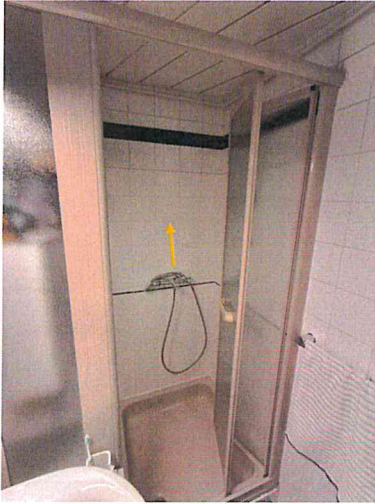
Afwerking met een intacte faiencetegels zonder zichtbare beschadigingen. Controle en monsternamen van de lijm laag is enkel mogelijk mits uitbreiding naar een aanvullend destructief onderzoek.

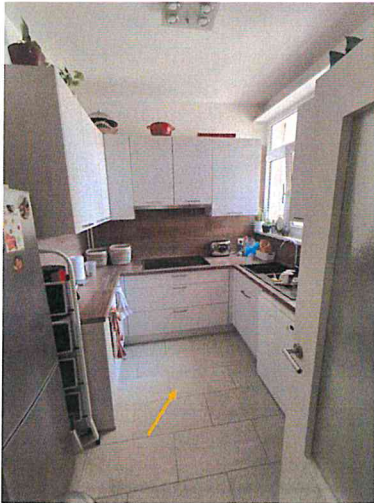
In het inspectieprotocol is een monsternamen van tegellijm verplicht om dit te identificeren als niet-asbesthoudend. Er waren geen facturen ter beschikking die bevestigen dat de tegels na 2001 waren geplaatst. Er waren geen bestaande beschadigingen aan de wandtegels om de lijm voldoende te kunnen inspecteren. Om dit af te toetsen is het aangewezen om bij eventuele renovatiewerken aan de tegels verder onderzoek/staalname te laten uitvoeren ter controle. Dit is van toepassing voor de keuken als de badkamer.

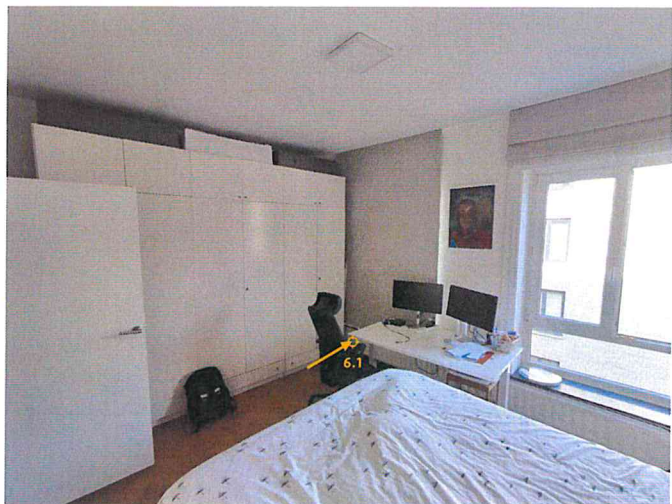
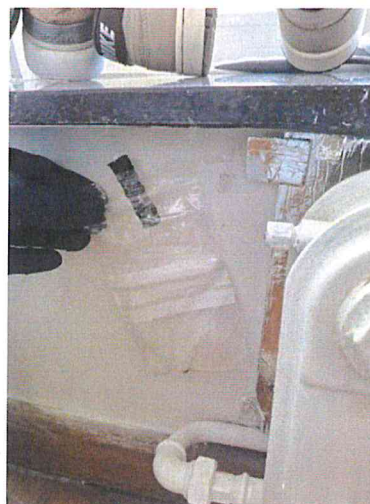
## Fiche 6: Pleisterwerk muren

Geen asbest

| # | Type | Referentie | Resultaat |
|---|---|---|---|
| 6.1 | Mengmonster | 1.0 | Geen asbest |

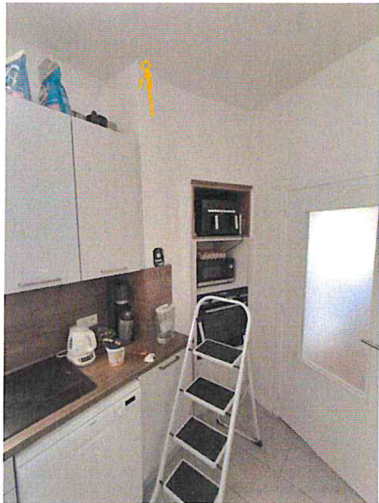
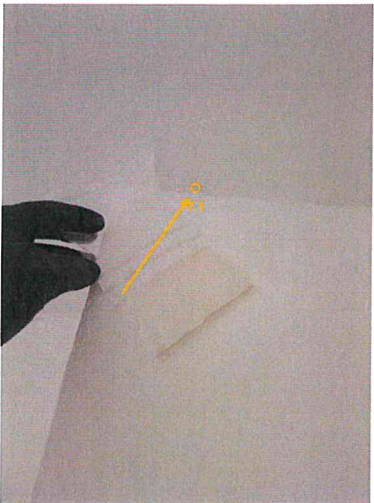
# Fiche 7: Pleisterwerk plafonds

Geen asbest

| # | Type | Referentie | Resultaat |
|---|---|---|---|
| 7.1 | Mengmonster | 2.0 | Geen asbest |

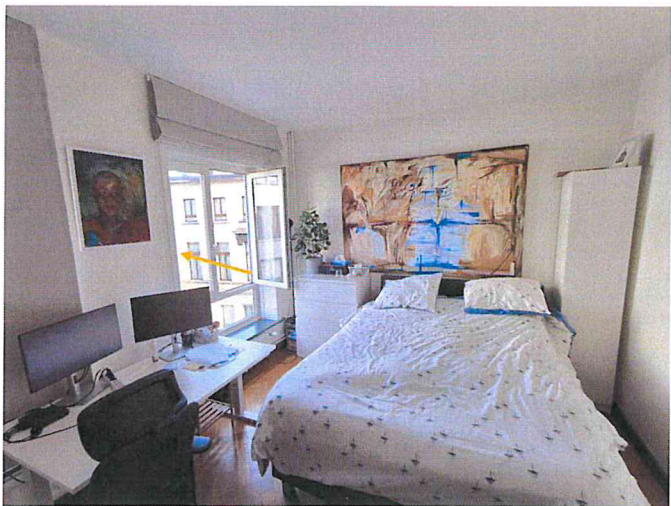
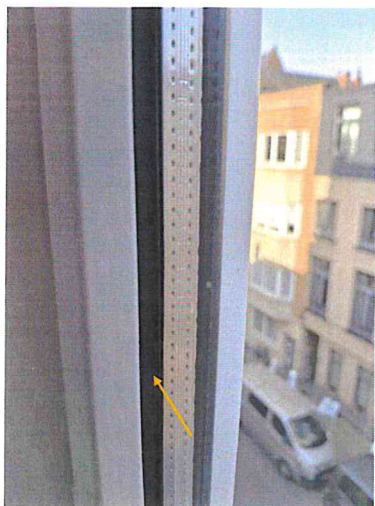
## Fiche 8: Mastiek niet - asbestverdacht

| Beschrijving | Notitie | Terug te vinden op plannen |
|---|---|---|
| Fiche 8: Mastiek niet - asbestverdacht | Er is geen asbestverdachte mastiek aanwezig, betreffend alle ramen. | - |
