Asbestinventarisatetest

Plantin en Moretuslei 71/001, 2018 Antwerpen

Attestnummer : **20260429-000286.000**

Uitgegeven op : **29.04.2026**

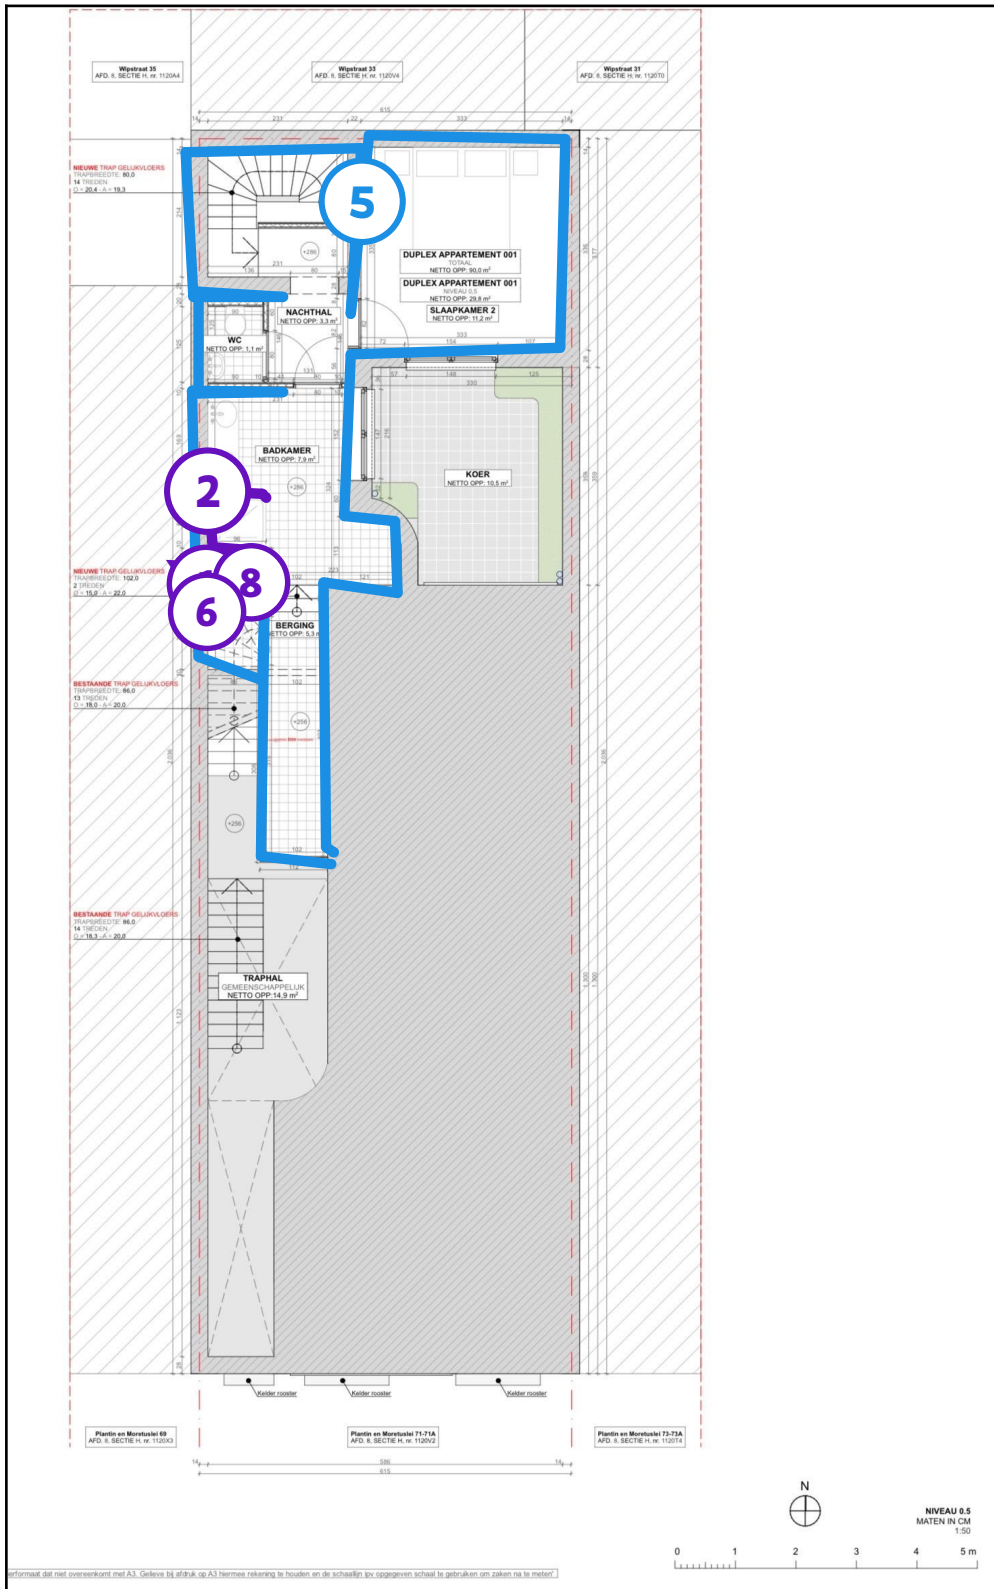
Plan 1.4: (GLVRS) - Tussenverdieping

1. Schouw	Beperking	-
2. (Voorzet)wandafwerking	Advies	-
5. Wandbepleistering	Geen asbest	-
6. CV-ketel (niet verdacht)	Overige ruimte of materiaal	-
8. Rookgaskanaal (niet verdacht)	Overige ruimte of materiaal	-

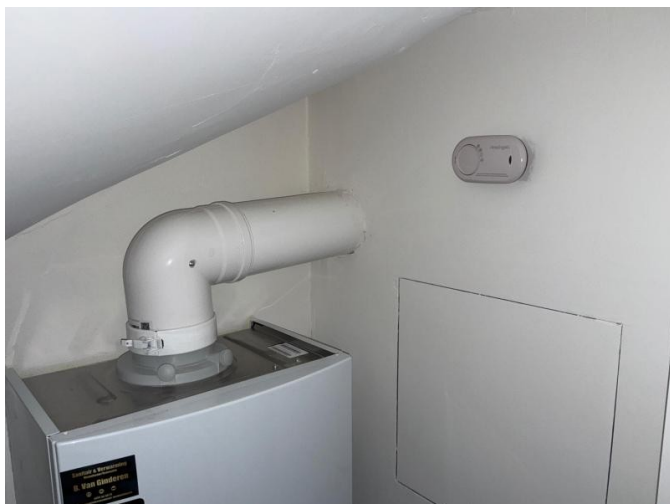
Situeringfoto

Tijdelijke beperking

Reden: Het te onderzoeken materiaal situeert zich hoger dan 3,50 m te rekenen vanaf een veilige ondergrond

Uitleg van de asbestdeskundige: De schouw bevat binnenin mogelijk een asbestcement rookgaskanaal. Laat dit onderzoeken bij eventuele werken.

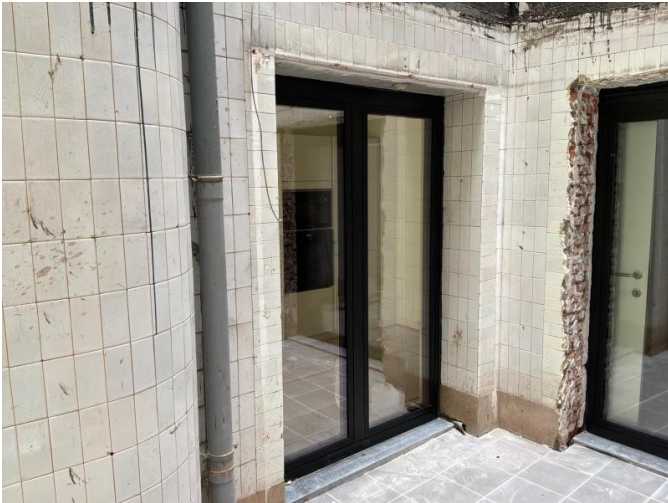
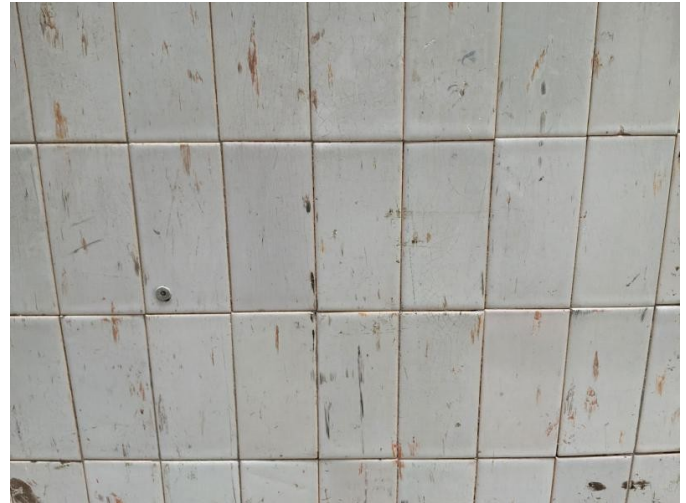
Informatie over een niet-asbestverdacht materiaal

De (voorzet) wandafwerking bevat geen asbesthoudende materialen volgens visuele vastelling & expertise. Indien de situatie wijzigt door bv afbraak of grondige verbouwingswerken, is het aangewezen om bijkomend (destructief) onderzoek uit te voeren (met extra staalnames) op achterliggende/ingesloten materialen zoals zwarte (tegel)lijmlagen,...

Basis voor advies	De asbestdeskundige beoordeelt het materiaal als niet-asbestverdacht.
-------------------	-----------------------------------------------------------------------

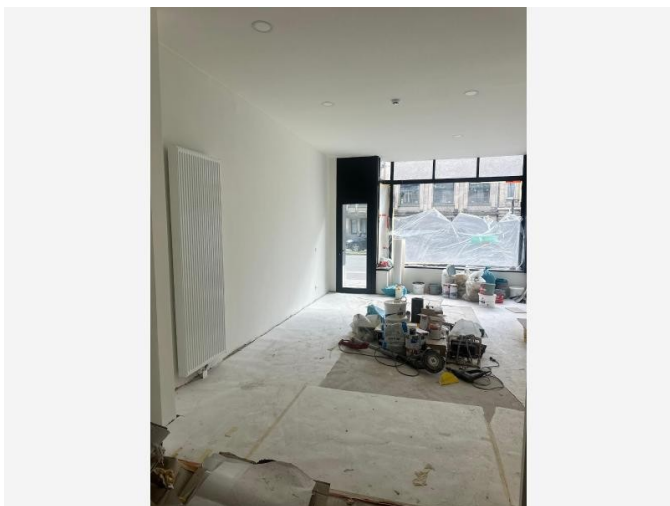
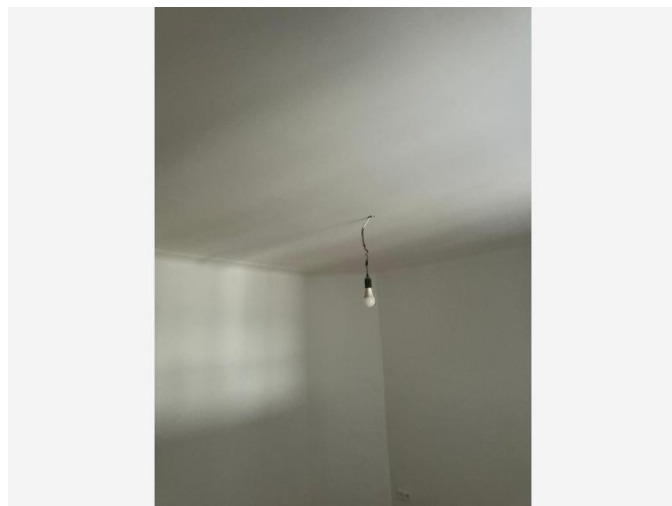
Informatie over een niet-asbestverdacht materiaal

De (valse) plafondafwerking bevat geen asbesthoudende materialen volgens visuele vaststelling & expertise. Indien de situatie wijzigt door bv afbraak of grondige verbouwingswerken, is het aangewezen om bijkomend (destructief) onderzoek uit te voeren (met extra staalnames) op achterliggende/ingesloten materialen.

Basis voor advies	De asbestdeskundige beoordeelt het materiaal als niet-asbestverdacht.
-------------------	-----------------------------------------------------------------------

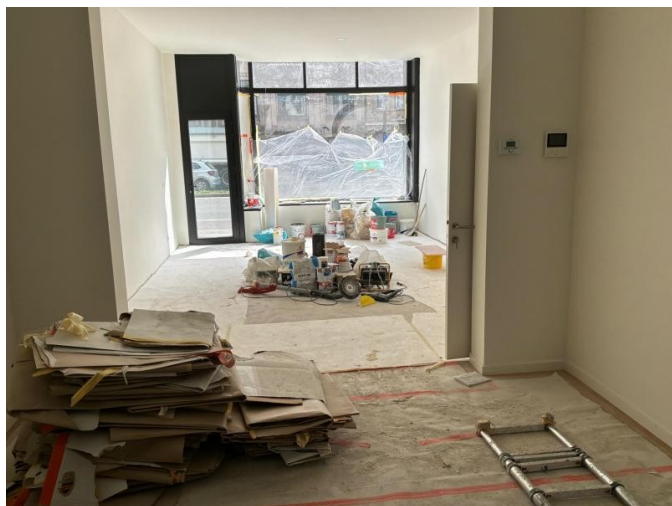
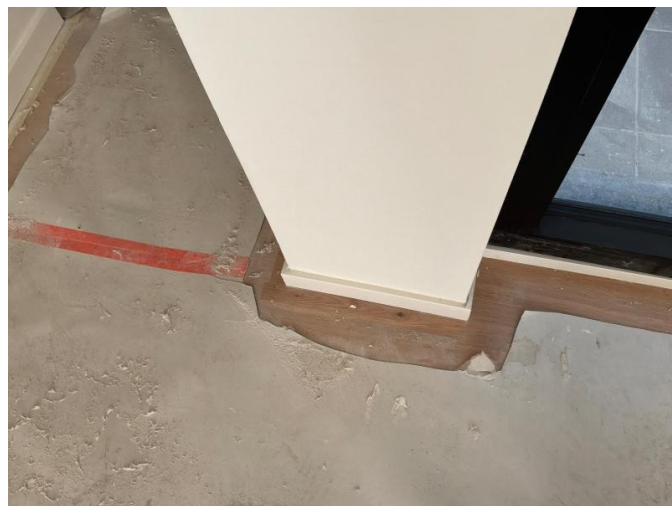
Informatie over een niet-asbestverdacht materiaal

De vloerafwerking bevat geen asbesthoudende materialen volgens visuele vaststelling & expertise. Indien de situatie wijzigt door bv afbraak of grondige verbouwingswerken, is het aangewezen om bijkomend (destructief) onderzoek uit te voeren (met extra staalnames) op onderliggende/ingesloten materialen zoals zwarte (tegel)lijmlagen...

Basis voor advies	De asbestdeskundige beoordeelt het materiaal als niet-asbestverdacht.
-------------------	-----------------------------------------------------------------------

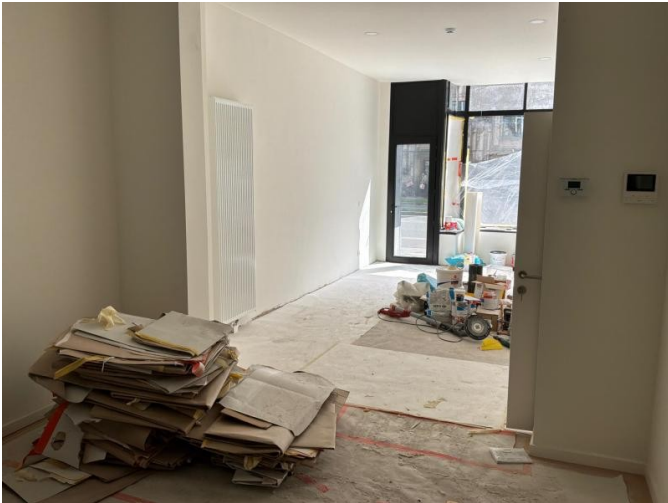
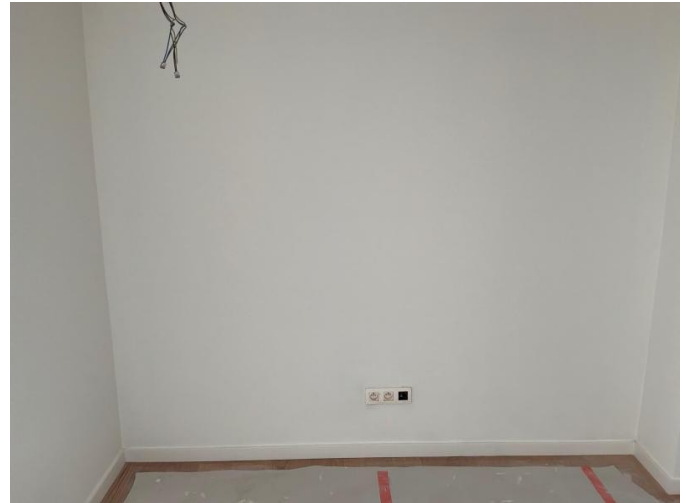
Fiche 5: Wandbepleistering

Conclusie

Geen asbest

Beschrijving	Wandbepleistering
Omgeving	Binnen
Primaire drager	Binnenwand
Bindmiddel van materiaal	Gips - kalk
Gebondenheid op basis van bindmiddel	Niet-hechtgebonden
Hoeveelheid (oppervlakte - dikte - aantal)	• 150,00 m ² - 1,00 cm - 1 stuk
Totaal volume	1,50 m ³
Identificatiemethode	De asbestdeskundige gebruikt een bestaande laboanalyse als bewijsdocument met bevestiging door vaststelling en expertise.
Destructieve handeling voor identificatie	Nee
Opmerking	De bepleistering bevat geen asbestverdachte materialen volgens bewijsdocument (labo-analyse) in bijlage. Indien de situatie wijzigt door bv afbraak of grondige verbouwwerken, is het aangewezen om bijkomend (destructief) onderzoek uit te voeren (met extra staalnames) op achterliggende/ingesloten materialen.

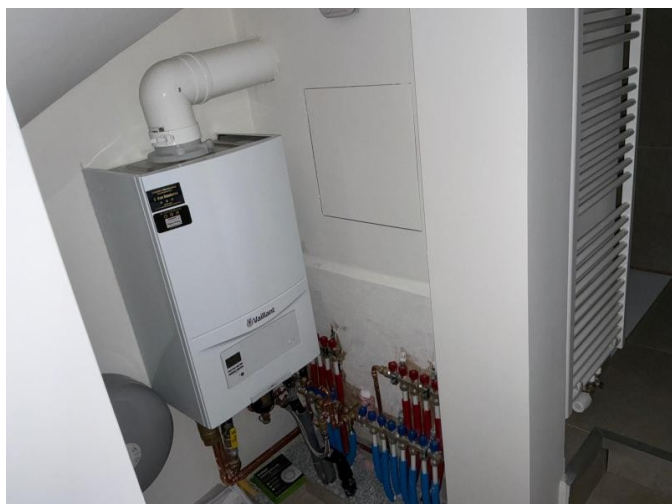
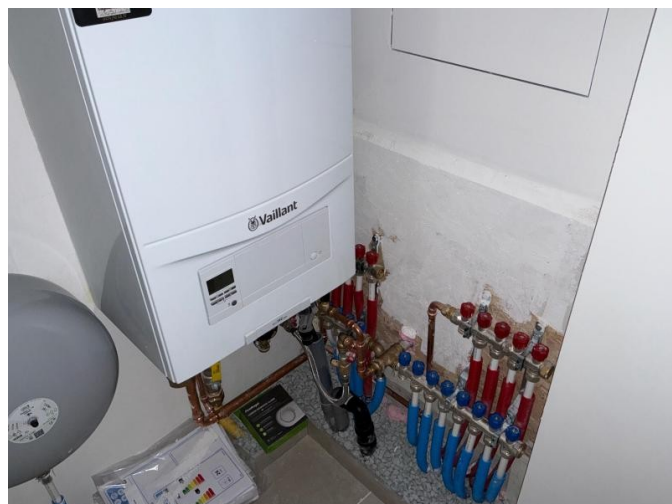
Beschrijving	Notitie	Terug te vinden op plannen
Fiche 6: CV-ketel (niet verdacht)	De CV-ketel (dichtingen, isolerend materiaal) is niet asbestverdacht.	Plan 1.4: (GLVRS) - Tussenverdieping
Fiche 7: Kit aan de ramen	De kit aan de ramen is niet asbestverdacht.	-
Fiche 8: Rookgaskanaal (niet verdacht)	Het rookgaskanaal is niet-asbestverdacht.	Plan 1.4: (GLVRS) - Tussenverdieping
