# Asbestinventarisatetest

Diepestraat 84/201, 2060 Antwerpen

Attestnummer : 20260207-000131.000

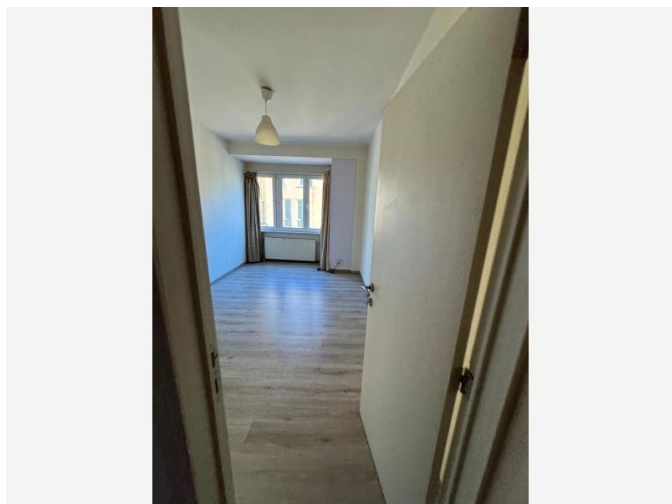
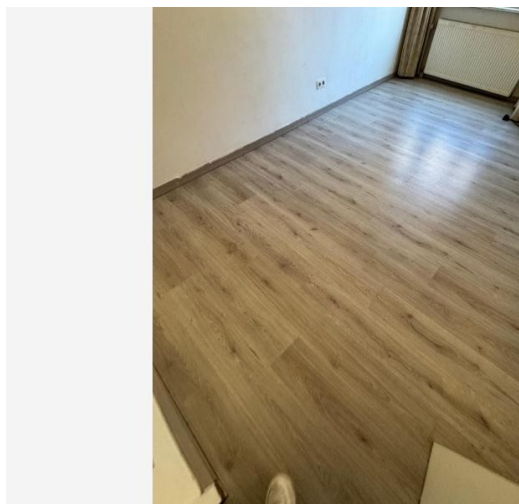
Hoewel overal nieuwe (laminaat)vloeren en overbetegeld (badkamer), geen uitspraak mogelijk over eventuele oude onderliggende vloerlagen zonder destructief te werk te gaan. Niet in kader van dit asbest attest.

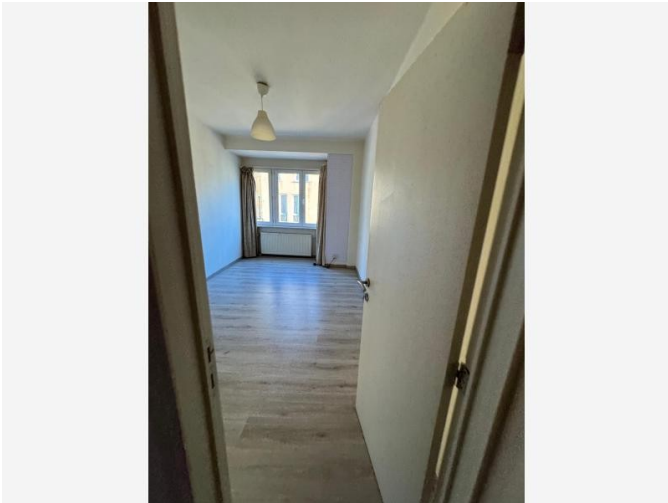
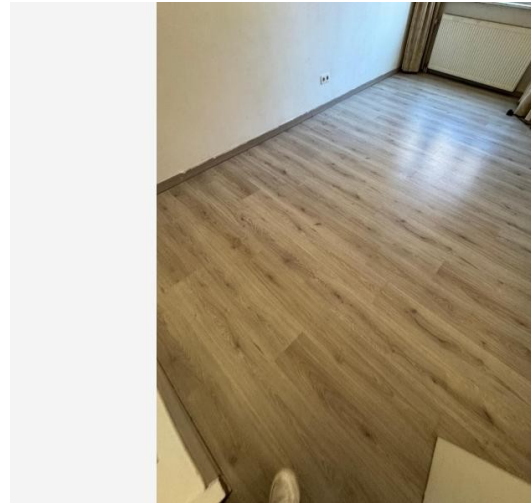
## Fiche 2: Pleisterwerk plafond (extrapolatie)

Geen asbest

| Opmerking | Voor het pleisterwerk van de plafonds in dit appartement werd geëxtrapoleerd vanuit de staalnamen genomen in 1 of meerdere appartementen in hetzelfde hoofdgebouw; dit omwille van het feit dat de afwerkingsgraad hetzelfde is en de staalname(n) voor minstens 25% van het hoofdgebouw representatief zijn (zie inspectieprotocol). |

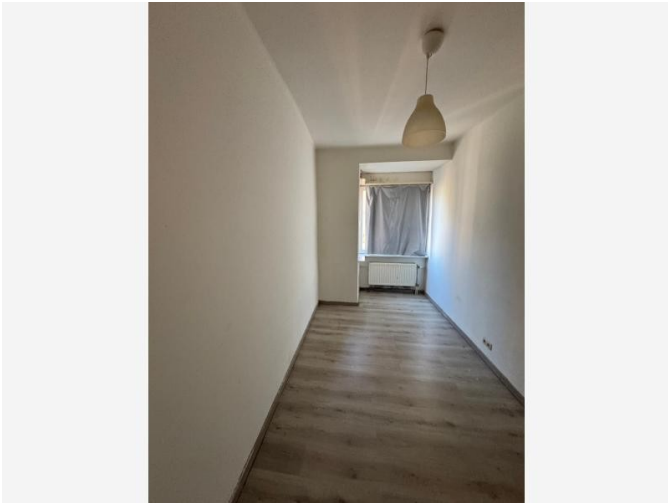
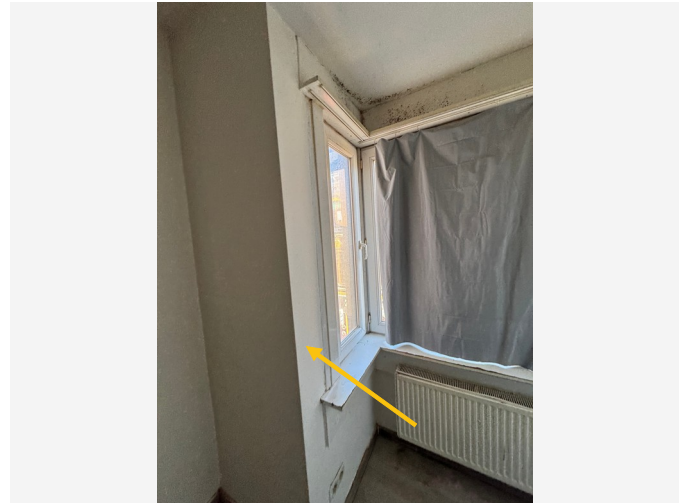
## Fiche 3: Pleisterwerk muren (extrapolatie)

Geen asbest

| Opmerking | Voor het pleisterwerk van de muren in dit appartement werd geëxtrapoléerd vanuit de staalnamen genomen in 1 of meerdere appartementen in hetzelfde hoofdgebouw; dit omwille van het feit dat de afwerkingsgraad hetzelfde is en de staalname(n) voor minstens 25% van het hoofdgebouw representatief zijn (zie inspectieprotocol). |

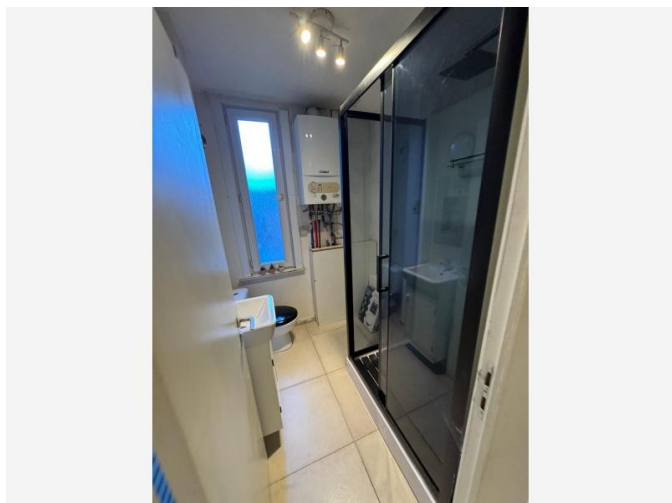
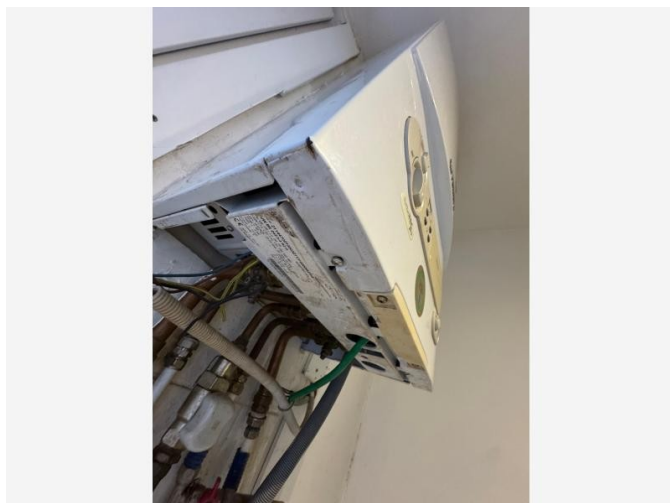
### Fiche 4: Stookketel

| Beschrijving | Notitie | Terug te vinden op plannen |
|---|---|---|
| Fiche 4: Stookketel | Geen asbestverdachte toepassingen aan of rond de ketel aangetroffen; ketel is bovendien recent; model: Vaillant TurboTec Pro | Plan 1.1: Appartement +2 |

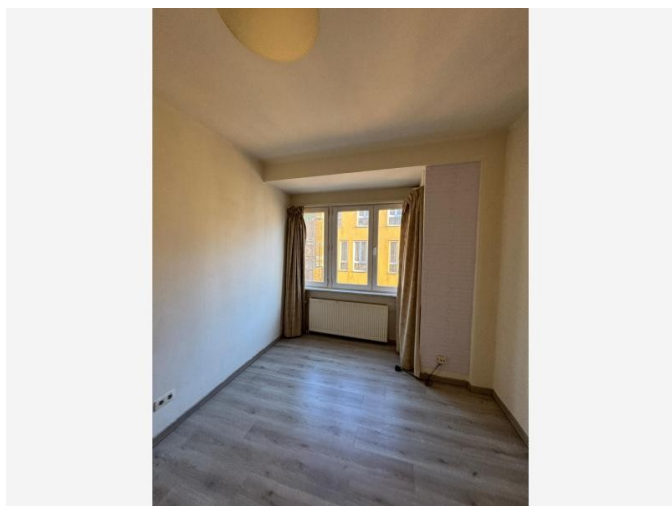
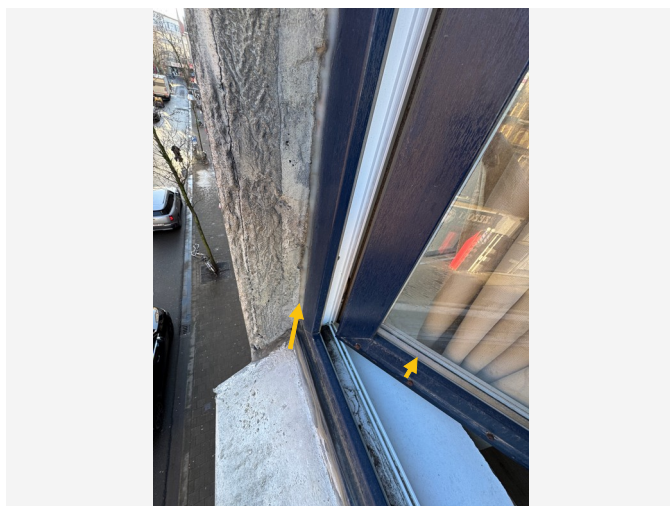
### Fiche 5: Afdichtingsmateriaal aan schrijnwerk

| Beschrijving | Notitie | Terug te vinden op plannen |
|---|---|---|
| Fiche 5: Afdichtingsmateriaal aan schrijnwerk | Zowel tussen glas en schrijnwerk als tussen schrijnwerk en gevel | Plan 1.3: Appartement +2 (muren) |
