# Asbestinventarisatetest

Diepestraat 84/202, 2060 Antwerpen

Attestnummer : 20260207-000129.000

Uitgegeven op : 07.02.2026

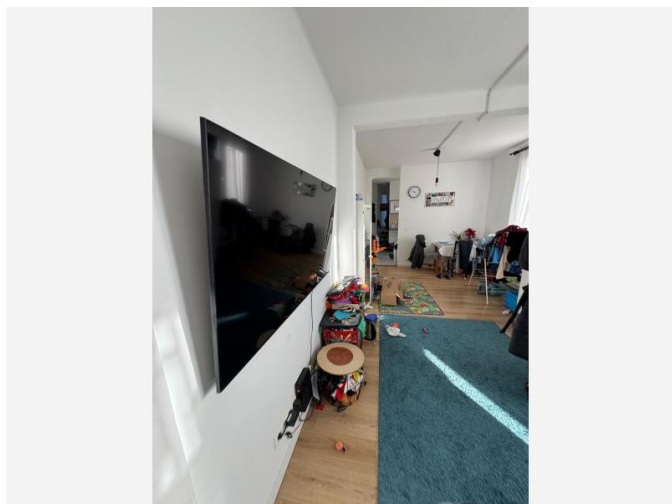
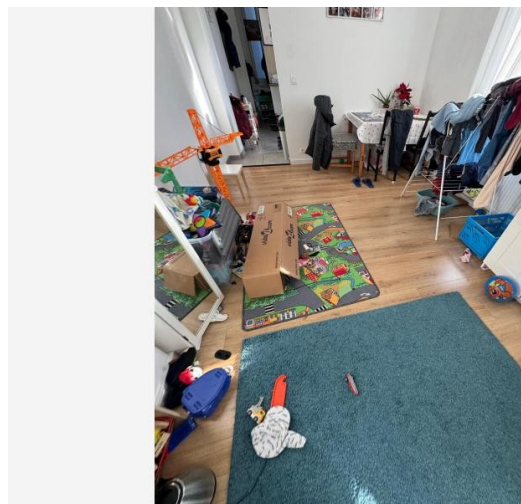
Hoewel overal nieuwe (laminaat)vloeren en overbetegeld (badkamer), geen uitspraak mogelijk over eventuele oude onderliggende vloerlagen zonder destructief te werk te gaan. Niet in kader van dit asbest attest.

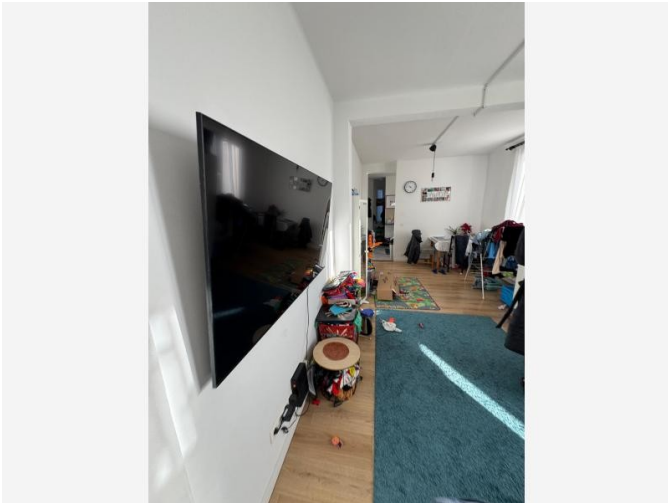
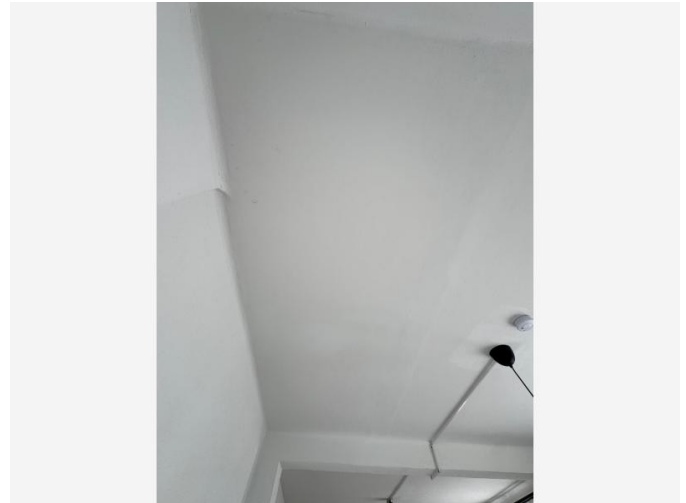
## Fiche 2: Pleisterwerk plafond (extrapolatie)

Geen asbest

| Opmerking | Voor het pleisterwerk van de plafonds in dit appartement werd geëxtrapoléerd vanuit de staalnamen genomen in 1 of meerdere appartementen in hetzelfde hoofdgebouw; dit omwille van het feit dat de afwerkingsgraad hetzelfde is en de staalname(n) voor minstens 25% van het hoofdgebouw representatief zijn (zie inspectieprotocol). |

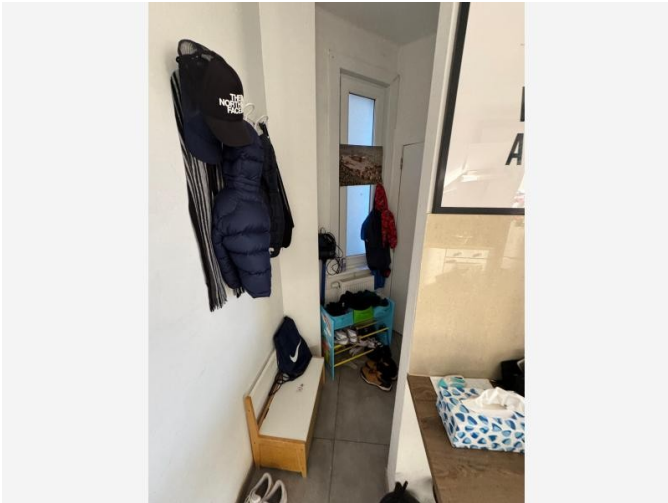
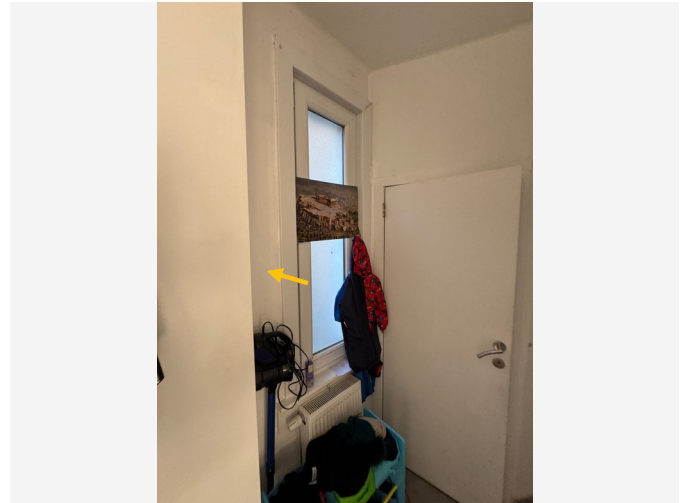
## Fiche 3: Pleisterwerk muren (extrapolatie)

Geen asbest

| Opmerking | Voor het pleisterwerk van de muren in dit appartement werd geëxtrapoléerd vanuit de staalnamen genomen in 1 of meerdere appartementen in hetzelfde hoofdgebouw; dit omwille van het feit dat de afwerkingsgraad hetzelfde is en de staalname(n) voor minstens 25% van het hoofdgebouw representatief zijn (zie inspectieprotocol). |

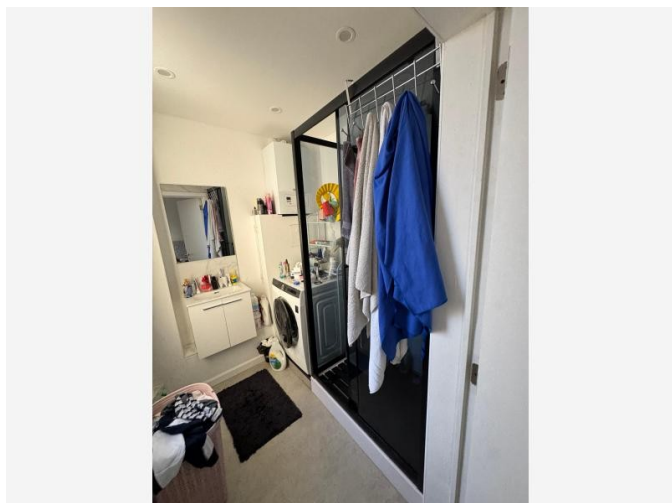
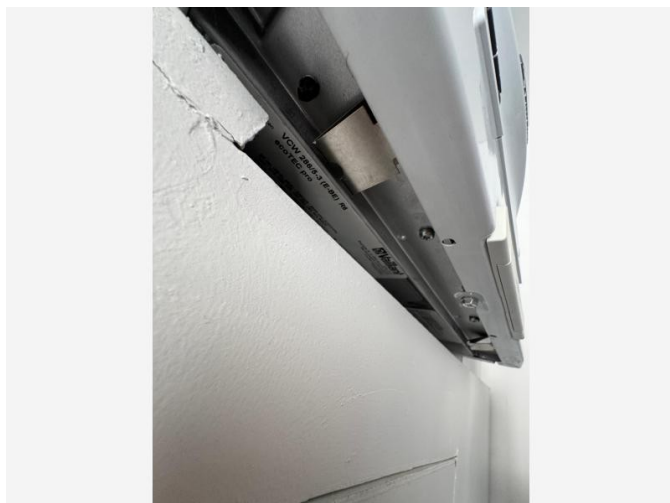
### Fiche 4: Stookketel

| Beschrijving | Notitie | Terug te vinden op plannen |
|---|---|---|
| Fiche 4: Stookketel | Geen asbestverdachte toepassingen aan of rond de ketel aangetroffen; ketel is bovendien recent; model: Vaillant ecoTec Pro | Plan 1.1: Appartement +2 |

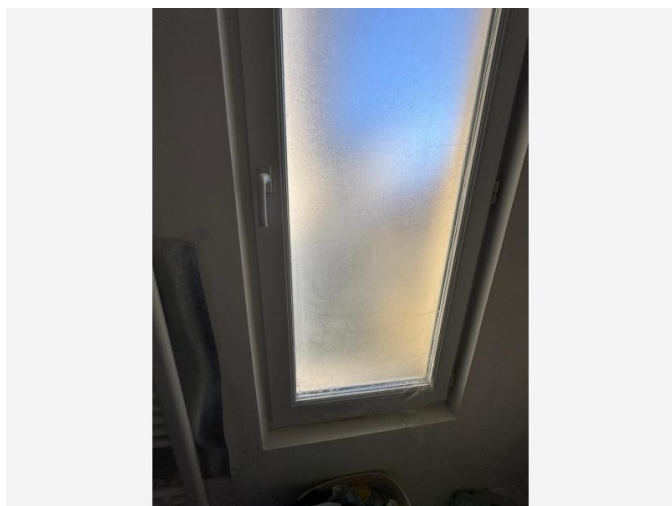
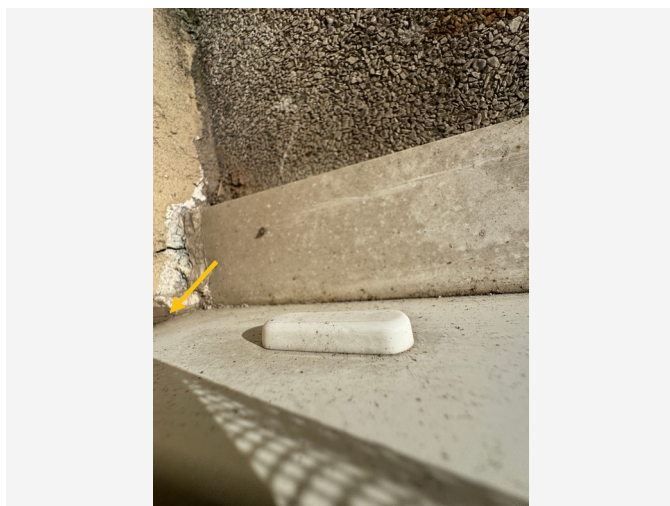
### Fiche 5: Afdichtingsmateriaal aan schrijnwerk

| Beschrijving | Notitie | Terug te vinden op plannen |
|---|---|---|
| Fiche 5: Afdichtingsmateriaal aan schrijnwerk | Zowel tussen glas en schrijnwerk als tussen schrijnwerk en gevel | Plan 1.3: Appartement +2 (muren) |
