# Asbestinventarisatetest

Diepestraat 84/301, 2060 Antwerpen

Attestnummer : **20260207-000128.000**

Uitgegeven op : **07.02.2026**

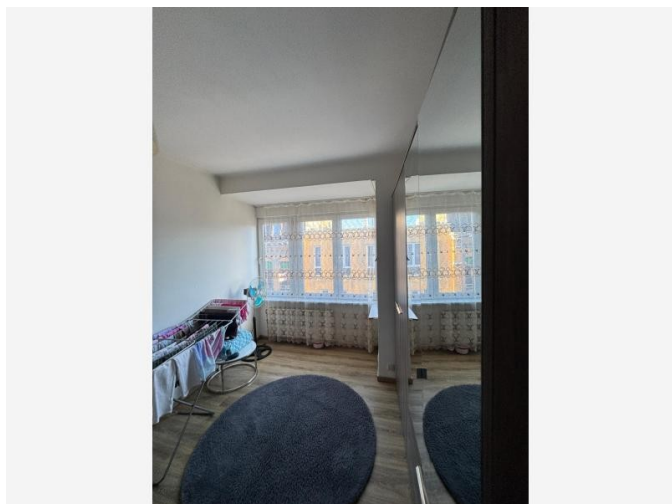
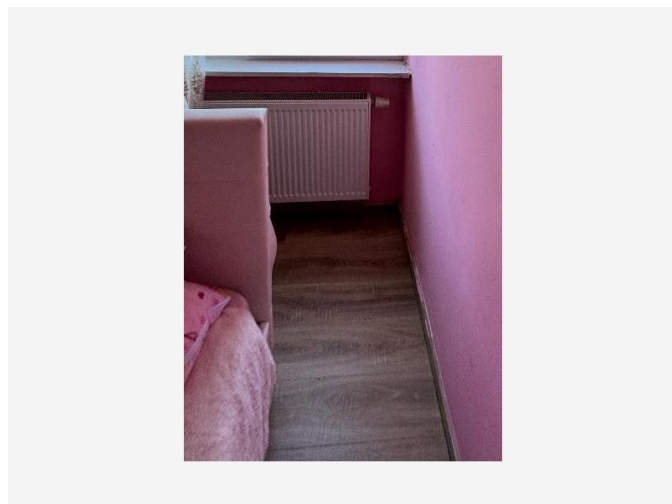
Hoewel overal nieuwe (laminaat)vloeren en overbetegeld (badkamer), geen uitspraak mogelijk over eventuele oude onderliggende vloerlagen zonder destructief te werk te gaan. Niet in kader van dit asbest attest.

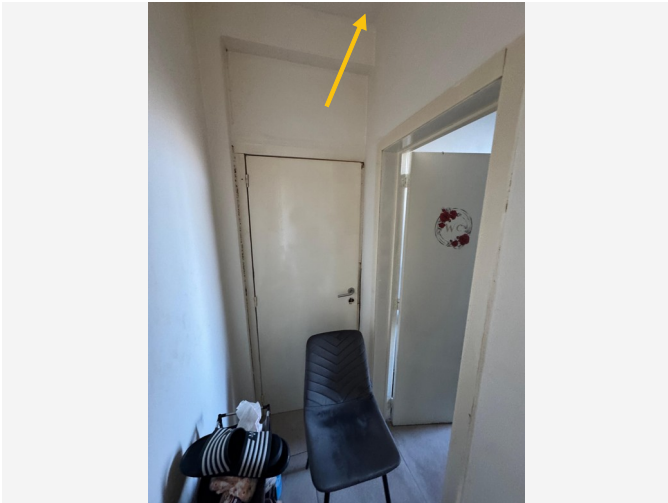
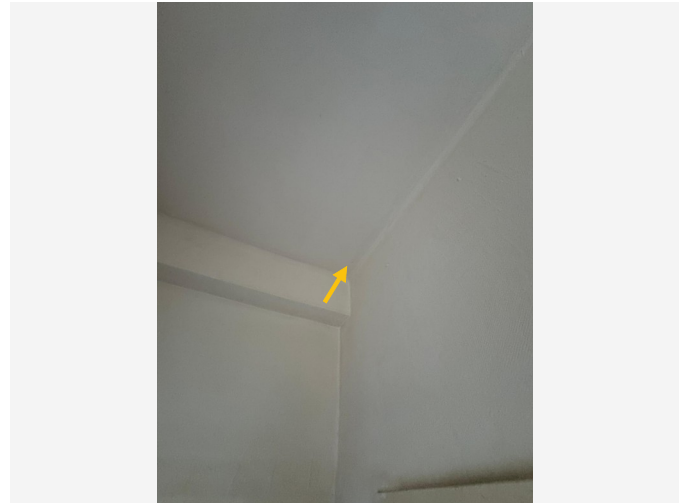
## Fiche 2: Pleisterwerk plafond

Geen asbest

### Conclusie

| # | Type | Referentie | Resultaat |
|---|---|---|---|
| 2.1 | Mengmonster | #2 Pleisterwerk plafond | Geen asbest |

| Opmerking | Beperkt tot 3 monsters gezien valse plafond in badkamer (stookruimte) |

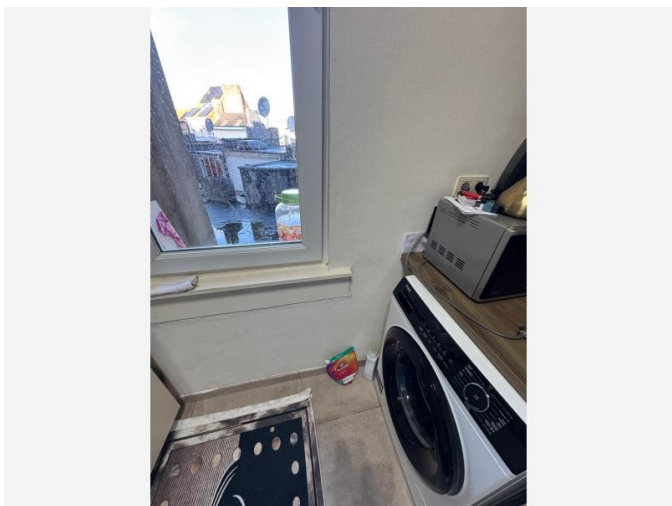
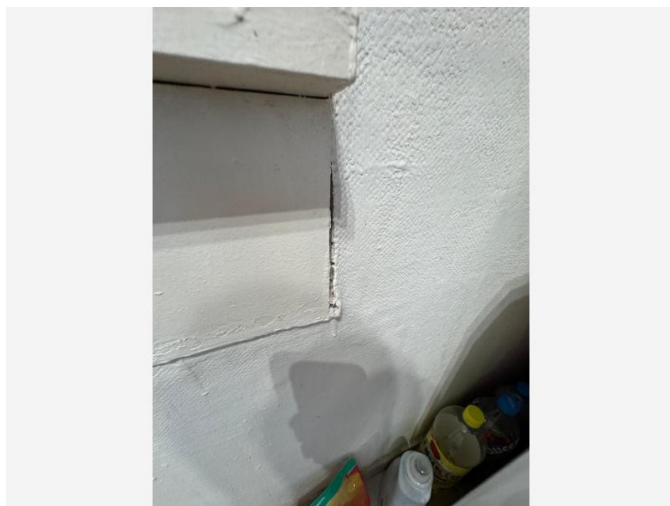
## Fiche 3: Pleisterwerk muren

Geen asbest

### Conclusie

| # | Type | Referentie | Resultaat |
|---|---|---|---|
| 3.1 | Mengmonster | #1 Pleisterwerk muren | Geen asbest |

| Opmerking | Beperkt tot 3 monsters gezien stookruimte = vochtige ruimte |

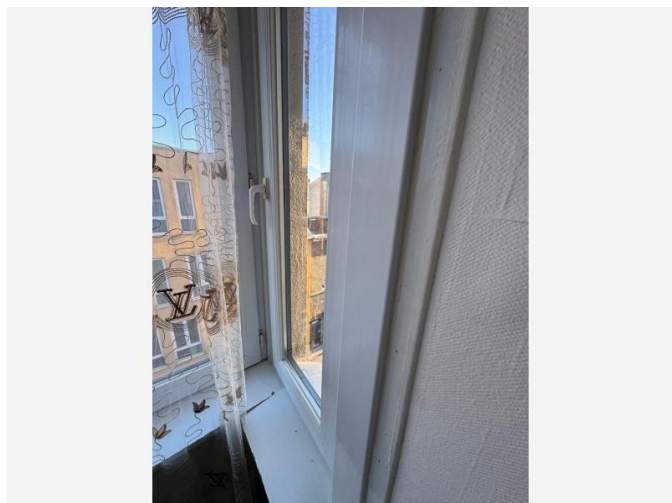
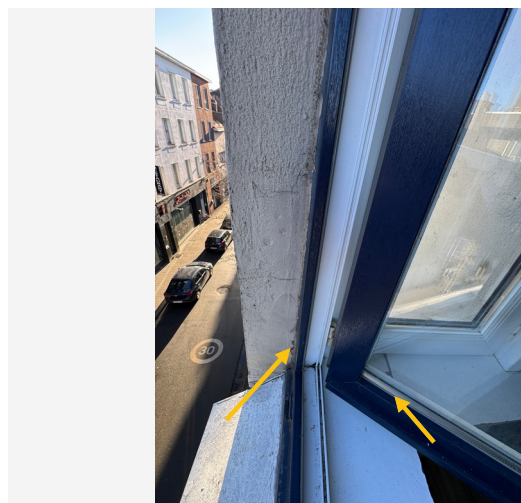
### Fiche 4: Afdichtingsmateriaal aan schrijnwerk

| Beschrijving | Notitie | Terug te vinden op plannen |
|---|---|---|
| Fiche 4: Afdichtingsmateriaal aan schrijnwerk | Zowel tussen glas en schrijnwerk als tussen schrijnwerk en gevel | Plan 1.3: Appartement +3 (muren) |

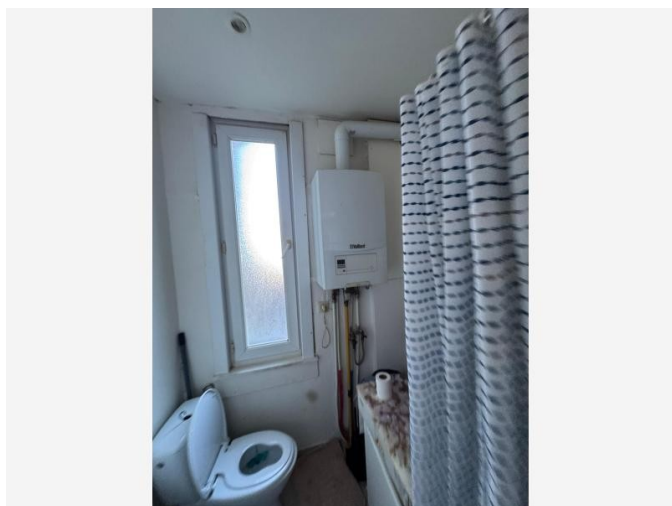
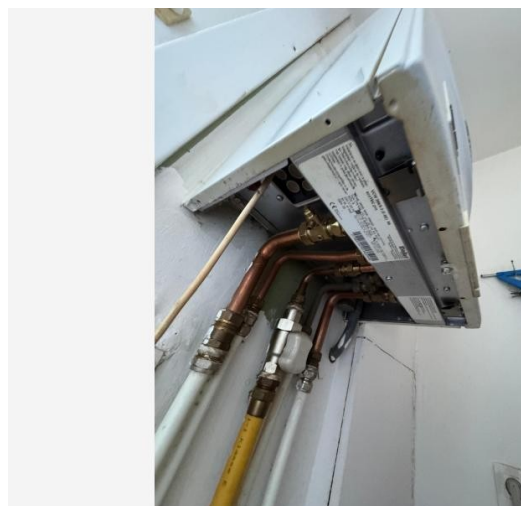
### Fiche 5: Stookketel

| Beschrijving | Notitie | Terug te vinden op plannen |
|---|---|---|
| Fiche 5: Stookketel | Geen asbestverdachte toepassingen aan of rond de ketel aangetroffen; ketel is bovendien recent; model: Vaillant ecoTec Pro | Plan 1.1: Appartement +3 |
