# Asbestinventarisatetest

Diepestraat 84/302, 2060 Antwerpen

Attestnummer : 20260207-000127.000

Uitgegeven op : 07.02.2026

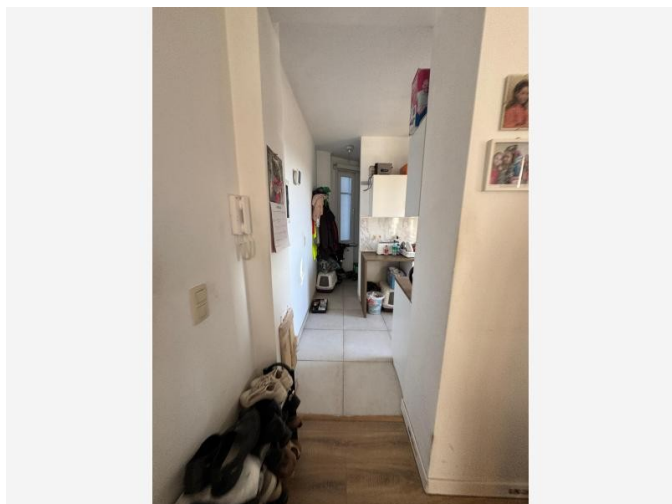
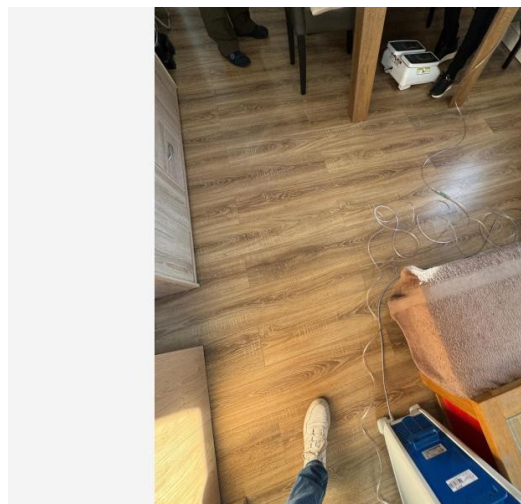
Hoewel overal nieuwe (laminaat)vloeren en overbetegeld (badkamer), geen uitspraak mogelijk over eventuele oude onderliggende vloerlagen zonder destructief te werk te gaan. Niet in kader van dit asbest attest.

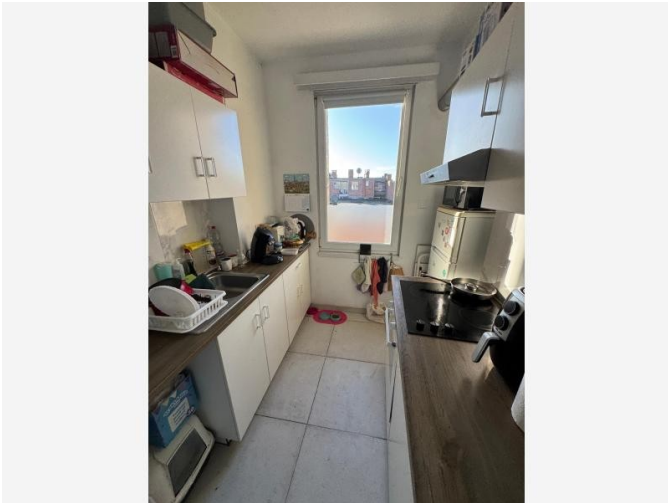
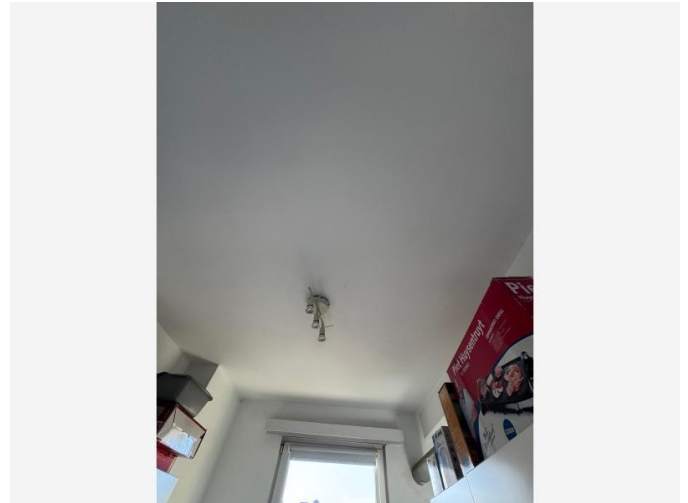
## Fiche 2: Pleisterwerk plafond (extrapolatie)

Geen asbest

| Opmerking | Voor het pleisterwerk van de plafonds in dit appartement werd geëxtrapoléerd vanuit de staalnamen genomen in 1 of meerdere appartementen in hetzelfde hoofdgebouw; dit omwille van het feit dat de afwerkingsgraad hetzelfde is en de staalname(n) voor minstens 25% van het hoofdgebouw representatief zijn (zie inspectieprotocol). Plafond van woonkamer en badkamer betreft niet-asbestverdachte beplatingen. Geen uitspraak over daarbovenliggende plafondlagen zonder destructief te werk te gaan (niet in kader van dit asbest attest) |

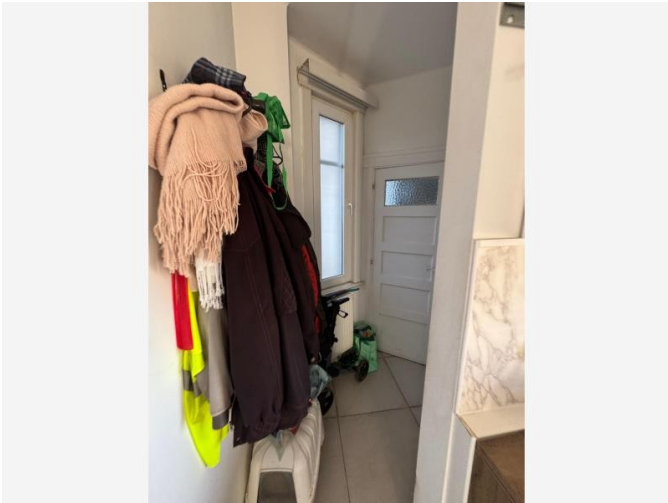
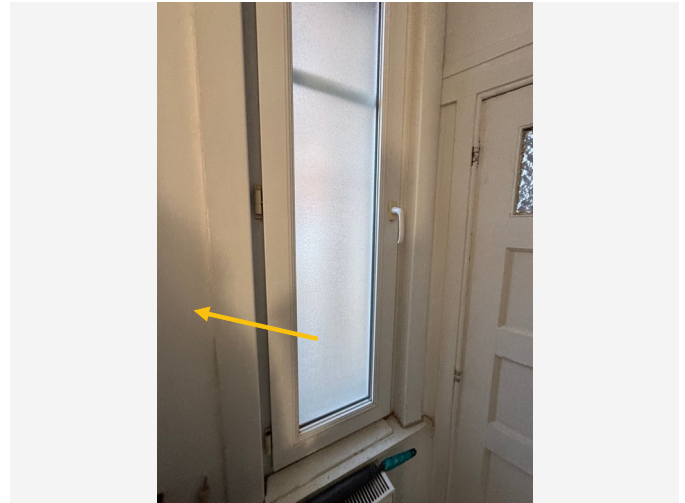
## Fiche 3: Pleisterwerk muren (extrapolatie)

Geen asbest

| Opmerking | Voor het pleisterwerk van de muren in dit appartement werd geëxtrapoléerd vanuit de staalnamen genomen in 1 of meerdere appartementen in hetzelfde hoofdgebouw; dit omwille van het feit dat de afwerkingsgraad hetzelfde is en de staalname(n) voor minstens 25% van het hoofdgebouw representatief zijn (zie inspectieprotocol). |

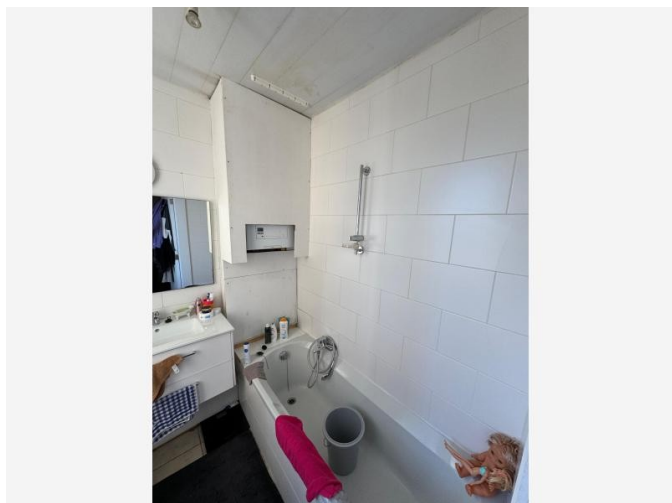
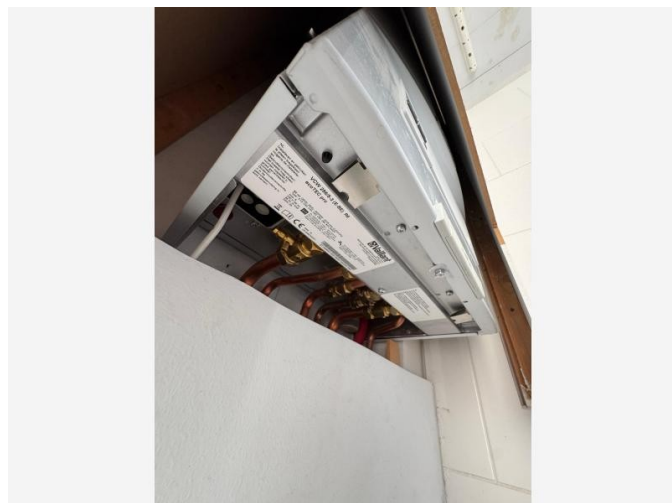
### Fiche 4: Stookketel

| Beschrijving | Notitie | Terug te vinden op plannen |
|---|---|---|
| Fiche 4: Stookketel | Geen asbestverdachte toepassingen aan of rond de ketel aangetroffen; ketel is bovendien recent; model: Vaillant ecoTec Pro | Plan 1.1: Appartement +3 |

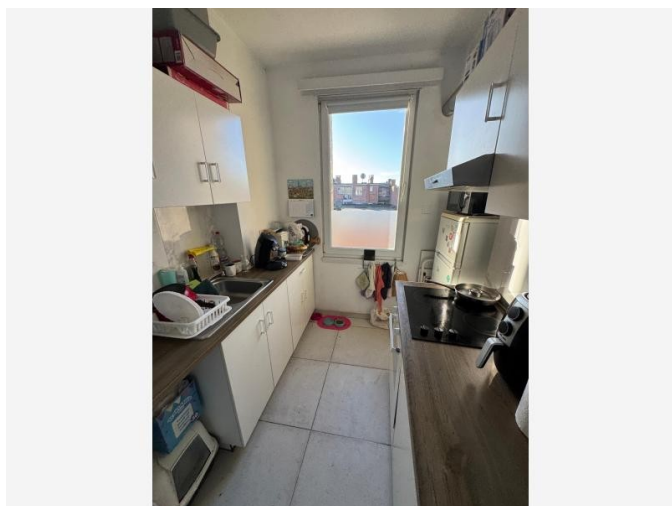
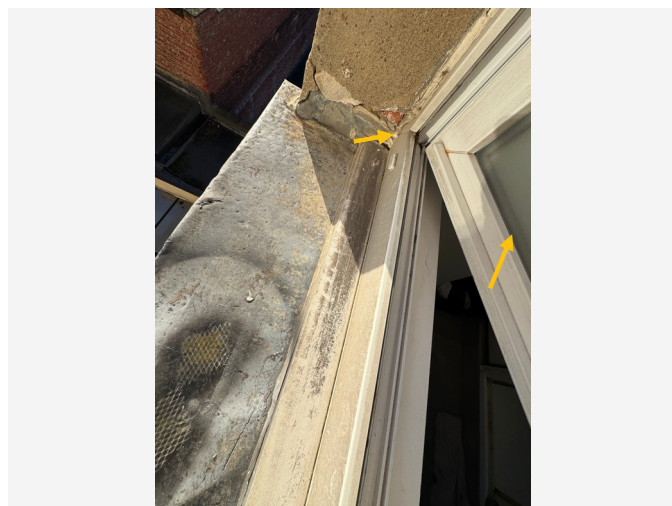
### Fiche 5: Afdichtingsmateriaal aan schrijnwerk

| Beschrijving | Notitie | Terug te vinden op plannen |
|---|---|---|
| Fiche 5: Afdichtingsmateriaal aan schrijnwerk | Zowel tussen glas en schrijnwerk als tussen schrijnwerk en gevel | Plan 1.3: Appartement +3 (muren) |
