Asbestinventarisatetest

Vlagstraat 107, 2140 Antwerpen

Attestnummer : 20251128-000357.000

Uitgegeven op : 28.11.2025

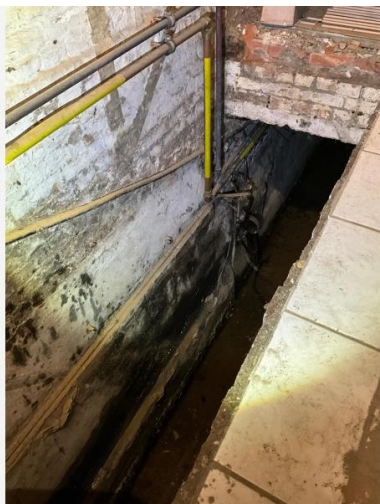
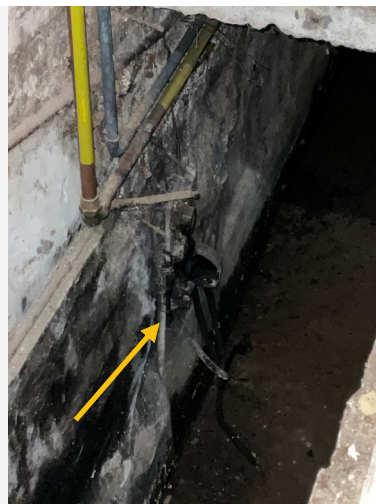
Eindbeoordeling materiaalrisico	Verhoogd materiaalrisico en/of verhoogde kans op vezelvrijgave
---------------------------------	--

Gebondenheid	Categorie 1: hechtgebonden in oorsprong
Asbestsoort (vezeltype)	Alleen chrysotiel
Asbestconcentratie	Laag (< 50%)
Afschermingsgraad van het gehele materiaal	Geheel of deels (ook) vrij aan de binnenlucht
Toestand van het materiaal	Matig beschadigd, matig verweerd

Beschrijving	Elek montagebord (type Massal)
Omgeving	Binnen
Primaire drager	Communicatie en elektrische infrastructuur en uitrusting
Asbestmateriaal	Plaat, paneel, tablet - Type Massal
Bindmiddel van asbestmateriaal	Cement
Gebondenheid op basis van bindmiddel	Hecht
Hoeveelheid (oppervlakte - dikte - aantal)	<ul style="list-style-type: none">• 0,20 m² - 1,00 cm - 1 stuk
Totaal volume	0,002 m ³
Eenvoudig bereikbaar	Ja
Bevestigingswijze	<ul style="list-style-type: none">• Geschroefd
Identificatiemethode	<p>De asbestdeskundige beoordeelt het materiaal als asbestverdacht en dus asbesthoudend, en dit zonder monstername.</p> <p>Motivatie: De monstername brengt andere schade aan dan schade die inherent is aan de monstername.</p>
Destructieve handeling voor identificatie	Nee
Opmerking	De vermelde oppervlaktes, diktes, gewichten en volumes betreffen een beredeneerde schatting. Er worden geen rechten verleend aan deze oppervlaktes/diktes/volumes.

Verwijderen

- Zorg voor een veilig beheer. Vermijd het beschadigen van het asbestmateriaal. Controleer de toestand jaarlijks op wijzigingen.
- Voer bijkomende staalname(s) uit.

- Eenvoudige handelingen: mag via doe-het-zelf of door werknemer(s) met opleidingsattest eenvoudige handelingen
Als dit materiaal verwijderd kan worden zonder het te breken, te beschadigen... , dan mag met dit met eenvoudige handelingen. Vermijd stofvorming en stofverspreiding op elk moment van de werken. Bevochtig of fixeer het materiaal.

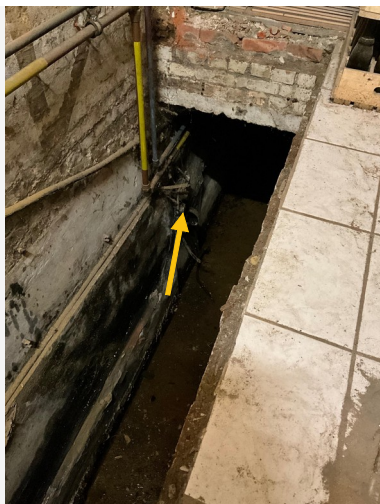
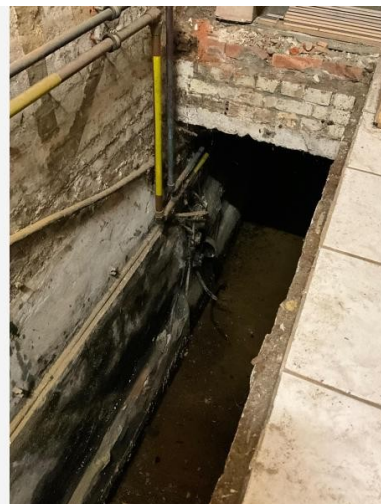
Eindbeoordeling materiaalrisico	Laag materiaalrisico en/of verlaagde kans op vezelvrijgave
---------------------------------	--

Gebondenheid	Categorie 1: hechtgebonden in oorsprong
Asbestsoort (vezeltype)	Crocidoliet aanwezig
Asbestconcentratie	Laag (< 50%)
Afschermingsgraad van het gehele materiaal	Geheel of deels (ook) vrij aan de binnenlucht
Toestand van het materiaal	Onbeschadigd, niet verweerd

Beschrijving	Bakeliet schakelmateriaal (Kelder)
Omgeving	Binnen
Primaire drager	Communicatie en elektrische infrastructuur en uitrusting
Asbestmateriaal	Plaat, paneel, tablet - Type Bakeliet
Bindmiddel van asbestmateriaal	Kunststof of -hars
Gebondenheid op basis van bindmiddel	Hecht
Hoeveelheid (oppervlakte - dikte - aantal)	<ul style="list-style-type: none"> • 0,01 m² - 1,00 cm - 6 stuks
Totaal volume	< 0,001 m ³
Eenvoudig bereikbaar	Ja
Bevestigingswijze	<ul style="list-style-type: none"> • Geschroefd
Identificatiemethode	<p>De asbestdeskundige beoordeelt het materiaal als asbestverdacht en dus asbesthoudend, en dit zonder monstername.</p> <p>Motivatie: De monstername brengt andere schade aan dan schade die inherent is aan de monstername.</p>
Destructieve handeling voor identificatie	Nee
Opmerking	<p>Het is moeilijk te bepalen of de bakeliettoepassingen in de woning ook effectief asbesthoudend zijn (het kan ook gaan om de asbestvrije variant).</p> <p>Er werd geen monster genomen owv beschadiging aan een elektrisch gerelateerde toepassing, extra controle bij verwijdering van het verdacht materiaal. Vermoedelijk zullen de toepassingen verwijderd worden bij aanpassing van het elektriciteitsnetwerk.</p>

Zorgvuldig beheren

- Zorg voor een veilig beheer. Vermijd het beschadigen van het asbestmateriaal. Controleer de toestand jaarlijks op wijzigingen.
- Voer bijkomende staalname(s) uit.

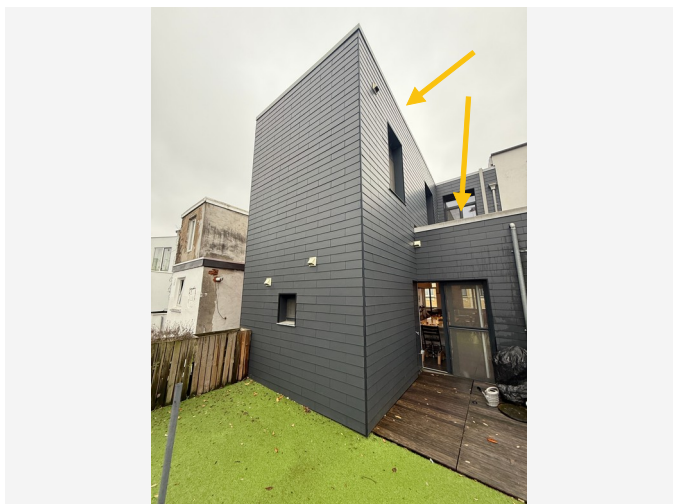
Situeringfoto

Tijdelijke beperking

Reden: Er is geen volledige risicobeoordeling mogelijk

Uitleg van de asbestdeskundige: Deze verplicht te beschrijven ruimte of materiaal is niet waarneembaar waardoor er op dit ogenblik in de databank geen adviesfiche voor kan opgesteld worden.

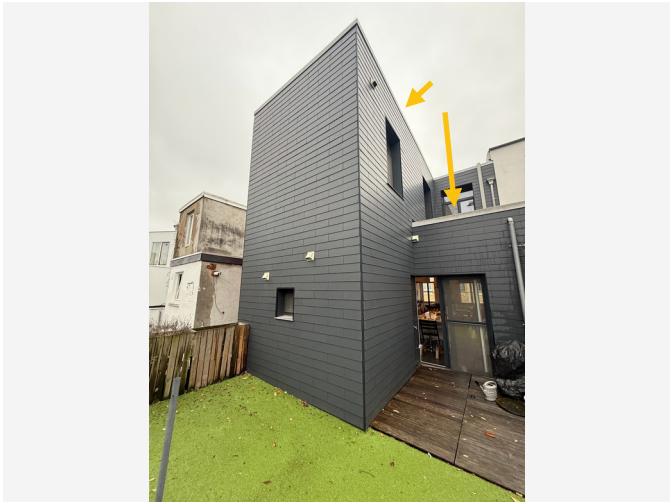
Fiche 4: Materialen onder de dakbedekking (onderdak,...)

Tijdelijke beperking

Reden: Er is geen volledige risicobeoordeling mogelijk

Uitleg van de asbestdeskundige: Deze verplicht te beschrijven ruimte of materiaal is niet waarneembaar waardoor er op dit ogenblik in de databank geen adviesfiche voor kan opgesteld worden.

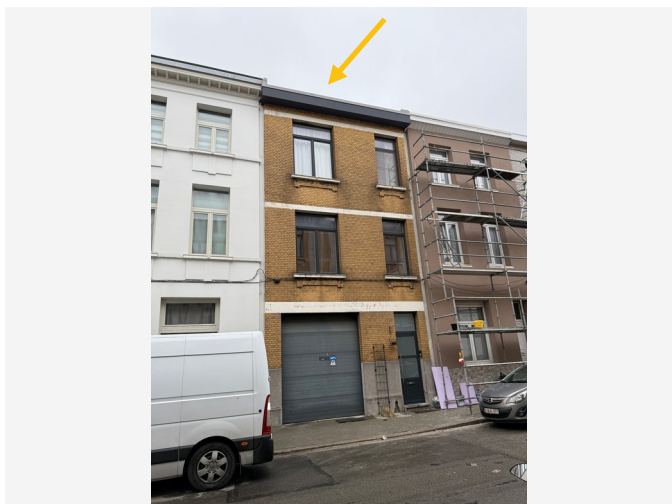
Reden: Het te onderzoeken materiaal situeert zich hoger dan 3,50 m te rekenen vanaf een veilige ondergrond

Uitleg van de asbestdeskundige: Het dak is niet inspecteerbaar, in geval van renovatie is het aangewezen aanvullend onderzoek te verrichten. Dit kan met behulp van een drone of hoogtewerker.

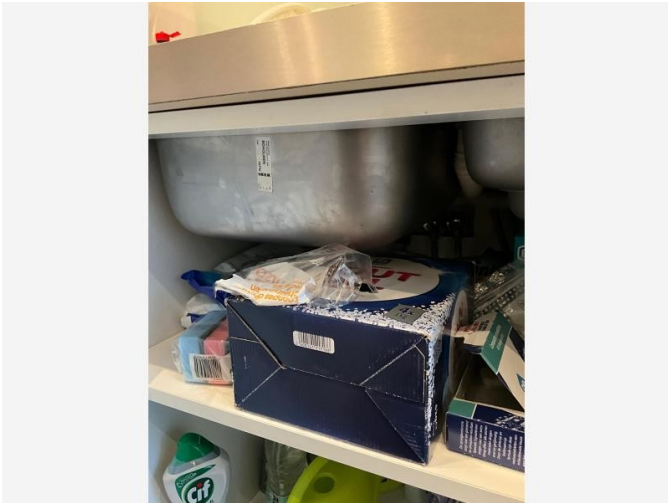
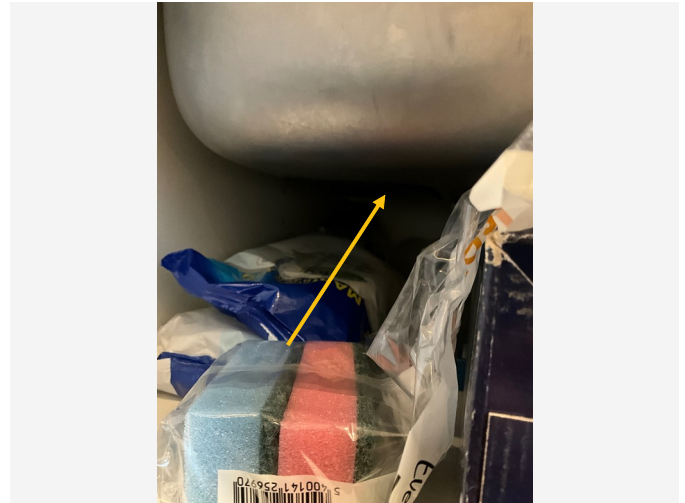
De gootsteen draagt een productiekenmerk van 2009, hierdoor is de ontdreunplaat niet verdacht.

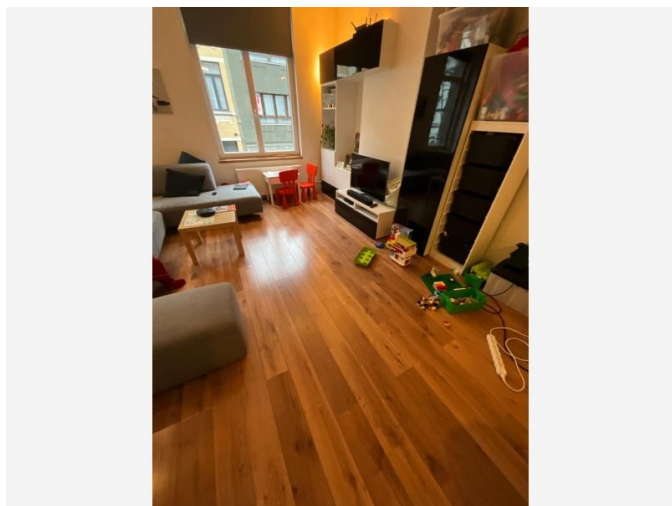
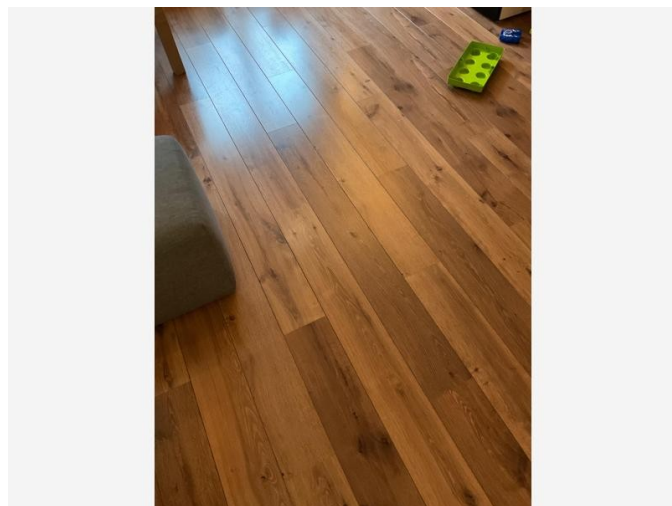
Oude parket/ laminaat vloeren kunnen mogelijk verlijmd zijn met asbesthoudende materialen.

Onder de huidige vloeren kunnen nog restanten aanwezig zijn van oude vloeren.

Bij verwijdering kan verder destructief of aanvullend onderzoek hierover uitsluitsel geven.

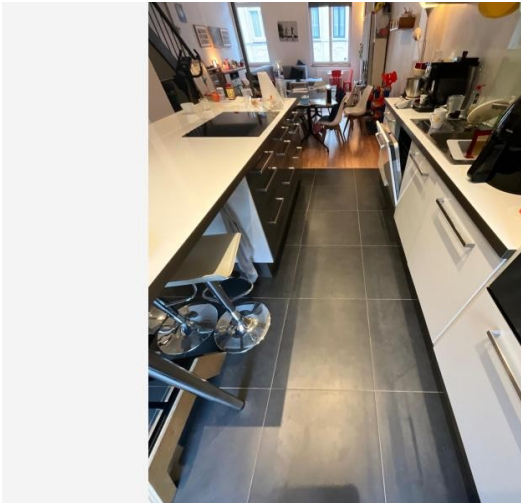
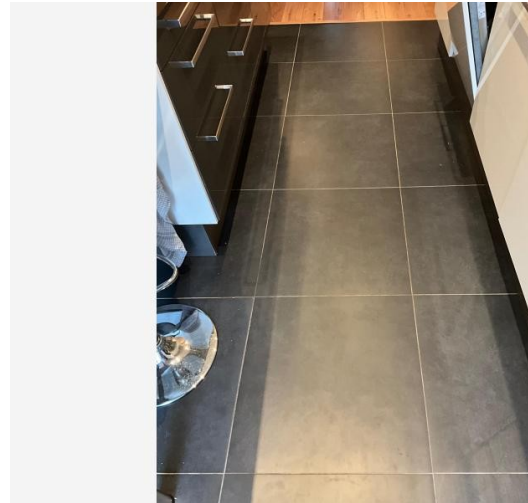
Oude tegels/ vloeren kunnen mogelijk verlijmd zijn met asbesthoudende materialen.

Onder de huidige vloeren kunnen nog restanten aanwezig zijn van oude vloeren.

Bij verwijdering kan verder destructief of aanvullend onderzoek hierover uitsluitsel geven.

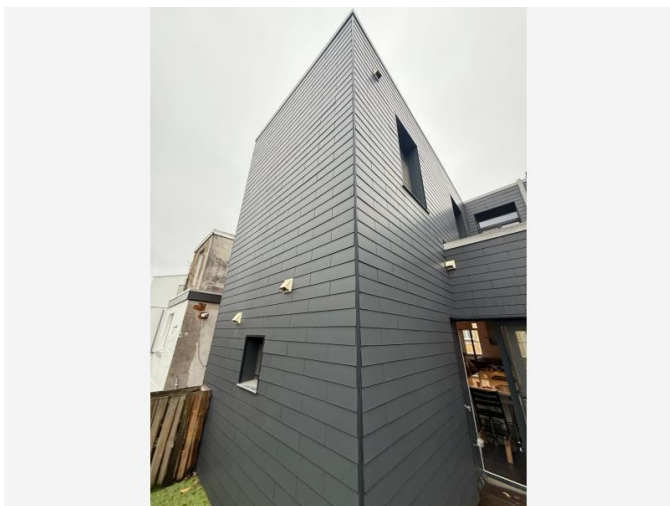
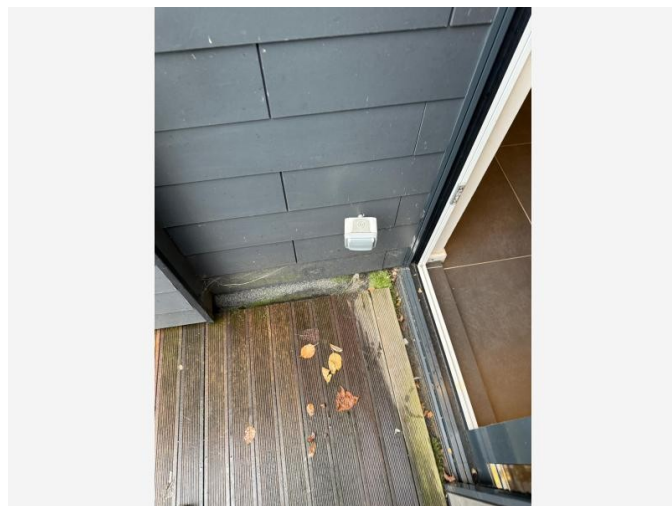
De zij & achtergevel zijn bekleed met leien, deze leien zijn geplaatst in 2015 hierdoor zijn deze niet verdacht. (Bewijsdocument toegevoegd) In geval van werken kan het echter raadzaam zijn aanvullend destructief onderzoek te verrichten naar eventueel onderliggende toepassingen.

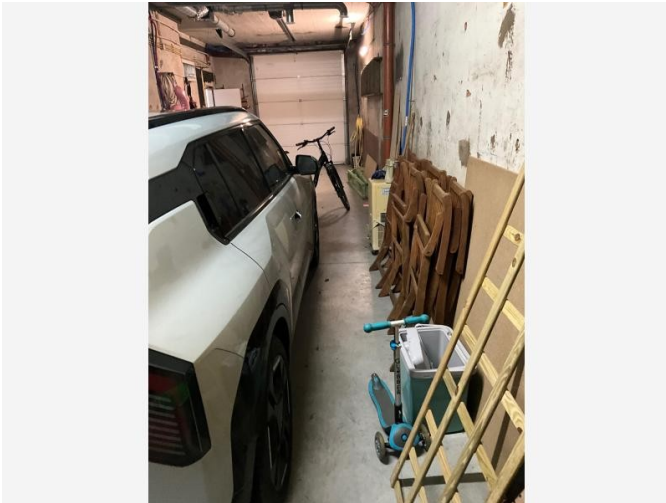
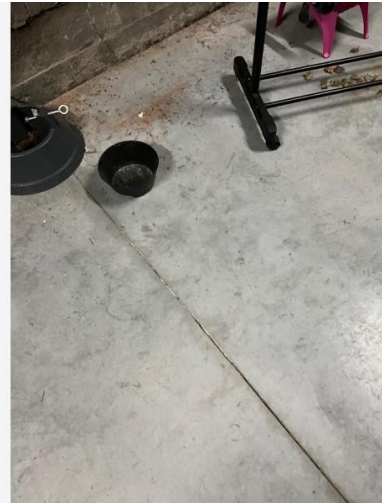
In de garage is er een polybeton gegoten deze toplaag is niet verdacht, echter is er niet geweten of er een verdachte onderlaag aanwezig is. In het geval van werken is het aangewezen aanvullend, destructief onderzoek te verrichten.

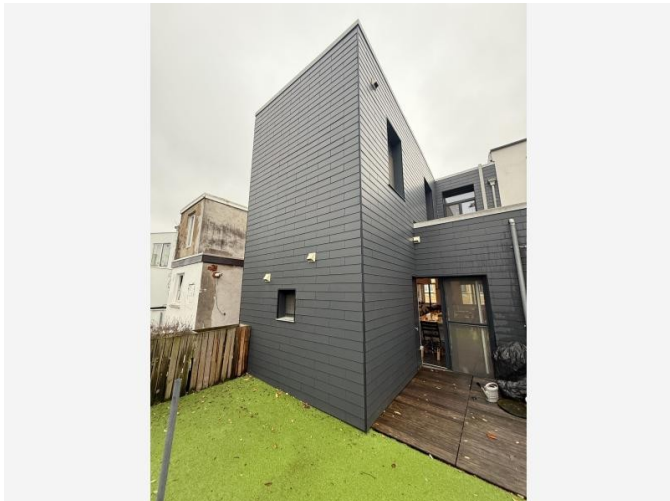
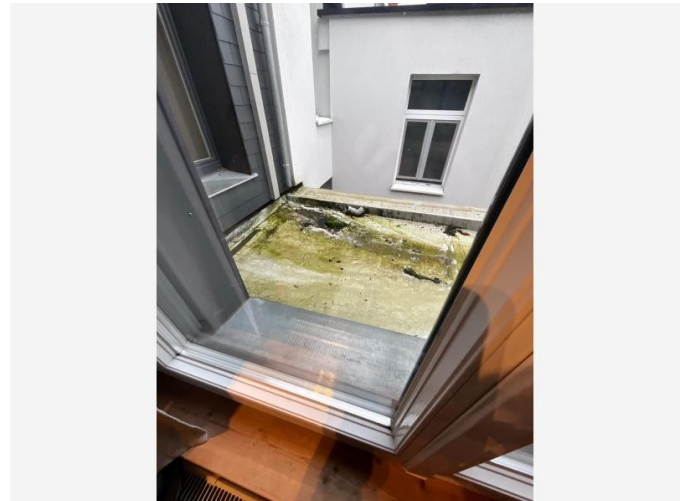
Beschrijving	Notitie	Terug te vinden op plannen
Fiche 20: Dakbedekking (type PVC-folie)	Het hoofddak en het lager gelegen dak op V1 zijn recent gerenoveerd met PVC-folie, factuur dateert uit 2019 (toegevoegd aan de bewijsdocumenten). In geval van werken of renovatie is het echter wel aangewezen om aanvullend onderzoek te verrichten naar mogelijks "verdachte" onderliggende lagen.	Plan 1.17: Dakbekleding
Fiche 21: Kitwerk raam	De mastiek werd gecontroleerd en als niet-asbesthoudend beschouwd. (zacht en elastisch)	Plan 1.9: V1 Kitwerk + leien + schacht + ontdreunplaat Plan 1.13: V2 Kitwerk ramen + schacht + wandtegels
Fiche 22: Materialen aan de doorstomer (dichtingen, isolerend materiaal, ...)	De doorstomer is geproduceerd in 2009, hierdoor is deze niet verdacht.	Plan 1.5: V0 Doostromer
