Asbestinventarisatetest

Belgiëlei 109/1, 2018 Antwerpen

Attestnummer : 20250726-000105.000

Uitgegeven op : 26.07.2025

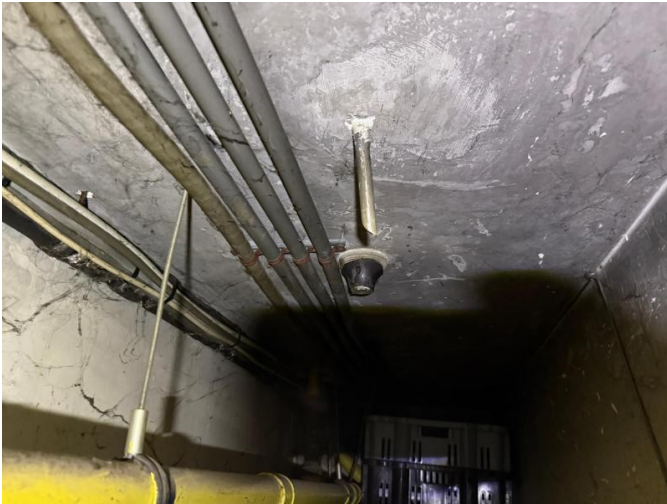
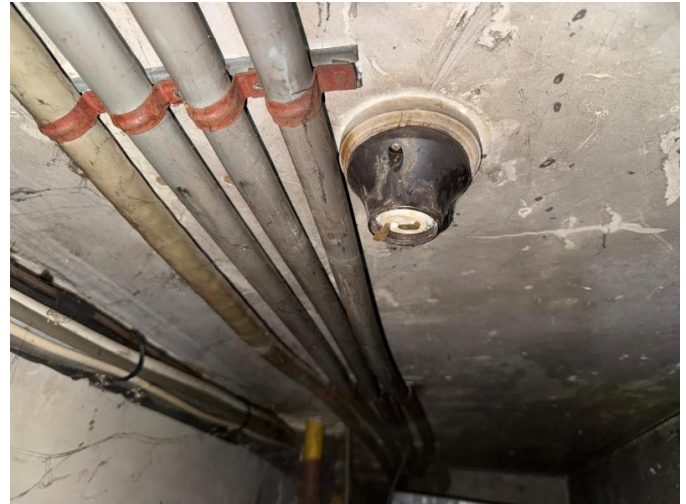
Eindbeoordeling materiaalrisico	Laag materiaalrisico en/of verlaagde kans op vezelvrijgave
---------------------------------	--

Gebondenheid	Categorie 1: hechtgebonden in oorsprong
Asbestsoort (vezeltype)	Crocidoliet aanwezig
Asbestconcentratie	Laag (< 50%)
Afschermingsgraad van het gehele materiaal	Geheel of deels (ook) vrij aan de binnenlucht
Toestand van het materiaal	Onbeschadigd, niet verweerd

Beschrijving	Armatuur (Type Bakeliet)
Omgeving	Binnen
Primaire drager	Communicatie en elektrische infrastructuur en uitrusting
Asbestmateriaal	Plaat, paneel, tablet - Type Bakeliet
Bindmiddel van asbestmateriaal	Kunststof of -hars
Gebondenheid op basis van bindmiddel	Hecht
Hoeveelheid (oppervlakte - dikte - aantal)	• 0,01 m ² - 0,50 cm - 1 stuk
Totaal volume	< 0,001 m ³
Eenvoudig bereikbaar	Ja
Bevestigingswijze	• Geschroefd
Identificatiemethode	Vaststelling zonder monstername
Destructieve handeling voor identificatie	Nee
Opmerking	Er werd geen monster genomen owv beschadiging aan een elektrisch gerelateerde toepassing, extra controle bij verwijdering van het verdacht materiaal. Vermoedelijk zullen de toepassingen verwijderd worden bij aanpassing van het elektriciteitsnetwerk.

Het asbestmateriaal valt onder de mijlpaal van 2040.

- Zorg voor een veilig beheer. Vermijd het beschadigen van het asbestmateriaal. Controleer de toestand jaarlijks op wijzigingen.
- Voer bijkomende staalname(s) uit.

- Eenvoudige handelingen: mag via doe-het-zelf of door werknemer(s) met opleidingsattest eenvoudige handelingen
Als dit materiaal verwijderd kan worden zonder het te breken, te beschadigen... , dan mag met dit met eenvoudige handelingen. Vermijd stofvorming en stofverspreiding op elk moment van de werken. Bevochtig of fixeer het materiaal.

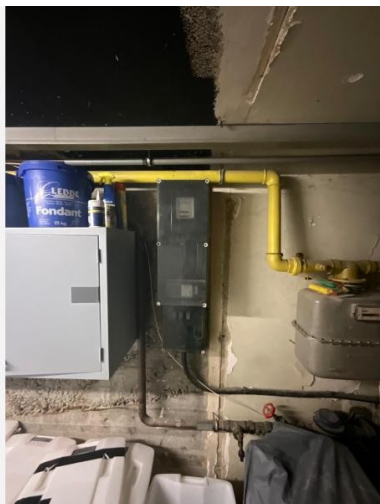
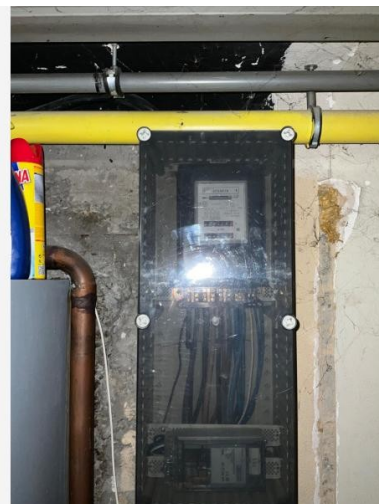
Hoewel deze toepassing mag verwijderd worden met eenvoudige handelingen is het steeds aangewezen uw netbeheerder te contacteren voor de verwijdering hiervan. Dit aangezien de meter steeds eigendom is van de netbeheerder en dus niet zonder toestemming mag worden verwijderd en gemanipuleerd.

Eindbeoordeling materiaalisico	Zeer laag materiaalisico en/of zeer lage kans op vezelvrijgave
Opmerking	De verdachte meter is omhuld door een PVC-meterkast, hierdoor is de toepassing afgesloten van de atmosfeer.

Gebondenheid	Categorie 1: hechtgebonden in oorsprong
Asbestsoort (vezeltype)	Crocidoliet aanwezig
Asbestconcentratie	Laag (< 50%)
Afschermingsgraad van het gehele materiaal	Stootvaste afscherming of omkasting
Toestand van het materiaal	Onbeschadigd, niet verweerd

Beschrijving	Meterkast (type Bakeliet)
Omgeving	Binnen
Primaire drager	Communicatie en elektrische infrastructuur en uitrusting
Asbestmateriaal	Plaat, paneel, tablet - Type Bakeliet
Bindmiddel van asbestmateriaal	Kunststof of -hars
Gebondenheid op basis van bindmiddel	Hecht
Hoeveelheid (oppervlakte - dikte - aantal)	<ul style="list-style-type: none">• 0,20 m² - 0,50 cm - 1 stuk
Totaal volume	0,001 m ³
Eenvoudig bereikbaar	Ja
Bevestigingswijze	<ul style="list-style-type: none">• Geschroefd
Identificatiemethode	Vaststelling zonder monstername
Destructieve handeling voor identificatie	Nee
Opmerking	Er werd geen monster genomen owv beschadiging aan een elektrisch gerelateerde toepassing, extra controle bij verwijdering van het verdacht materiaal. Vermoedelijk zullen de toepassingen verwijderd worden bij aanpassing van het elektriciteitsnetwerk.

Het asbestmateriaal valt onder de mijlpaal van 2040.

- Zorg voor een veilig beheer. Vermijd het beschadigen van het asbestmateriaal. Controleer de toestand jaarlijks op wijzigingen.
- Voer bijkomende staalname(s) uit.

- Eenvoudige handelingen: mag via doe-het-zelf of door werknemer(s) met opleidingsattest eenvoudige handelingen
Als dit materiaal verwijderd kan worden zonder het te breken, te beschadigen... , dan mag met dit met eenvoudige handelingen. Vermijd stofvorming en stofverspreiding op elk moment van de werken. Bevochtig of fixeer het materiaal.

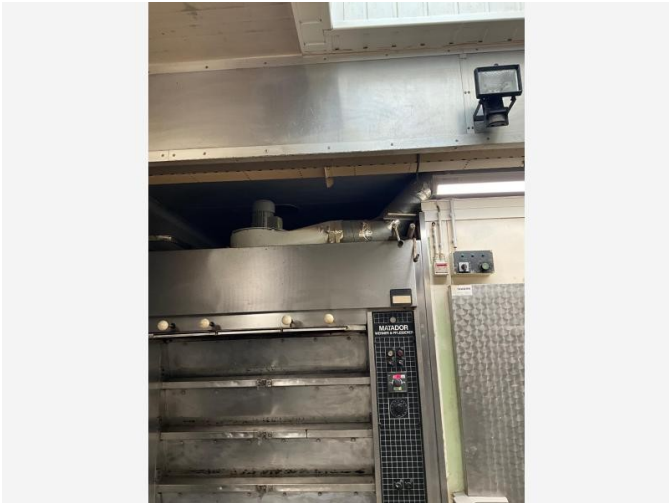
Situeringfoto

Tijdelijke beperking

Reden: Er is geen volledige risicobeoordeling mogelijk

Uitleg van de asbestdeskundige: De ruimte achter de ovens is niet zichtbaar, het is niet duidelijk of er zich achter of tussen de ovens verdachte toepassingen bevinden. In geval van werken of renovatie kan de verhuizing of demontage van de ovens uitsluitel brengen.

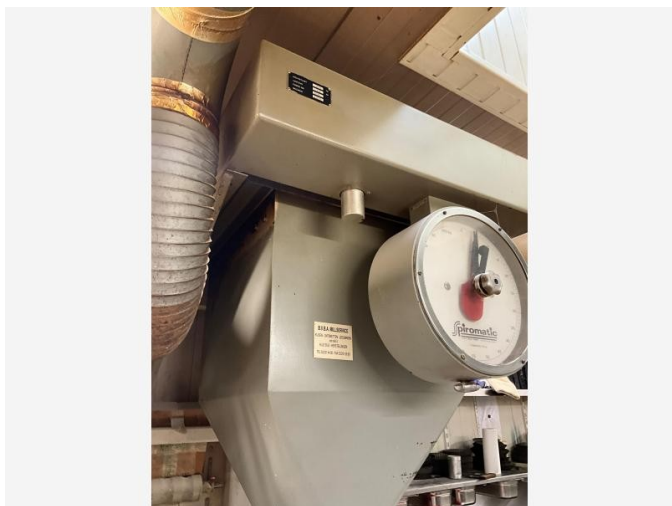
De bloemdispenser draagt een kentekenplaat met bouwjaar 1985, dit is nog een risicobouwjaar. Echter is het niet duidelijk over intern een verdachte toepassing aanwezig is. In geval van werken of renovatie/verwijdering is aanvullend onderzoek aangewezen door een techniker met opleiding 8u eenvoudige handelingen.

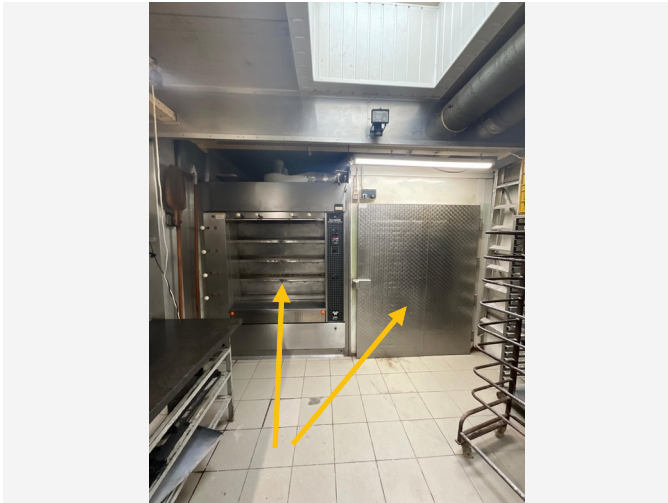
In de keuken/bakkerij zijn er 2 industriële ovens aanwezig, het is niet duidelijk of er ergens verdachte toepassingen aanwezig zijn in deze ovens. Het is aangewezen om bij renovatie/verwijdering de ovens te laten controleren door een gecertificeerd techniek 8u eenvoudige handelingen.

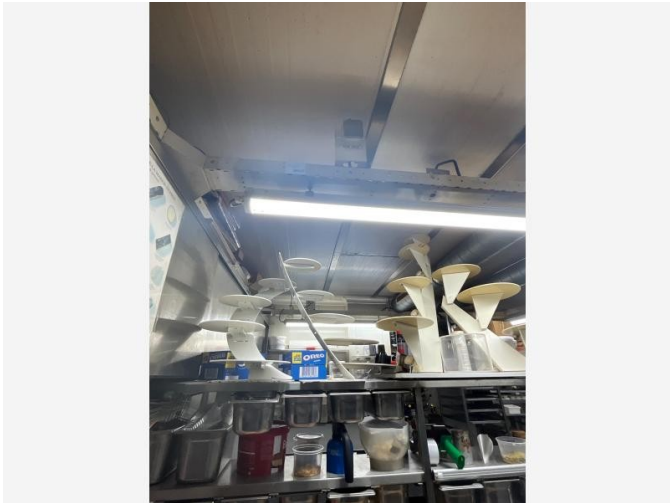
De werkplaats/keuken is volledig voorzien van sandwichpanelen aan het plafond, tijdens het inspecteren van deze panelen heb ik de mogelijkheid gehad een paneel op te heffen en lokaal te kunnen vaststellen dat er EPS is gebruikt tussen deze panelen. Het is echter niet duidelijk of er zich verdacht pleisterwerk of andere toepassingen bevinden achter of tussen de panelen. In geval van renovatie of werken is bijkomend onderzoek aangewezen.

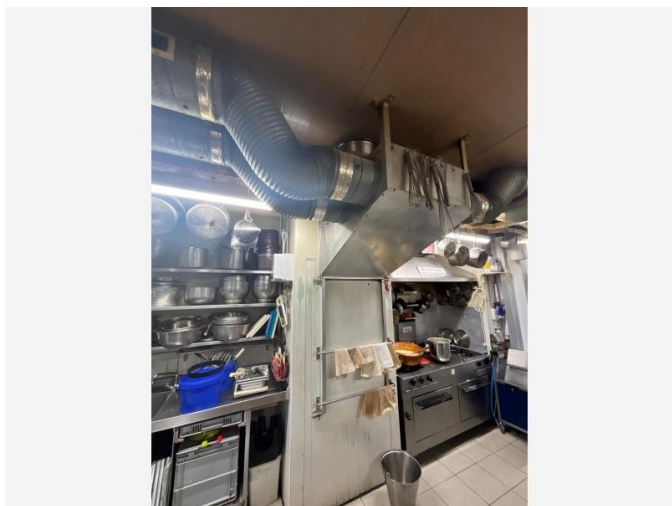
In de werkplaats/keuken van de bakkerij is er een uitgebreid ventilatie&afvoersysteem aanwezig. Dit wordt gebruikt om de warmte van de ovens af te voeren en is regelbaar door ventilatie en schachtschuiven. Het is niet duidelijk of er zich in het ventilatiesysteem mogelijks verdachte toepassingen bevinden. In geval van werken of renovatie is het aangewezen om bijkomend onderzoek te verrichten.

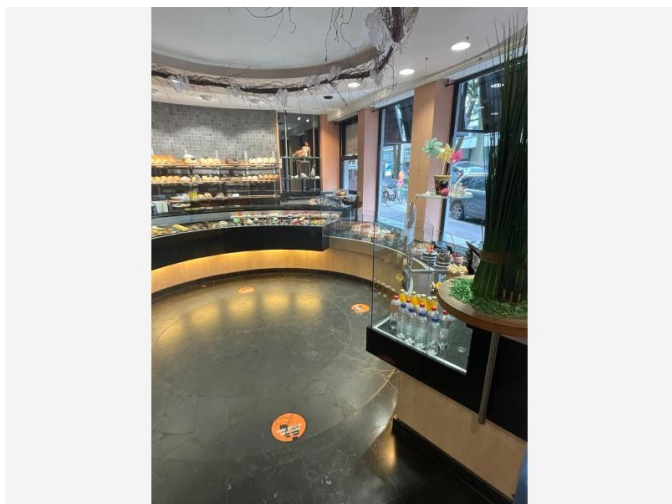
In de winkelruimte zijn er verschillende koeltoogen aanwezig, het is niet duidelijk wat er zich bevindt achter, onder deze toogen. In geval van werken / renovatie of demontage is aanvullend onderzoek door een techniek met 8u eenvoudige handelingen aangewezen.

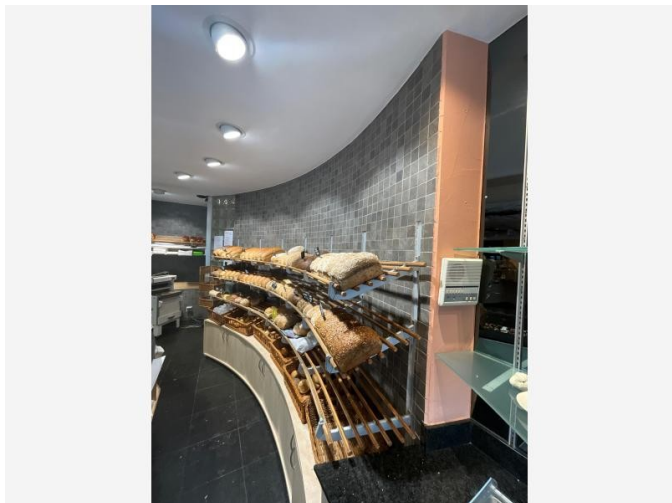
Fiche 9: Mogelijks asbestverdachte toepassing achter valse wand (winkel)

In de winkelruimte zijn er een aantal valse wanden aangebracht, het is niet duidelijk of er achter deze wanden zich nog verdacht pleisterwerk of andere verdachte toepassingen bevinden. In het geval van werken of renovatie is bijkomend onderzoek aangewezen.

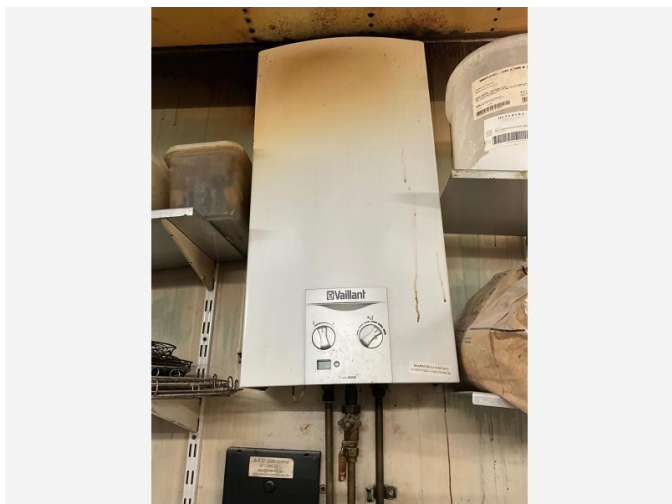
De doorstomer is geproduceerd in 2012, hierdoor is deze niet verdacht.

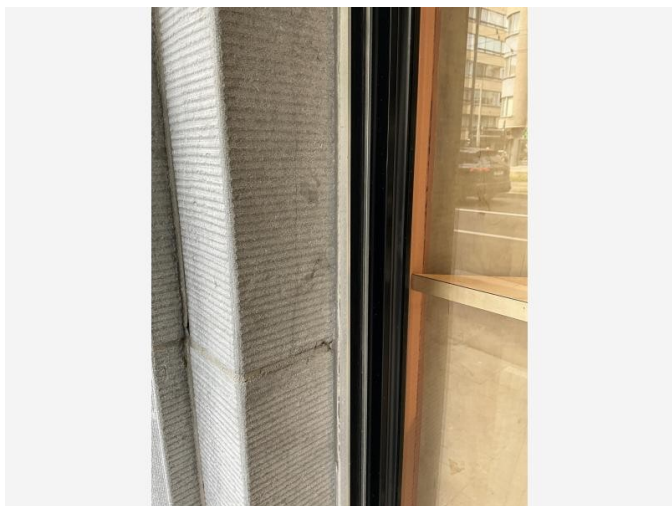
De mastiek werd gecontroleerd en als niet-asbesthoudend beschouwd. (zacht en elastisch)

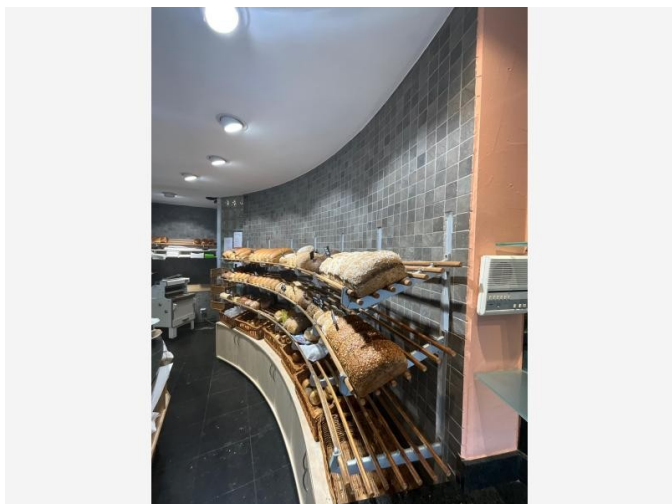
Oude wandtegels kunnen mogelijk verlijmd zijn met asbesthoudende materialen.

Onder de huidige tegels kunnen nog restanten aanwezig zijn van oude tegels/lijmlagen.

Bij verwijdering kan verder destructief of aanvullend onderzoek hierover uitsluitel geven.

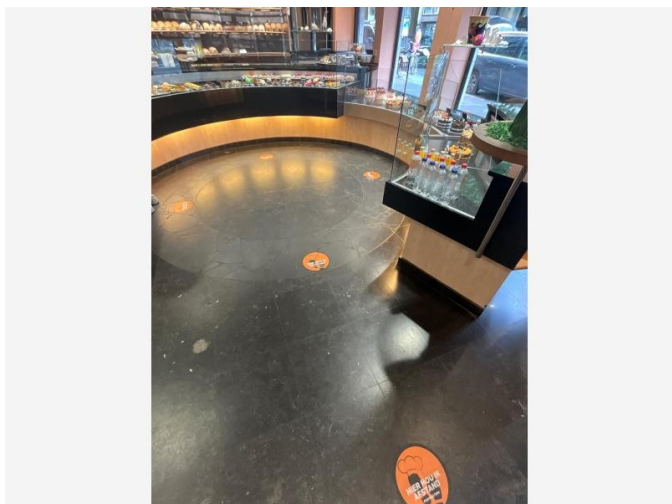
Oude tegels/ vloeren kunnen mogelijk verlijmd zijn met asbesthoudende materialen.

Onder de huidige vloeren kunnen nog restanten aanwezig zijn van oude vloeren.

Bij verwijdering kan verder destructief of aanvullend onderzoek hierover uitsluitsel geven.

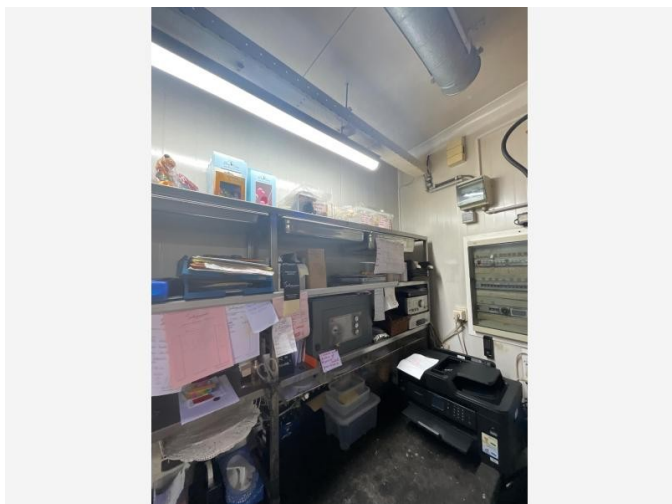
De werkplaats/keuken is volledig voorzien van sandwichpanelen aan de wand, tijdens het inspecteren van deze panelen heb ik de mogelijkheid gehad een paneel op te heffen en lokaal te kunnen vaststellen dat er EPS is gebruikt tussen deze panelen. Het is echter niet duidelijk of er zich verdacht pleisterwerk of andere toepassingen bevinden achter of tussen de panelen. In geval van renovatie of werken is bijkomend onderzoek aangewezen.

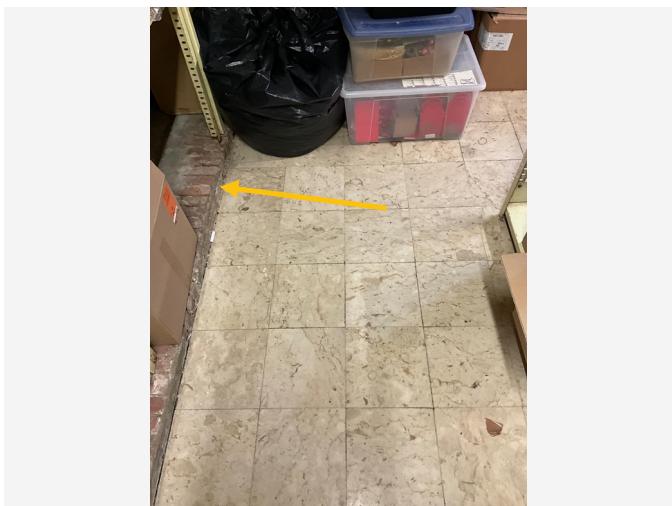
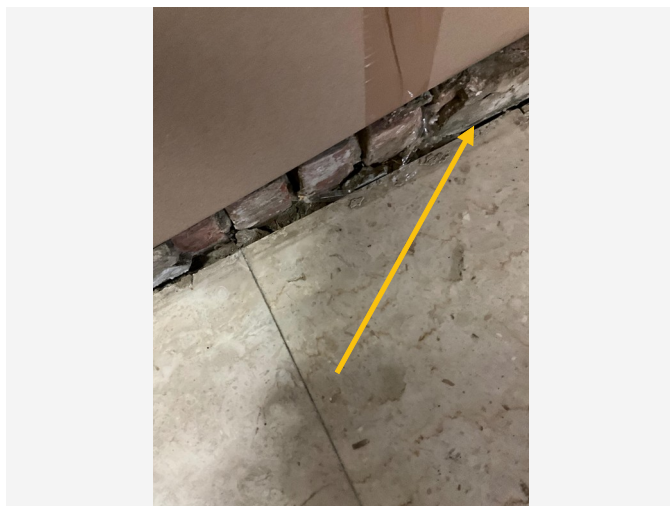
Fiche 17: Lijmlaag plint vloertegels (kelder)

Beschrijving	Lijm laag plint vloertegels (kelder)
Omgeving	Binnen
Primaire drager	Vloer
Bindmiddel van materiaal	Lijm
Gebondenheid op basis van bindmiddel	Hecht
Hoeveelheid (oppervlakte - dikte - aantal)	• 15,00 m ² - 5,00 mm - 1 stuk
Totaal volume	0,075 m ³
Identificatiemethode	Vaststelling met monsternamen
Destructieve handeling voor identificatie	Nee
Opmerking	In het inspectieprotocol is een monsternamen van tegellijm verplicht om dit te identificeren als niet-asbesthoudend. Er waren geen facturen ter beschikking die bevestigen dat de tegels na 2001 waren geplaatst. Er waren geen bestaande beschadigingen aan de vloertegels om de lijm voldoende te kunnen inspecteren. Echter aan de plinten waren er wel voldoende beschadigingen om de lijm laag te bemonsteren. Het is echter wel aangewezen om de vloertegels bijkomend te onderzoeken in geval van renovatie/werken.

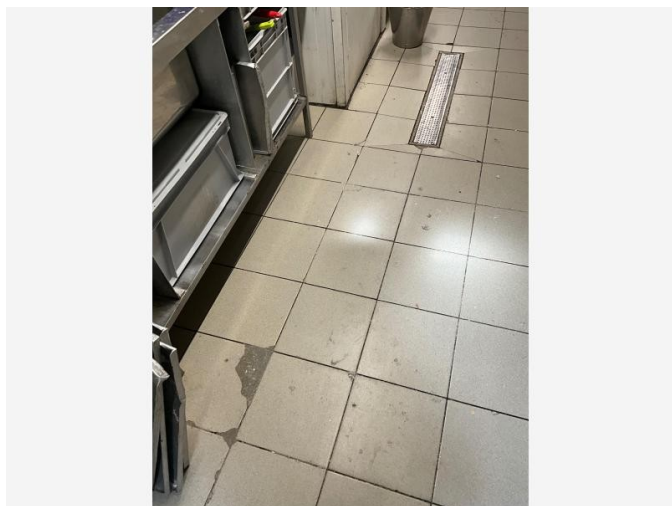
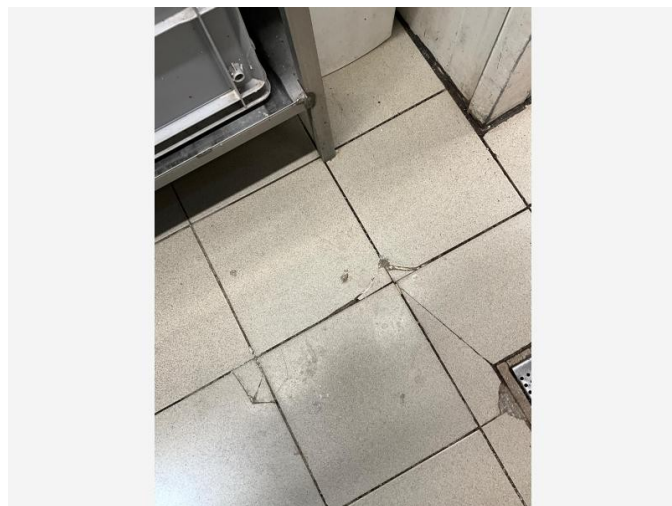
Beschrijving	Lijm Vloertegels (bakkerij)
Omgeving	Binnen
Primaire drager	Vloer
Bindmiddel van materiaal	Lijm
Gebondenheid op basis van bindmiddel	Hecht
Hoeveelheid (oppervlakte - dikte - aantal)	• 125,00 m ² - 5,00 mm - 1 stuk
Totaal volume	0,625 m ³
Identificatiemethode	Vaststelling met monstername
Destructieve handeling voor identificatie	Nee
Opmerking	In het inspectieprotocol is een monstername van tegellijm verplicht om dit te identificeren als niet-asbesthoudend. Er waren geen facturen ter beschikking die bevestigen dat de tegels na 2001 waren geplaatst. Er waren voldoende bestaande beschadigingen aan de vloertegels om de lijm voldoende te kunnen inspecteren.

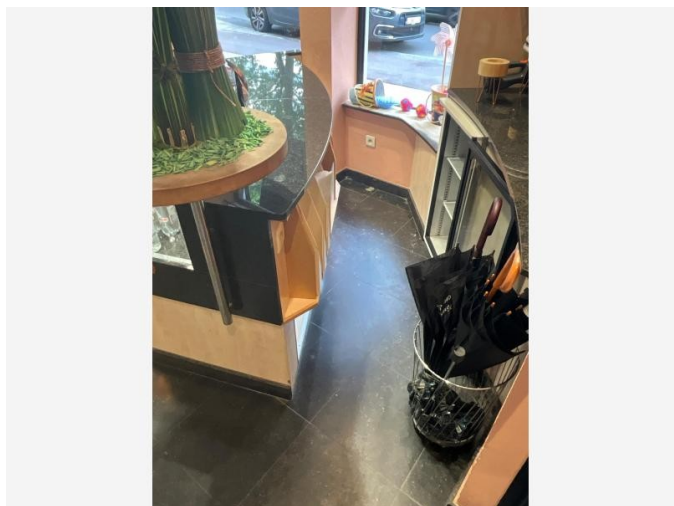
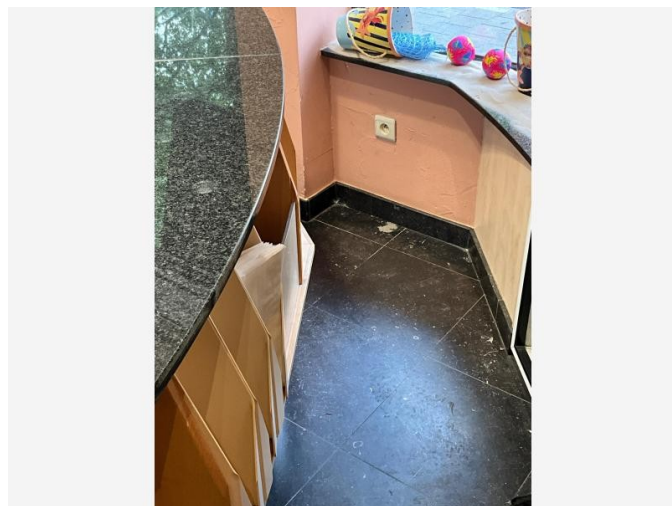
Beschrijving	Pleisterwerk wand
Omgeving	Binnen
Primaire drager	Binnenwand
Bindmiddel van materiaal	Gips - kalk
Gebondenheid op basis van bindmiddel	Niet-hechtgebonden
Hoeveelheid (oppervlakte - dikte - aantal)	• 90,00 m ² - 1,00 cm - 1 stuk
Totaal volume	0,90 m ³
Identificatiemethode	Vaststelling met monstername
Destructieve handeling voor identificatie	Nee
Opmerking	<p>Volgens het inspectieprotocol is een monstername van het pleisterwerk verplicht om dit te identificeren als niet-asbesthoudend.</p> <p>Locatie staalnames: Winkelruimte, Kelder, Bakkerij</p> <p>De vermelde oppervlaktes en volumes betreffen een beredeneerde schatting. Er worden geen rechten verleend aan deze oppervlaktes/volumes. De dikte is een schatting die voorkomt uit de monsterplaatsen en is daarom niet altijd representatief.</p>

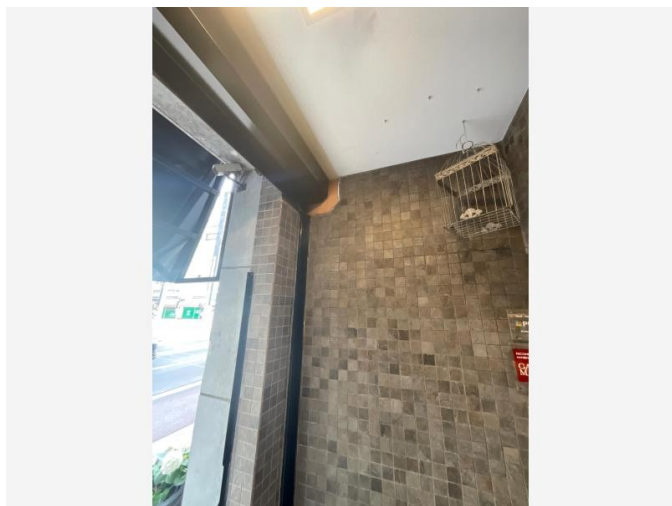
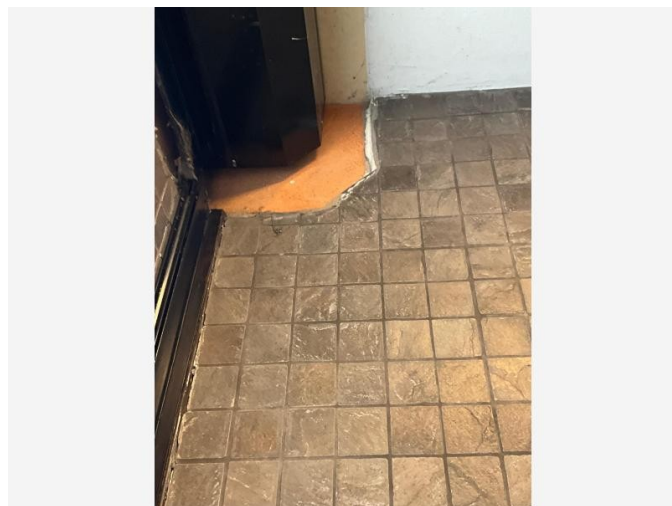
Beschrijving	Lijm laag tegels (wand inkom)
Omgeving	Buiten
Primaire drager	Wand buitenschil
Bindmiddel van materiaal	Lijm
Gebondenheid op basis van bindmiddel	Hecht
Hoeveelheid (oppervlakte - dikte - aantal)	• 15,00 m ² - 5,00 mm - 1 stuk
Totaal volume	0,075 m ³
Identificatiemethode	Vaststelling met monstername
Destructieve handeling voor identificatie	Nee
Opmerking	In het inspectieprotocol is een monstername van tegellijm verplicht om dit te identificeren als niet-asbesthoudend. Er waren geen facturen ter beschikking die bevestigen dat de tegels na 2001 waren geplaatst. Er waren enkele bestaande beschadigingen aan de wandtegels om de lijm voldoende te kunnen inspecteren, bemonsteren.

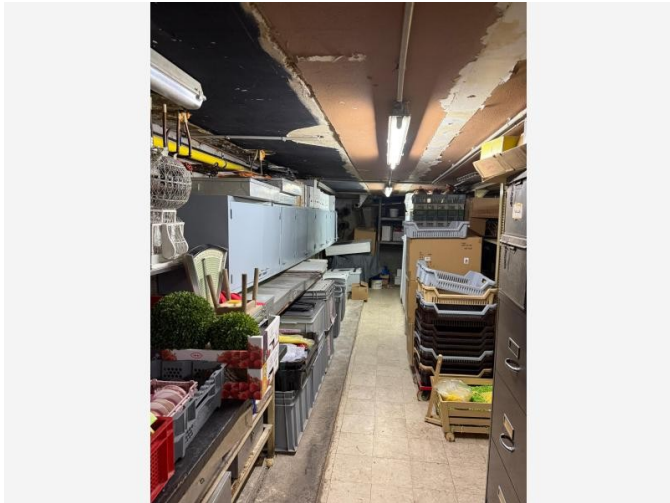
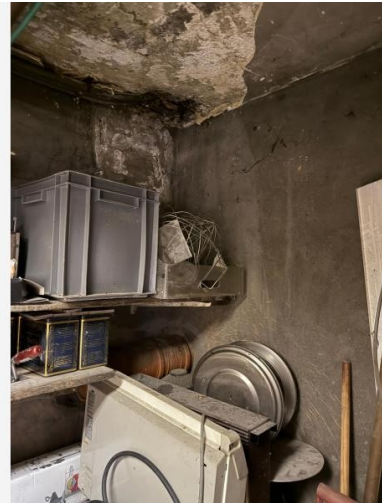
Beschrijving	Pleisterwerk plafond (kelder)
Omgeving	Binnen
Primaire drager	Binnenwand
Bindmiddel van materiaal	Gips - kalk
Gebondenheid op basis van bindmiddel	Niet-hechtgebonden
Hoeveelheid (oppervlakte - dikte - aantal)	• 75,00 m ² - 1,00 cm - 1 stuk
Totaal volume	0,75 m ³
Identificatiemethode	Vaststelling met monstername
Destructieve handeling voor identificatie	Nee
Opmerking	<p>Volgens het inspectieprotocol is een monstername van het pleisterwerk verplicht om dit te identificeren als niet-asbesthoudend.</p> <p>Locatie staalnames: Kelder , Werkplaats</p> <p>De vermelde oppervlaktes en volumes betreffen een beredeneerde schatting. Er worden geen rechten verleend aan deze oppervlaktes/volumes. De dikte is een schatting die voorkomt uit de monsterplaatsen en is daarom niet altijd representatief.</p>

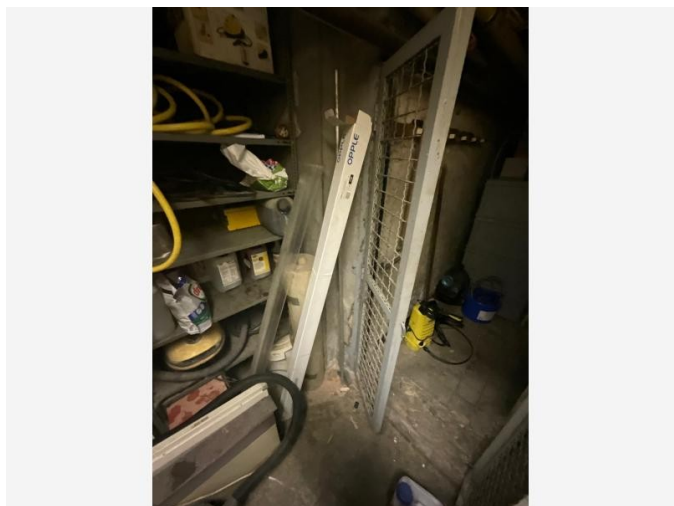
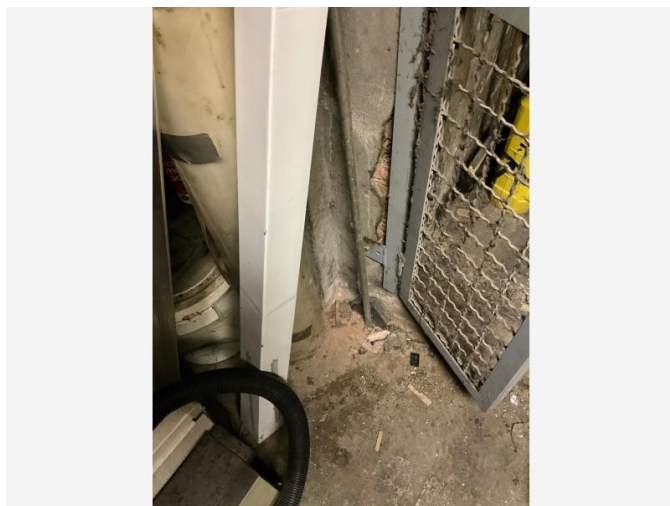
Beschrijving	Cementpleister wand (kelder werkplaats)
Omgeving	Binnen
Primaire drager	Binnenwand
Bindmiddel van materiaal	Cement
Gebondenheid op basis van bindmiddel	Hecht
Hoeveelheid (gewicht - aantal)	<ul style="list-style-type: none">• 250,00 kg - 1 stuk
Totaal gewicht	250,00 kg
Identificatiemethode	Vaststelling met monstername
Destructieve handeling voor identificatie	Nee
Opmerking	<p>Volgens het inspectieprotocol is een monstername van het pleisterwerk verplicht om dit te identificeren als niet-asbesthoudend.</p> <p>Locatie staalnames: Werkplaats in de kelder (2x)</p> <p>De vermelde oppervlaktes en volumes betreffen een beredeneerde schatting. Er worden geen rechten verleend aan deze oppervlaktes/volumes. De dikte is een schatting die voorkomt uit de monsterplaatsen en is daarom niet altijd representatief.</p>
