Asbestinventarisatetest

Rozenlei 23, 2540 Hove

Attestnummer : 20260507-000416.000

Uitgegeven op : 07.05.2026

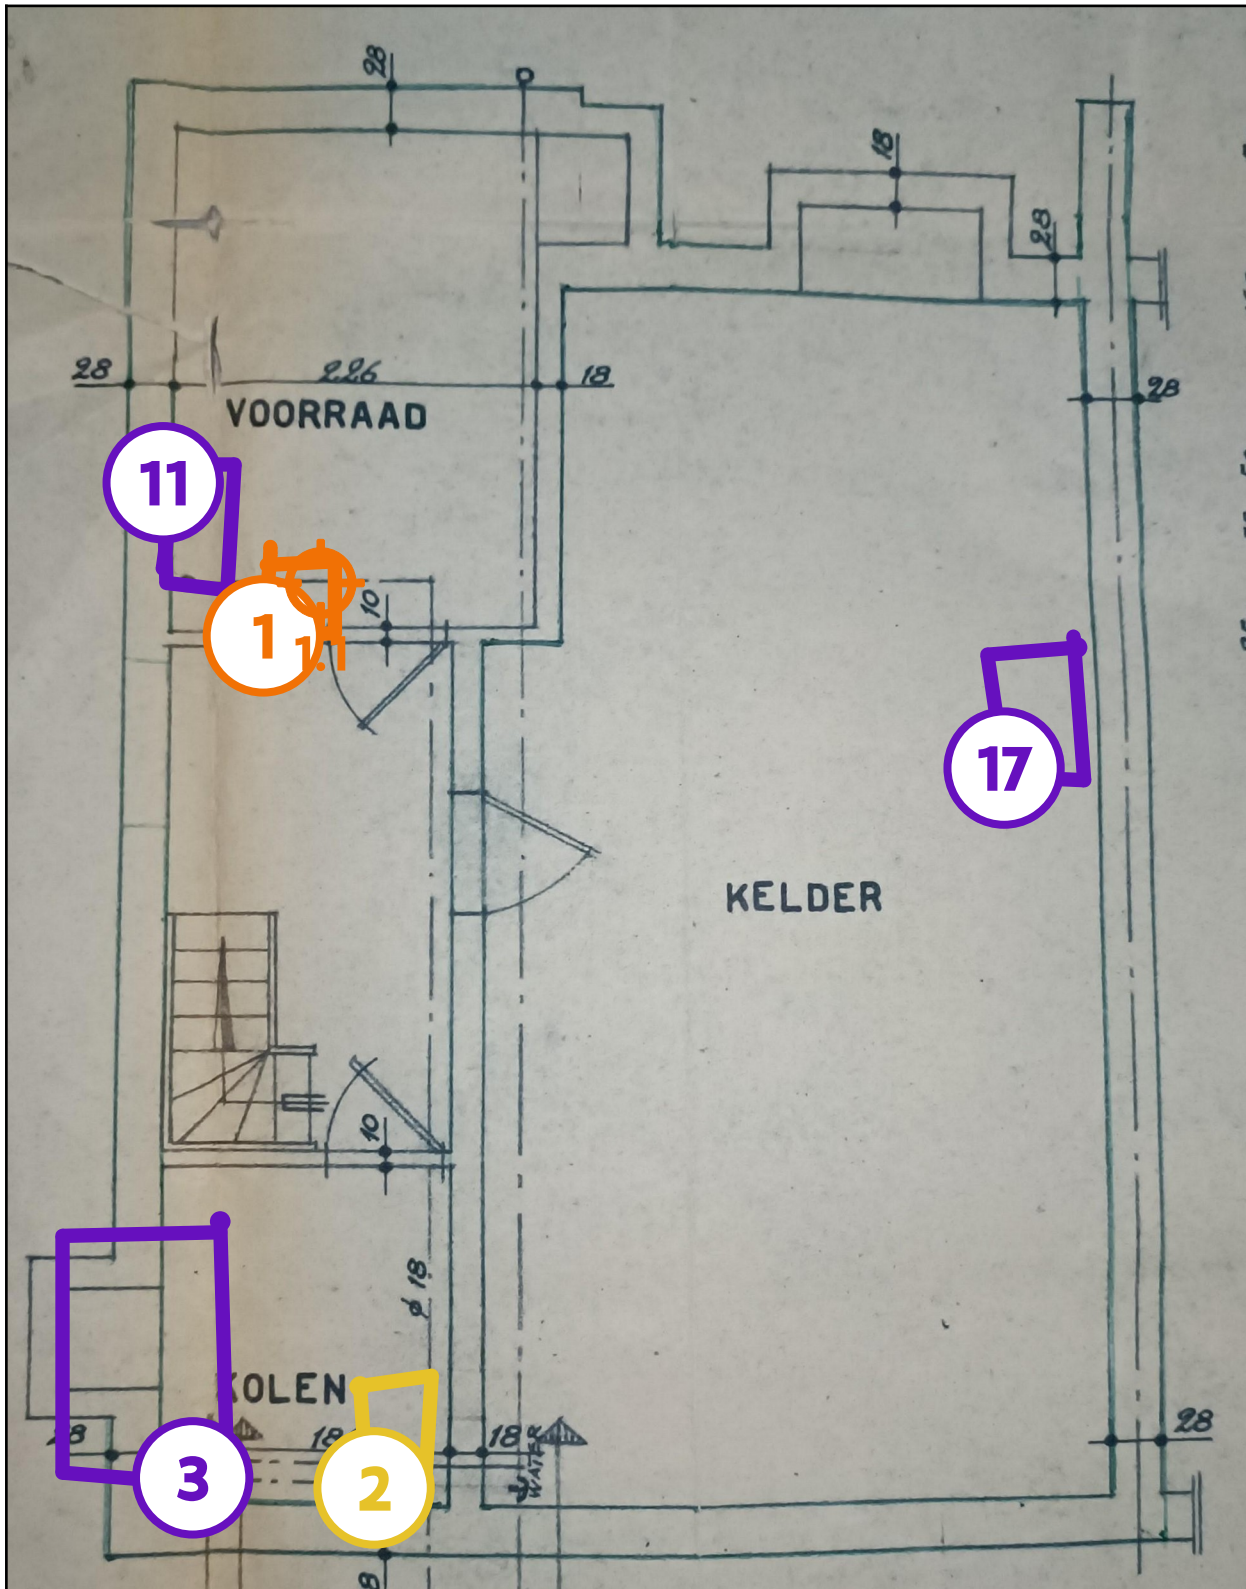
Plan 1.1: plan kelder

1. AC doorvoer buis	Asbestmateriaal	Verwijderen
1.1 Code: doorvoer	Puntmonster	-
2. AC afvoerbuis/bocht (visueel vastgesteld)	Asbestmateriaal	Zorgvuldig beheren
3. Kruipruimte	Beperking	-
11. boiler	Overige ruimte of materiaal	-
17. schouw	Overige ruimte of materiaal	-

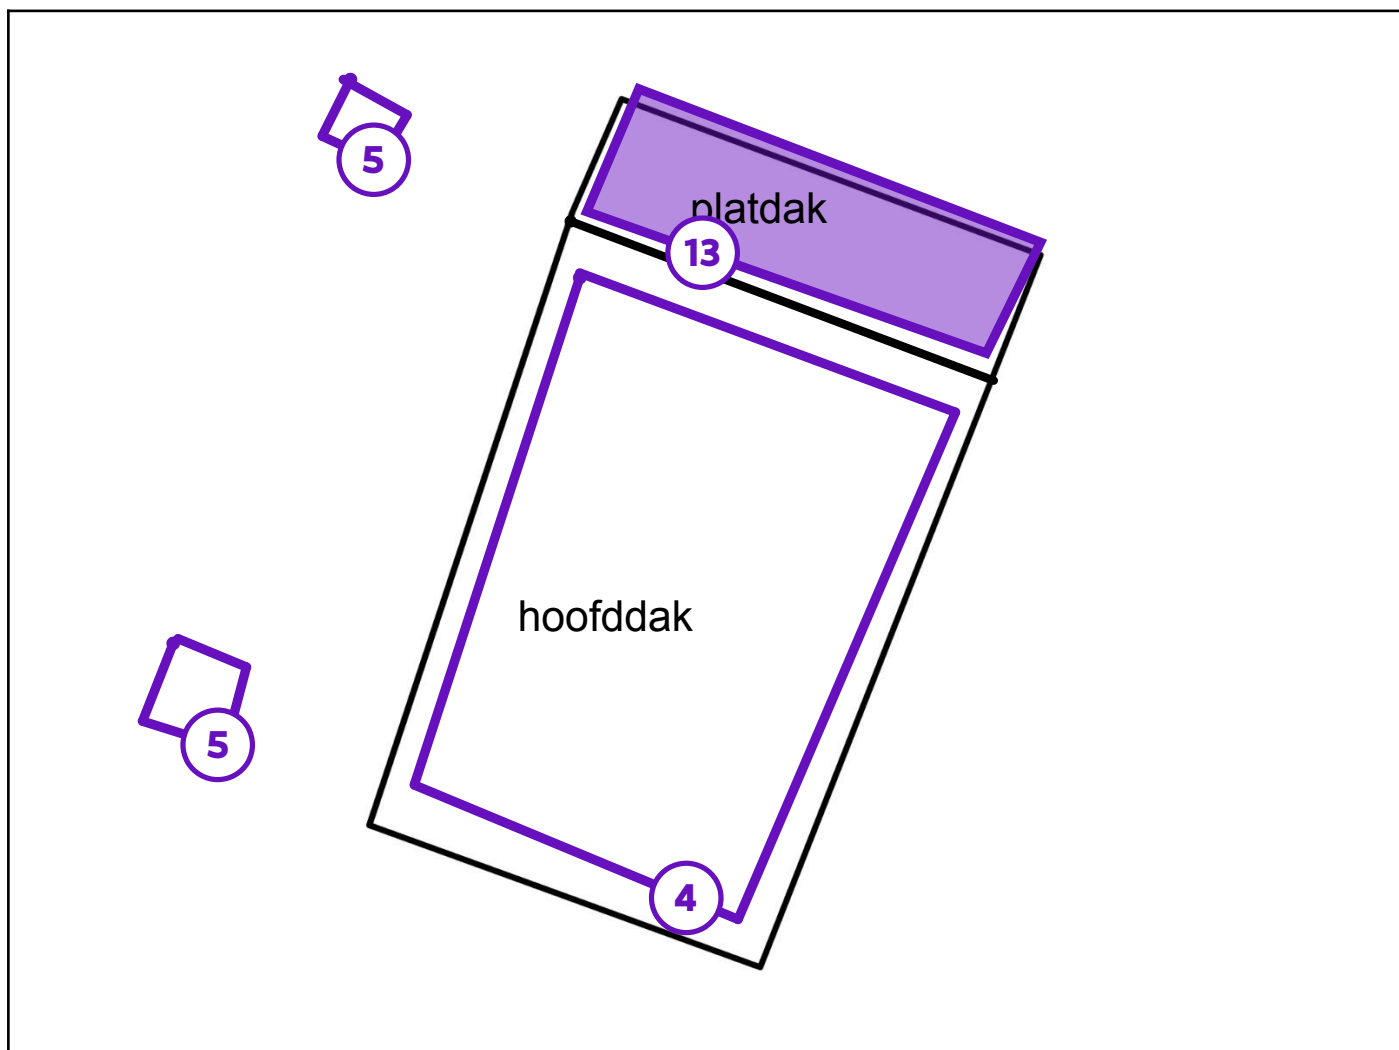
Plan 1.9: plan dak

Beschrijving	Type	Actie
4. Rookkanaal	Beperking	-
5. Deksel put	Beperking	-
13. Dak bekleding Platdak	Overige ruimte of materiaal	-

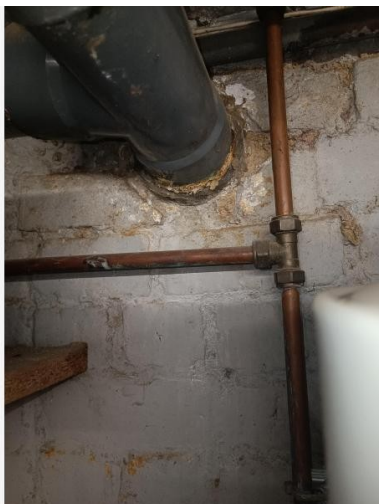
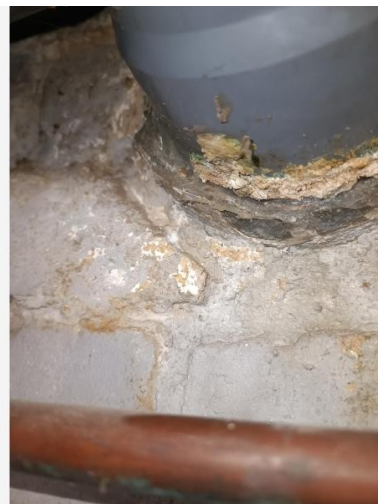
Het asbestmateriaal valt onder de mijlpaal van 2040.

Verwijderen

Eindbeoordeling materiaalrisico	Verhoogd materiaalrisico en/of verhoogde kans op vezelvrijgave
---------------------------------	--

Gebondenheid	Categorie 1: hechtgebonden in oorsprong
Asbestsoort (vezeltype)	Crocidoliet aanwezig
Asbestconcentratie	Laag (< 50%)
Afschermingsgraad van het gehele materiaal	Geheel of deels vrij aan de binnenlucht, maar geen contact met binnenluchtstromen
Toestand van het materiaal	Licht beschadigd, licht verweerd. Intacte calciumsilicaatplaat of materiaal met categorie 3-gebondenheid

#	Type	Referentie	Resultaat
1.1	Puntmonster	doorvoer	Crocidoliet, Chrysotiel

Beschrijving	AC doorvoer buis
Omgeving	Binnen
Primaire drager	Sanitaire infrastructuur en uitrusting (toe- en afvoer)
Asbestmateriaal	Buis, koker, leiding, pijp, doorvoer
Bindmiddel van asbestmateriaal	Cement
Gebondenheid op basis van bindmiddel	Hecht
Hoeveelheid (lengte - omtrek - dikte - aantal)	<ul style="list-style-type: none">• 0,20 m - 25,00 cm - 1,00 cm - 1 stuk
Totaal volume	< 0,001 m ³
Eenvoudig bereikbaar	Ja
Bevestigingswijze	<ul style="list-style-type: none">• Verlijmd, ingegoten, versmeerd
Identificatiemethode	Een monstername door de asbestdeskundige met laboanalyse door een asbestlabo.
Destructieve handeling voor identificatie	Nee
Opmerking	De vermelde oppervlaktes, diktes, gewichten en volum es betreffen een beredeneerde schatting. Er worden geen rechten verleend aan deze oppervlaktes/diktes/volumes.

- Verwijder dit asbestmateriaal zo snel mogelijk. Volg de toestand goed op.

- Eenvoudige handelingen: mag via doe-het-zelf of door werknemer(s) met opleidingsattest eenvoudige handelingen
EH via doe-het zelf.

De buis kan voorzichtig rondom losgebeiteld worden (zonder deze te breken) , extra bevochtigen om stof te voorkomen Standaard dragen van de nodige wegwerp beschermingsmiddelen FFP 3 masker , handschoenen en tyvec CAT III type 5-6 , afwasbaar schoeisel

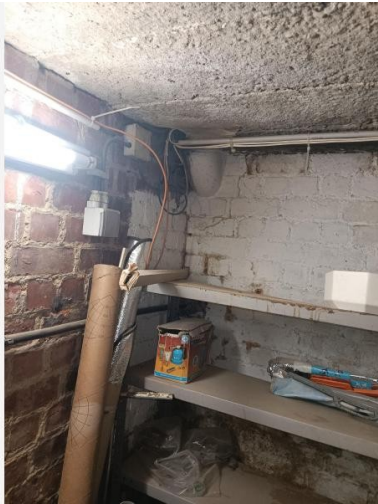
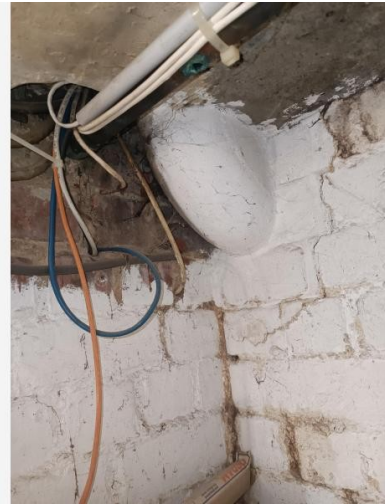
Het asbestmateriaal valt onder de mijlpaal van 2040.

Zorgvuldig beheeren

Eindbeoordeling materiaalrisico	Laag materiaalrisico en/of verlaagde kans op vezelvrijgave
---------------------------------	--

Gebondenheid	Categorie 1: hechtgebonden in oorsprong
Asbestsoort (vezeltype)	Crocidoliet aanwezig
Asbestconcentratie	Laag (< 50%)
Afschermingsgraad van het gehele materiaal	Geheel of deels vrij aan de binnenlucht, maar geen contact met binnenluchtstromen
Toestand van het materiaal	Onbeschadigd, niet verweerd

Beschrijving	AC afvoerbuis/bocht (visueel vastgesteld)
Omgeving	Binnen
Primaire drager	Sanitaire infrastructuur en uitrusting (toe- en afvoer)
Asbestmateriaal	Buis, koker, leiding, pijp, doorvoer
Bindmiddel van asbestmateriaal	Cement
Gebondenheid op basis van bindmiddel	Hecht
Hoeveelheid (lengte - omtrek - dikte - aantal)	<ul style="list-style-type: none">• 0,30 m - 20,00 cm - 1,00 cm - 1 stuk
Totaal volume	< 0,001 m ³
Eenvoudig bereikbaar	Ja
Bevestigingswijze	<ul style="list-style-type: none">• Verlijmd, ingegoten, versmeerd
Identificatiemethode	<p>De asbestdeskundige beoordeelt het materiaal als asbestverdacht en dus asbesthoudend, en dit zonder monstername.</p> <p>Motivatie: De monstername brengt andere schade aan dan schade die inherent is aan de monstername.</p>
Destructieve handeling voor identificatie	Nee
Opmerking	De vermelde oppervlaktes, diktes, gewichten en volum es betreffen een beredeneerde schatting. Er worden geen rechten verleend aan deze oppervlaktes/diktes/volumes.

- Zorg voor een veilig beheer. Vermijd het beschadigen van het asbestmateriaal. Controleer de toestand jaarlijks op wijzigingen.
- Voer bijkomende staalname(s) uit.

- Eenvoudige handelingen: mag via doe-het-zelf of door werknemer(s) met opleidingsattest eenvoudige handelingen
EH via doe-het zelf.

De buï kan voorzichtig rondom losgebeiteld worden (zonder deze te breken) , extra bevochtigen om stof te voorkomen Standaard dragen van de nodige wegwerp beschermingsmiddelen FFP 3 masker , handschoenen en tyvec CAT III type 5-6 , afwasbaar schoeisel

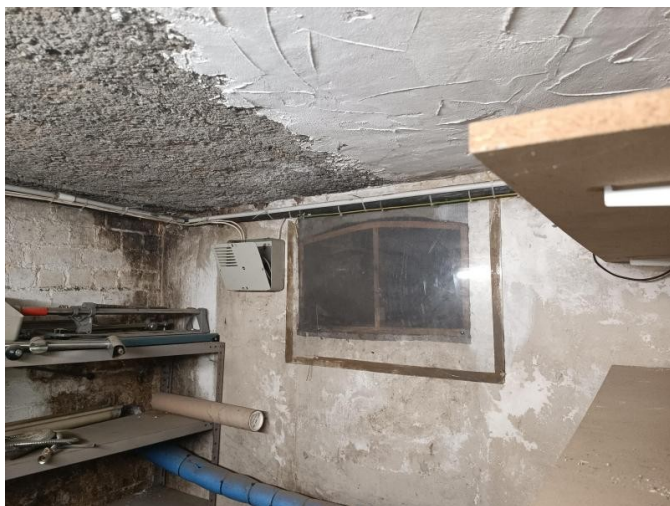
Situeringfoto

Permanente beperking

Reden: de inspectieruimte is lager dan 1,5 m

Uitleg van de asbestdeskundige: In het inspectieprotocol behoort een ruimte lager dan 1,5 m niet tot het onderzoek.

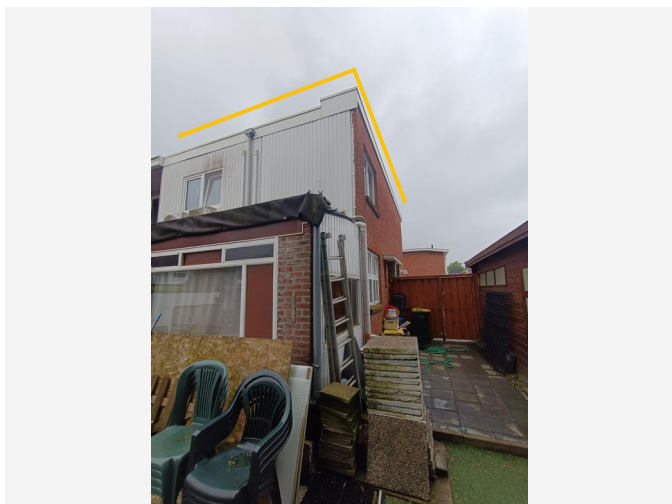
Situeringfoto

Tijdelijke beperking

Reden: Het te onderzoeken materiaal situeert zich hoger dan 3,50 m te rekenen vanaf een veilige ondergrond

Uitleg van de asbestdeskundige: Het platdak is niet waarneembaar en situeert zich hoger dan 3,50m te rekenen vanaf een veilige ondergrond, bij werken extra controle bv door middel van een stelling,hoogtewerker....(extra controle aangewezen naar rookkanalen op het dak)

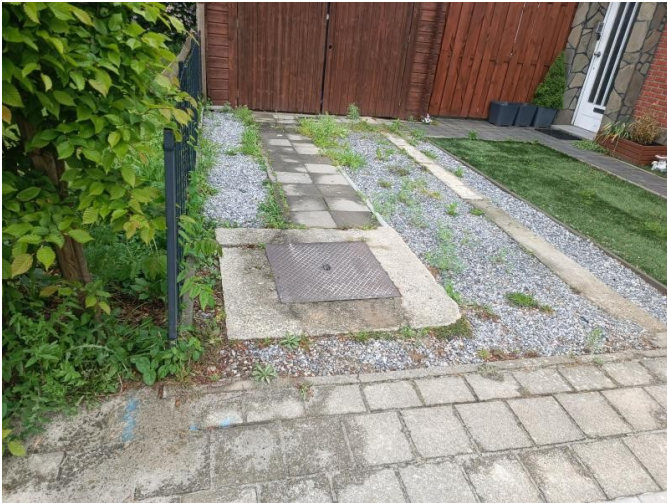
Tijdelijke beperking

Reden: Het onderzoek kan niet uitgevoerd worden binnen de bepalingen van de Welzijnswet

Uitleg van de asbestdeskundige: De deksel (put) is stevig vast en kan niet op een veilige manier open, bij bereikbaarheid extra controle aangewezen.

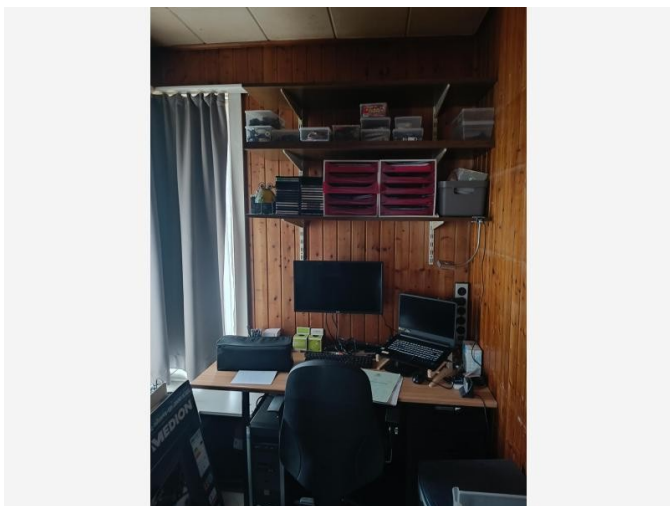
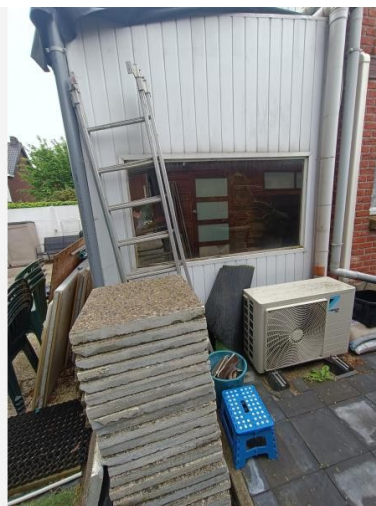
Informatie over een materiaal dat de asbestdeskundige niet kan waarnemen of vaststellen

Deels binnen en buiten wanden zijn afgewerkt met valse wanden(hout+pvc). Het is niet duidelijk of er pleisterwerk of asbest toepassingen aanwezig zijn achter/op deze valse wanden, het is aangewezen om bijkomend onderzoek uit te voeren bij werken.

Zonder destructieve handeling is het niet mogelijk om na te gaan of er asbesthoudende materialen aanwezig zijn achter de wand afwerking. Als bij sloop of renovatie blijkt dat er achter deze wanden nog pleisterwerk of asbest verdachte toepassingen aanwezig zijn, moet dit bemonsterd worden.

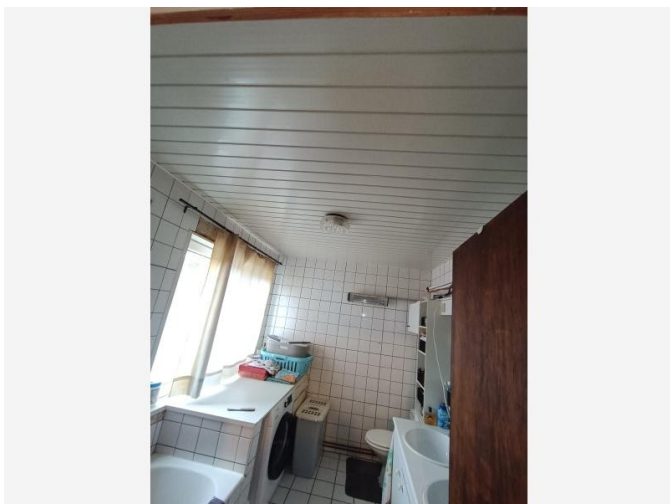
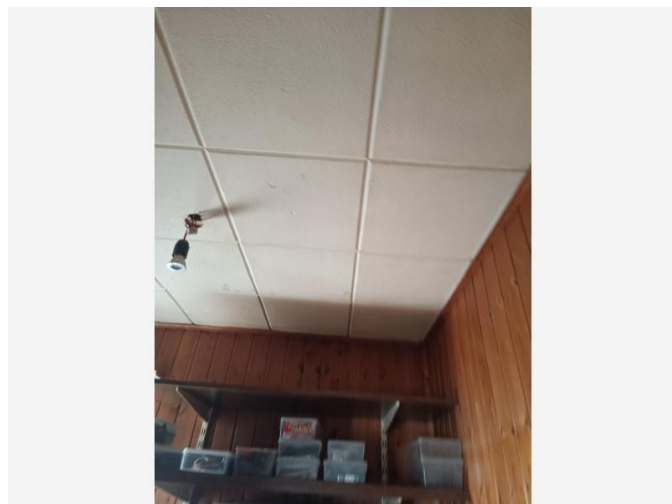
Informatie over een materiaal dat de asbestdeskundige niet kan waarnemen of vaststellen

plafonds zijn afgewerkt met valse plafonds in plaatmateriaal.(pvc-hout-gipskarton) Het is niet duidelijk of er pleisterwerk of ander verdacht asbestmateriaal aanwezig is achter / op deze valse plafonds, het is aangewezen om bijkomend onderzoek uit te voeren bij werken. Zonder destructieve handeling is het niet mogelijk om na te gaan of er asbesthoudende materialen aanwezig zijn achter de plafond afwerking. Als bij sloop of renovatie blijkt dat er achter deze plafonds nog pleisterwerk of asbest verdachte toepassingen aanwezig zijn, moet dit bemonsterd worden.

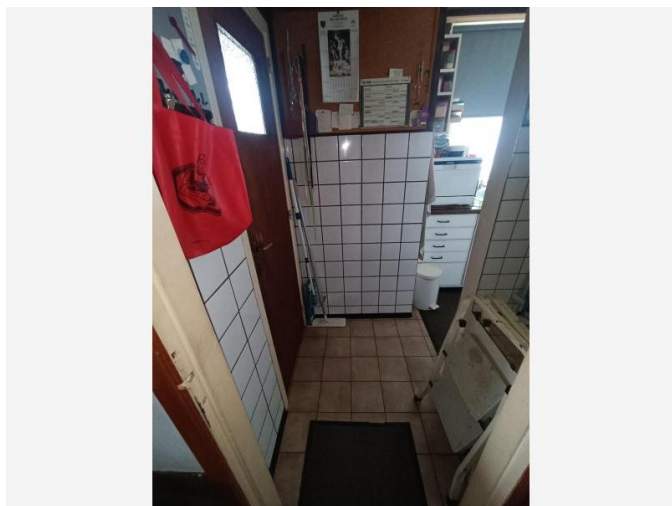
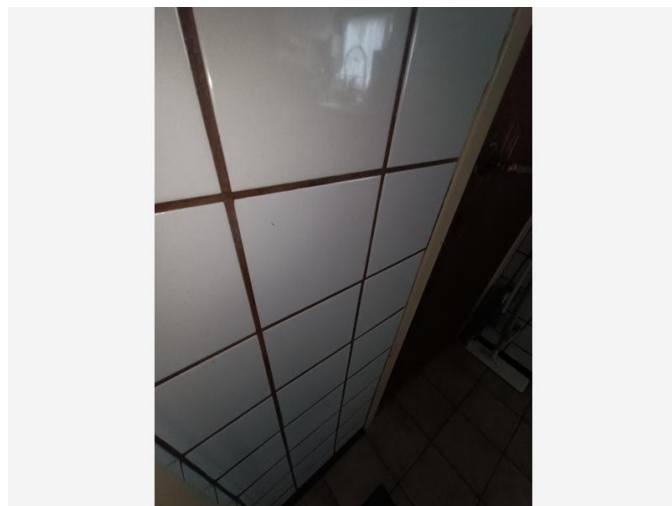
Informatie over een materiaal dat de asbestdeskundige niet kan waarnemen of vaststellen

In het inspectieprotocol is een monsternamen van tegellijm verplicht om dit te identificeren als niet-asbesthoudend. Er waren geen facturen ter beschikking die bevestigen dat de tegels na 2001 waren geplaatst. Er waren geen bestaande beschadigingen aan de wandtegels om de lijm voldoende te kunnen inspecteren. Om dit af te toetsen is het aangewezen om bij eventuele renovatiewerken aan de tegels verder onderzoek/staalname te laten uitvoeren ter controle.

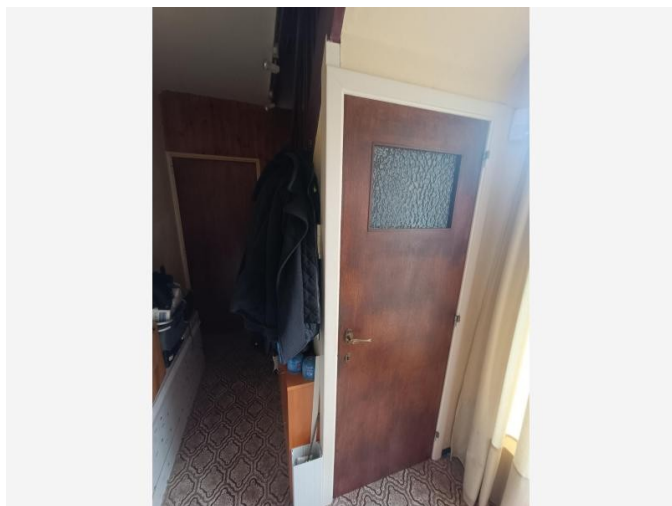
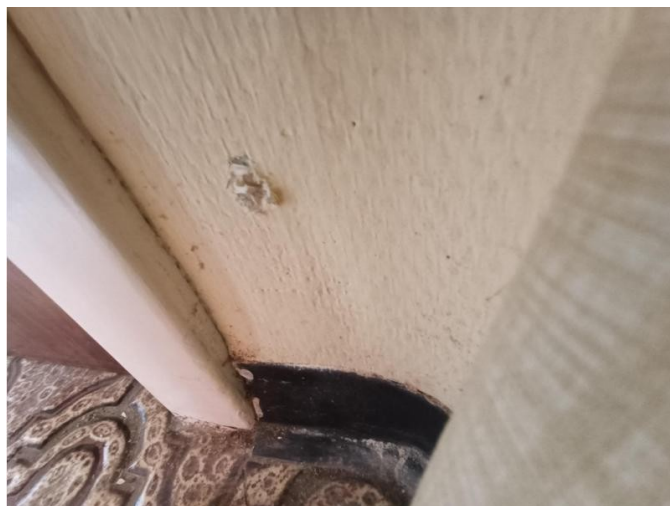
Fiche 9: Muurpleister

Geen asbest

#	Type	Referentie	Resultaat
9.1	Mengmonster	muur	Geen asbest

Beschrijving	Muurpleister
Omgeving	Binnen
Primaire drager	Binnenwand
Bindmiddel van materiaal	Gips - kalk
Gebondenheid op basis van bindmiddel	Niet-hechtgebonden
Hoeveelheid (oppervlakte - dikte - aantal)	• 269,00 m ² - 0,50 cm - 1 stuk
Totaal volume	1,345 m ³
Identificatiemethode	Een monsternamen door de asbestdeskundige met laboanalyse door een asbestlabo.
Destructieve handeling voor identificatie	Nee
Opmerking	<p>Volgens het inspectieprotocol is een monsternamen van het pleisterwerk verplicht om dit te identificeren als niet-asbesthoudend.</p> <p>Locatie staalnames: individuele ruimte: woonkamer / natte ruimte:keuken / stookplaats: stook ruimte= kelder / traphal: hal</p> <p>De vermelde oppervlaktes en volumes betreffen een berekende schatting. Er worden geen rechten verleend aan deze oppervlaktes/volumes. De dikte is een schatting die voortvloeit uit de monsterplaatsen en is daarom niet altijd representatief.</p>

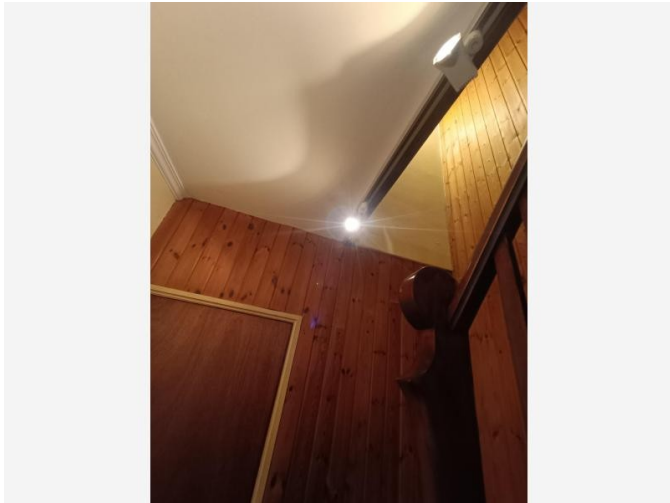
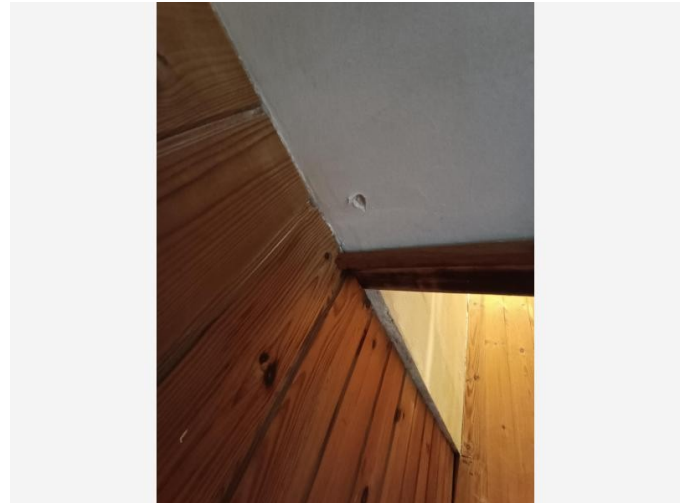
Geen asbest

#	Type	Referentie	Resultaat
10.1	Mengmonster	plafond	Geen asbest

Beschrijving	Plafondpleister
Omgeving	Binnen
Primaire drager	Plafond
Bindmiddel van materiaal	Gips - kalk
Gebondenheid op basis van bindmiddel	Niet-hechtgebonden
Hoeveelheid (oppervlakte - dikte - aantal)	• 84,00 m ² - 0,50 cm - 1 stuk
Totaal volume	0,42 m ³
Identificatiemethode	Een monstername door de asbestdeskundige met laboanalyse door een asbestlabo.
Destructieve handeling voor identificatie	Nee
Opmerking	<p>Volgens het inspectieprotocol is een monstername van het pleisterwerk verplicht om dit te identificeren als niet-asbesthoudend.</p> <p>Locatie staalnames: individuele ruimte: slpk / natte ruimte: nvt/ stookplaats: =woonkamer/ traphal: hal</p> <p>De vermelde oppervlaktes en volumes betreffen een beredeneerde schatting. Er worden geen rechten verleend aan deze oppervlaktes/volumes. De dikte is een schatting die voorkomt uit de monsterplaatsen en is daarom niet altijd representatief.</p>

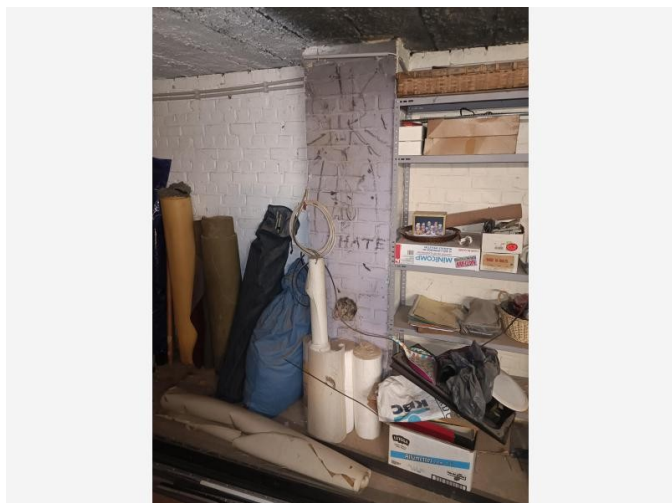
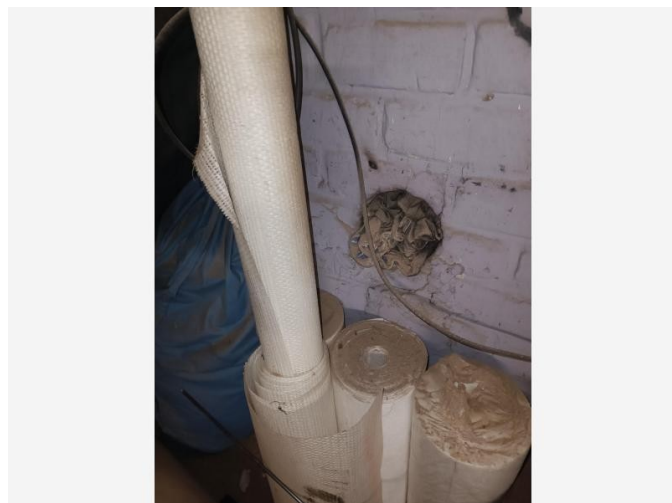
Beschrijving	Notitie	Terug te vinden op plannen
Fiche 17: schouw	Het is niet uitgesloten dat er nog verdacht materiaal aanwezig is in de schouw ,(bij werken extra controle aangewezen.)	Plan 1.1: plan kelder Plan 1.3: plan glv Plan 1.6: plan v+1
Fiche 18: Leiding isolatie	-	-
