# Asbestinventarisatetest

Jean Notéstraat 10, 2650 Edegem

Attestnummer : 20260512-000501.000

Uitgegeven op : 12.05.2026

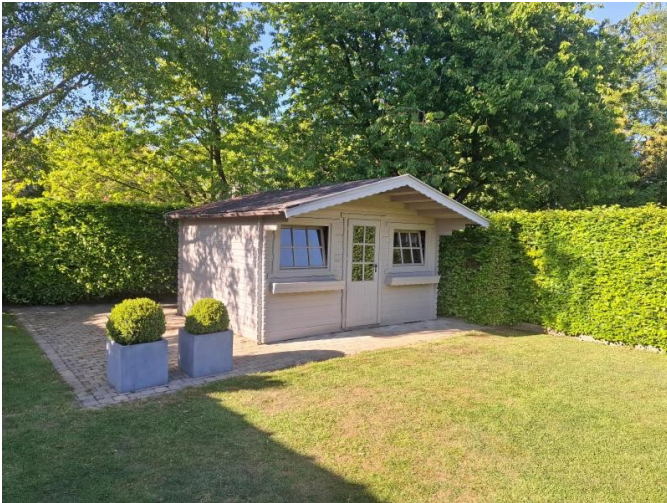
*Situeringfoto*

**Bouwjaar:** 2003

*Constructies gebouwd vanaf 2001 moeten niet onderzocht worden*

Opmerking	Het tuinhuis is pas gebouwd in 2003.
-----------	--------------------------------------

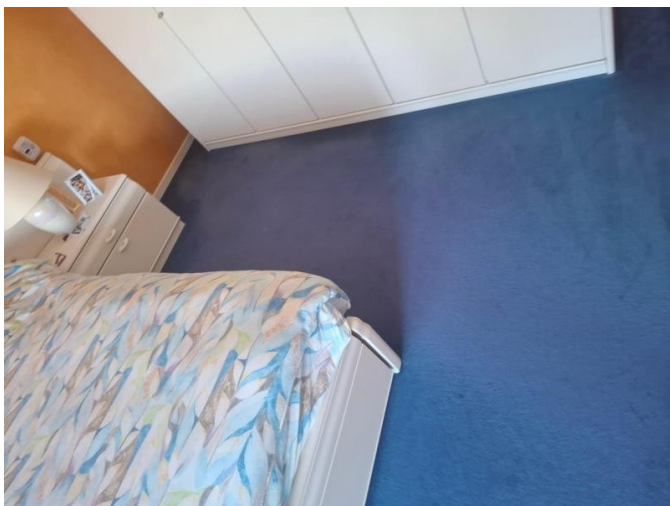
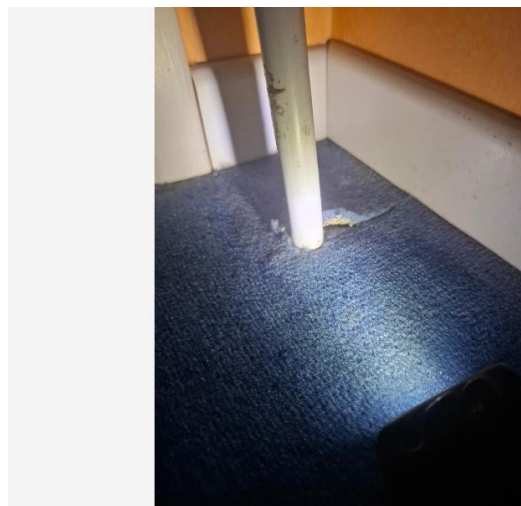
Het vast tapijt op de 1e verdieping is verlijmd met lichtkleurige lijm en deze lijmlaag is niet-asbestverdacht.

<b>Basis voor advies</b>	De asbestdeskundige beoordeelt het materiaal als niet-asbestverdacht.
<b>Primaire drager</b>	Vloer
<b>(Asbest)materiaal</b>	In-situ afwerkingslagen - Lijmlaag
<b>Bindmiddel</b>	Lijm
<b>Gebondenheid bindmiddel</b>	Hecht

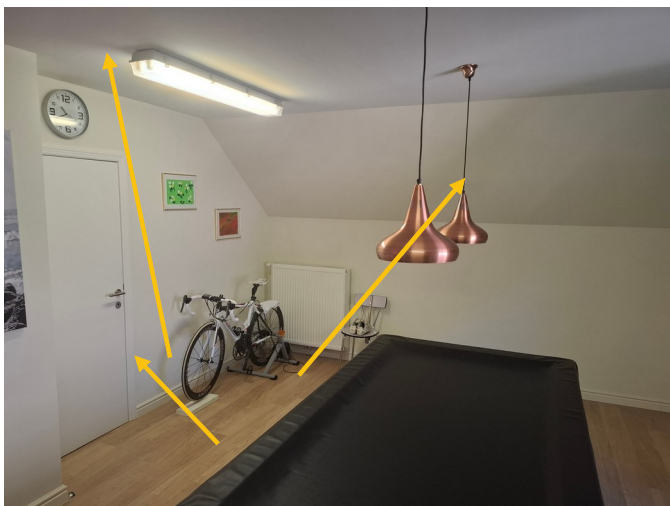
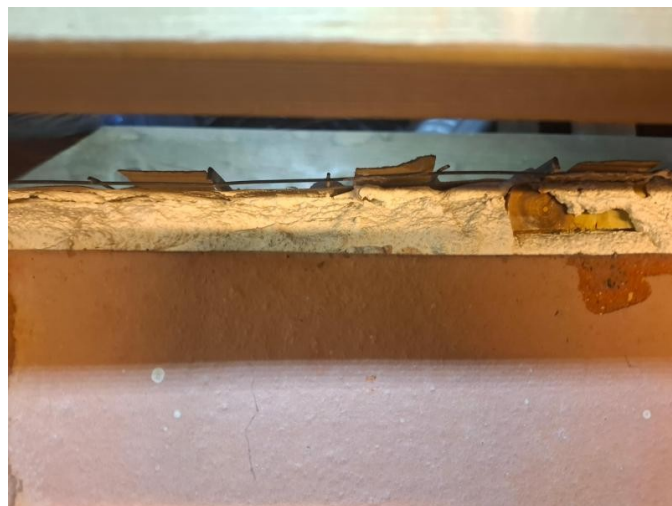
Het plafond van het toilet (gelijkvloers) en de wanden + plafond op de 2e verdieping zijn met gipskartonplaten afgewerkt.

De asbestdeskundige beoordeelt het materiaal als niet-asbestverdacht.

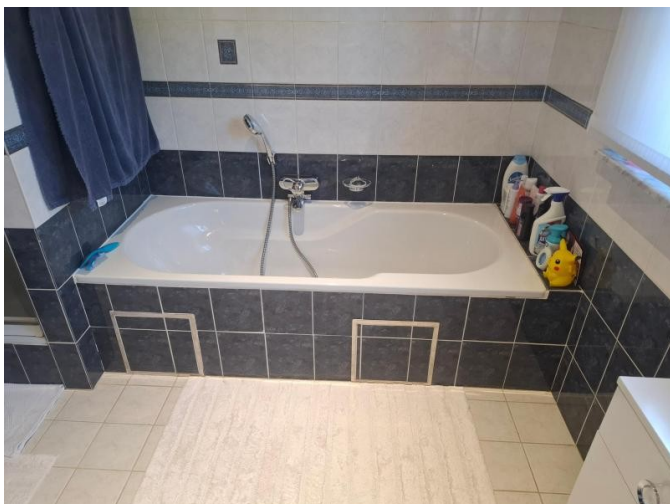
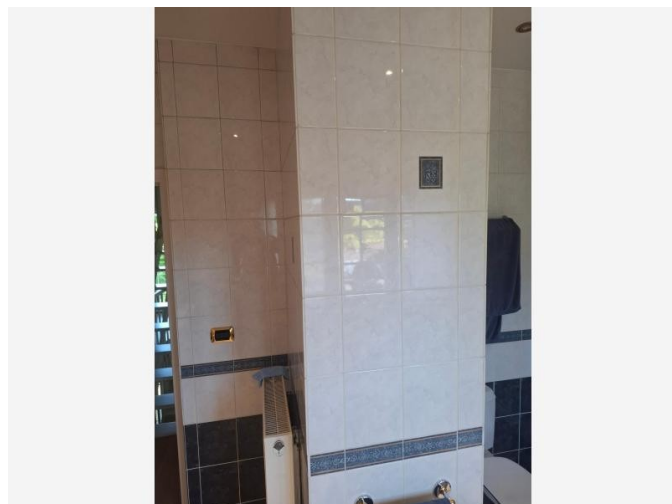
Er zijn nog originele tegels in de woning aanwezig, Mogelijks zijn deze tegels met asbesthoudende tegellijm geplaatst. Inspectie van deze lijmlaag was niet mogelijk, zonder destructief te werk te gaan.

<b>Basis voor advies</b>	Beoordeling op basis van expertise, zonder een vaststelling door de asbestdeskundige.
<b>(Asbest)materiaal</b>	In-situ afwerkingslagen - Lijmlaag
<b>Bindmiddel</b>	Cement
<b>Gebondenheid bindmiddel</b>	Hecht

Bij werken aan deze tegels en lijmlaag is eerst verder onderzoek naar asbest nodig, voordat men veilig en zonder risico's op asbestvezelvrijgave kan werken.

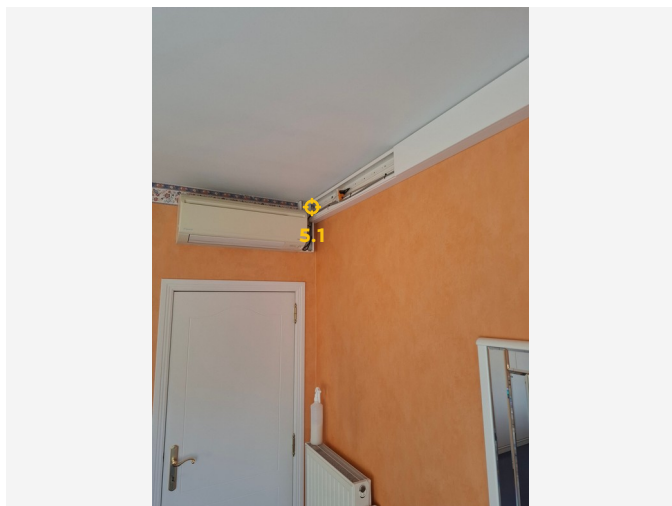
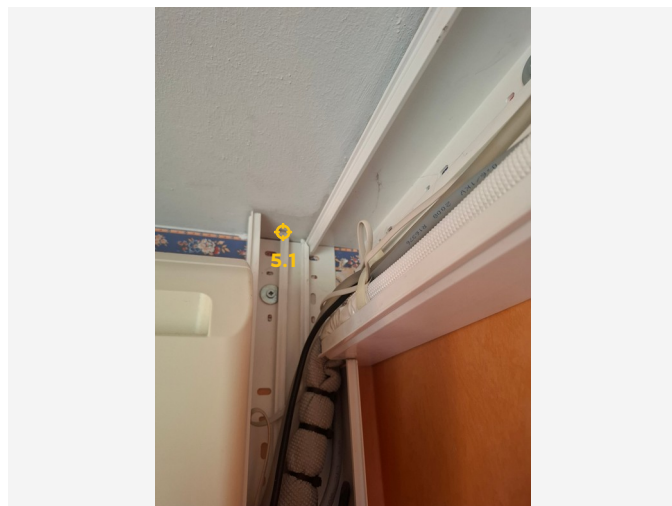
## Fiche 5: Pleisterwerk plafonds

Geen asbest

#	Type	Referentie	Resultaat
5.1	Mengmonster	MM02	Geen asbest

<b>Beschrijving</b>	Pleisterwerk plafonds
<b>Omgeving</b>	Binnen
<b>Primaire drager</b>	Plafond
<b>Bindmiddel van materiaal</b>	Gips - kalk
<b>Gebondenheid op basis van bindmiddel</b>	Niet-hechtgebonden
<b>Hoeveelheid (oppervlakte - dikte - aantal)</b>	• 205,00 m <sup>2</sup> - 1,00 cm - 1 stuk
<b>Totaal volume</b>	2,05 m <sup>3</sup>
<b>Identificatiemethode</b>	Een monstername door de asbestdeskundige met laboanalyse door een asbestlabo.
<b>Destructieve handeling voor identificatie</b>	Nee
<b>Opmerking</b>	<p>De hoeveelheid is een benadering.</p> <p>Er werden monsters genomen in een individuele ruimte (slaapkamer), een naate ruimte (badkamer) en een gang. De technische ruimte is niet afgewerkt met pleisterwerk.</p>

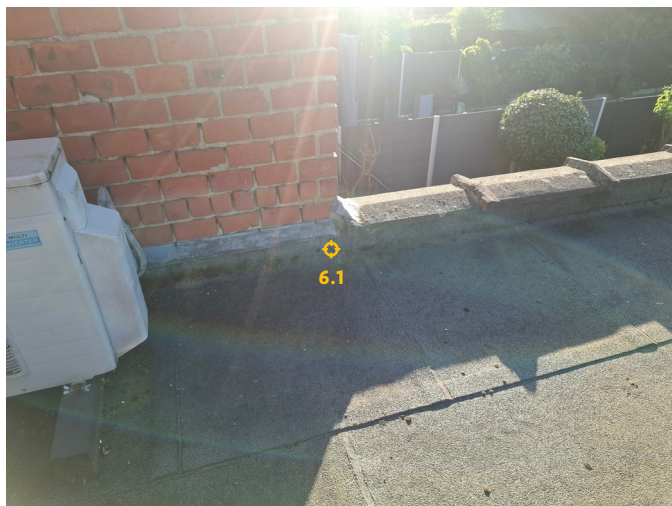
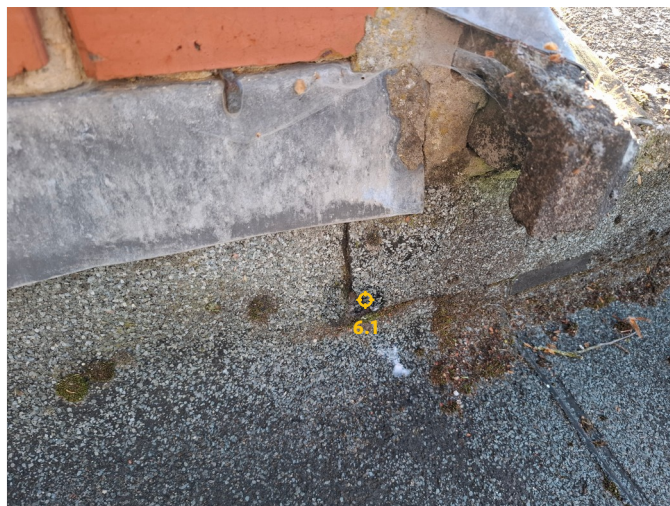
## Fiche 6: Roofing plat dak

Geen asbest

#	Type	Referentie	Resultaat
6.1	Puntmonster	MM06	Geen asbest

<b>Beschrijving</b>	Roofing plat dak
<b>Omgeving</b>	Buiten
<b>Primaire drager</b>	Plat dak
<b>Bindmiddel van materiaal</b>	Bitumen (roofing, teer, asfalt)
<b>Gebondenheid op basis van bindmiddel</b>	Hecht
<b>Hoeveelheid (oppervlakte - aantal)</b>	<ul style="list-style-type: none"><li>• 25,00 m<sup>2</sup> - 1 stuk</li></ul>
<b>Totale oppervlakte</b>	25,00 m <sup>2</sup>
<b>Identificatiemethode</b>	Een monstername door de asbestdeskundige met laboanalyse door een asbestlabo.
<b>Destructieve handeling voor identificatie</b>	Nee
<b>Opmerking</b>	Het plat dak van de uitbouw achteraan is voorzien van een roofinglaag.

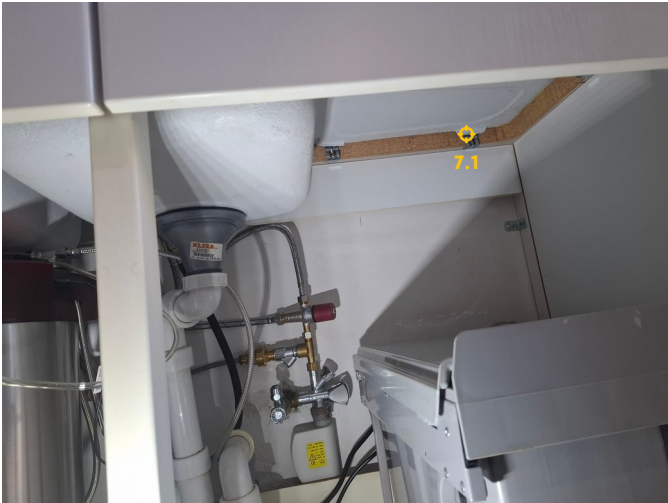
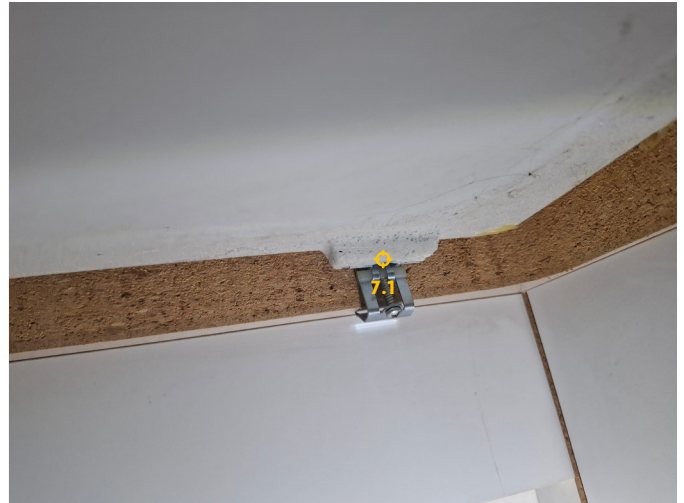
Geen asbest

#	Type	Referentie	Resultaat
7.1	Puntmonster	MM03	Geen asbest

<b>Beschrijving</b>	Anti-dreuncoating wastafel keuken
<b>Omgeving</b>	Binnen
<b>Primaire drager</b>	Sanitaire infrastructuur en uitrusting (toe- en afvoer)
<b>Bindmiddel van materiaal</b>	Kunststof of -hars
<b>Gebondenheid op basis van bindmiddel</b>	Hecht
<b>Hoeveelheid (gewicht - aantal)</b>	<ul style="list-style-type: none"><li>• 0,30 kg - 1 stuk</li></ul>
<b>Totaal gewicht</b>	0,30 kg
<b>Identificatiemethode</b>	Een monstername door de asbestdeskundige met laboanalyse door een asbestlabo.
<b>Destructieve handeling voor identificatie</b>	Nee
<b>Opmerking</b>	Onderaan de wastafel in de keuken is een verdachte coating aangebracht.

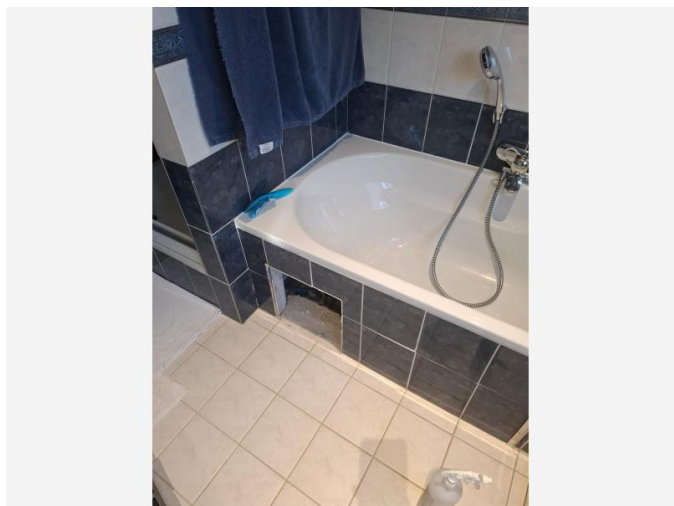
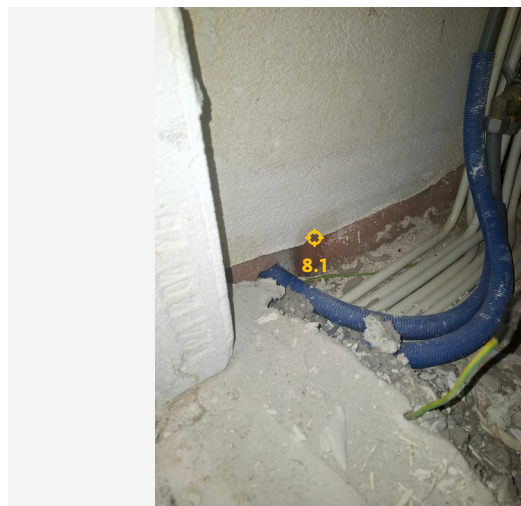
Geen asbest

#	Type	Referentie	Resultaat
8.1	Mengmonster	MM01	Geen asbest

<b>Beschrijving</b>	Pleisterwerk muren
<b>Omgeving</b>	Binnen
<b>Primaire drager</b>	Binnenwand
<b>Bindmiddel van materiaal</b>	Gips - kalk
<b>Gebondenheid op basis van bindmiddel</b>	Niet-hechtgebonden
<b>Hoeveelheid (oppervlakte - dikte - aantal)</b>	• 400,00 m <sup>2</sup> - 1,00 cm - 1 stuk
<b>Totaal volume</b>	4,00 m <sup>3</sup>
<b>Identificatiemethode</b>	Een monstername door de asbestdeskundige met laboanalyse door een asbestlabo.
<b>Destructieve handeling voor identificatie</b>	Nee
<b>Opmerking</b>	De hoeveelheid is een inschatting.  Er werden monsters genomen in een individuele ruimte (slaapkamer), een naate ruimte (badkamer) en een gang. De technische ruimte is niet afgewerkt met pleisterwerk.

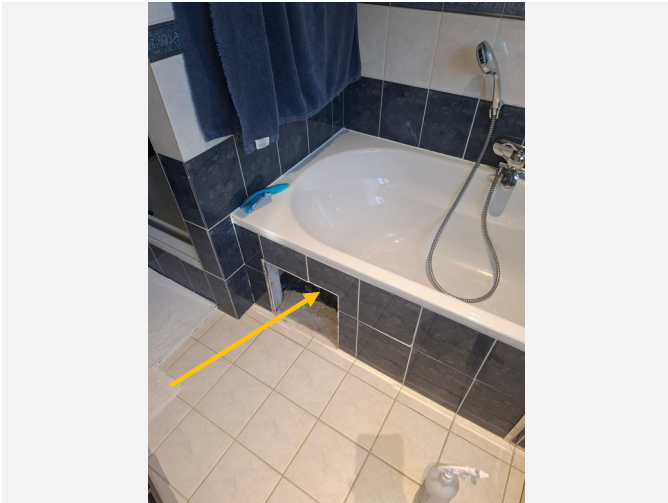
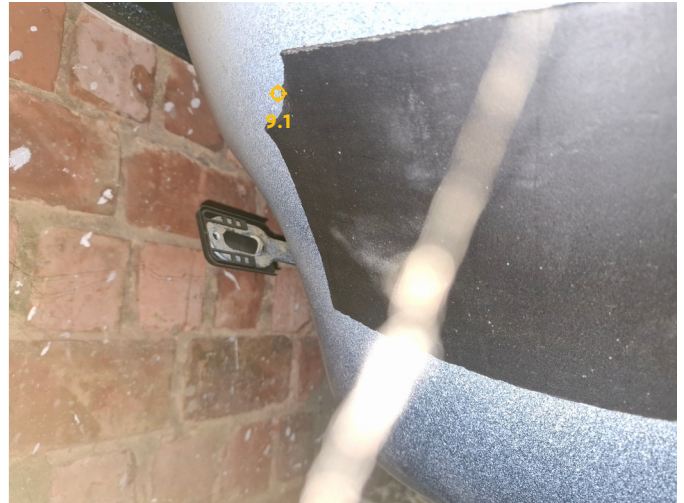
## Fiche 9: Anti-dreun bad

Geen asbest

#	Type	Referentie	Resultaat
9.1	Puntmonster	MM04	Geen asbest

<b>Beschrijving</b>	Anti-dreun bad
<b>Omgeving</b>	Binnen
<b>Primaire drager</b>	Sanitaire infrastructuur en uitrusting (toe- en afvoer)
<b>Bindmiddel van materiaal</b>	Bitumen (roofing, teer, asfalt)
<b>Gebondenheid op basis van bindmiddel</b>	Hecht
<b>Hoeveelheid (gewicht - aantal)</b>	• 1,00 kg - 1 stuk
<b>Totaal gewicht</b>	1,00 kg
<b>Identificatiemethode</b>	Een monstername door de asbestdeskundige met laboanalyse door een asbestlabo.
<b>Destructieve handeling voor identificatie</b>	Nee
<b>Opmerking</b>	Onderaan het bad zijn er meerdere anti-dreunlagen aanwezig.

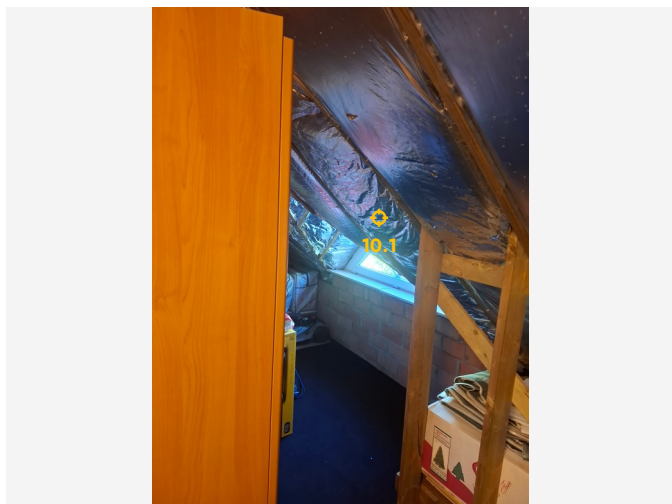
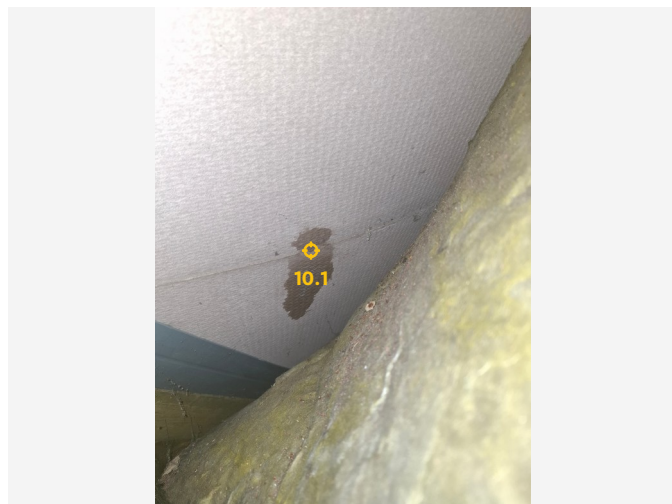
Geen asbest

#	Type	Referentie	Resultaat
10.1	Puntmonster	MM05	Geen asbest

<b>Beschrijving</b>	Onderdak schuin dak
<b>Omgeving</b>	Binnen
<b>Primaire drager</b>	Schuin dak
<b>Bindmiddel van materiaal</b>	Cement
<b>Gebondenheid op basis van bindmiddel</b>	Hecht
<b>Hoeveelheid (oppervlakte - dikte - aantal)</b>	• 100,00 m <sup>2</sup> - 0,30 cm - 1 stuk
<b>Totaal volume</b>	0,30 m <sup>3</sup>
<b>Identificatiemethode</b>	Een monstername door de asbestdeskundige met laboanalyse door een asbestlabo.
<b>Destructieve handeling voor identificatie</b>	Nee
<b>Opmerking</b>	Het onderdak bestaat uit grijze vezelcement platen.

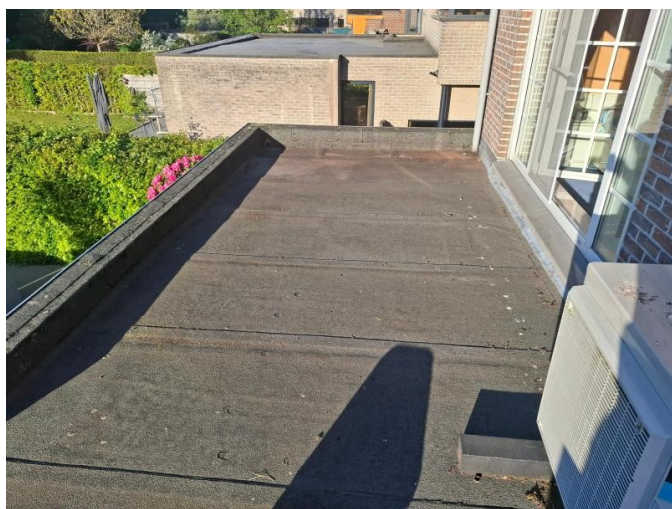
### Fiche 16: Onderliggende lagen plat dak

Beschrijving	Notitie	Terug te vinden op plannen
Fiche 16: Onderliggende lagen plat dak	De onderliggende lagen van plat dak kon niet geïnspecteerd worden, zonder destructief te werk te gaan. Deze waren niet waarneembaar of inspecteerbaar. Mogelijks zijn er hier nog oudere asbesthoudende bitumenlagen als damp scherm of teerlagen aanwezig. Bij werken aan hieraan of verwijdering is extra onderzoek nodig en het dragen van de nodige PBM's (FFP3 mondkmasker) aangewezen.	Plan 1.13: dakoppervlakte
