# Asbestinventarisatattest

Azalealei 30, 2540 Hove

Attestnummer : 20260702-000345.001

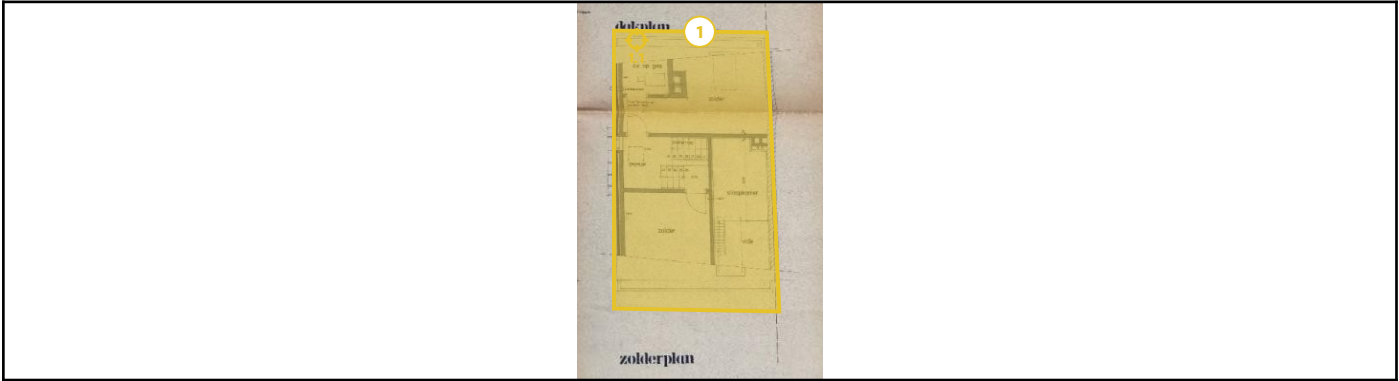
# Plan 1.8: 2e verdieping

| Beschrijving | Type | Actie |
|---|---|---|
| 1. Onderdak (staalname) | Asbestmateriaal | Zorgvuldig beheren |
| 1.1 Code: Onderdak | Puntmonster | - |

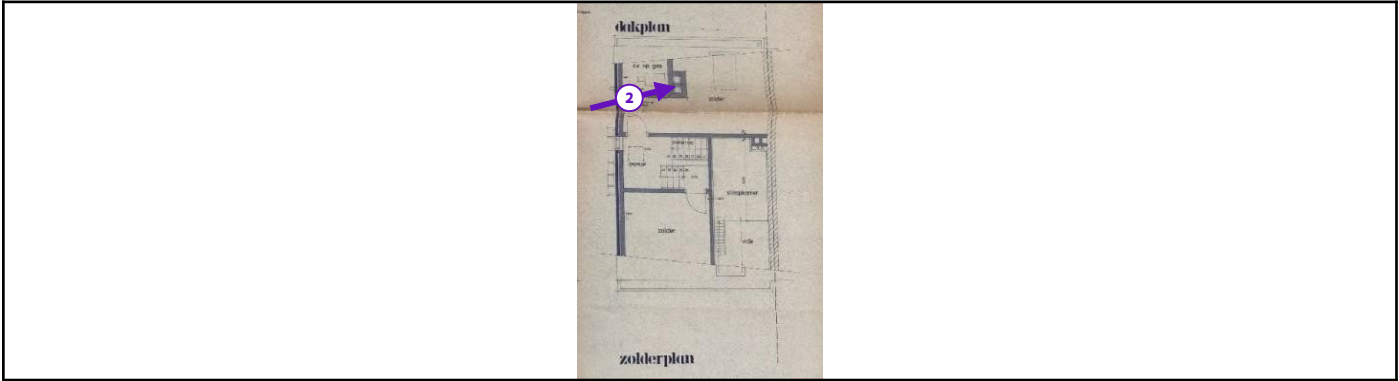
# Plan 1.9: 2e verdieping

| Beschrijving | Type | Actie |
|---|---|---|
| 2. Schouw op het dak (beperkingsfiche) | Beperking | - |

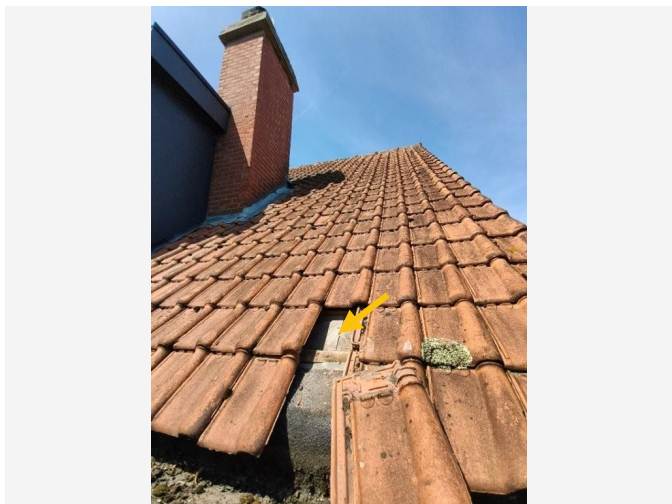
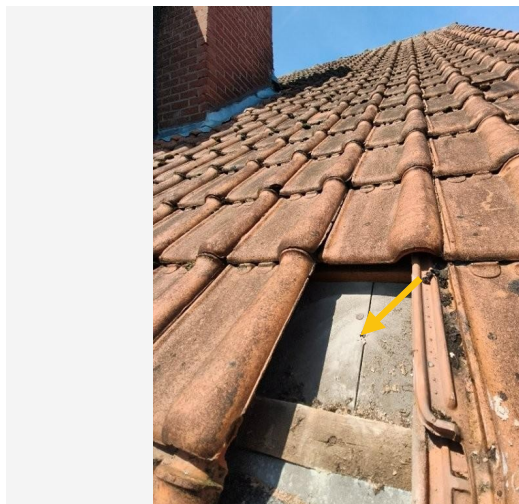
Overzichtsfoto

Detailfoto

Het asbestmateriaal valt onder de mijlpaal van 2040.

| Eindbeoordeling materiaalrisico | Laag materiaalrisico en/of verlaagde kans op vezelvrijgave |
| Opmerking | onderdakplaten zitten tussen de dakbedekking en constructiebalken |

| Gebondenheid | Categorie 1: hechtgebonden in oorsprong |
| Asbestsoort (vezeltype) | Alleen chrysotiel aanwezig |
| Asbestconcentratie | Laag (< 50%) |
| Afschermingsgraad van het gehele materiaal | Geheel of deels vrij aan de buitenlucht, maar geen contact met binnenlucht |
| Toestand van het materiaal | Licht beschadigd, licht verweerd. Intacte calciumsilicaatplaat of materiaal met categorie 3-gebondenheid |

| # | Type | Referentie | Resultaat |
|---|---|---|---|
| 1.1 | Puntmonster | Onderdak | Chrysotiel |

| Asbestmateriaal | Plaat, paneel, tablet - Type Menuiserite |

Zorgvuldig beheren

- Zorg voor een veilig beheer. Vermijd het beschadigen van het asbestmateriaal. Controleer de toestand jaarlijks op wijzigingen.

- Eenvoudige handelingen: mag via doe-het-zelf of door werknemer(s) met opleidingsattest eenvoudige handelingen  
Opgeleid personeel

(dak werker met 8u basisopleiding asbest) indien de platen eenvoudig te verwijderen zijn zonder kans op breken kan dit via doe-het-zelf of door werknemer(s) met opleidingsattest eenvoudige handelingen; Dek de zoldervloer af met plastic folie . Standaard dragen van de nodige wegwerp beschermingsmiddelen FFP 3 masker , handschoenen en tyvec CAT III type 5-6 , afspoelbaar schoeisel Verwijder de dakpannen. Fixeer het plaatmateriaal , de asbesthoudende platen één voor één en in hun geheel verwijderen. Niet gooien, niet breken. Verwijder onder verneveling of tussentijds voldoende bevochtigen tijdens de volledige duur van de werken. Dubbel verpakken in plastic folie , luchtdicht verpakken of plaats in container met asbestbag. Reinig Nadien de draagstructuur met vochtige doeken (+stofzuiger met absoluut filter kan niet gehuurd worden dus voor een particulier niet mogelijk .) Alle werknemer(s) moeten wel beschikken over een opleidingsattest eenvoudige handelingen 8u. Een vastgesteld asbesthoudend onderdak mag niet definitief

ingesloten worden, dit dient verplicht verwijderd te worden als het bij werken bereikbaar wordt. (vb bij vernieuwen van de dakbedekking onderdak mee verwijderen) Voor hechtgebonden toepassingen: Bij verwijdering door doe-het-zelf moet men dit afval dubbel en luchtdicht verpakt aandienen bij het gemeentelijk recyclagepark. Men raadpleegt best op voorhand de voorwaarden van het recyclagepark.

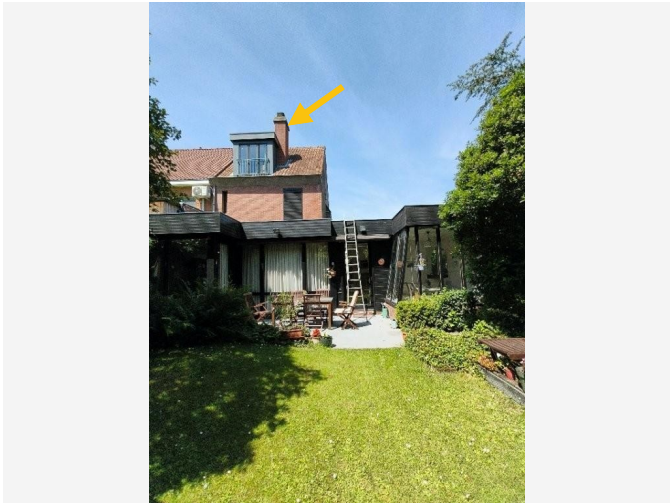
Situeringsfoto

**Reden:** Het te onderzoeken materiaal situeert zich hoger dan 3,50 m te rekenen vanaf een veilige ondergrond

**Uitleg van de asbestdeskundige:** Bij werken (dak of reiniging schouw) kan een stelling geplaatst worden , het is niet duidelijk of er asbestverdachte materialen aanwezig zijn in/rond de schouw.

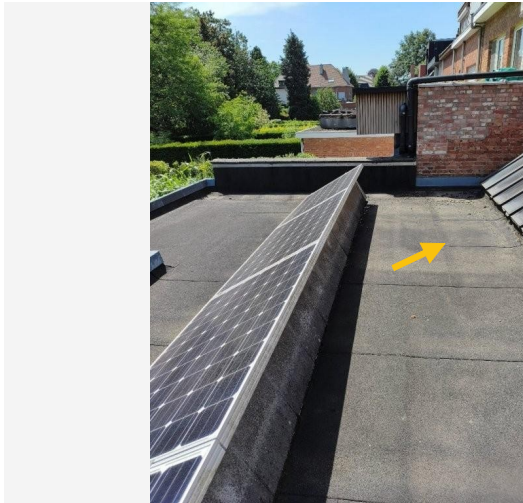
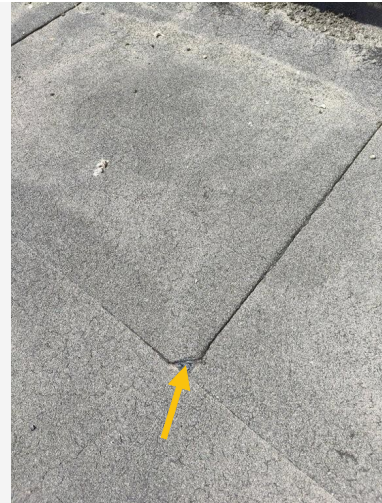
## Fiche 3: Roofing (met staalname)

Geen asbest

| # | Type | Referentie | Resultaat |
|---|---|---|---|
| 3.1 | Puntmonster | Roofing | Geen asbest |

| Opmerking | <p>Er werd een staal genomen aan een uitstekend stuk roofing waardoor de waterdichtheid niet in het gedrang komt.</p> <p>Er kan niet uitgesloten worden dat er onderlagen aanwezig zijn (bij dakwerken extra controle aangewezen)</p> <p>De vermelde oppervlaktes, diktes en volumes betreffen een beredeneerde schatting. Er worden geen rechten verleend aan deze oppervlaktes/diktes/volumes.</p> |

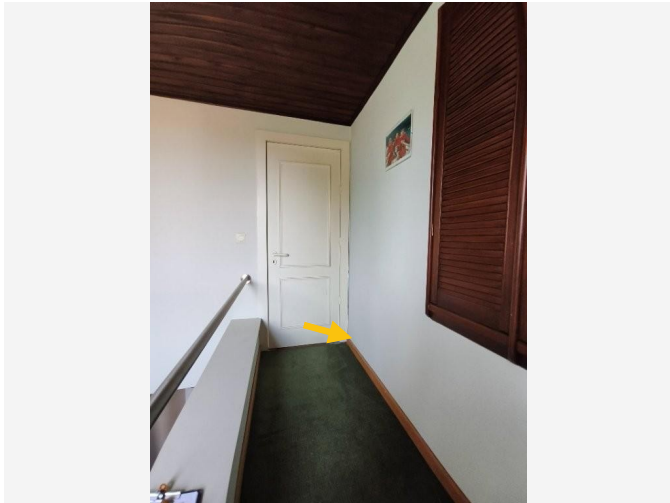
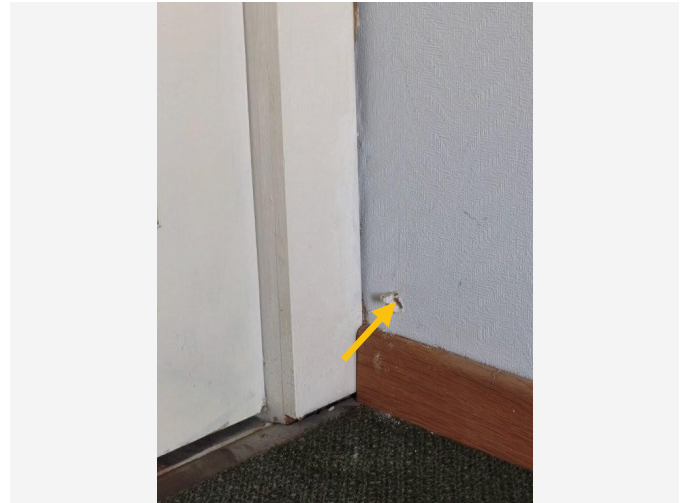
## Fiche 4: Muurpleister

Geen asbest

| # | Type | Referentie | Resultaat |
|---|---|---|---|
| 4.1 | Mengmonster | PW | Geen asbest |

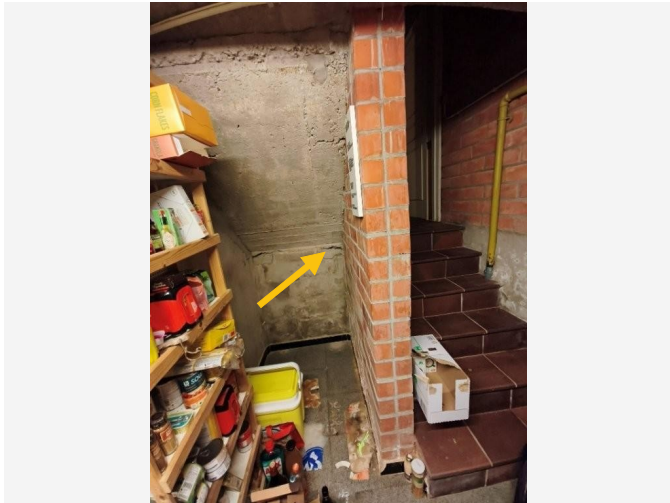
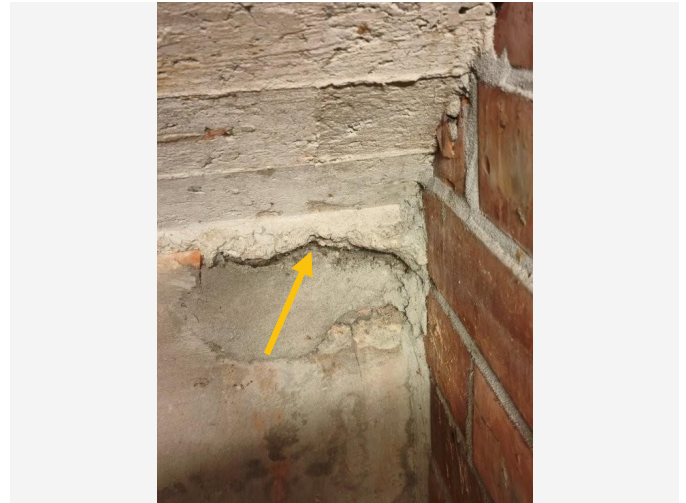
## Fiche 5: Muurpleister in kelder

Geen asbest

| # | Type | Referentie | Resultaat |
|---|---|---|---|
| 5.1 | Mengmonster | Ck | Geen asbest |

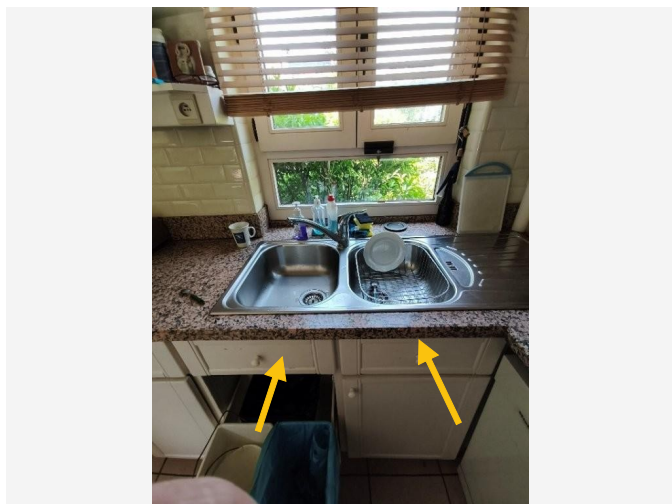
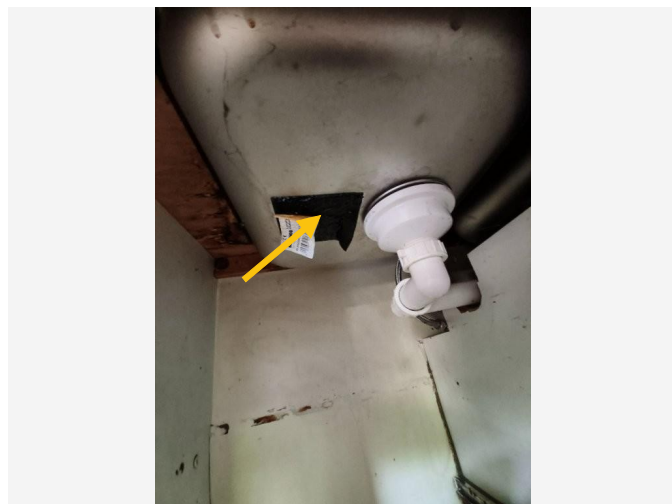
Geen asbest

| # | Type | Referentie | Resultaat |
|---|---|---|---|
| 6.1 | Puntmonster | Ad | Geen asbest |

| Beschrijving | Ontdreuningsplaat spoelbak (monstername) |

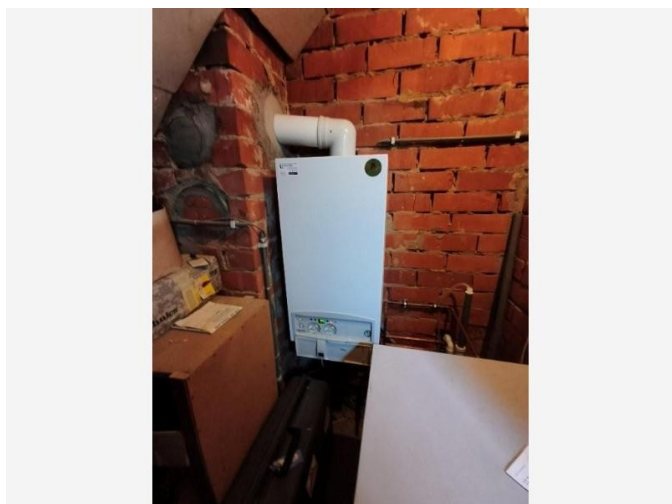
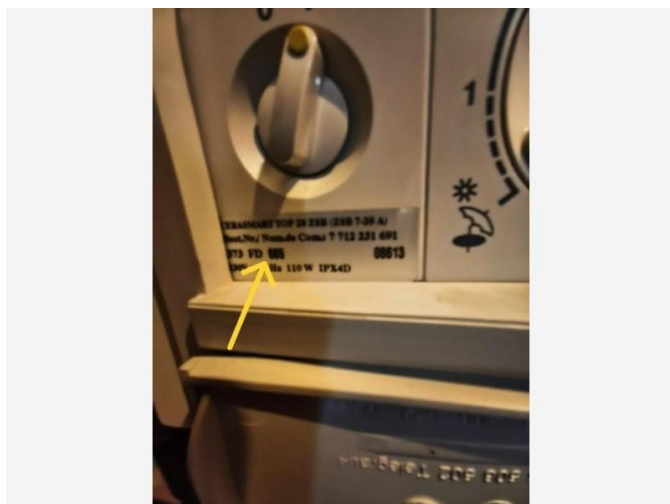
### Fiche 7: CV Ketel niet verdacht

| Beschrijving | Notitie | Terug te vinden op plannen |
|---|---|---|
| Fiche 7: CV Ketel niet verdacht | De CV ketel werd gecontroleerd( bwj 2006 ) en is niet asbest verdacht geen risico bouwjaar. | - |

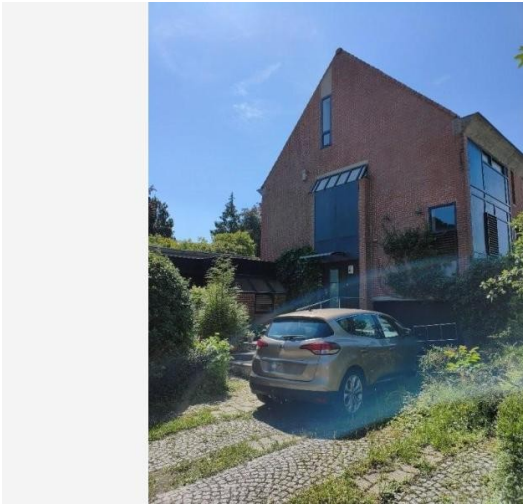
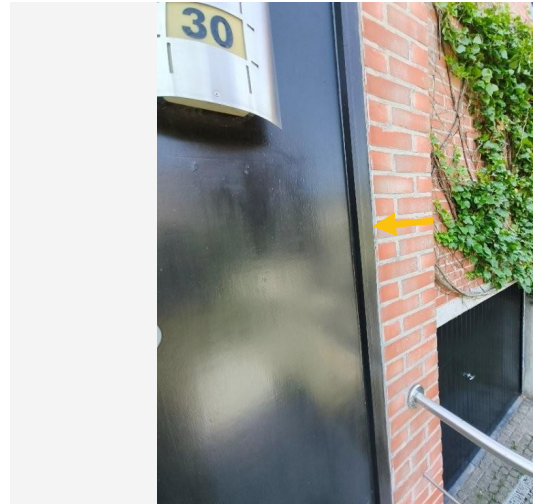
## Fiche 8: Kit niet verdacht (visueel vastgesteld)

| Beschrijving | Notitie | Terug te vinden op plannen |
|---|---|---|
| Fiche 8: Kit niet verdacht (visueel vastgesteld) | De gebruikte siliconen kit is niet asbestverdacht | - |

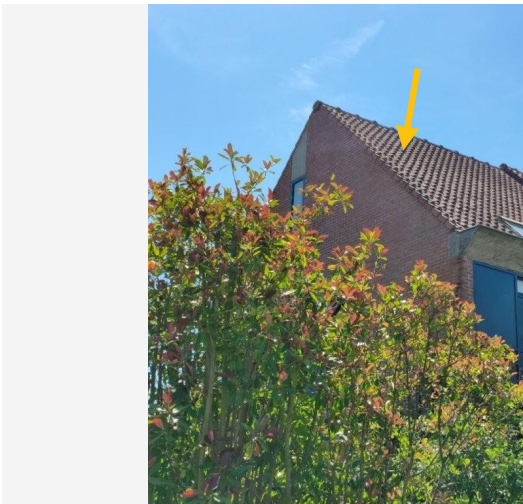
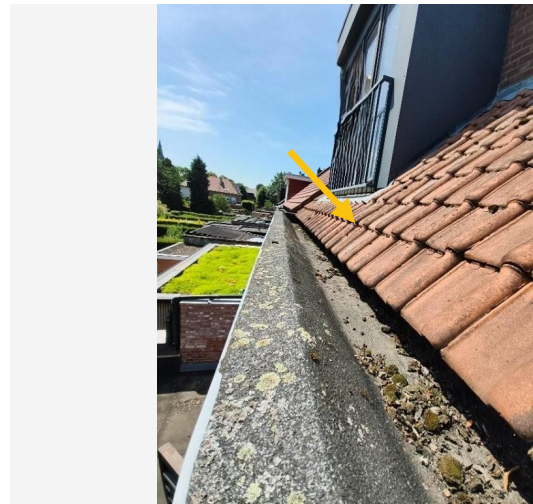
## Fiche 9: Dakbedekking niet verdacht.

| Beschrijving | Notitie | Terug te vinden op plannen |
|---|---|---|
| Fiche 9: Dakbedekking niet verdacht. | De dakbedekking wordt gecontroleerd. deze bestaat uit dakpannen en bevat geen asbest verdachte materialen. | - |
