Asbestinventarisatetest

Akkerstraat 6, 2540 Hove

Attestnummer : 20260324-000243.000

Asbestveilig (maar niet asbestvrij)

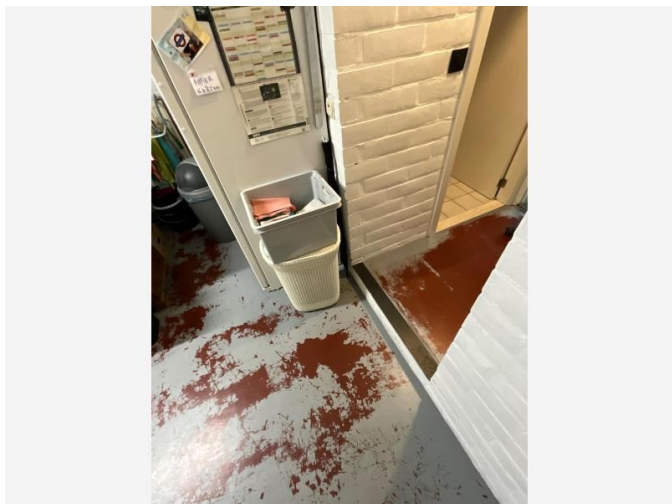
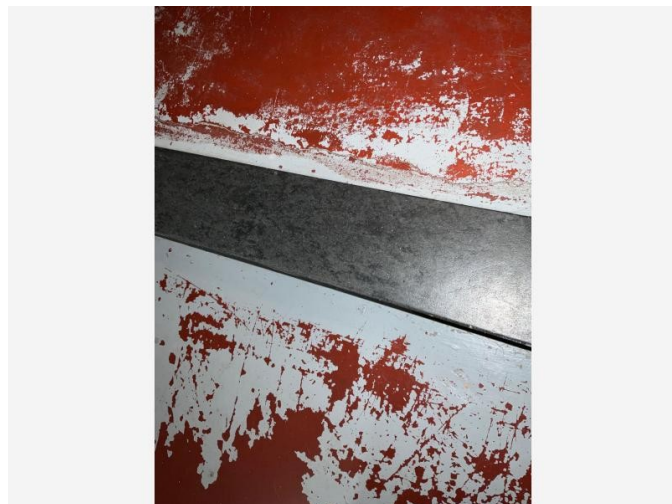
Het asbestmateriaal valt onder de mijlpaal van 2040.

Laag materiaalrisico en/of verlaagde kans op vezelvrijgave

Beschrijving	Dorpels type massal
Omgeving	Binnen
Primaire drager	Wandopening verticaal (raam, deur, ...)
Asbestmateriaal	Plaat, paneel, tablet - Type Massal
Bindmiddel van asbestmateriaal	Cement
Gebondenheid op basis van bindmiddel	Hecht
Hoeveelheid (oppervlakte - dikte - aantal)	<ul style="list-style-type: none">• 0,20 m² - 2,00 cm - 1 stuk
Totaal volume	0,004 m ³
Eenvoudig bereikbaar	Ja
Bevestigingswijze	<ul style="list-style-type: none">• Verlijmd, ingegoten, versmeerd
Identificatiemethode	<p>De asbestdeskundige beoordeelt het materiaal als asbestverdacht en dus asbesthoudend, en dit zonder monstername.</p> <p>Motivatie: De monstername brengt andere schade aan dan schade die inherent is aan de monstername.</p>
Destructieve handeling voor identificatie	Nee
Opmerking	De hoeveelheid is een zo nauwkeurig mogelijke opmeting. Hieraan kunnen evenwel geen rechten worden ontleend.

Zorgvuldig beheren

- Zorg voor een veilig beheer. Vermijd het beschadigen van het asbestmateriaal. Controleer de toestand jaarlijks op wijzigingen.

- Eenvoudige handelingen: mag via doe-het-zelf of door werknemer(s) met opleidingsattest eenvoudige handelingen
Deze toepassing kan door een aannemer die over een opleidingsattest eenvoudige handelingen beschikt of door een particulier (doe-het-zelf), verwijderd worden indien er geen verhoogd risico op vrijgave van asbestvezels (max. concentratie 0,01 vezels/cm³ - CODEX Art. VI.3-54) ontstaat en de toepassing voorafgaand wordt gefixeerd/bevochtigd; de individuele elementen zonder machinale werktuigen (boormachine, slijpschijf, hogedrukreiniger,...) en zonder breken of gooien een voor een losgemaakt worden; en ten slotte dubbel en luchtdicht verpakt weggevoerd worden naar een erkend afvalpunt (recyclagepark).

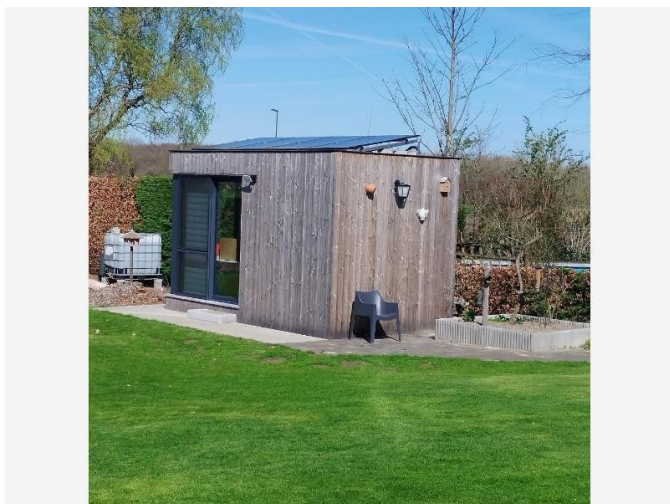
Uitgesloten van inspectie

Bouwjaar: 2024

Constructies gebouwd vanaf 2001 moeten niet onderzocht worden

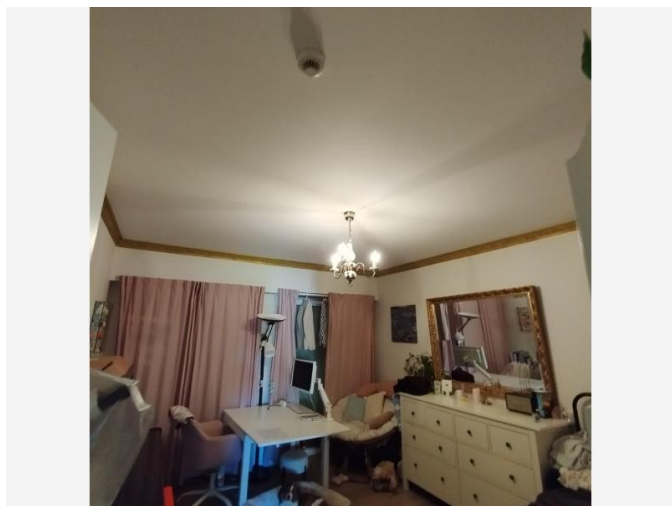
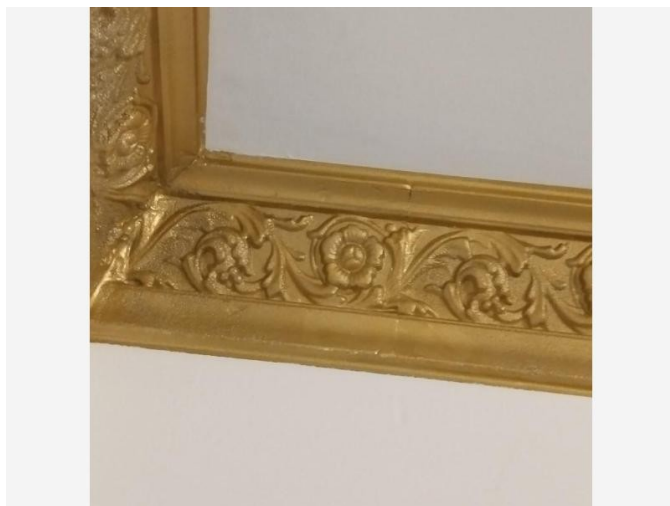
Kunststof/prefab lijsten, niet verdacht.

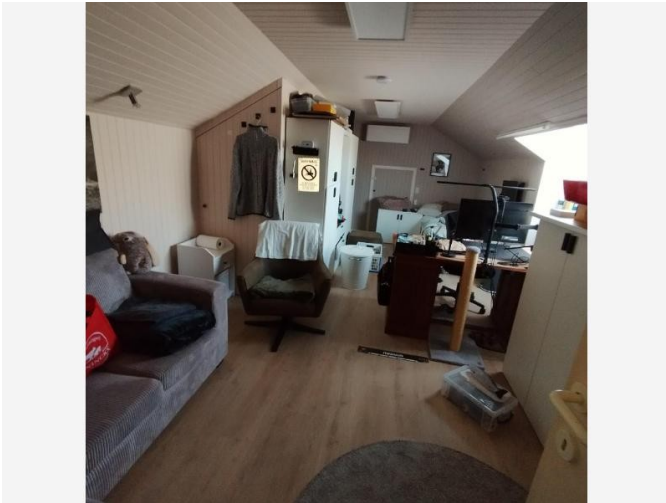
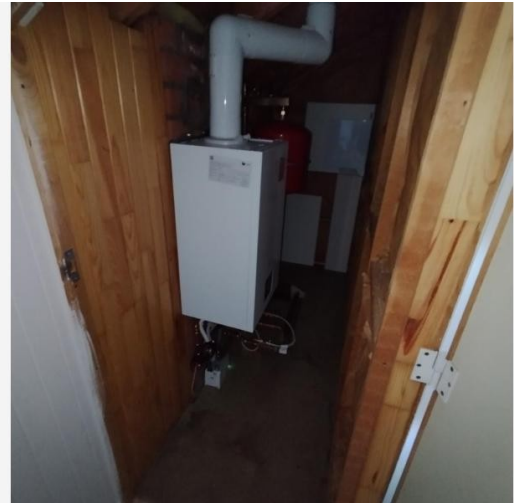
Enkele binnenwanden zijn afgewerkt met valse wanden. Het is niet duidelijk of er pleisterwerk of asbest toepassingen aanwezig zijn achter/op deze valse wanden, het is aangewezen om bijkomend onderzoek uit te voeren bij werken.

Zonder destructieve handeling is het niet mogelijk om na te gaan of er asbesthoudende materialen aanwezig zijn achter de wand afwerking. Als bij sloop of renovatie blijkt dat er achter deze wanden nog pleisterwerk of asbest verdachte toepassingen aanwezig zijn, moet dit bemonsterd worden.

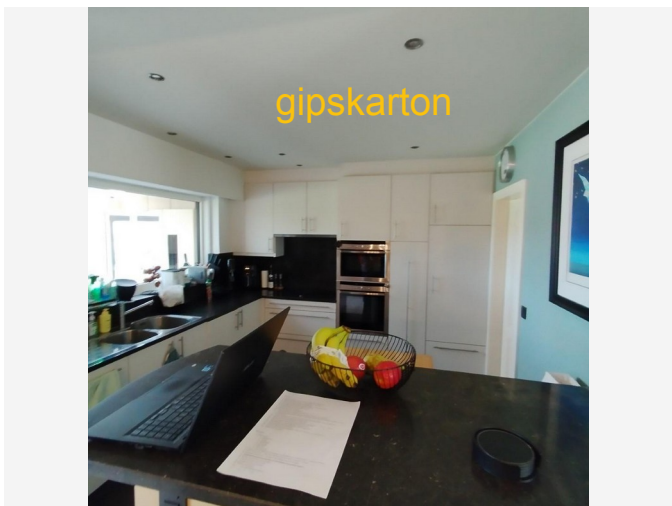
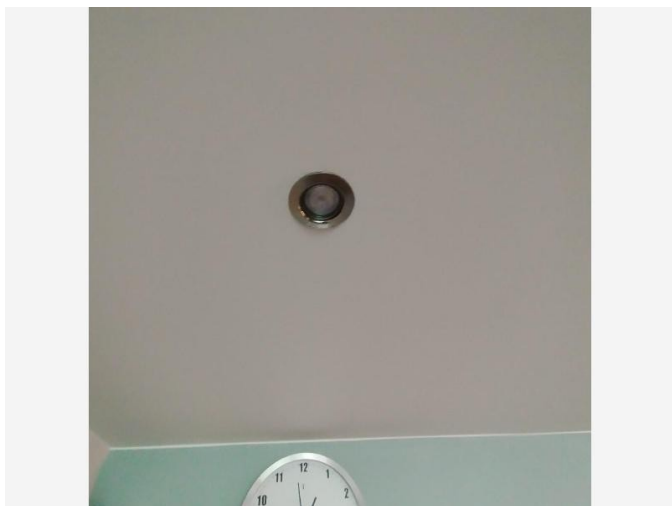
Enkele plafonds zijn afgewerkt met valse plafonds in kunststof/hout/gipskarton. Het is niet duidelijk of er pleisterwerk of ander verdacht asbestmateriaal aanwezig is achter / op deze valse plafonds, het is aangewezen om bijkomend onderzoek uit te voeren bij werken. Het plafond bestaat uit hout. Zonder destructieve handeling is het niet mogelijk om na te gaan of er asbesthoudende materialen aanwezig zijn achter de plafond afwerking. Als bij sloop of renovatie blijkt dat er achter deze plafonds nog pleisterwerk of asbest verdachte toepassingen aanwezig zijn, moet dit bemonsterd worden.

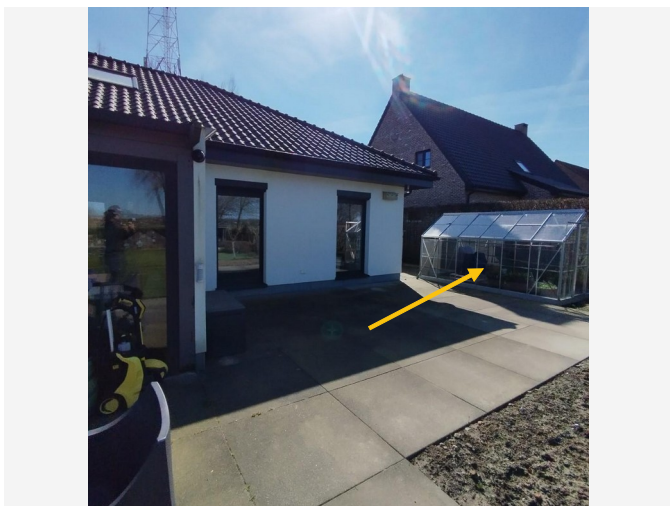
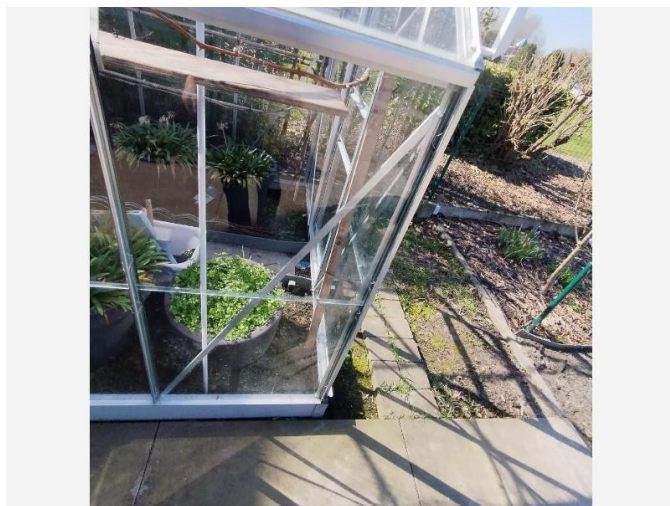
Geen verdachte toepassingen aangetroffen.

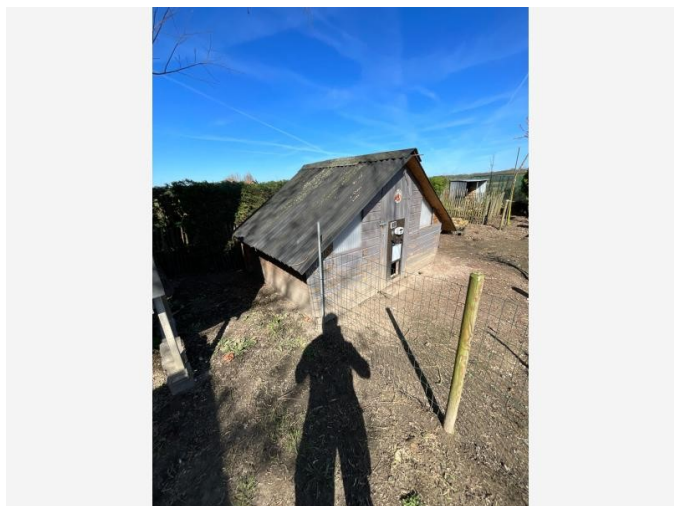
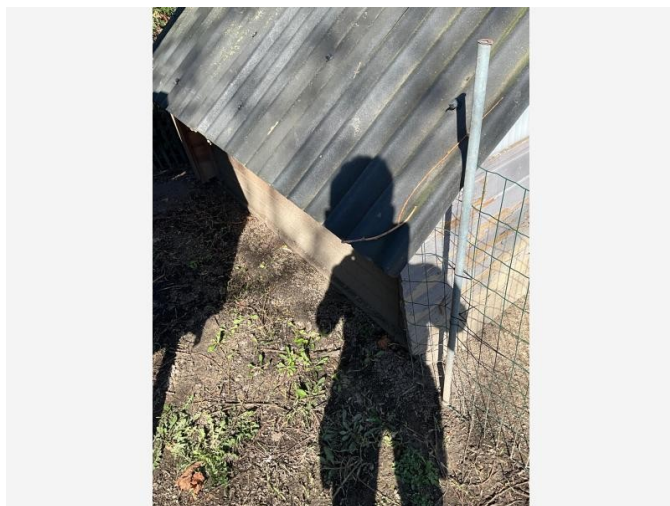
Geen asbest

#	Type	Referentie	Resultaat
8.1	Puntmonster	Bitumen golfplaten	Geen asbest

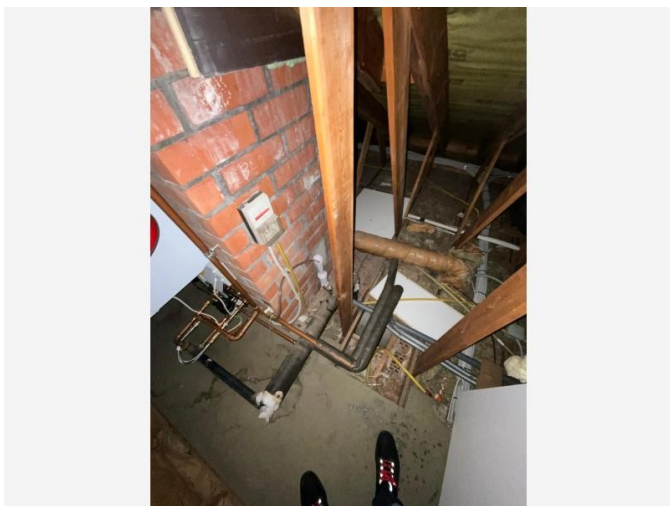
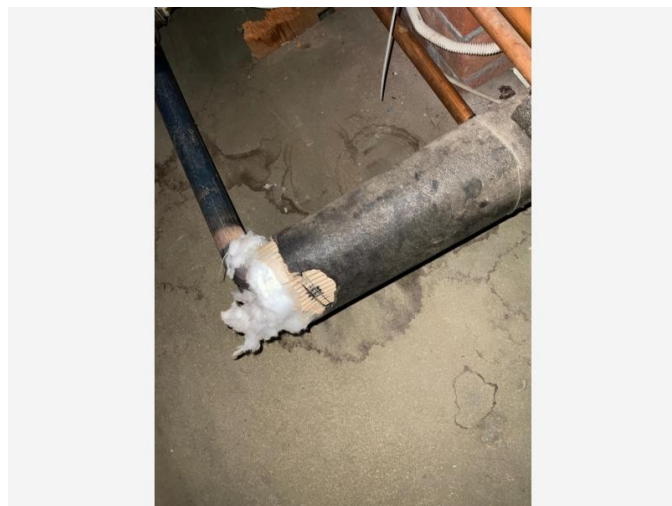
Fiche 9: Bitumen leidingisolatie.

Geen asbest

#	Type	Referentie	Resultaat
9.1	Puntmonster	Bitumen isolatie	Geen asbest

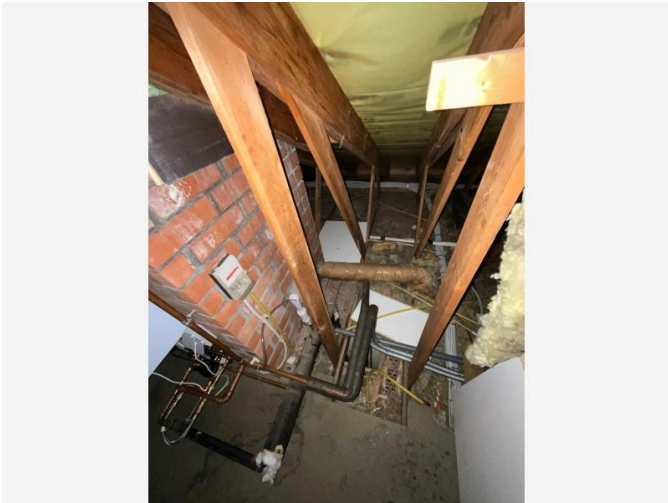
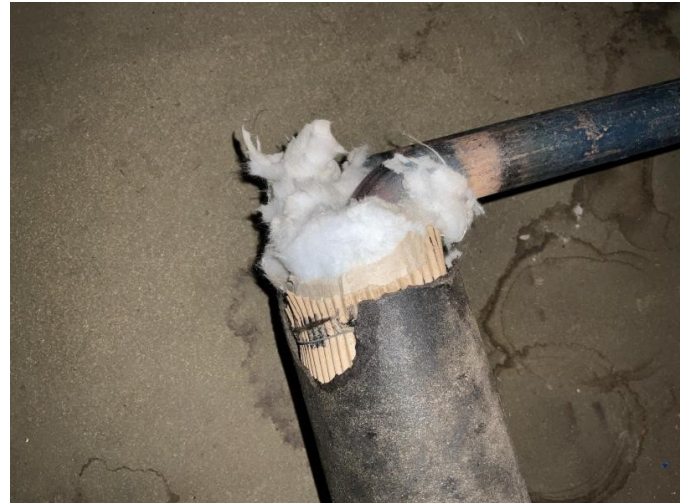
Fiche 10: Leidingisolatie (karton)

Geen asbest

#	Type	Referentie	Resultaat
10.1	Puntmonster	karton isolatie	Geen asbest
