Asbestinventarisatetest

Vorstenhuislaan 8, 2610 Antwerpen

Attestnummer : 20260623-000219.000

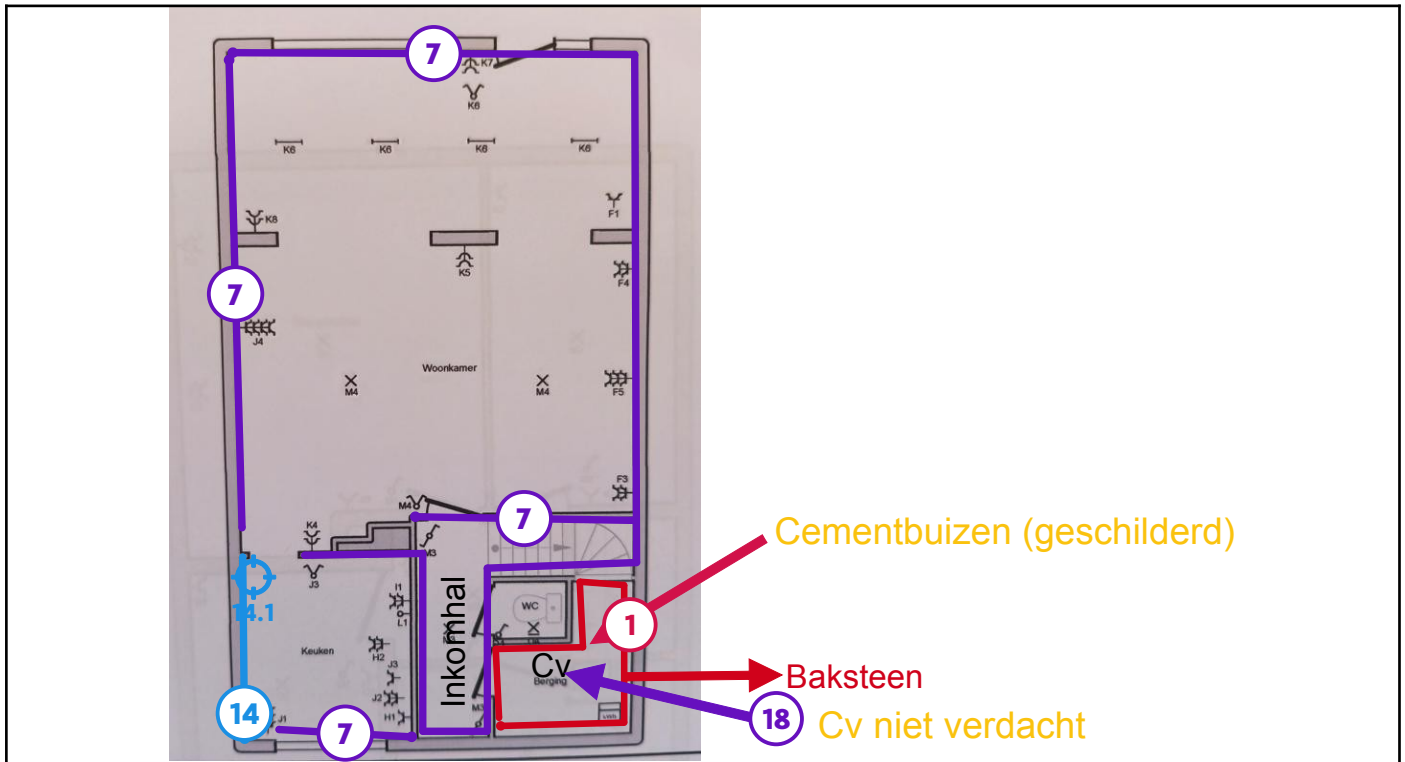
Plan 1.1: Grondplan glvl

Beschrijving	Type	Actie
1. Rookgaskanaal/wachtbuizen zolder.	Asbestmateriaal	Dringend verwijderen
7. Valse wanden.	Advies	-
14. Pleisterwerk wanden.	Geen asbest	-
14.1 Code: 1	Mengmonster	-
18. CV-installatie.	Overige ruimte of materiaal	-

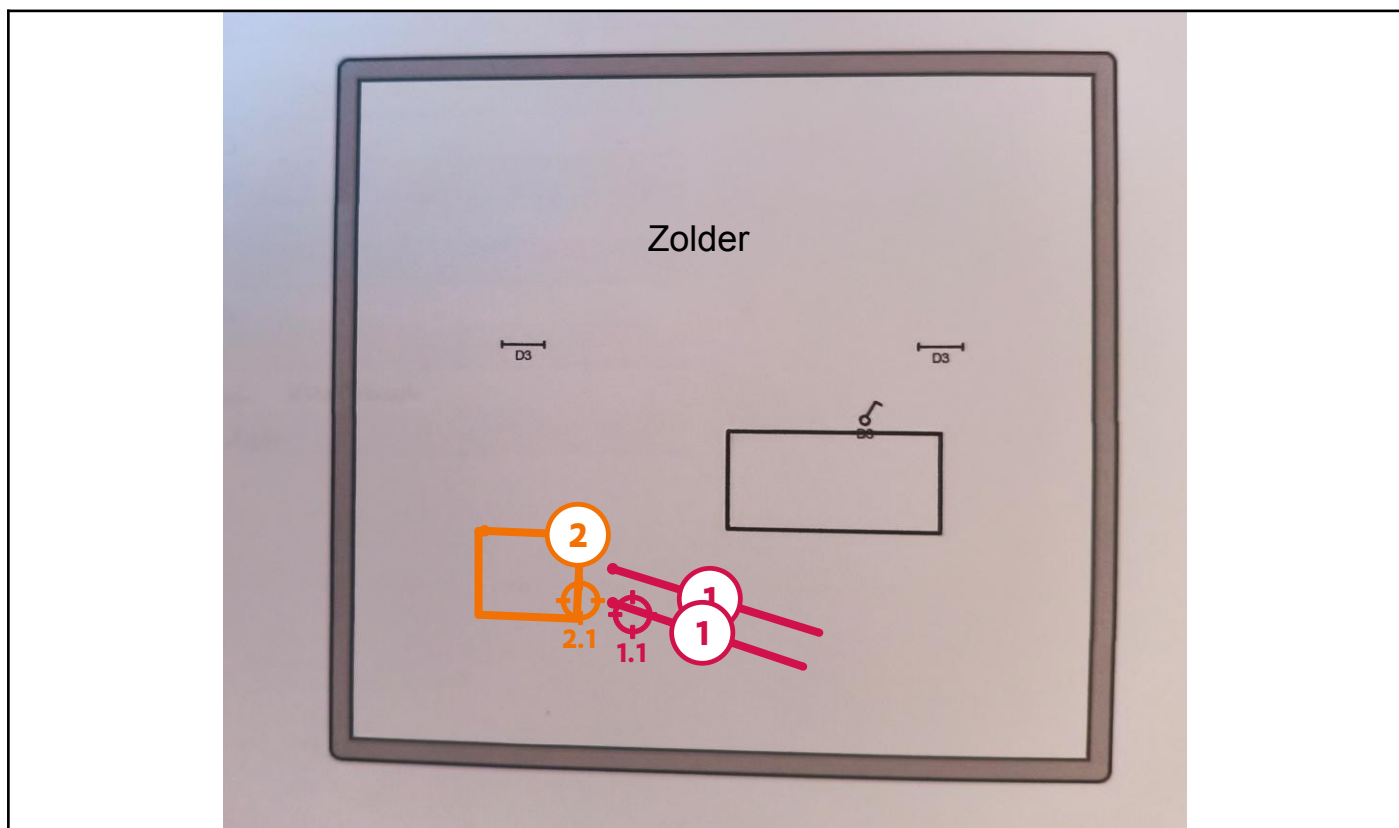
Plan 1.9: Grondplan zolder

Beschrijving	Type	Actie
1. Rookgaskanaal/wachtbuizen zolder.	Asbestmateriaal	Dringend verwijderen
1.1 Code: 3	Puntmonster	-
2. Beplating schouw (zolder).	Asbestmateriaal	Verwijderen
2.1 Code: 2	Puntmonster	-

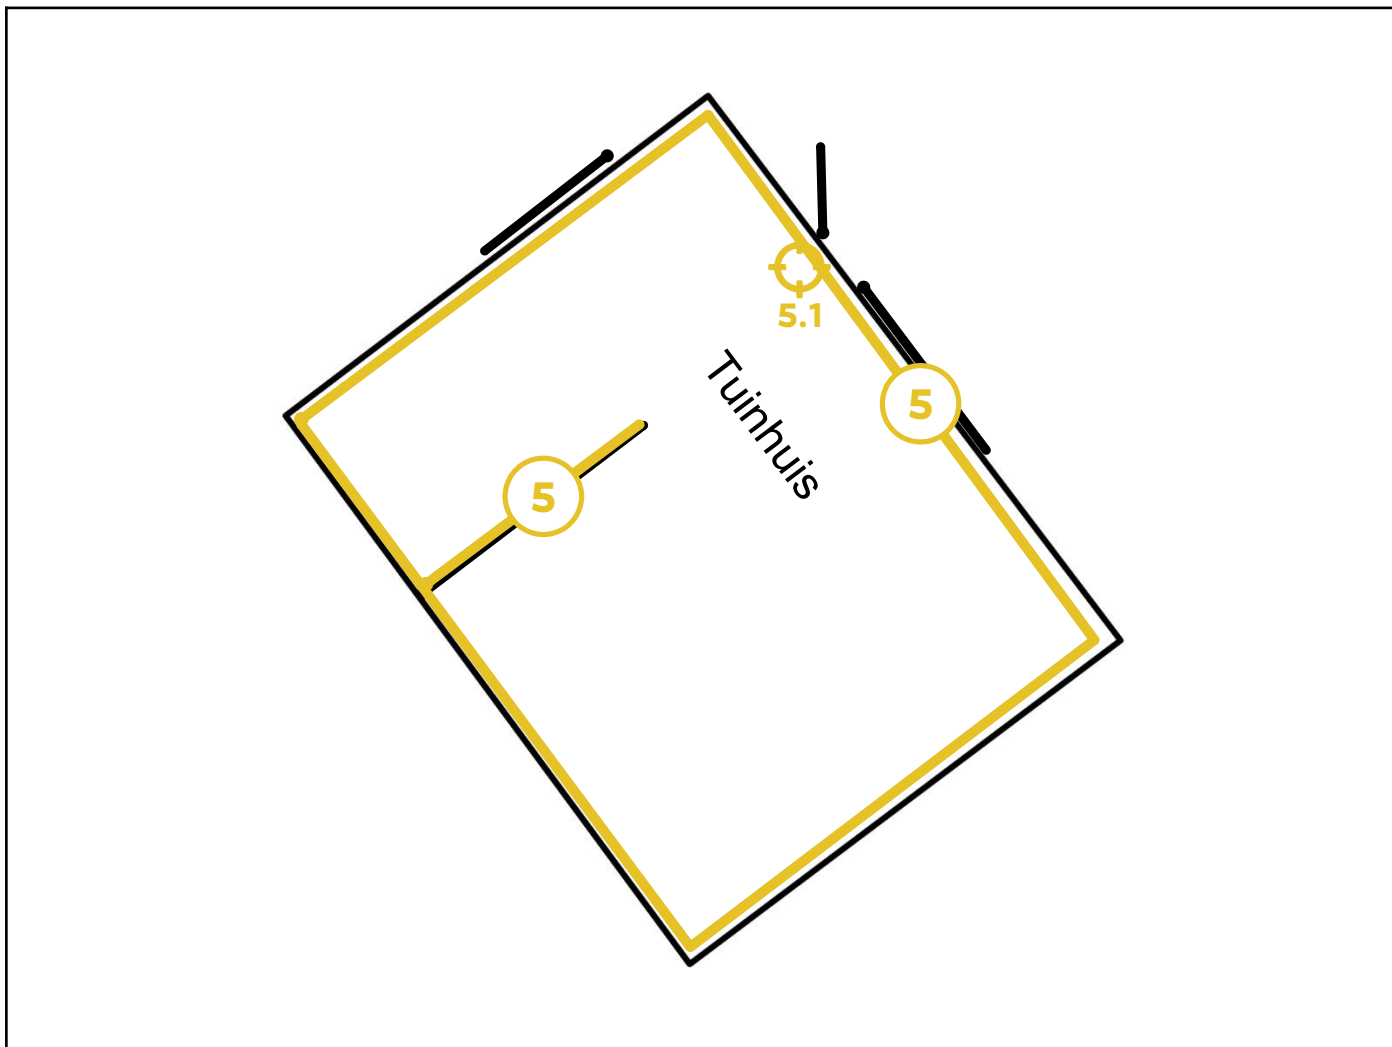
Plan 2.1: Tuinhuis plan

Beschrijving	Type	Actie
5. Beplating tuinhuis.	Asbestmateriaal	Zorgvuldig beheren
5.1 Code: 8	Puntmonster	-

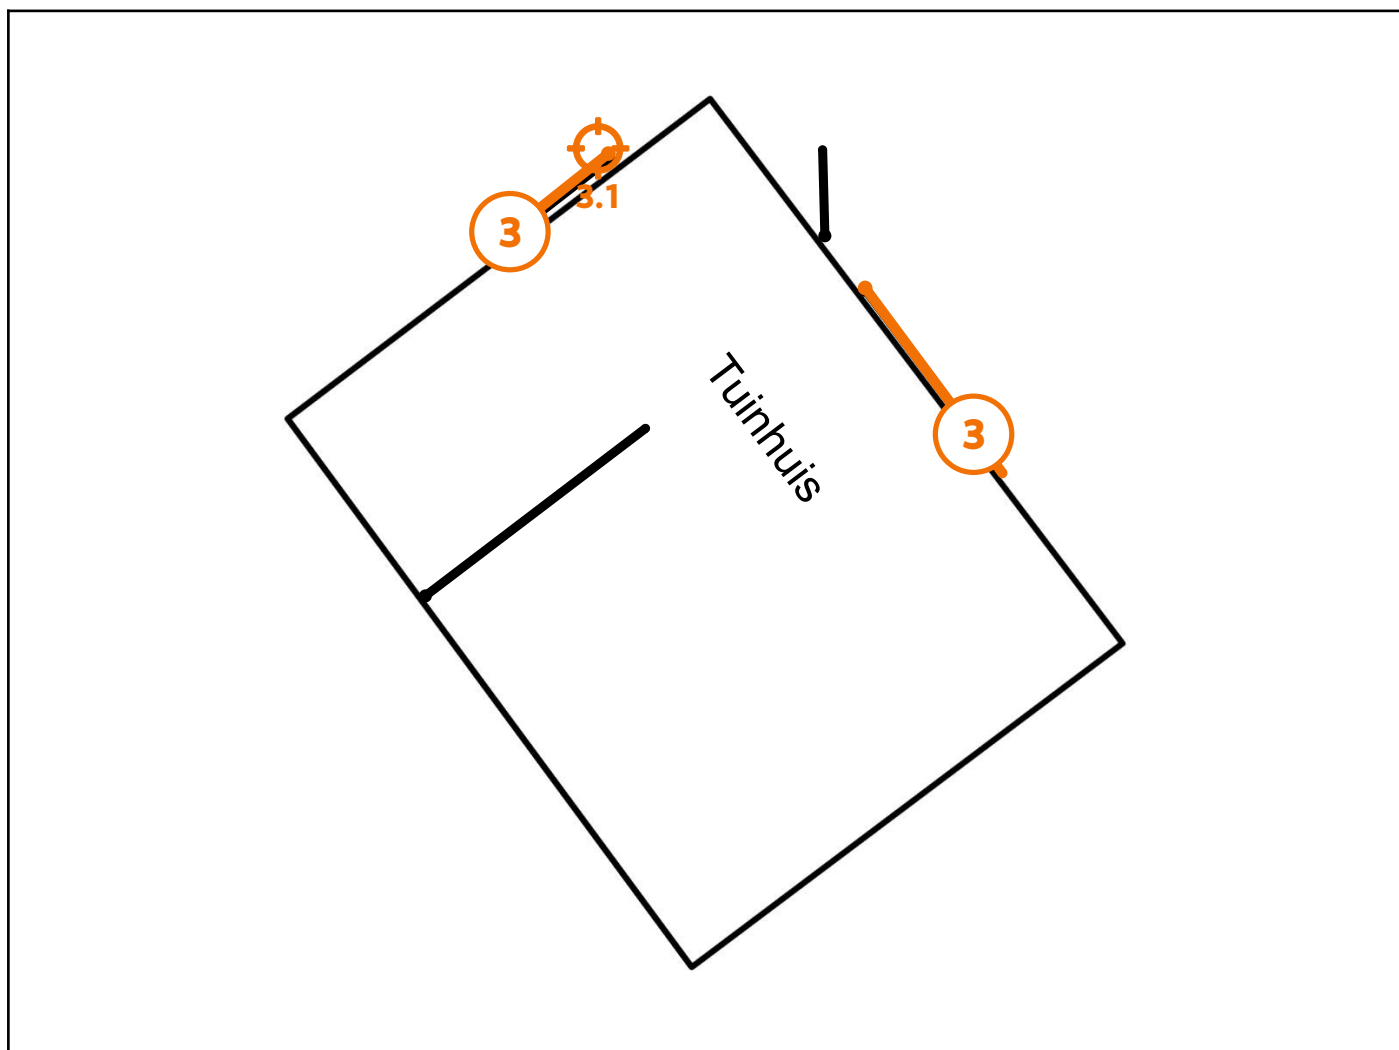
Plan 2.2: Tuinhuis plan

Beschrijving	Type	Actie
3. Stopverf tuinhuis.	Asbestmateriaal	Verwijderen
3.1 Code: 7	Puntmonster	-

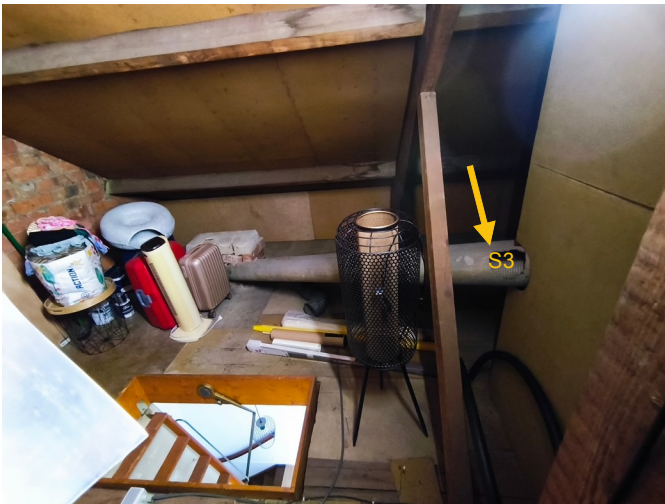
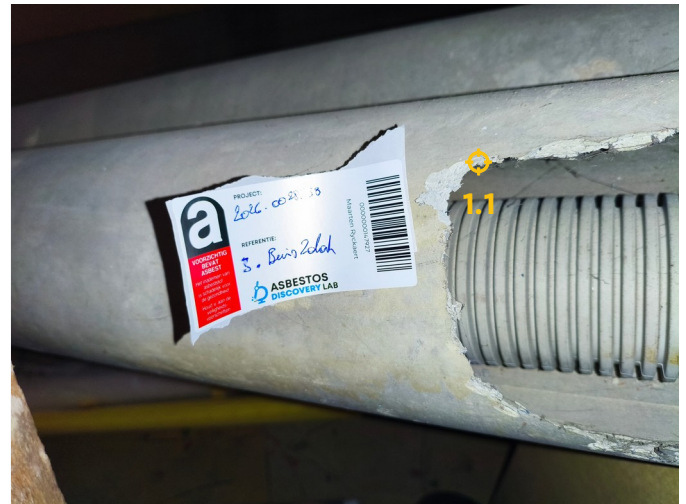
Eindbeoordeling materiaalrisico	Hoog materiaalrisico en/of hoge kans op vezelvrijgave
---------------------------------	---

#	Type	Referentie	Resultaat
1.1	Puntmonster	3	Crocidoliet, Chrysotiel

Beschrijving	Rookgaskanaal/wachtbuizen zolder.
Omgeving	Binnen
Primaire drager	HVAC infrastructuur en uitrusting
Asbestmateriaal	Buis, koker, leiding, pijp, doorvoer
Bindmiddel van asbestmateriaal	Cement
Gebondenheid op basis van bindmiddel	Hecht
Hoeveelheid (lengte - omtrek - dikte - aantal)	<ul style="list-style-type: none"> • 2,50 m - 30,00 cm - 1,00 cm - 1 stuk • 2,50 m - 30,00 cm - 1,00 cm - 1 stuk
Totaal volume	0,015 m ³
Eenvoudig bereikbaar	Ja
Bevestigingswijze	<ul style="list-style-type: none"> • Verlijmd, ingegoten, versmeerd
Identificatiemethode	Een monstername door de asbestdeskundige met laboanalyse door een asbestlabo.
Destructieve handeling voor identificatie	Nee
Opmerking	<p>De vermelde oppervlaktes, diktes, gewichten en volumes betreffen een beredeneerde schatting. Er worden geen rechten verleend aan deze oppervlaktes/diktes/volumes. Geen weet hoever deze toepassing gebruikt werd, extra controle bij renovatie/sloop aan te raden. Buizen zichtbaar vertrekkende in berging.</p> <p>Buizen vastgesteld vertrekkende uit berging (geschilderd).</p>

Dringend verwijderen

- Verwijder dit asbestmateriaal zo snel mogelijk. Volg de toestand goed op.

De buis kan voorzichtig rondom losgebeiteld worden (zonder deze te breken), extra bevochtigen om stof te voorkomen. Standaard dragen van de nodige wegwerp beschermingsmiddelen FFP 3 masker, handschoenen en tyvec CAT III type 5-6, afwasbaar schoeisel.

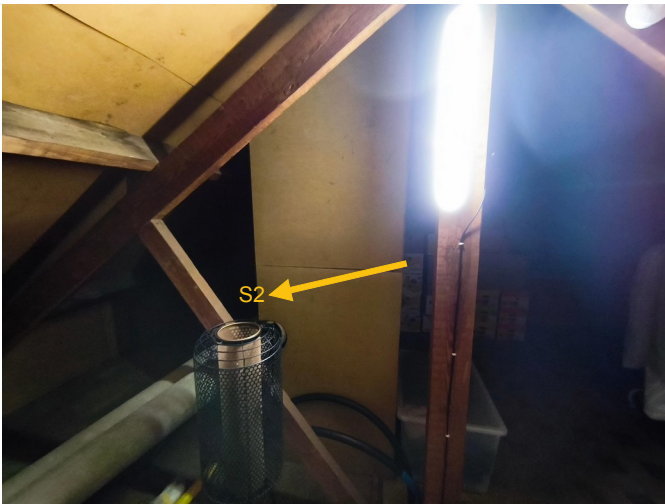
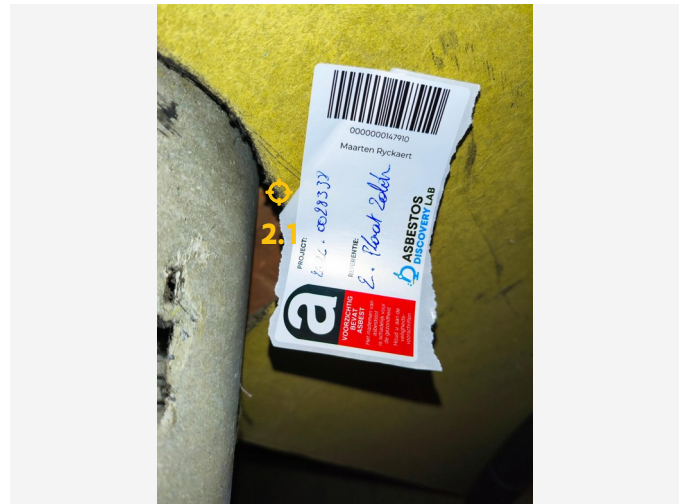
Eindbeoordeling materiaalrisico	Verhoogd materiaalrisico en/of verhoogde kans op vezelvrijgave
Opmerking	onderdakplaten zitten tussen de dakbedekking en constructiebalken

#	Type	Referentie	Resultaat
2.1	Puntmonster	2	Crocidoliet, Chrysotiel

Beschrijving	Beplating schouw (zolder).
Omgeving	Binnen
Primaire drager	Schouw
Asbestmateriaal	Plaat, paneel, tablet - Type Menuiserie
Bindmiddel van asbestmateriaal	Cement
Gebondenheid op basis van bindmiddel	Hecht
Hoeveelheid (oppervlakte - dikte - aantal)	• 8,00 m ² - 0,50 cm - 1 stuk
Totaal volume	0,04 m ³
Eenvoudig bereikbaar	Ja
Bevestigingswijze	• Geschroefd
Identificatiemethode	Een monstername door de asbestdeskundige met laboanalyse door een asbestlabo.
Destructieve handeling voor identificatie	Nee
Opmerking	De vermelde oppervlaktes, diktes en volumes betreffen een beredeneerde schatting. Er worden geen rechten verleend aan deze oppervlaktes/diktes/volumes.

Verwijderen

- Zorg voor een veilig beheer. Vermijd het beschadigen van het asbestmateriaal. Controleer de toestand jaarlijks op wijzigingen.

(vakman met 8u basisopleiding asbest) indien de platen eenvoudig te verwijderen zijn zonder kans op breken kan dit via doe-het-zelf of door werknemer(s) met opleidingsattest eenvoudige handelingen; Dek de zoldervloer af met plastic folie. Standaard dragen van de nodige wegwerp beschermingsmiddelen FFP 3 masker, handschoenen en tyvec CAT III type 5-6, afspoelbaar schoeisel. Fixeer het plaatmateriaal, de asbesthoudende platen één voor één en in hun geheel verwijderen. Niet gooien, niet breken. Verwijder onder verneveling of tussentijds voldoende bevochtigen tijdens de volledige duur van de werken. Dubbel verpakken in plastic folie, luchtdicht verpakken of plaats in container met asbestzak. Reinig Nadien de draagstructuur met vochtige doeken (+stofzuiger met absoluut filter kan niet gehoord worden dus voor een particulier niet mogelijk.) Alle werknemer(s) moeten wel beschikken over een opleidingsattest eenvoudige handelingen 8u. Voor hechtgebonden toepassingen: Bij verwijdering door doe-het-zelf moet men dit afval

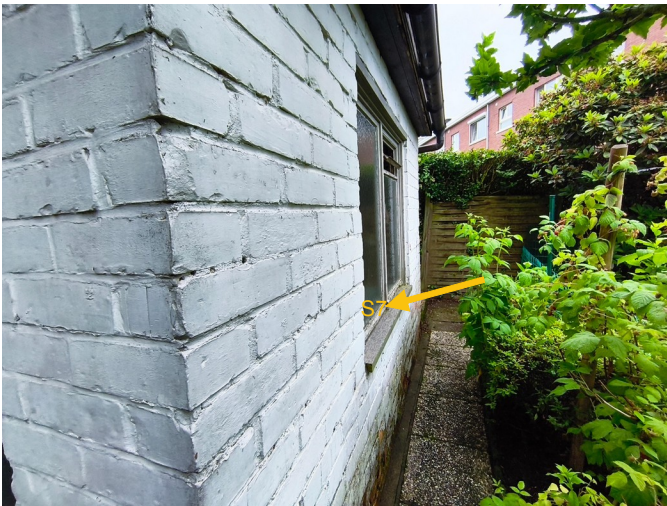
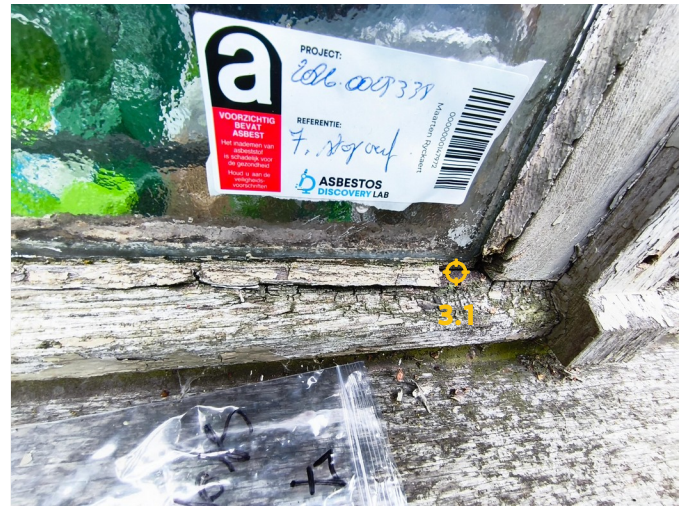
Eindbeoordeling materiaalrisico	Verhoogd materiaalrisico en/of verhoogde kans op vezelvrijgave
---------------------------------	--

#	Type	Referentie	Resultaat
3.1	Puntmonster	7	Chrysotiel

Beschrijving	Stopverf tuinhuis.
Omgeving	Grenst aan binnen- en buitenlucht
Primaire drager	Wandopening verticaal (raam, deur, ...)
Asbestmateriaal	In-situ afwerkingslagen - Pasta, stopverf, voegsel, stopsel, vulsel, mastiek, katten, ...
Bindmiddel van asbestmateriaal	Kitten, mastiek, pasta
Gebondenheid op basis van bindmiddel	Hecht
Hoeveelheid (gewicht - aantal)	<ul style="list-style-type: none"> • 0,20 kg - 1 stuk
Totaal gewicht	0,20 kg
Eenvoudig bereikbaar	Ja
Bevestigingswijze	<ul style="list-style-type: none"> • Verlijmd, ingegoten, versmeerd
Identificatiemethode	Een monstername door de asbestdeskundige met laboanalyse door een asbestlabo.
Destructieve handeling voor identificatie	Nee
Opmerking	Het gewicht en lm is een beredeneerde schatting. Er worden geen rechten verleend aan deze oppervlaktes. De dikte is een schatting die voorkomt uit de monsterplaatsen en is daarom niet altijd representatief.

Verwijderen

- Zorg voor een veilig beheer. Vermijd het beschadigen van het asbestmateriaal. Controleer de toestand jaarlijks op wijzigingen.

Wordt sterk afgeraden deze toepassing via doe-het-zelf te verwijderen omwille van reële kans op vezelvrijgave. verwijdering doe het zelf: De toepassing extra fixeren en losbeitelen, verpakken in dubbel plastic afvalzakken, luchtdicht afsluiten en afvoeren naar een plaatselijk containerpark als asbesthoudend afval. Standaard dragen van de nodige wegwerp beschermingsmiddelen FFP 3 masker, handschoenen en tyvec CAT III type 5-6, afwasbaar schoeisel Voor hechtgebonden toepassingen: Bij verwijdering door doe-het-zelf moet men dit afval dubbel en luchtdicht verpakt aandienen bij het gemeentelijk recyclagepark. Men raadpleegt best op voorhand de voorwaarden van het recyclagepark. EH opgeleid personeel : idem werkmethode als doe het zelf , extra gebruik van een stofzuiger met absoluut filter Zie ook link Zie <https://ovam.vlaanderen.be/wie-mag-wat-verwijderen> <https://ovam.vlaanderen.be/voorzorgsmaatregelen-bij-asbestverwijdering> <https://ovam.vlaanderen.be/asbestafval-afvoeren> Zie ook wetgevend kader (website

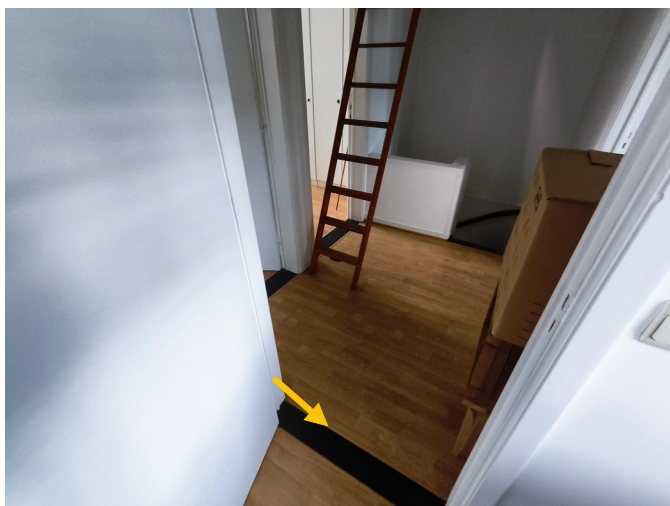
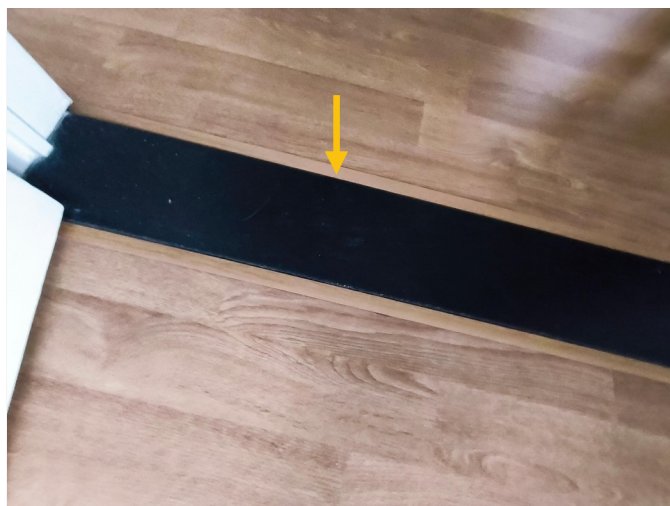
Eindbeoordeling materiaalrisico	Zeer laag materiaalrisico en/of zeer lage kans op vezelvrijgave
---------------------------------	---

Beschrijving	Deurdorpels binnen (massal)
Omgeving	Binnen
Primaire drager	Wandopening verticaal (raam, deur, ...)
Asbestmateriaal	Plaat, paneel, tablet - Type Massal
Bindmiddel van asbestmateriaal	Cement
Gebondenheid op basis van bindmiddel	Hecht
Hoeveelheid (oppervlakte - dikte - aantal)	• 1,30 m ² - 2,00 cm - 1 stuk
Totaal volume	0,026 m ³
Eenvoudig bereikbaar	Ja
Bevestigingswijze	• Verlijmd, ingegoten, versmeerd
Identificatiemethode	<p>De asbestdeskundige beoordeelt het materiaal als asbestverdacht en dus asbesthoudend, en dit zonder monstername.</p> <p>Motivatie: De monstername brengt andere schade aan dan schade die inherent is aan de monstername.</p>
Destructieve handeling voor identificatie	Nee
Opmerking	<p>Visueel verdacht beschouwd.</p> <p>Aantal stuks +/-8</p> <p>De vermelde oppervlaktes, diktes, gewichten en volumes betreffen een beredeneerde schatting. Er worden geen rechten verleend aan deze oppervlaktes/diktes/volumes.</p>

Zorgvuldig beheren

- Zorg voor een veilig beheer. Vermijd het beschadigen van het asbestmateriaal. Controleer de toestand jaarlijks op wijzigingen.
- Voer bijkomende staalname(s) uit.

- Eenvoudige handelingen: mag via doe-het-zelf of door werknemer(s) met opleidingsattest eenvoudige handelingen
EH via doe-het zelf : De dorpels of tabletten kunnen voorzichtig losgebeiteld worden, zonder de toepassing zelf te breken , extra bevochtigen om stof te voorkomen Standaard dragen van de nodige wegwerp beschermingsmiddelen FFP 3 masker , handschoenen en tyvec CAT III type 5-6 , afwasbaar schoeisel Verpakken in dubbel plastic folie , sluit luchtdicht af en afvoeren naar het containerpark als hechtgebonden asbestafval. Voor hechtgebonden toepassingen: Bij verwijdering door doe-het-zelf moet men dit afval dubbel en luchtdicht verpakt aandienen bij het gemeentelijk recyclagepark. Men raadpleegt best op voorhand de voorwaarden van het recyclagepark. Zie ook link Zie <https://ovam.vlaanderen.be/wie-mag-wat-verwijderen> <https://ovam.vlaanderen.be/voorzorgsmaatregelen-bij-asbestverwijdering> <https://ovam.vlaanderen.be/asbestafval-afvoeren> Zie ook wetgevend kader (website van de OVAM en CODEX boek VI titel 3). [http://werk.belgie.be/sites/default/files/content/documents/Welzijn op het](http://werk.belgie.be/sites/default/files/content/documents/Welzijn%20op%20het)

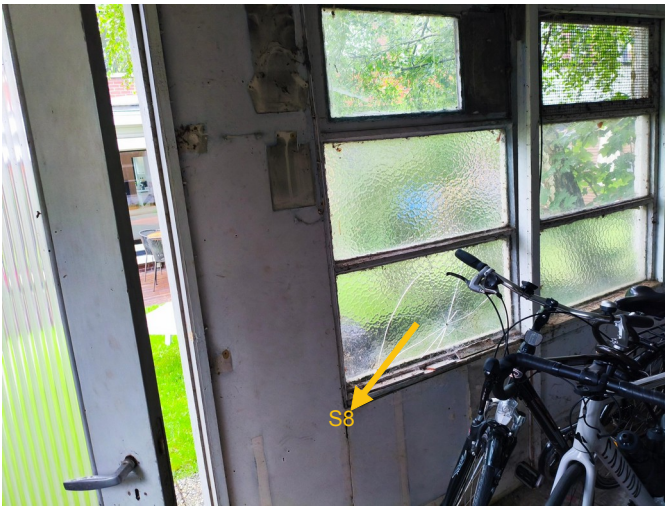
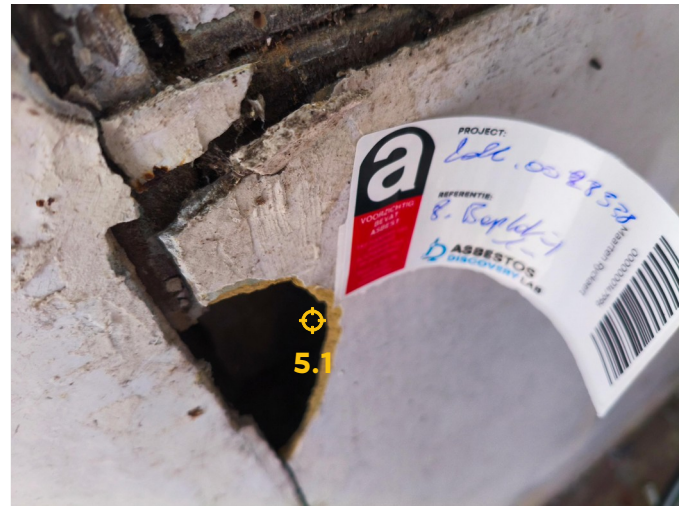
#	Type	Referentie	Resultaat
5.1	Puntmonster	8	Chrysotiel

Beschrijving	Beplating tuinhuis.
Omgeving	Binnen
Primaire drager	Binnenwand
Asbestmateriaal	Plaat, paneel, tablet - Type Menuiserite
Bindmiddel van asbestmateriaal	Cement
Gebondenheid op basis van bindmiddel	Hecht
Hoeveelheid (oppervlakte - dikte - aantal)	<ul style="list-style-type: none">• 40,00 m² - 0,50 cm - 1 stuk
Totaal volume	0,20 m ³
Eenvoudig bereikbaar	Ja
Bevestigingswijze	<ul style="list-style-type: none">• Geschroefd
Identificatiemethode	Een monstername door de asbestdeskundige met laboanalyse door een asbestlabo.
Destructieve handeling voor identificatie	Nee
Opmerking	De vermelde oppervlaktes, diktes en volumes betreffen een beredeneerde schatting. Er worden geen rechten verleend aan deze oppervlaktes/diktes/volumes.

Zorgvuldig beheren

- Zorg voor een veilig beheer. Vermijd het beschadigen van het asbestmateriaal. Controleer de toestand jaarlijks op wijzigingen.
