# Asbestinventarisatetest

Kardinaal Cardijnlaan 63/2, 2640 Mortsel

Attestnummer : **20260809-000073.000**

Uitgegeven op : **09.08.2026**

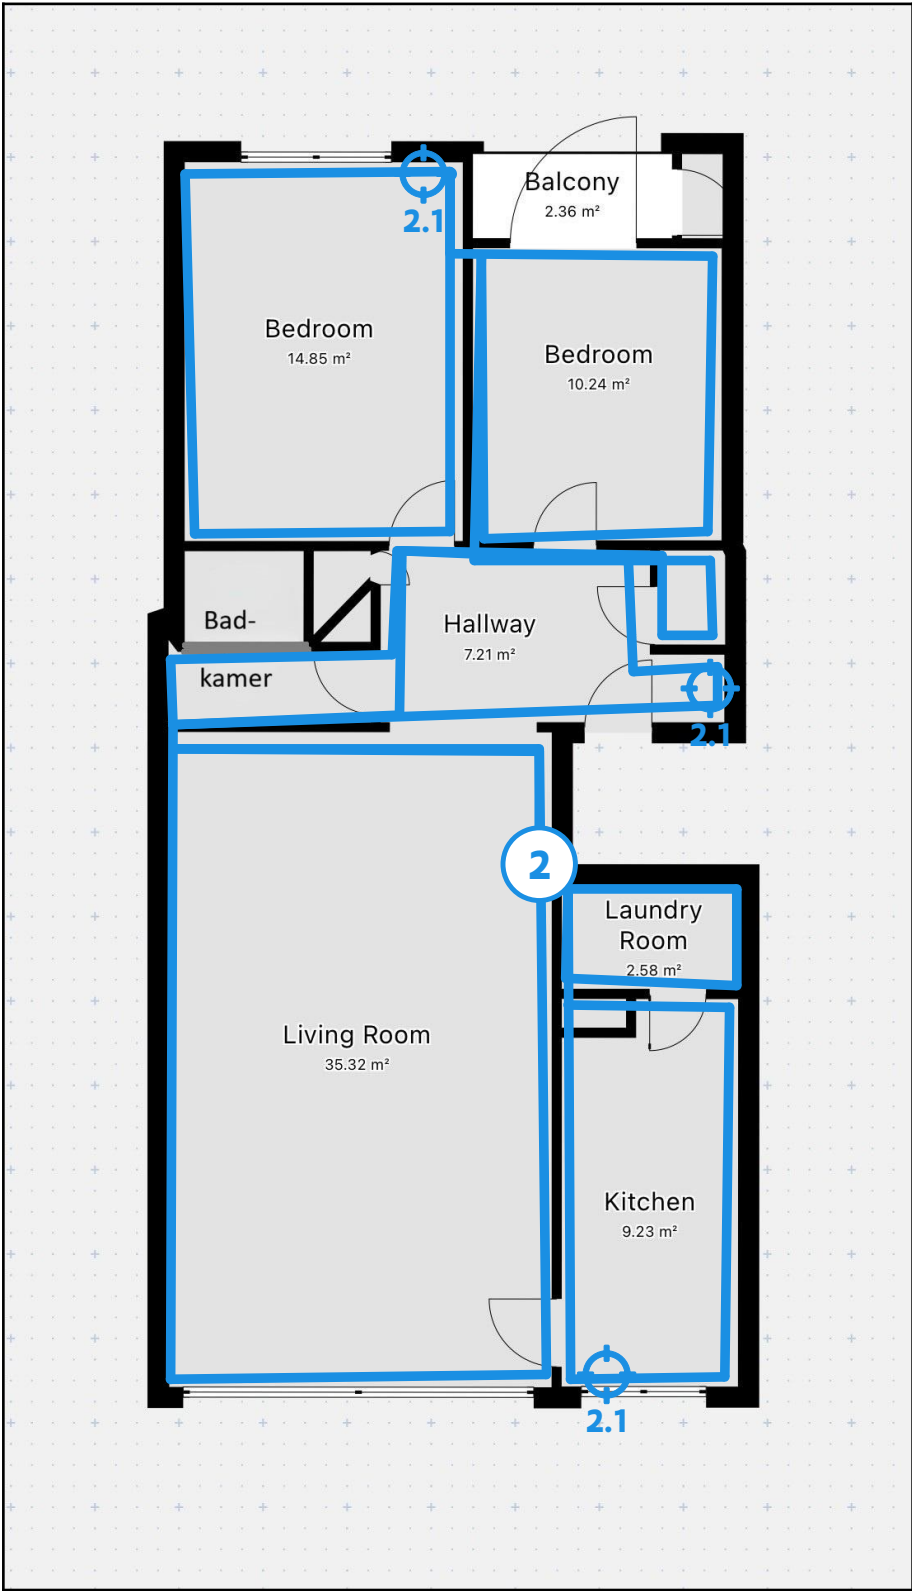
# Plan 1.2: Appartement

| 2. Muurpleister | Geen asbest | - |

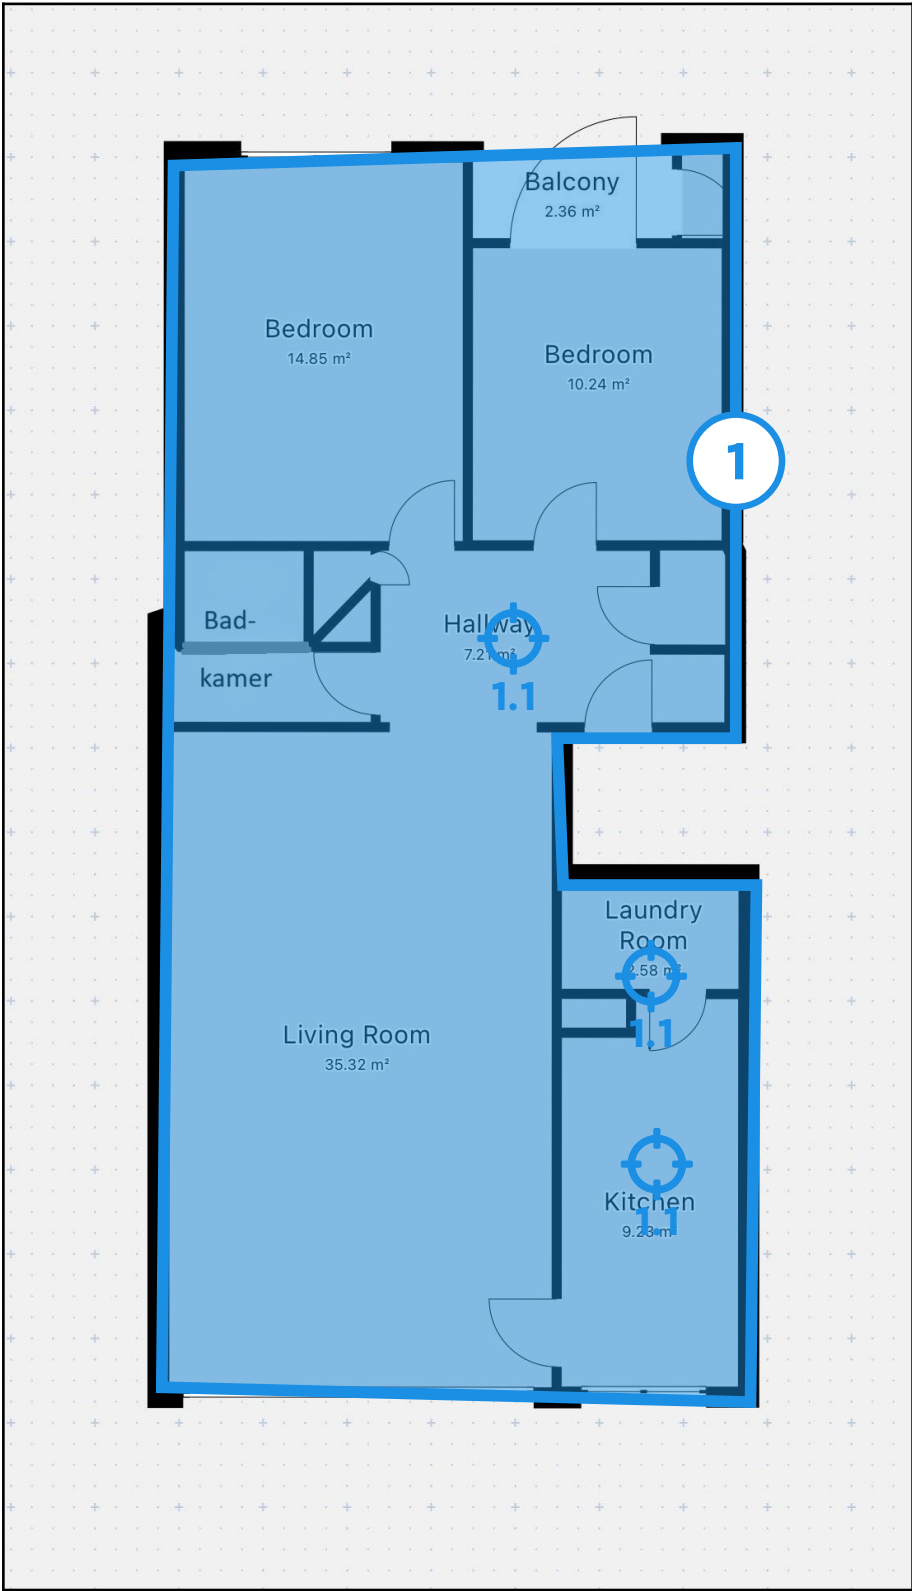
# Plan 1.3: Appartement

| 1. Plafondpleister | Geen asbest | - |

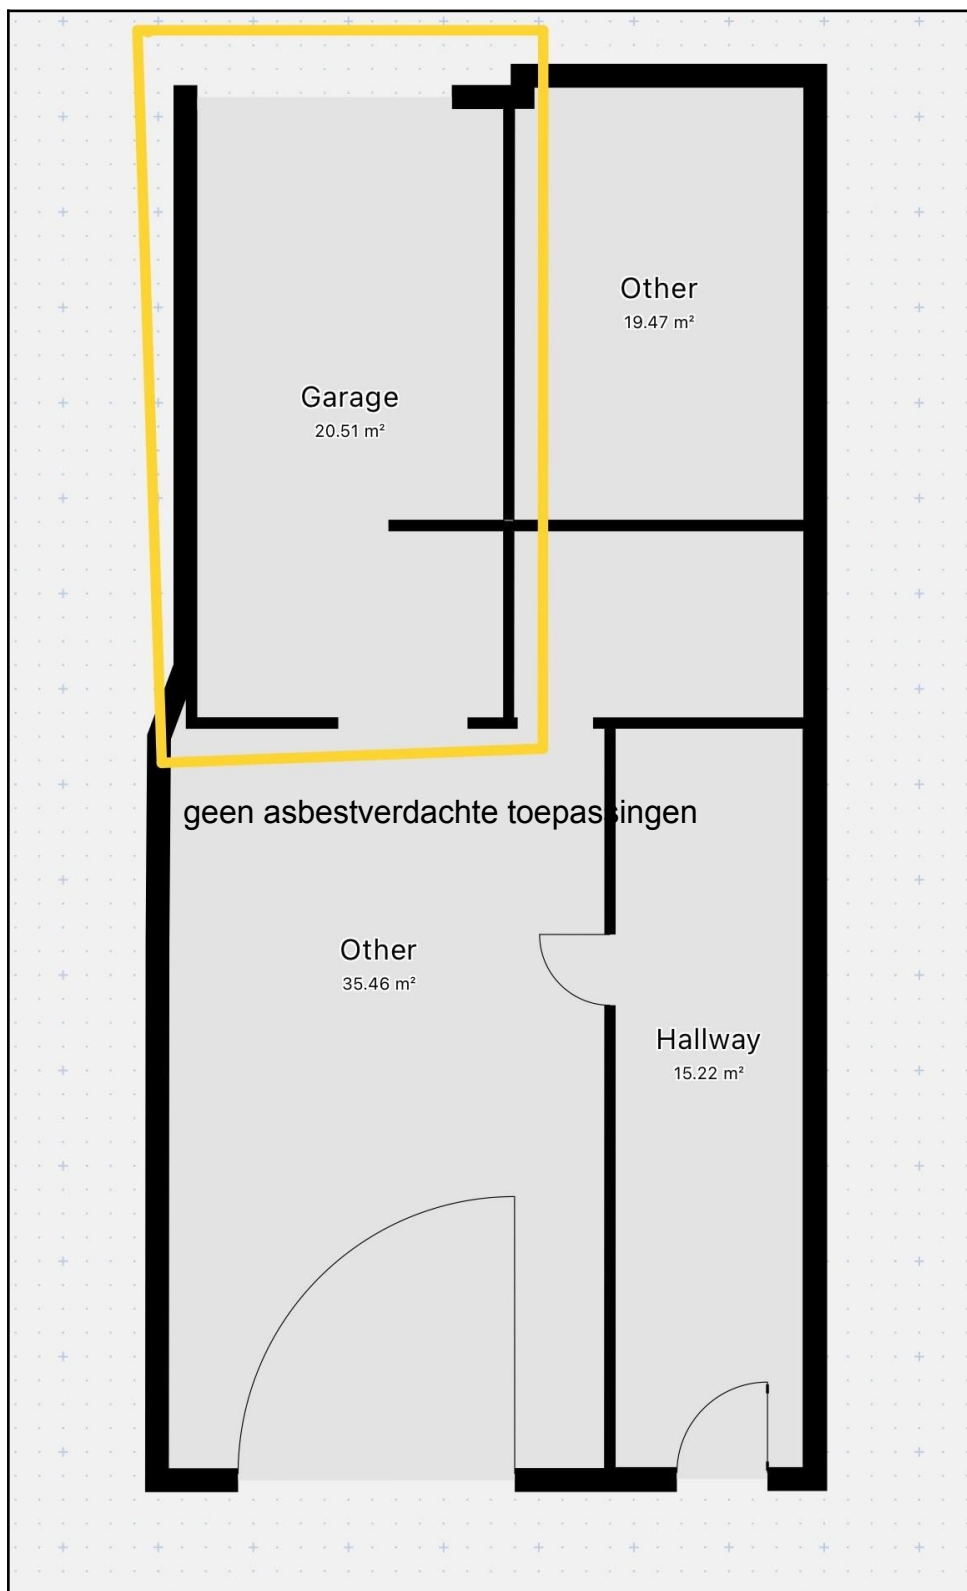
## Plan 1.4: Garagebox

Geen asbest

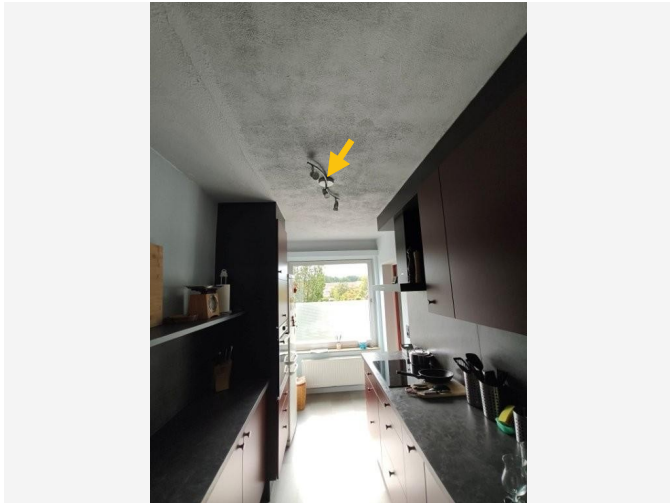
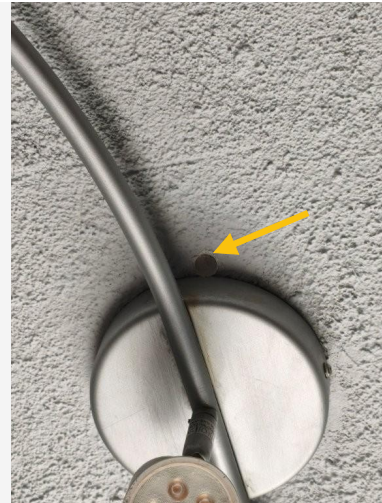
## Fiche 1: Plafondpleister

Geen asbest

## Conclusie

| # | Type | Referentie | Resultaat |
|---|---|---|---|
| 1.1 | Mengmonster | Pp | Geen asbest |

| Beschrijving | Plafondpleister |
| Bindmiddel van materiaal | Gips - kalk |
| Gebondenheid op basis van bindmiddel | Niet-hechtgebonden |
| Hoeveelheid (oppervlakte - dikte - aantal) | • 85,00 m <sup>2</sup> - 1,00 cm - 1 stuk |

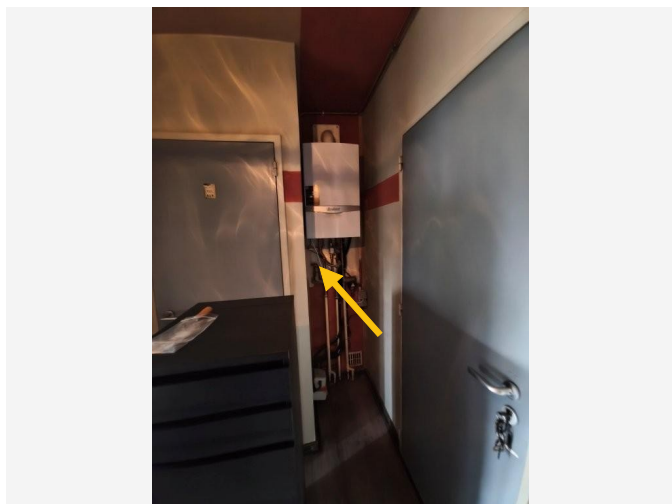
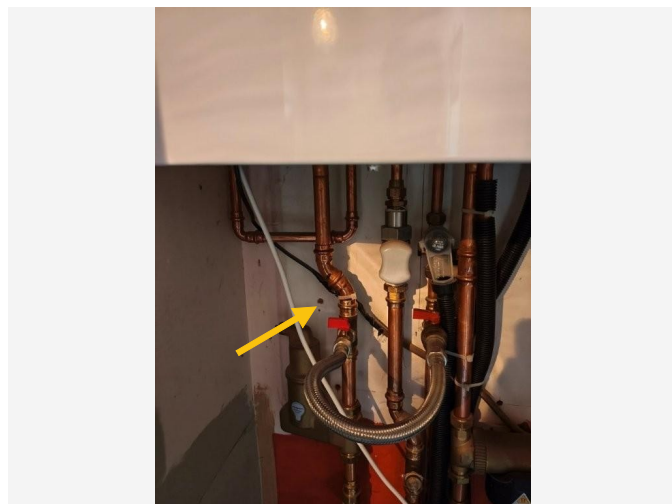
## Fiche 2: Muurpleister

Geen asbest

| # | Type | Referentie | Resultaat |
|---|---|---|---|
| 2.1 | Mengmonster | Pw | Geen asbest |

| Beschrijving | Muurpleister |
| Bindmiddel van materiaal | Gips - kalk |
| Gebondenheid op basis van bindmiddel | Niet-hechtgebonden |
| Hoeveelheid (oppervlakte - dikte - aantal) | • 120,00 m <sup>2</sup> - 1,00 cm - 1 stuk |

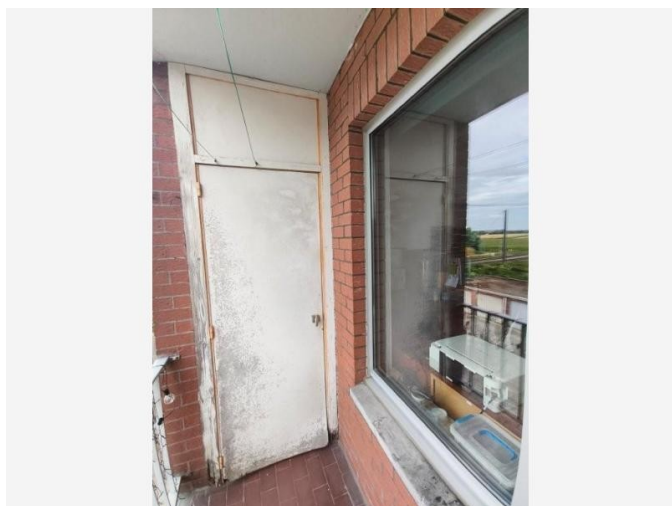
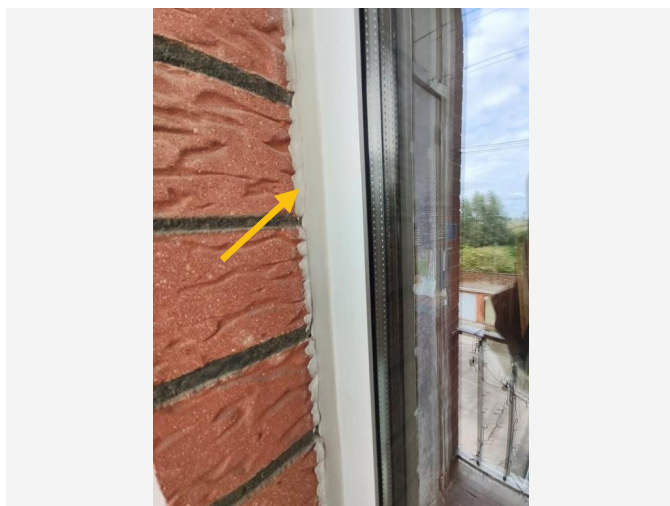
### Fiche 3: Kit niet verdacht (visueel vastgesteld)

| Beschrijving | Notitie | Terug te vinden op plannen |
|---|---|---|
| Fiche 3: Kit niet verdacht (visueel vastgesteld) | De gebruikte siliconen kit is niet asbestverdacht | - |

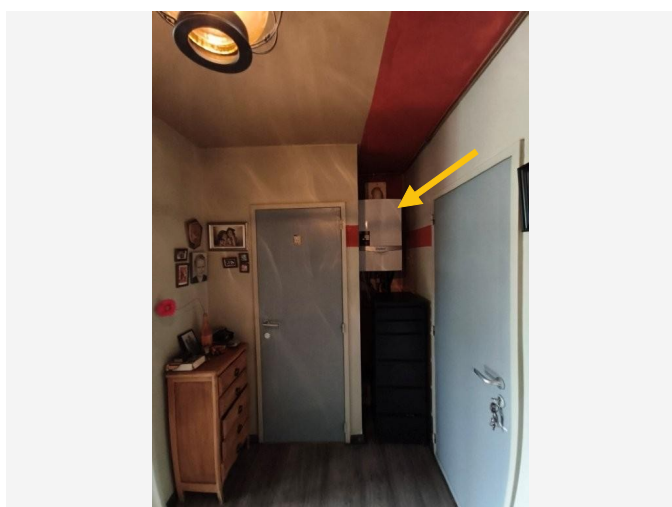
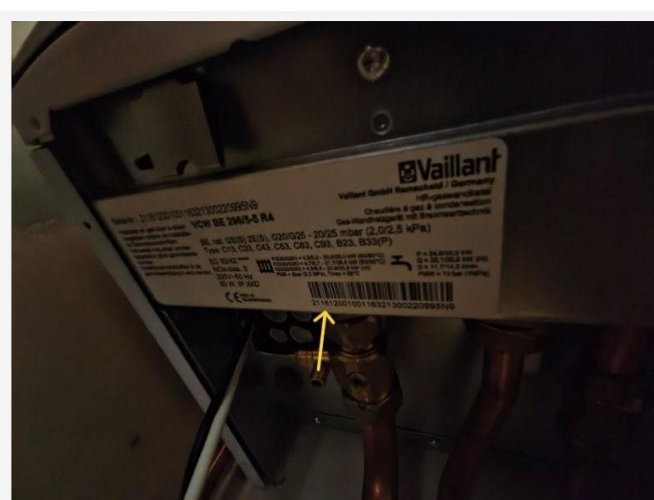
### Fiche 4: CV Ketel niet verdacht

| Beschrijving | Notitie | Terug te vinden op plannen |
|---|---|---|
| Fiche 4: CV Ketel niet verdacht | De CV ketel werd gecontroleerd( bwj 2016 ) en is niet asbest verdacht geen risico bouwjaar. | Plan 1.1: Appartement |

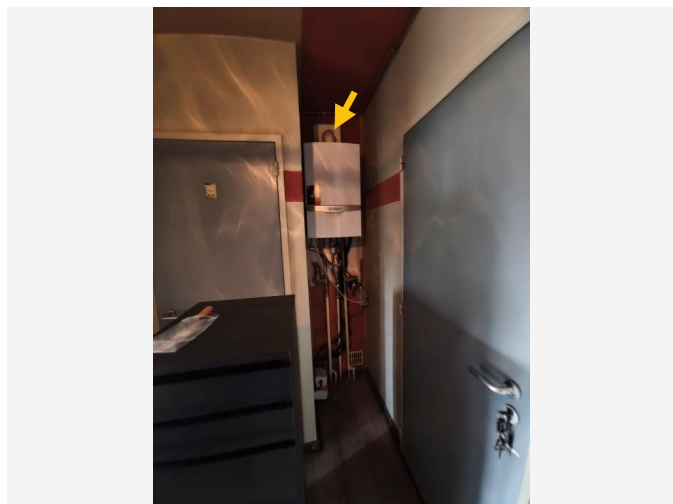
## Fiche 9: rookgaskanalen

| Beschrijving | Notitie | Terug te vinden op plannen |
|---|---|---|
| Fiche 9: rookgaskanalen | Het aanwezige rookgaskanaal is niet asbestverdacht. | Plan 1.1: Appartement |
