Asbestinventarisatetest

Sterrenlaan 204, 2650 Edegem

Attestnummer : 20260323-000085.000

Uitgegeven op : 23.03.2026

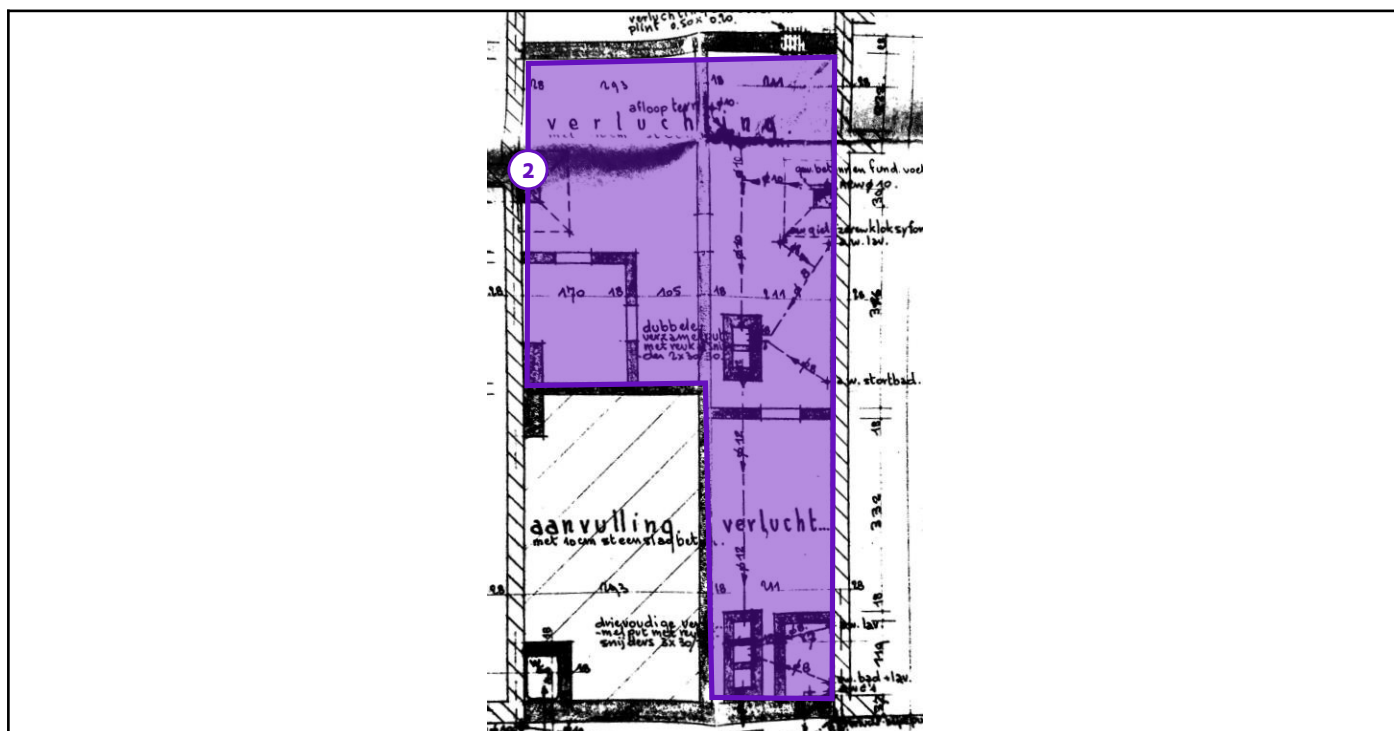
Plan 1.1: Kruipkelder plan

Beschrijving	Type	Actie
2. Kruipkelder	Beperking	-

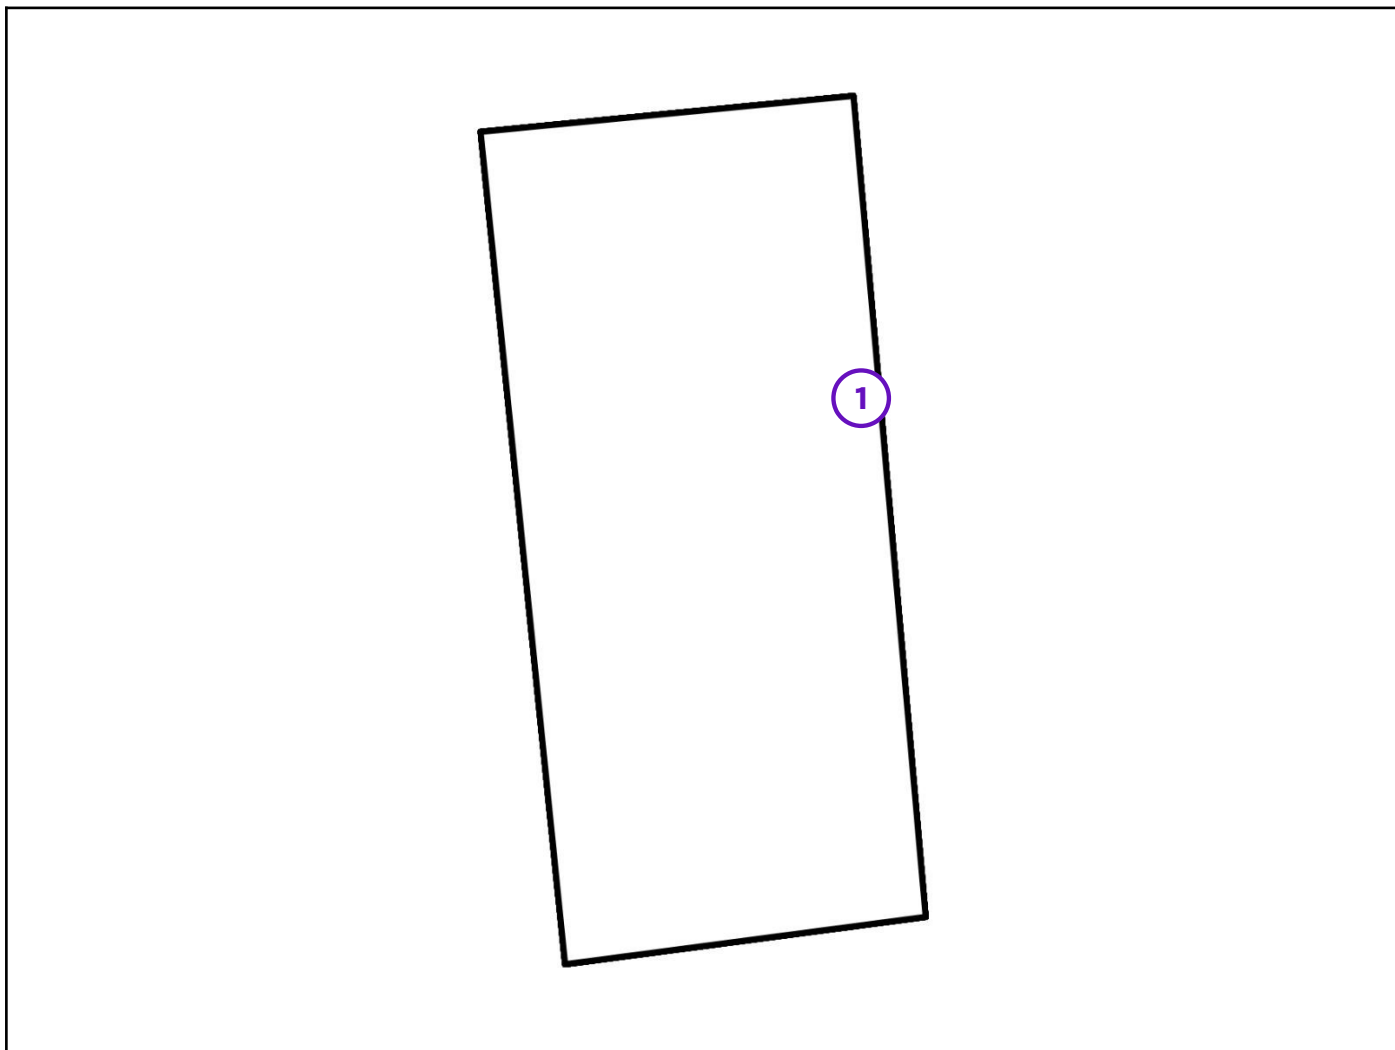
Plan 1.10: Dak plan

Beschrijving	Type	Actie
1. Schoorstenen	Beperking	-

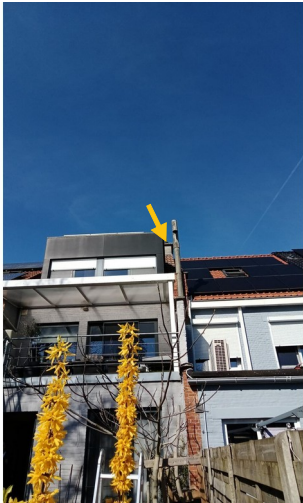
Tijdelijke beperking

Reden: Het te onderzoeken materiaal situeert zich hoger dan 3,50 m te rekenen vanaf een veilige ondergrond

Uitleg van de asbestdeskundige: Het rookgaskanaal is niet beoordeeld. Aan de binnenzijde is de kachel aangesloten. Aan de buitenzijde is het hoger dan 3,5 meter om de schoorsteen te inspecteren. Het is niet zichtbaar of er een asbestverdacht rookgaskanaal aanwezig is in de schoorsteen. Conform ons inspectieprotocol mogen wij een beperking inroepen voor hoogtes hoger dan 3,5 m.

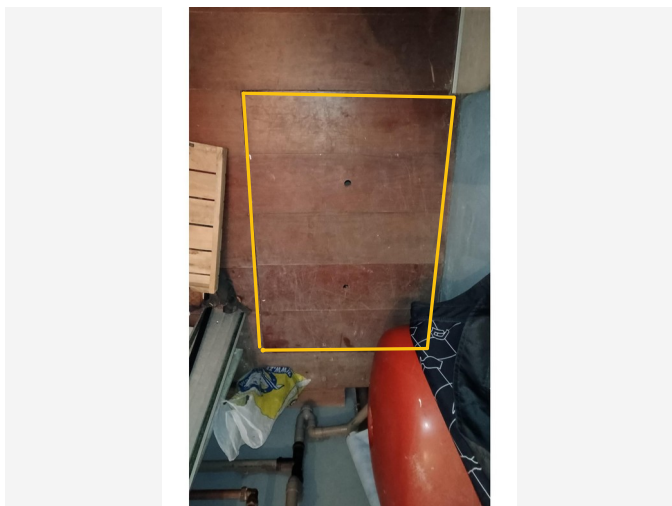
Permanente beperking

Reden: onderzoeken situeert zich lager dan 1,50 m

Uitleg van de asbestdeskundige: Het te onderzoeken materiaal situeert zich lager dan 1,50 m

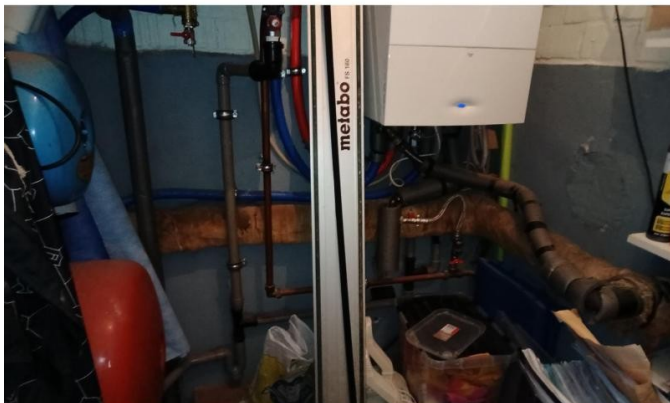
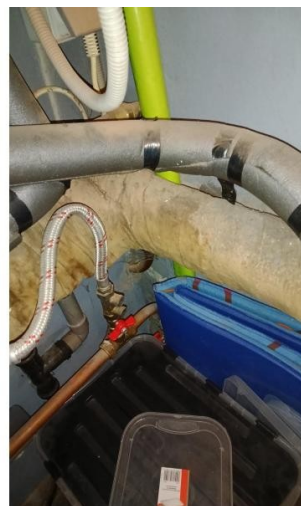
Fiche 3: Leidingisolatie

Geen asbest

#	Type	Referentie	Resultaat
3.1	Mengmonster	9297771	Geen asbest

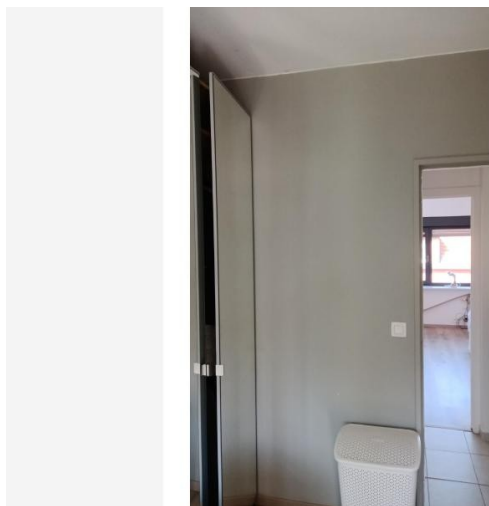
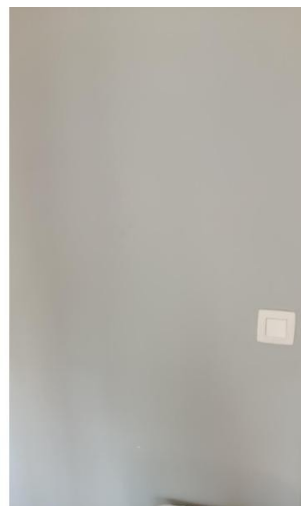
Fiche 4: Pleisterwerk muren

Geen asbest

#	Type	Referentie	Resultaat
4.1	Mengmonster	9297769	Geen asbest

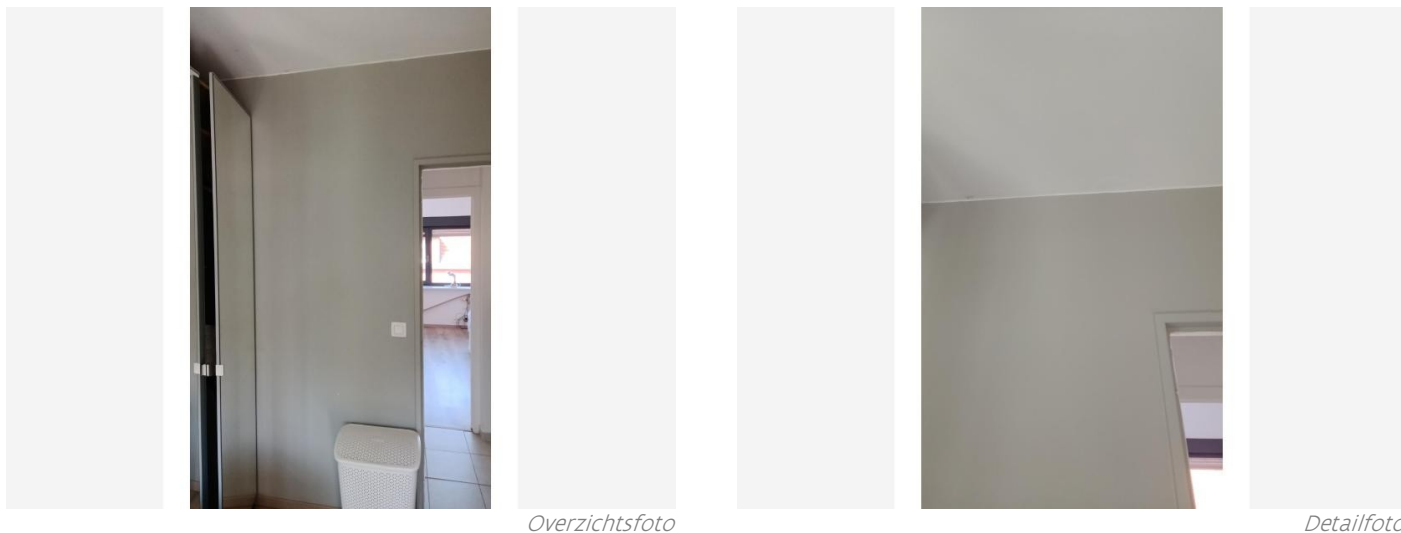
Fiche 5: Pleisterwerk plafonds

Geen asbest

#	Type	Referentie	Resultaat
5.1	Mengmonster	9297770	Geen asbest
