Asbestinventarisatetest

Romeinse Put 93/52, 2650 Edegem

Attestnummer : **20260420-000047.000**

Uitgegeven op : **20.04.2026**

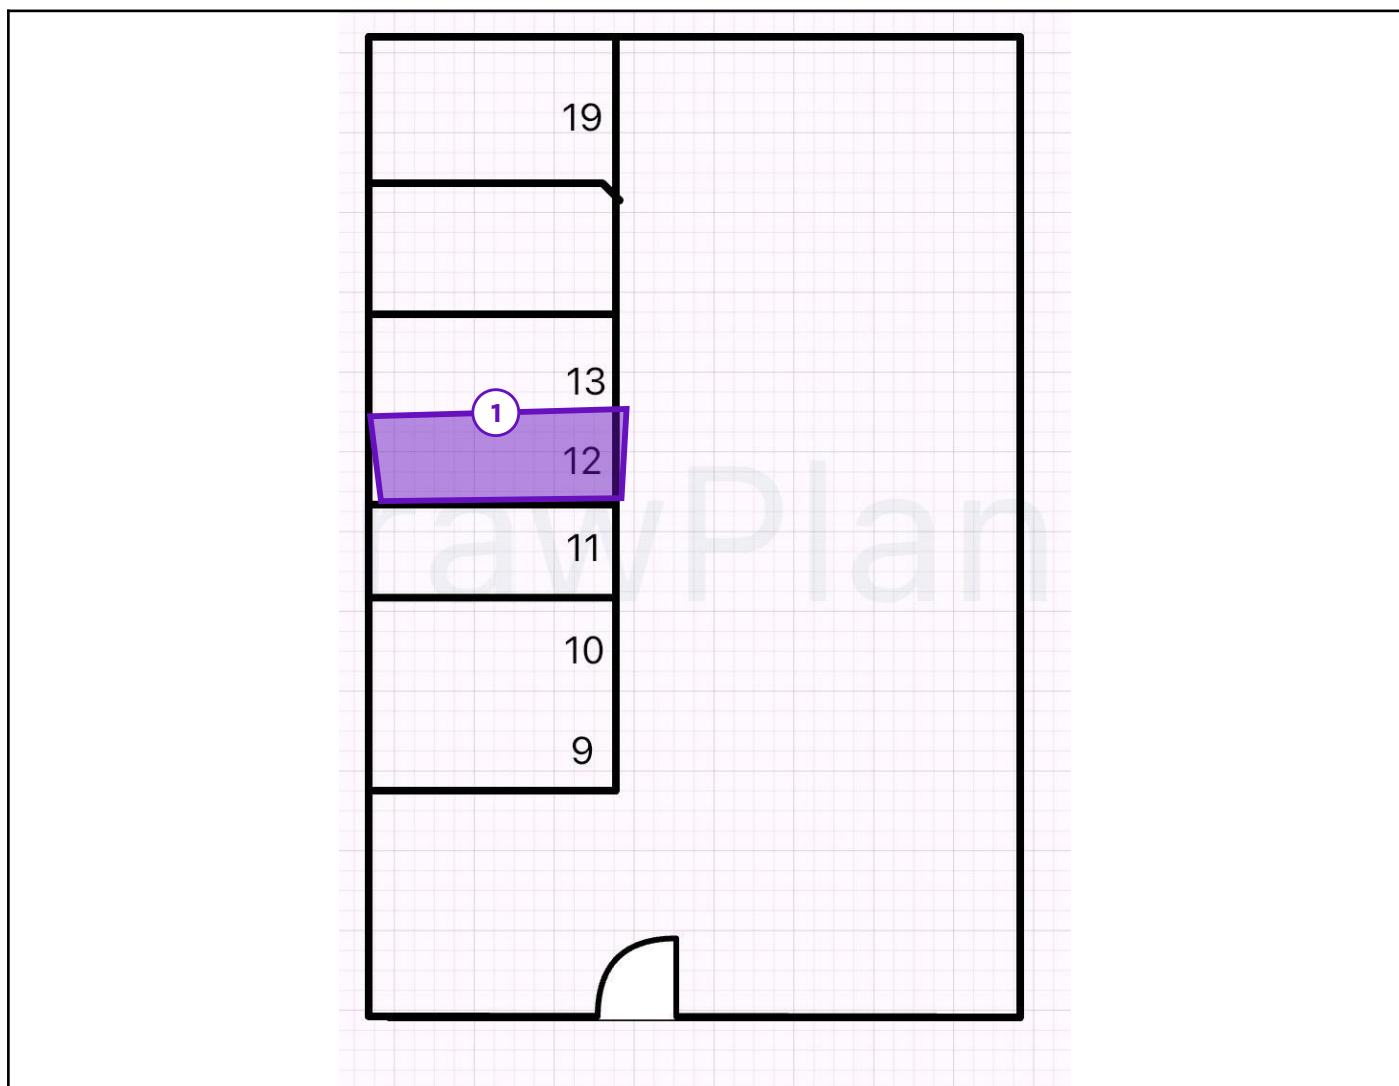
Plan 1.3: IMG_2961

Beschrijving	Type	Actie
1. Herakliet platen (verdacht)	Advies	-

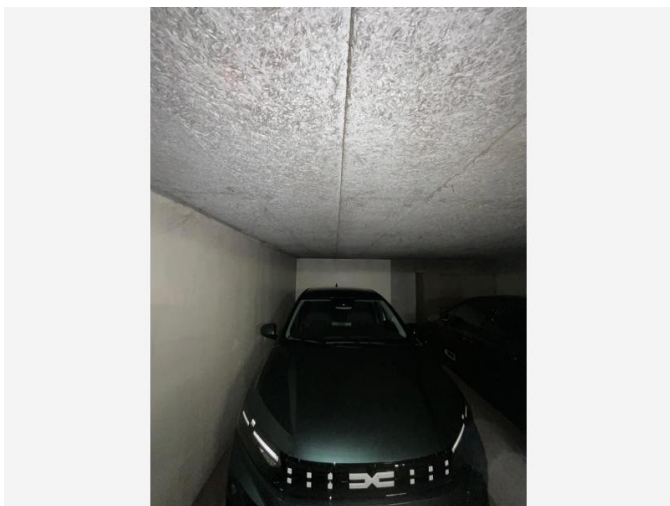
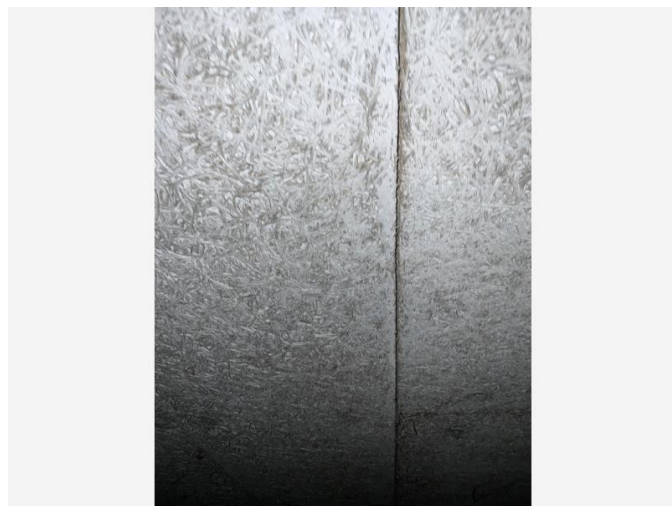
Heraklietplaten kunnen een asbesthoudende vilten achterlaag bevatten.

Dit is enkel via destructief onderzoek vast te stellen bij demonteren van de platen.

Aangewezen bij renovatie bijkomend onderzoek te laten uitvoeren. platen behoren tot GD

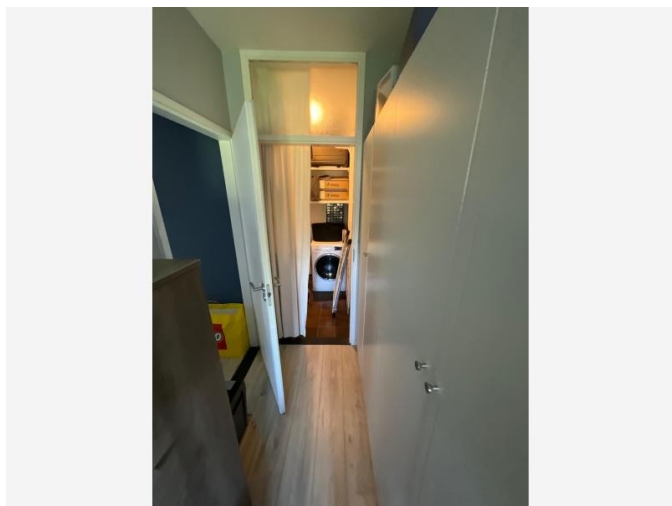
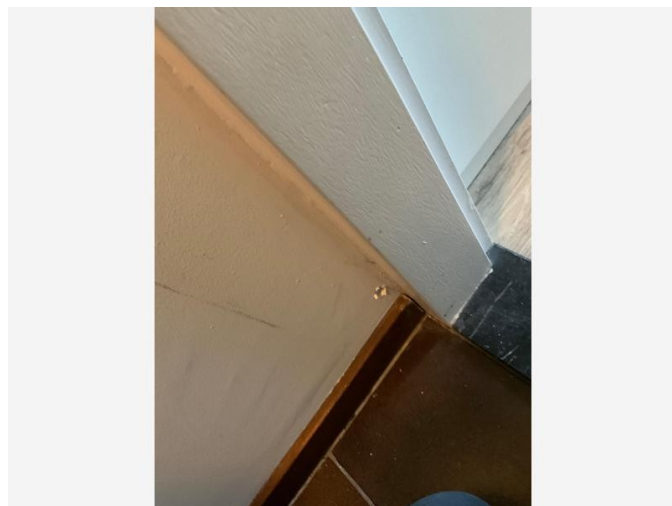
Conclusie

Geen asbest

#	Type	Referentie	Resultaat
2.1	Mengmonster	01	Geen asbest

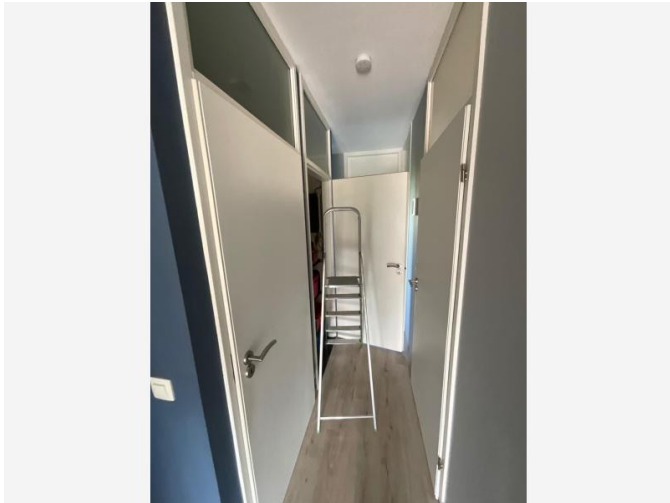
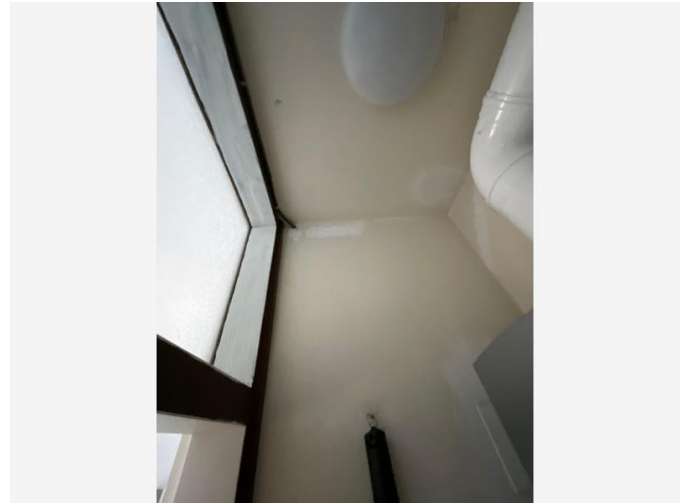
Conclusie

Geen asbest

#	Type	Referentie	Resultaat
3.1	Mengmonster	02	Geen asbest
