# Asbestinventarisatetest

Heidedreef 6, 2390 Malle

Attestnummer : 20240816-000073.000

**Niet-asbestveilig**

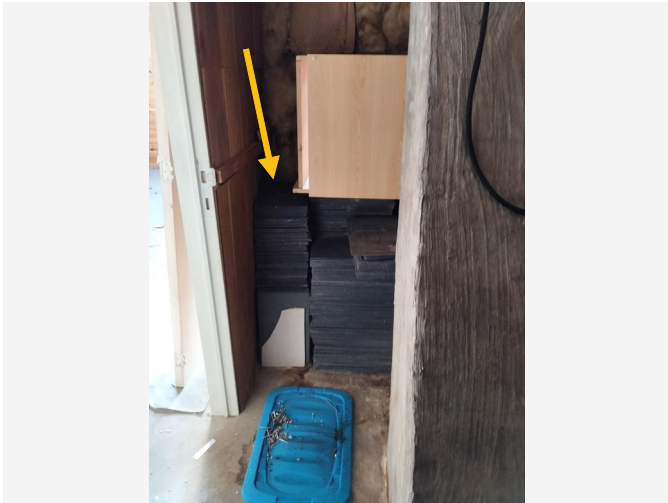
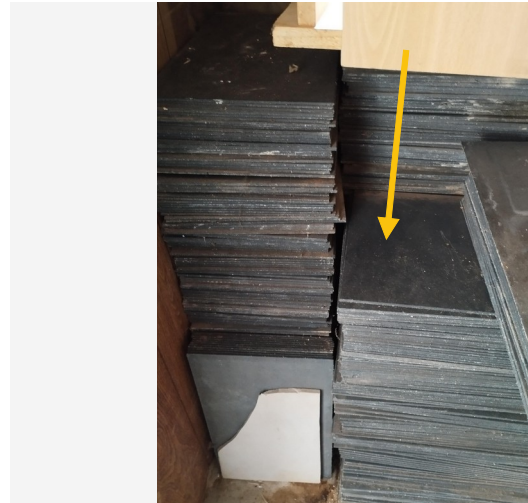
**Dringend verwijderen**

| Beschrijving | dakleien zolder |
| Aanwezige resten | Het gaat ongeveer om ongeveer 600 dakleien in asbestcement die zijn gestockeerd in de berging op het eerste verdiep van de woonst. |

- Verwijder het asbestafval.

- Eenvoudige handelingen: mag via doe-het-zelf of door werknemer(s) met opleidingsattest eenvoudige handelingen  
Bij de gemeente of het plaatselijk containerpark kan je afsluitzakken opvragen om het afval dubbel te verpakken en het af te voeren als hechtgebonden materiaal naar het containerpark. Bescherm jezelf voldoende met de nodige PBM's (mondmasker FFP3, handschoenen, Tyvec, ...).

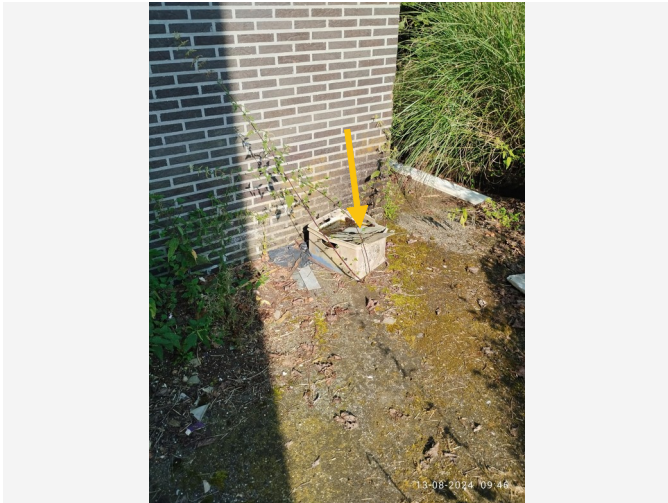
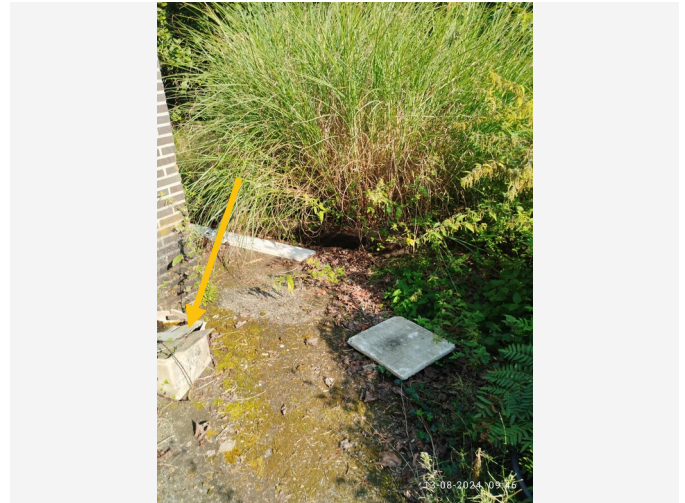
**Dringend verwijderen**

| Beschrijving | dakleien tuin |
| Type afvalstof | Betreft resten (contaminatie) van verwerking of beschadiging |
| Bron van de resten | dakleien schuin dak woonst |

- Verwijder het asbestafval.

- Eenvoudige handelingen: mag via doe-het-zelf of door werknemer(s) met opleidingsattest eenvoudige handelingen  
Bij de gemeente of het plaatselijk containerpark kan je afsluitzakken opvragen om het afval dubbel te verpakken en het af te voeren als hechtgebonden materiaal naar het containerpark. Bescherm jezelf voldoende met de nodige PBM's (mondmasker FFP3, handschoenen, Tyvec, ...).

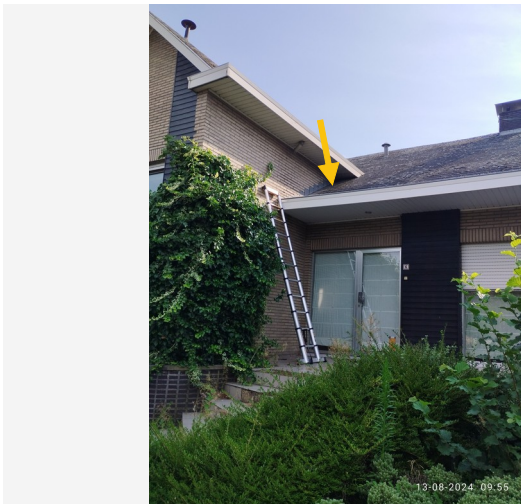
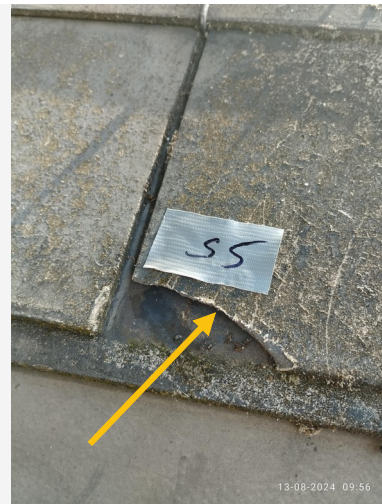
Verwijderen

| Eindbeoordeling materiaalarisico | Verhoogd materiaalarisico en/of verhoogde kans op vezelvrijgave |

| Toestand van het materiaal | Matig beschadigd, matig verweerd |

| # | Type | Referentie | Resultaat |
|---|---|---|---|
| 3.1 | Puntmonster | S5. | Chrysotiel |

| Beschrijving | leien schuin dak woonst |

- Verwijder dit asbestmateriaal zo snel mogelijk. Volg de toestand goed op.

- Eenvoudige handelingen: mag via doe-het-zelf of door werknemer(s) met opleidingsattest eenvoudige handelingen  
Dragen van de nodige beschermingsmiddelen (mondmasker ffp3, handschoenen, tyvec). Indien mogelijk de ondervloer afdekken, leien voorzichtig verwijderen, extra fixeren, niet breken, niet gooien, onmiddellijk verpakken of voorzichtig in container met asbest bag plaatsen.

Indien leien in slechte staat zijn en kans bestaat op breken: Eenvoudige handeling opgeleid personeel, alle werknemer(s) moeten wel beschikken over een opleidingsattest eenvoudige handelingen 8u

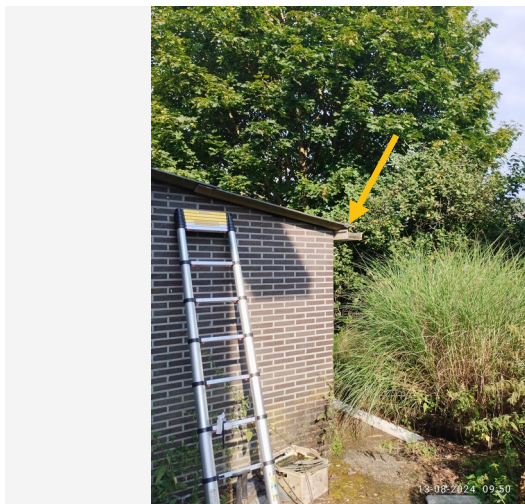
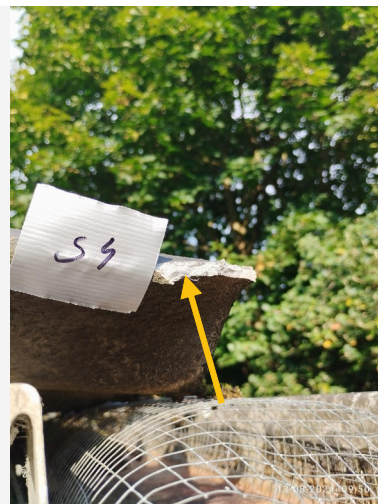
Verwijderen

| Eindbeoordeling materiaalrisico | Verhoogd materiaalrisico en/of verhoogde kans op vezelvrijgave |

| Toestand van het materiaal | Matig beschadigd, matig verweerd |

- Verwijder dit asbestmateriaal zo snel mogelijk. Volg de toestand goed op.

- Eenvoudige handelingen: mag via doe-het-zelf of door werknemer(s) met opleidingsattest eenvoudige handelingen  
EH via doe-het zelf Dragen van de nodige beschermingsmiddelen (mondmasker ffp3, handschoenen, tyvec). Indien mogelijk de ondervloer afdekken , golfplaten voorzichtig verwijderen, extra fixeren, niet breken , niet gooien, onmiddellijk verpakken of voorzichtig in container met asbest bag plaatsen. Indien golfplaten in slechte staat zijn en kans bestaat op breken : Eenvoudige handeling opgeleid personeel , alle werknemer(s) moeten wel beschikken over een opleidingsattest eenvoudige handelingen 8u

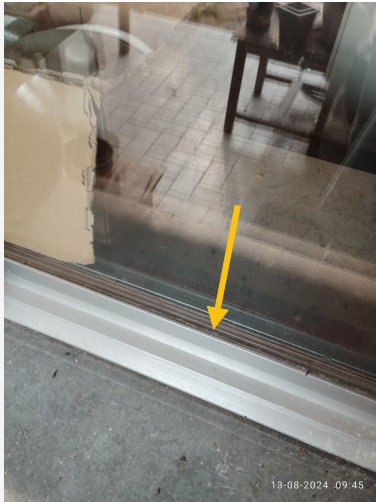
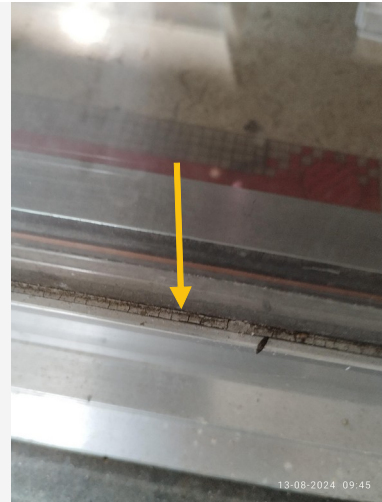
| Opmerking | De stopverf werd niet bemonsterd omwille van esthetische redenen. Mogelijks asbestverdachte stopverf (hard). Extra controle aangewezen bij renovatiewerken. De toepassing blijft asbestverdacht. Het gewicht een beredeneerde schatting. Er worden geen rechten verleend aan deze gewichten. |

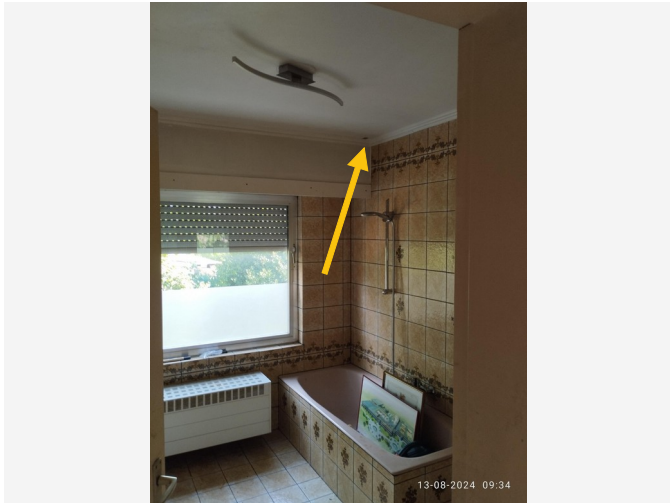
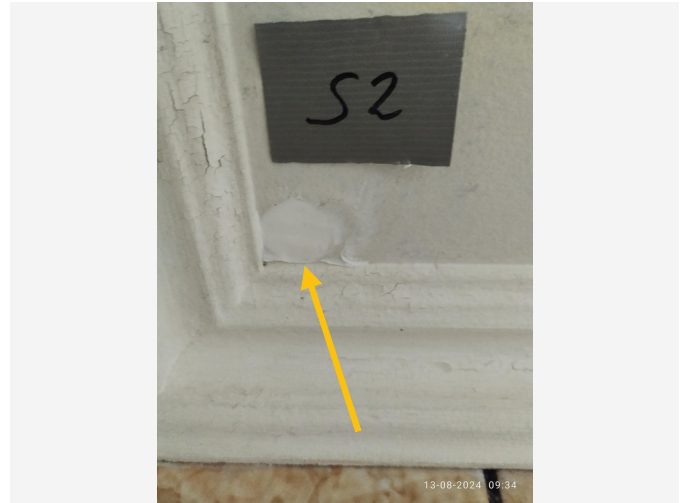
## Fiche 16: pleisterwerk plafonds

Geen asbest

| Opmerking | <p>Volgens het inspectieprotocol is een monstername van het pleisterwerk verplicht om dit te identificeren als niet-asbesthoudend.</p> <p>Locatie staalnames: individuele ruimte: garage / natte ruimte: badkamer / traphal: trap naar kelder gelijkvloers.</p> <p>De technische ruimte/stookplaats (kelder) is niet bepleisterd.</p> <p>De vermelde oppervlaktes en volumes betreffen een beredeneerde schatting. Er worden geen rechten verleend aan deze oppervlaktes/volumes. De dikte is een schatting die voorkomt uit de monsterplaatsen en is daarom niet altijd representatief.</p> |
