# Asbestinventarisatetest

Sterstraat 11, 2310 Rijkevorsel

Attestnummer : **20231205-000491.000**

Uitgegeven op : **05.12.2023**

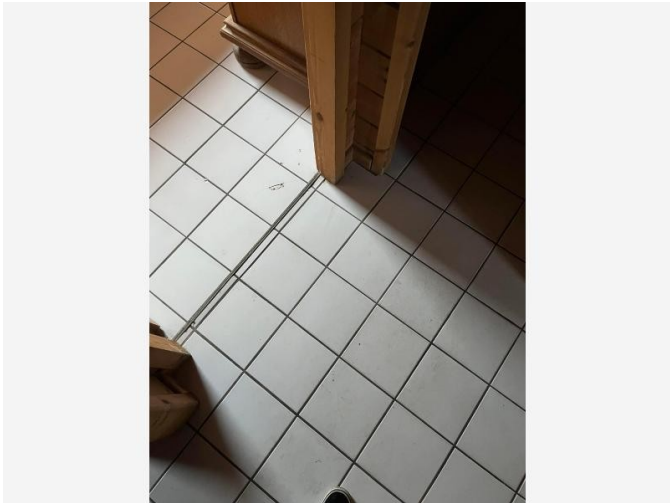
In de woning werden op verschillende plaatsen tegels teruggevonden. De lijm onder deze tegels kan asbesthoudend zijn. Let bij afbraakwerken op voor zwarte tegellijm. Draag de correcte persoonlijke bescherming en laat extra staalnames uitvoeren bij twijfel.

| (Asbest)materiaal | In-situ afwerkingslagen - Lijm laag |

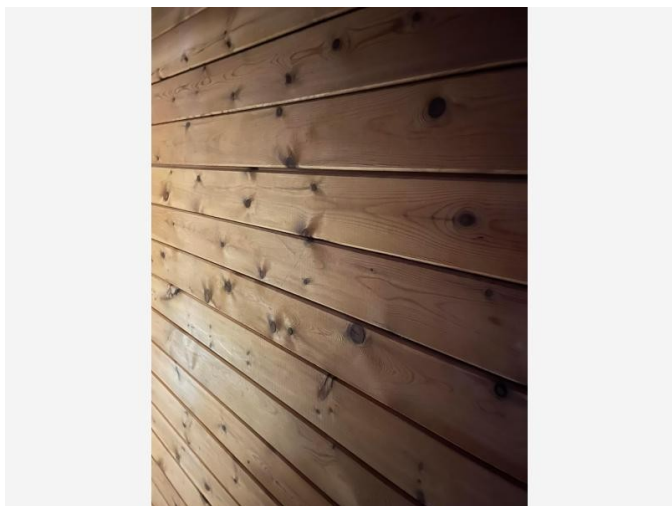
De binnenwanden werden afgewerkt met houten latten. Deze zijn niet asbesthoudend. Wat er zich achter deze latten bevindt is ons niet bekend. Wees waakzaam bij afbraakwerken en draag steeds de correcte persoonlijke bescherming.

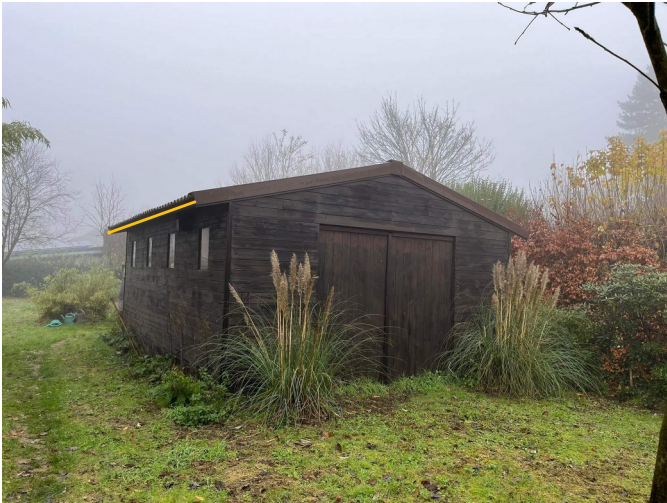
De golfplaten op de schuur zijn uit metaal vervaardigd met hieronder een isolatielaag. Deze zijn niet asbesverdacht.

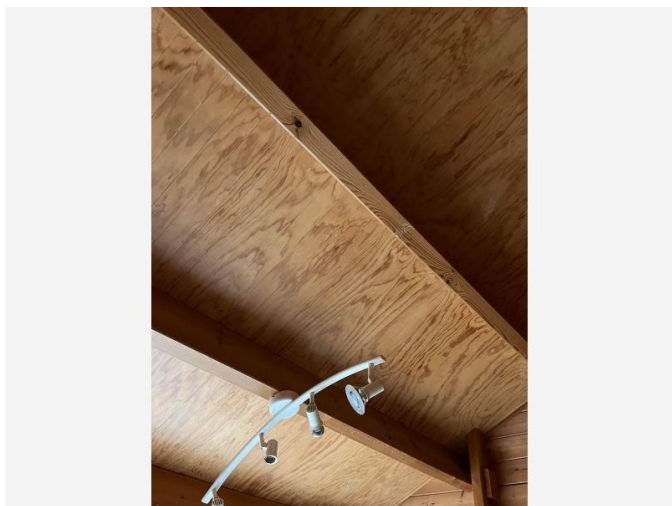
Het plafond werd afgewerkt met houten platen. Deze zijn niet asbesthoudend. Wat er zich achter deze platen bevindt is ons niet bekend. Wees waakzaam bij afbraakwerken en draag steeds de correcte persoonlijke bescherming.

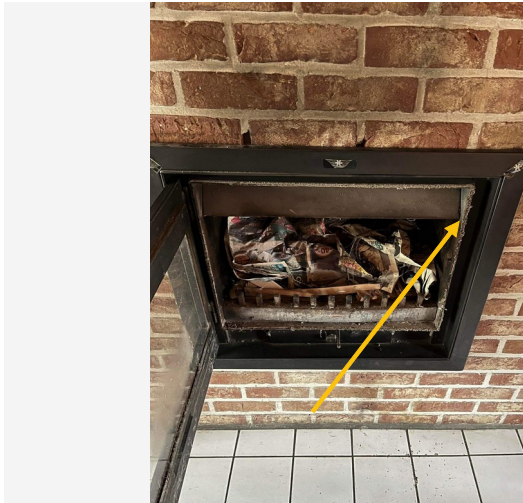
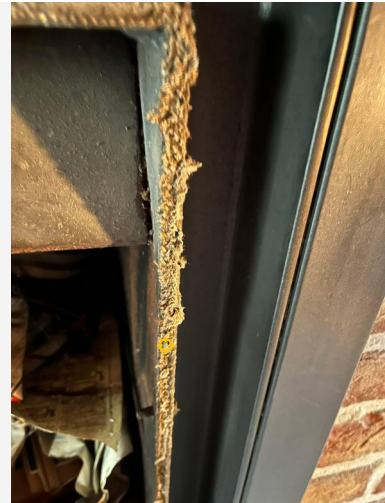
## Fiche 5: Koord in kachel

Geen asbest

| # | Type | Referentie | Resultaat |
|---|---|---|---|
| 5.1 | Puntmonster | 2358995-01 | Geen asbest |

| Opmerking | Het dichtingskoord in de kachel werd bemonsterd en door het labo als niet aantoonbaar getest. |

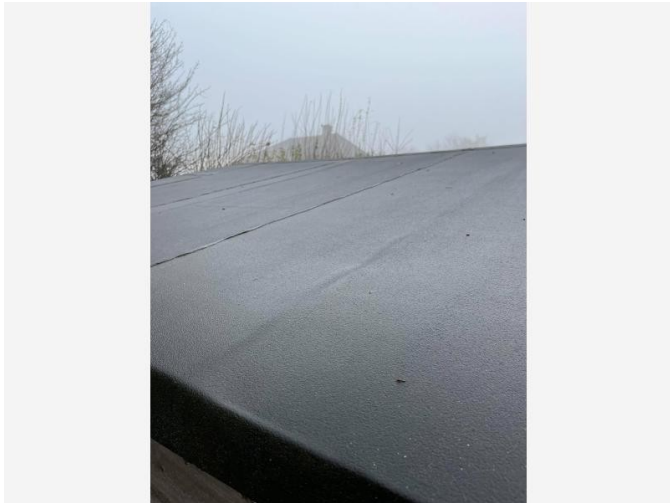
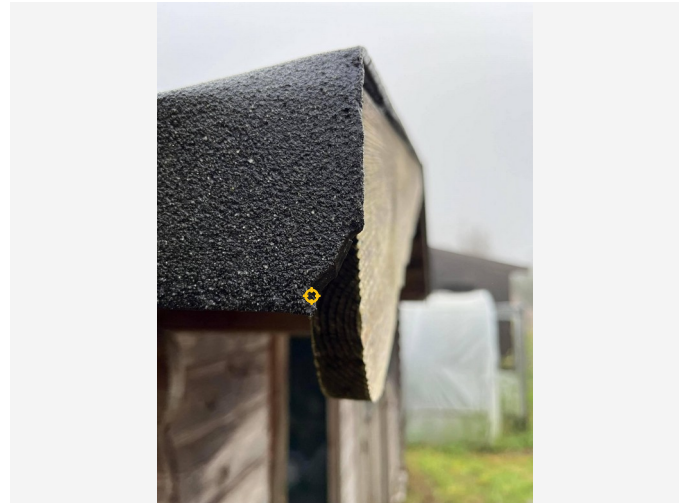
## Fiche 6: Roofing

Geen asbest

| # | Type | Referentie | Resultaat |
|---|---|---|---|
| 6.1 | Puntmonster | 2358995-02 | Geen asbest |

| Opmerking | De roofing op het dak van het tuinhuis werd bemonsterd en door het labo als niet aantoonbaar getest. |
