# Asbestinventarisatetest

Ossestraat 7, 2440 Geel  
Gemeenschappelijke delen

Attestnummer : **20240615-000154.002**

Uitgegeven op : **23.06.2024**

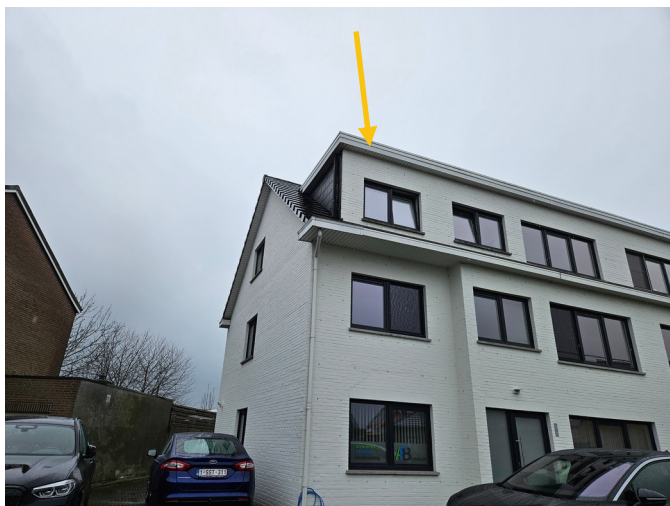
**Reden:** Het te onderzoeken materiaal situeert zich hoger dan 3,50 m te rekenen vanaf een veilige ondergrond

**Uitleg van de asbestdeskundige:** Betreft de roofing op het platdak aanwezig op de 2de verdieping.

Gezien de hoogte heeft de deskundige van deze plaats geen staalnamen kunnen uitvoeren. Vermoedelijk is dit platdak samen met het dak van de garage waar de deskundige wel een staalnamen heeft kunnen uitvoeren vernieuwd.

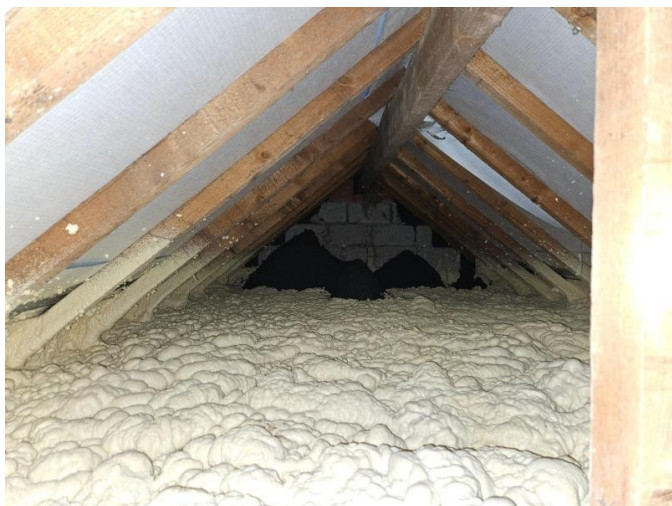
De deskundige heeft geen asbesthoudend/verdacht onderdak teruggevonden in de residentie.

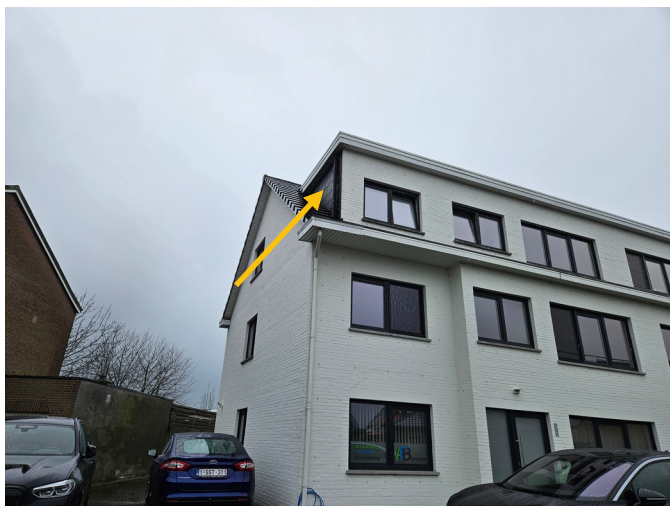
De syndicus heeft een document/factuur kunnen voorleggen waarin te zien is dat de vroegere asbestleien verwijderd zijn en vervangen door niet asbesthoudende leien. doormiddel van dit document kunnen we met zekerheid stellen dat dit geen asbesthoudende leien zijn.

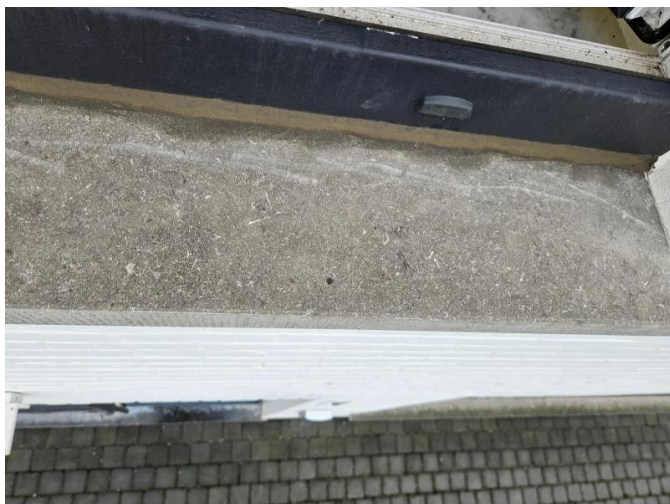
De deskundige heeft elementen vastgesteld waardoor er gesteld kan worden dat dit materiaal niet asbesthoudend is.

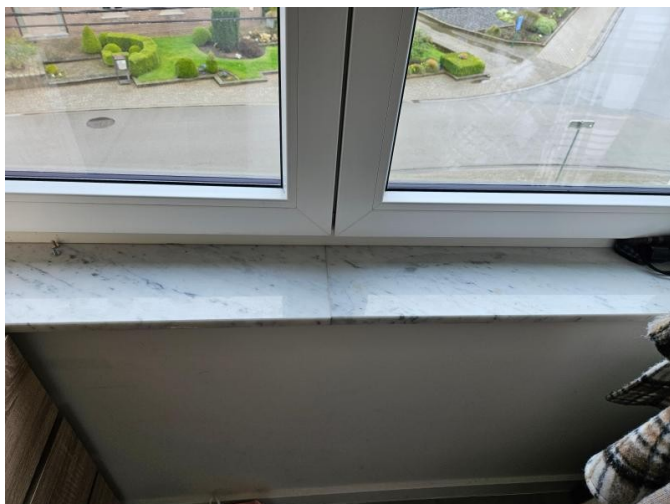
De deskundige heeft elementen vastgesteld waardoor er gesteld kan worden dat dit materiaal niet asbesthoudend is.

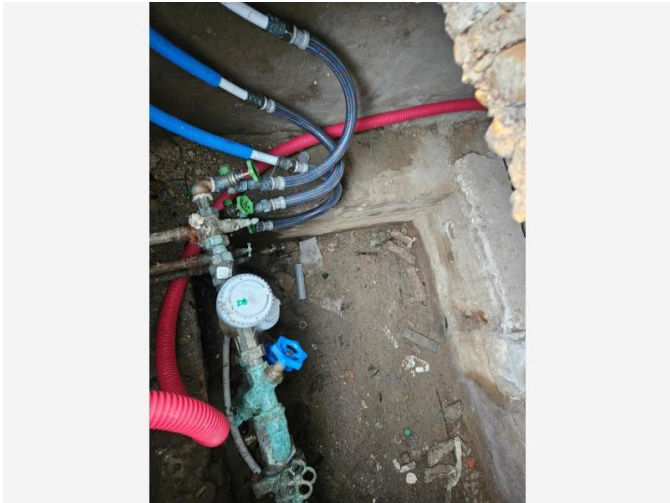
De deskundige heeft geen asbesthoudende/verdachte materialen kunnen terugvinden in de waterput, gelegen in huisnummer 7-11

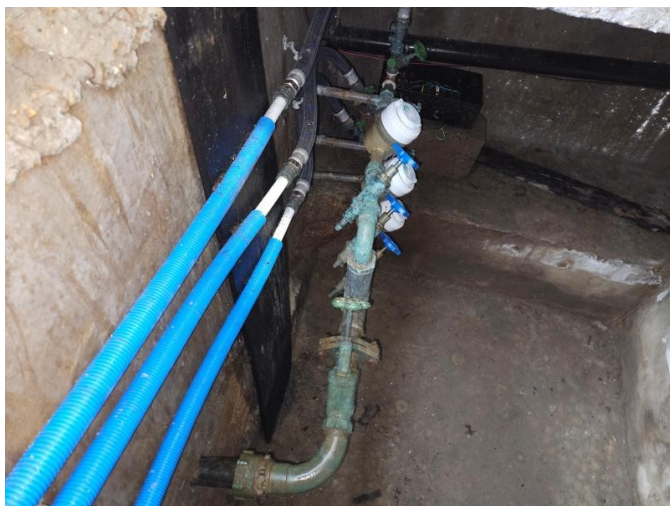
De deskundige heeft elementen vastgesteld waardoor er gesteld kan worden dat dit materiaal niet asbesthoudend is.

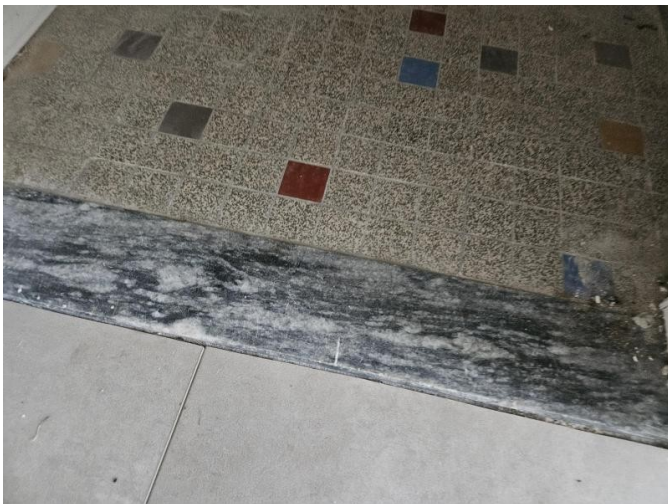
De deskundige heeft elementen vastgesteld waardoor er gesteld kan worden dat dit materiaal niet asbesthoudend is.

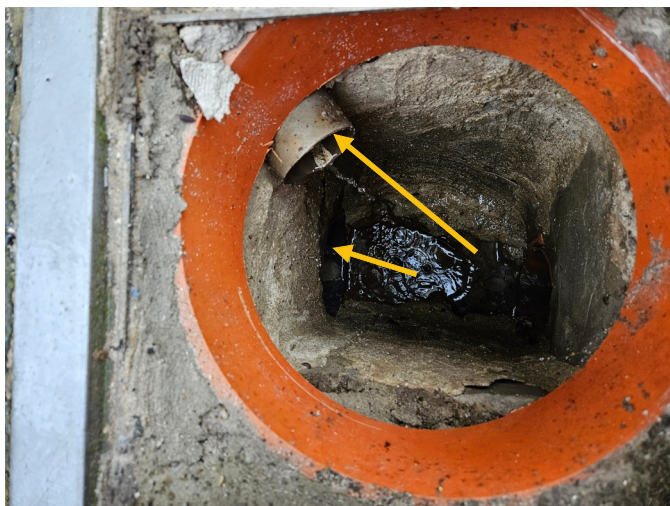
De deskundige heeft elementen vastgesteld waardoor er gesteld kan worden dat dit materiaal niet asbesthoudend is. de buizen zijn van pvc.

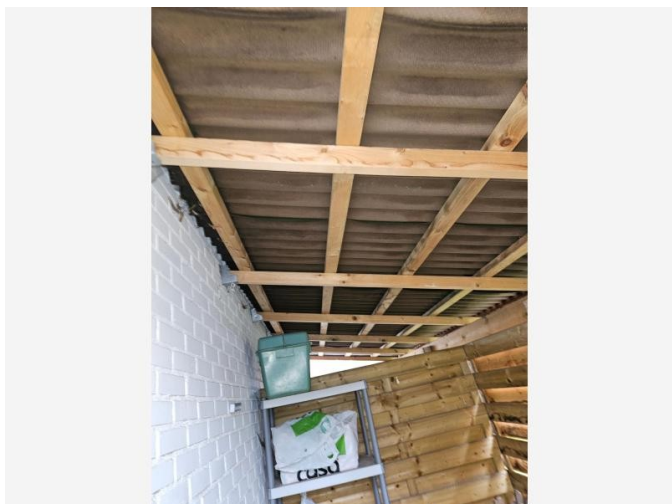
De deskundige heeft elementen vastgesteld waardoor er gesteld kan worden dat dit materiaal niet asbesthoudend is.

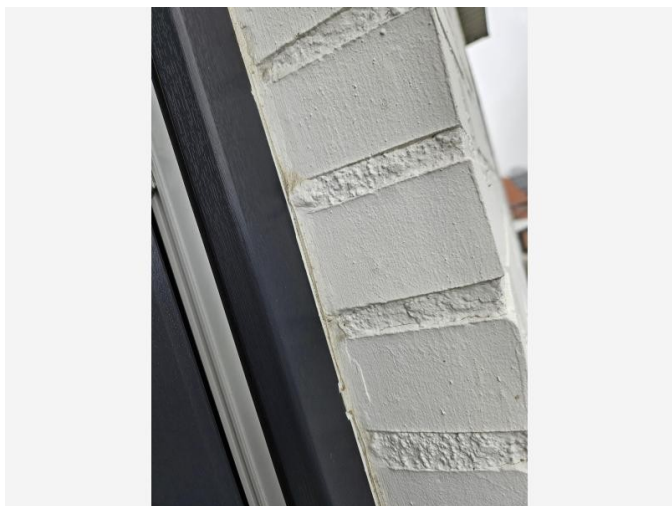
De deskundige heeft elementen vastgesteld waardoor er gesteld kan worden dat dit materiaal niet asbesthoudend is.

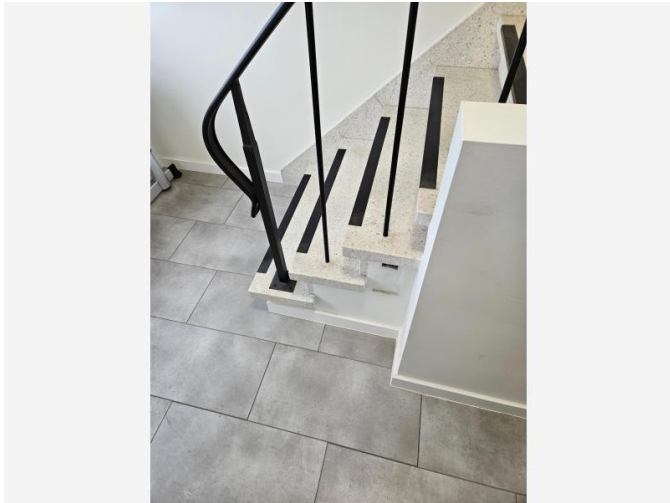
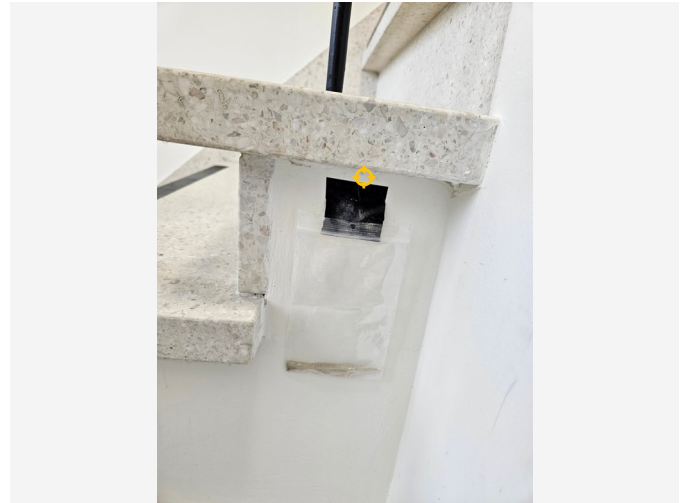
Geen asbest

| Opmerking | Betreft het pleisterwerk aanwezig aan de wanden van de gemeenschappelijke delen. Dit voor huisnummer 13-17 |

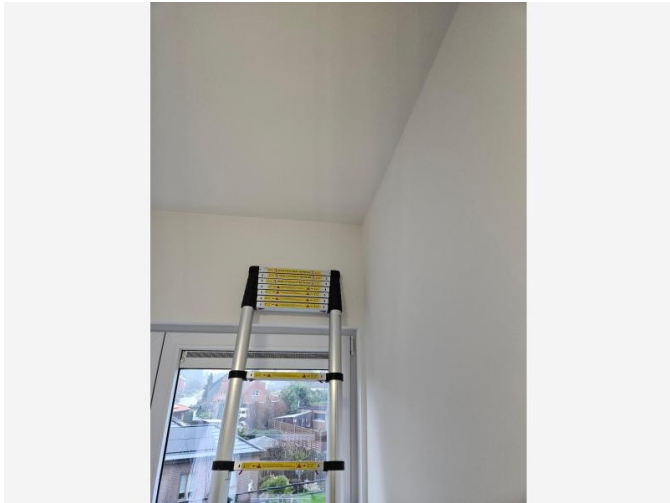
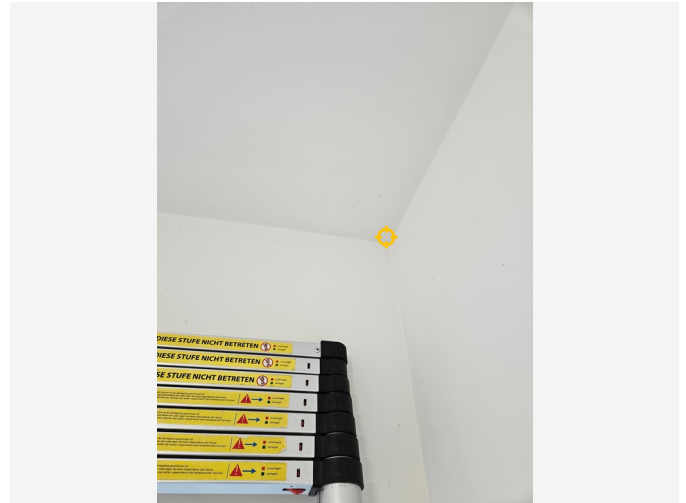
Geen asbest

| Opmerking | Betreft het pleisterwerk aanwezig op het plafond van de gemeenschappelijke gang. dit voor huisnummer 7 tot 11 |

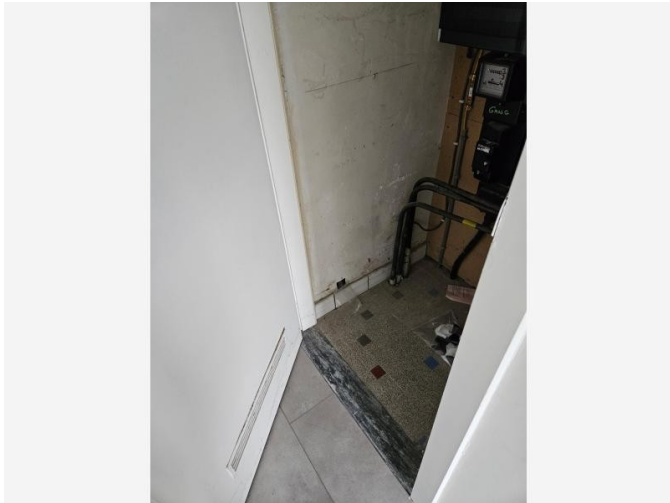
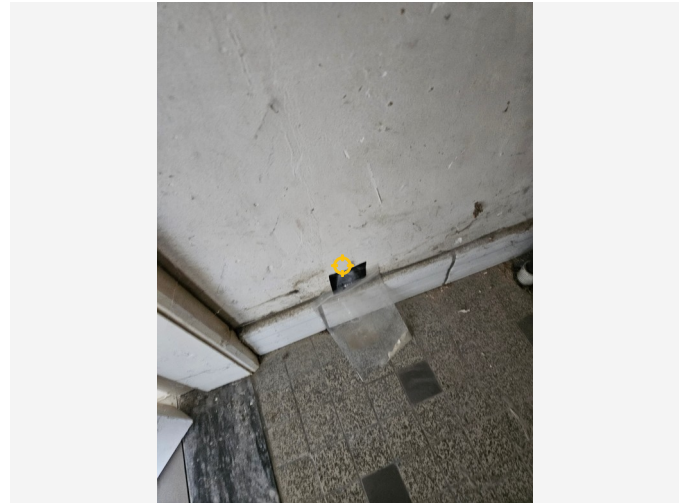
Geen asbest

| Opmerking | Betreft het pleisterwerk aanwezig aan de wanden van traphal nr 7-11. |

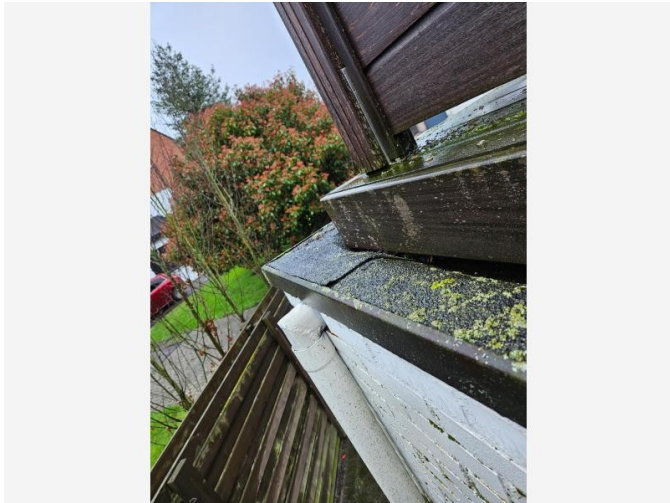
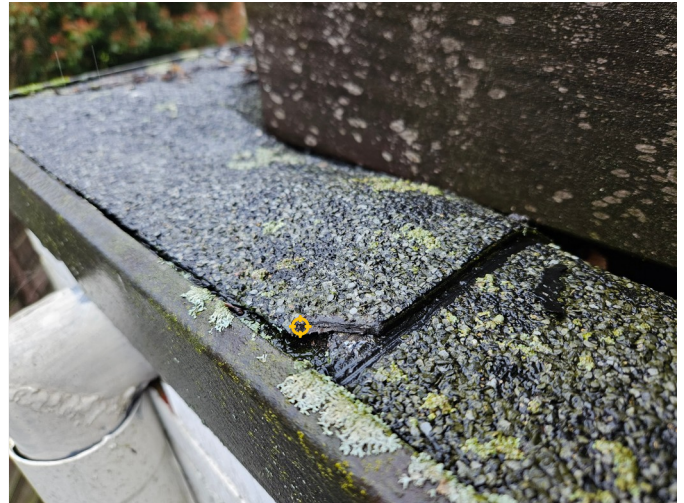
## Fiche 16: Roofing terras gehele residentie

Geen asbest

| Opmerking | Betreft de roofing aanwezig op het platdak van de prive garage's. |

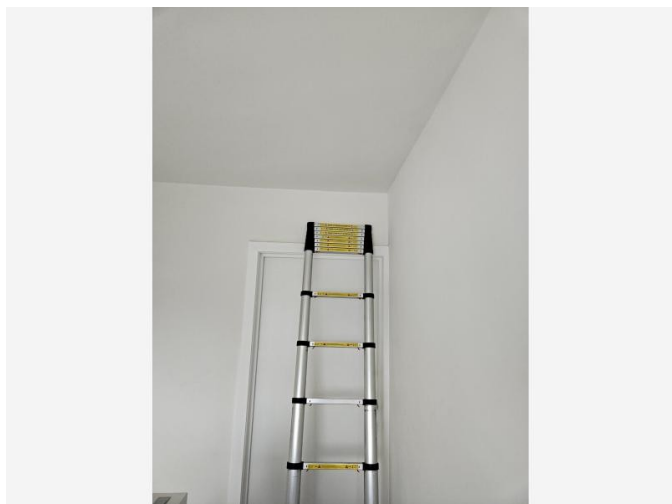
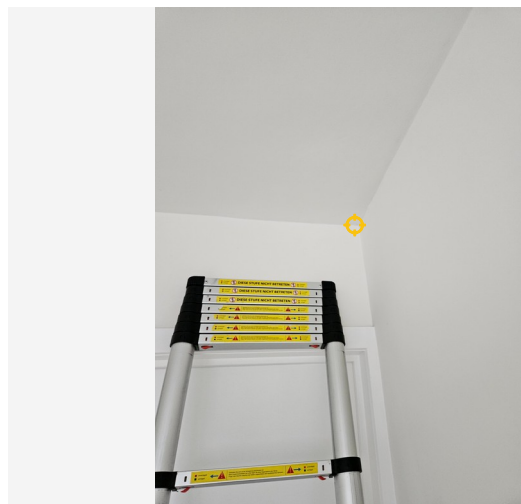
Geen asbest

| Opmerking | Betreft het pleisterwerk aanwezig aan het plafond van de gemeenschappelijke trappenhal van nr 13-17. |
