# Asbestinventarisatetest

Pijlstraat 10, 2470 Retie

Attestnummer : 20240514-000884.000

Uitgegeven op : 14.05.2024

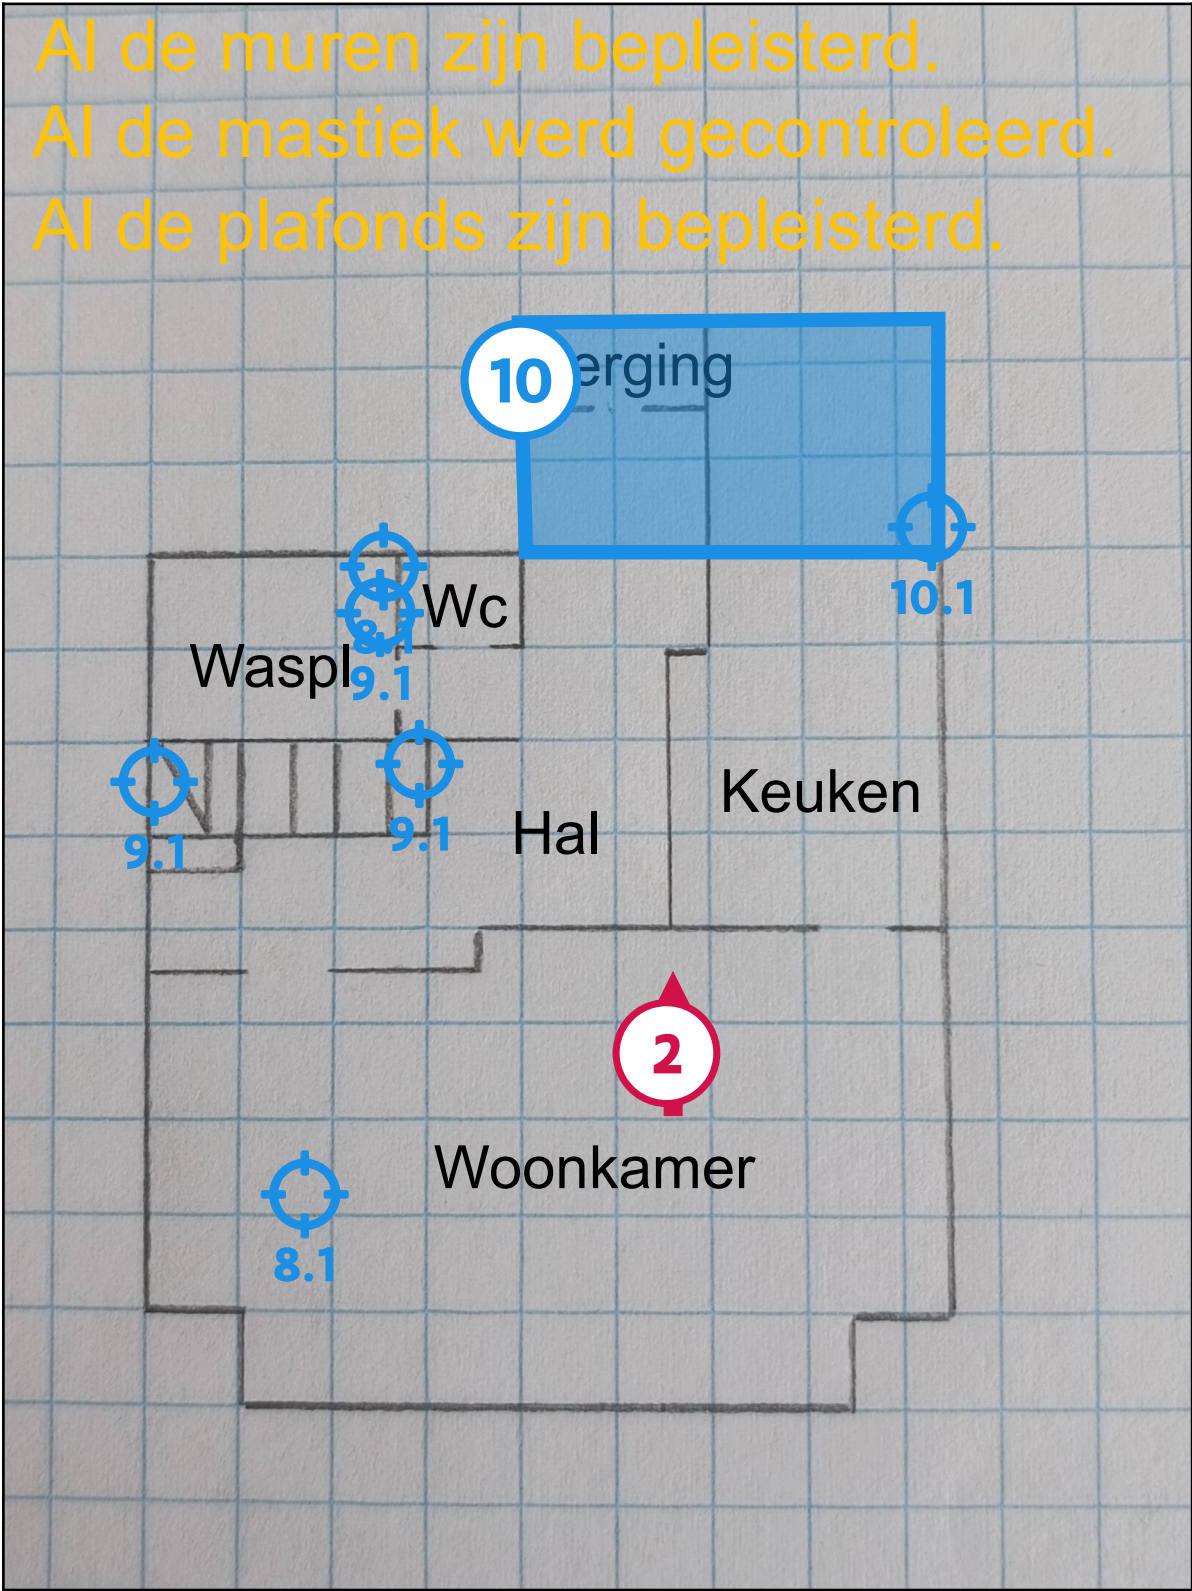
Plan 1.1: Gelijkvloers

| 2. Kachelkoord | Asbestmateriaal | Dringend verwijderen |

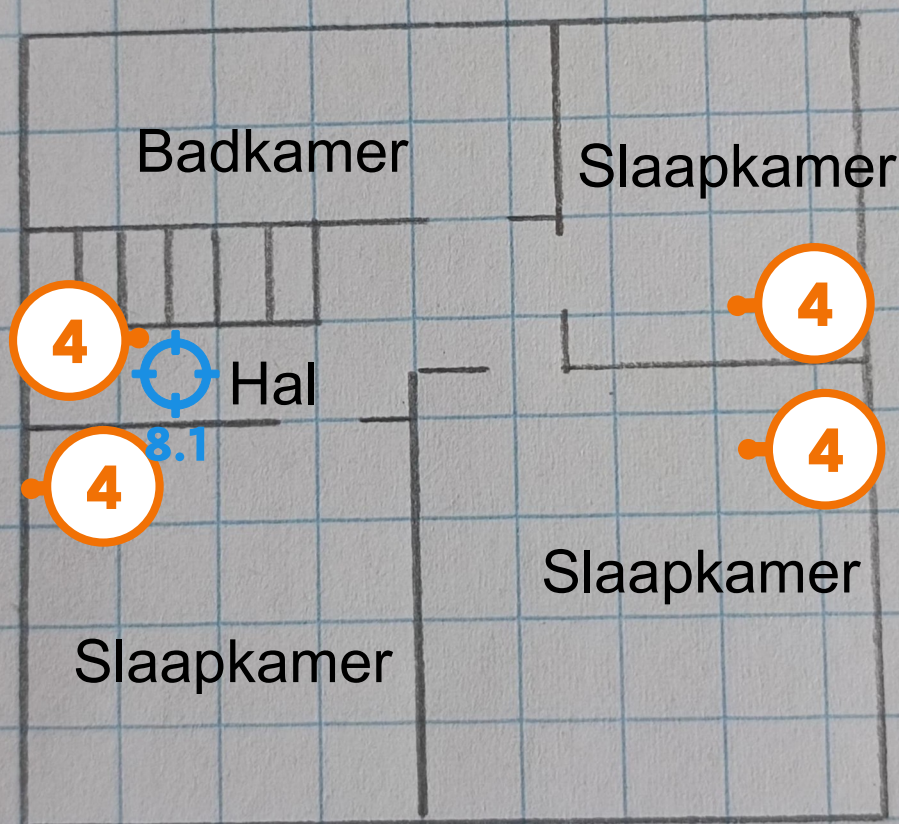
## Plan 1.2: Verdieping + 1

| 4. Gevelleien dakkapel | Asbestmateriaal | <a href="#">Verwijderen</a> |

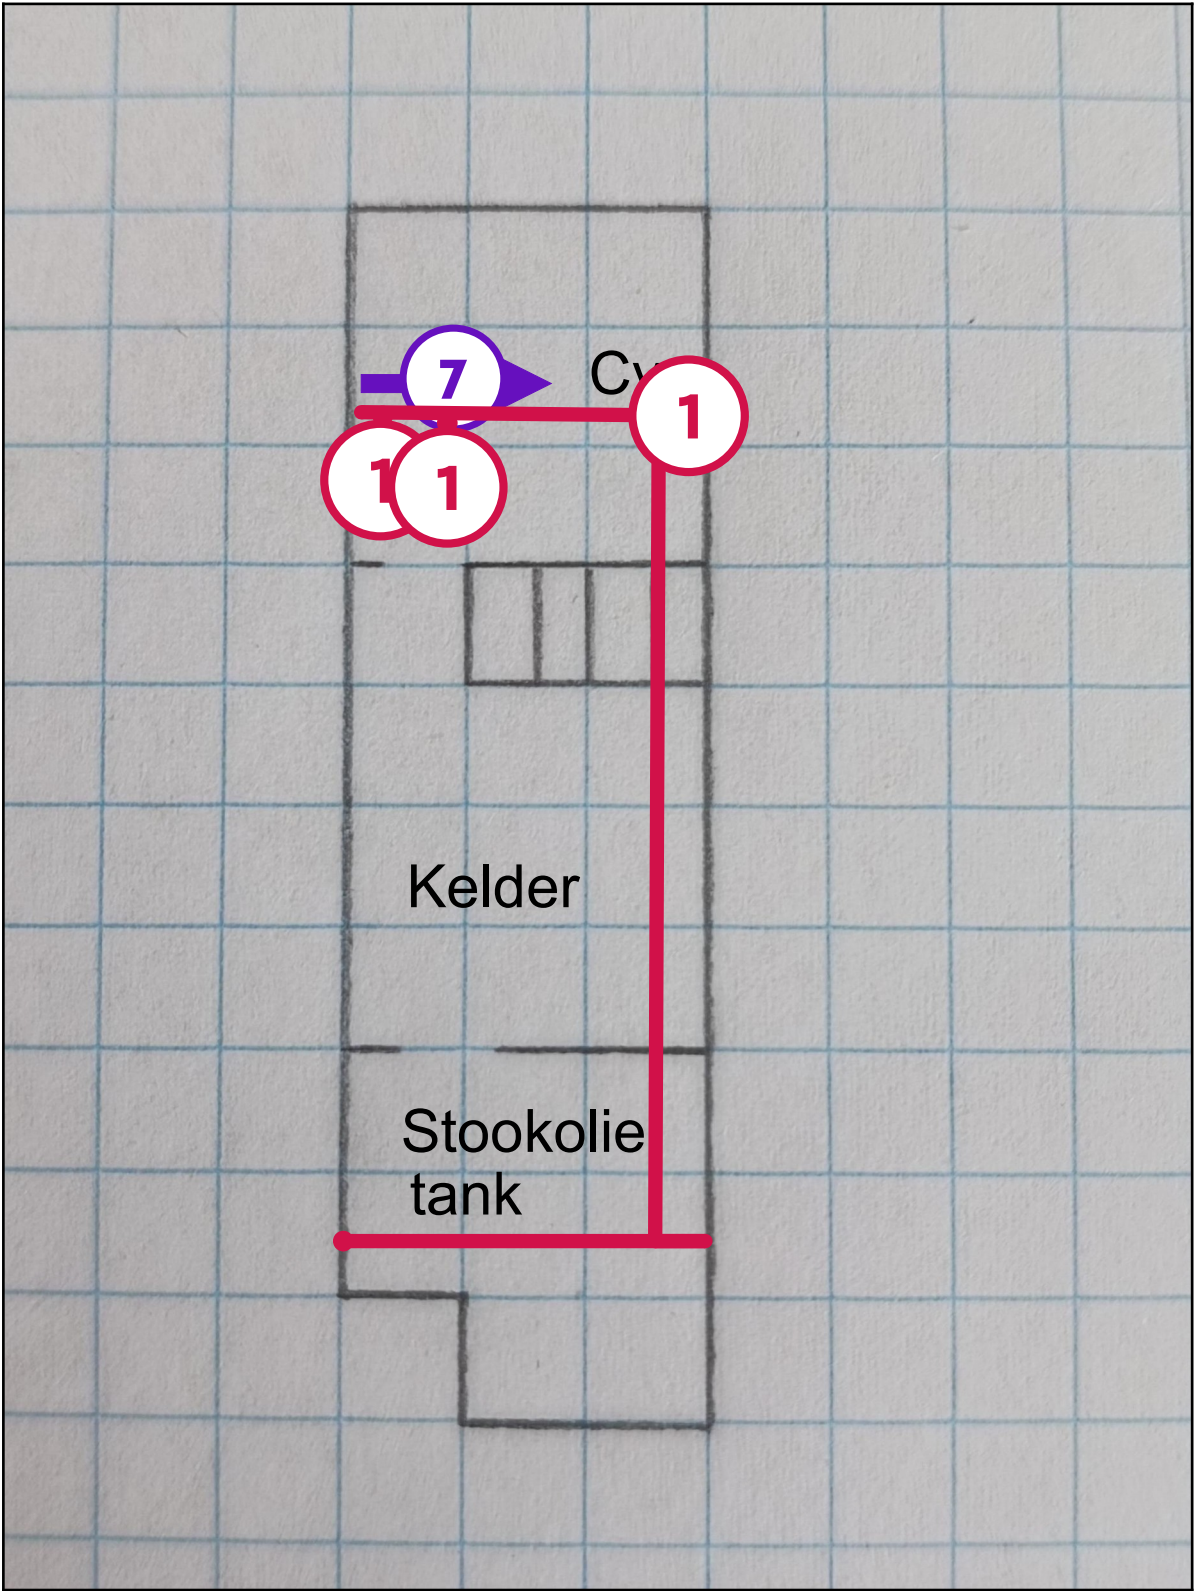
Plan 1.4: Kelder

| 1. Leidingisolatie kelder | Asbestmateriaal | Dringend verwijderen |

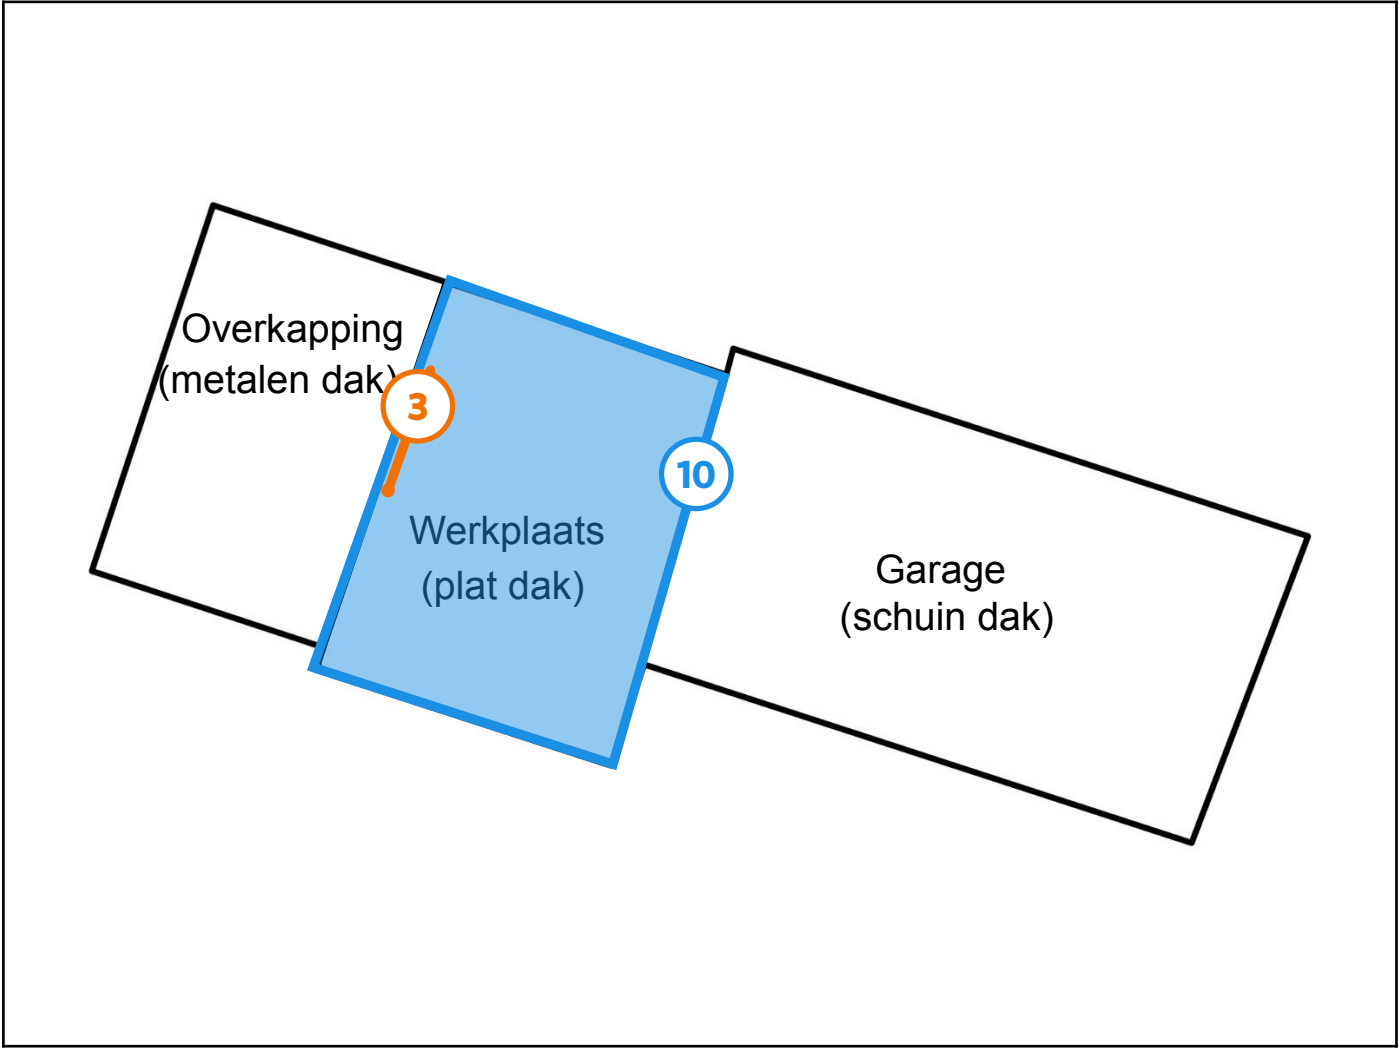
## Plan 2.1: Bijgebouw plan

| Beschrijving | Type | Actie |
|---|---|---|
| 3. Asbestcementen venstertablet garage | Asbestmateriaal | Verwijderen |

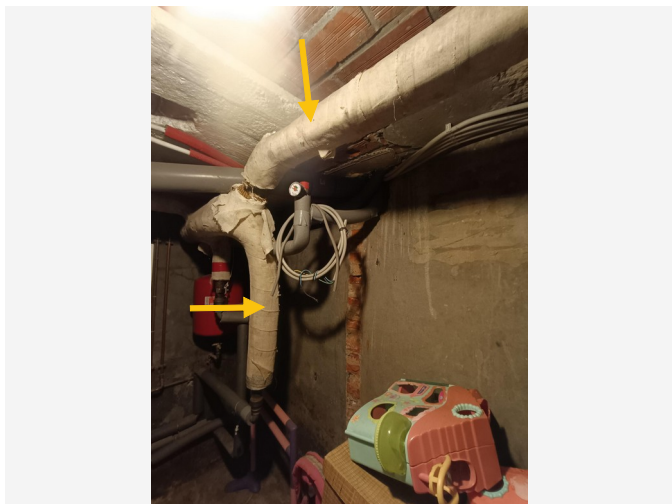
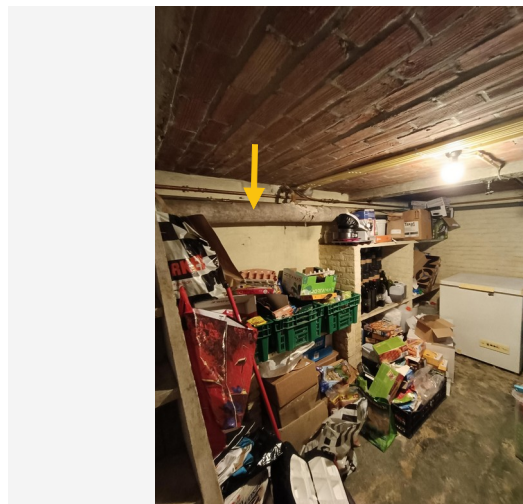
Het asbestmateriaal valt onder de mijlpaal van 2034.

**Dringend verwijderen**

| Eindbeoordeling materiaalrisico | Hoog materiaalrisico en/of hoge kans op vezelvrijgave |

| Gebondenheid | Categorie 2: niet-hechtgebonden met matrix |
| Asbestsoort (vezeltype) | Crocidoliet aanwezig |
| Asbestconcentratie | Hoog (>= 50%) |
| Afschermingsgraad van het gehele materiaal | Geheel of deels (ook) vrij aan de binnenlucht |
| Toestand van het materiaal | Matig beschadigd, matig verweerd |

| Beschrijving | Leidingisolatie kelder |

| Opmerking | <p>In overleg met de eigenaar werd de toepassing op "vaststelling &amp; expertise" als asbesthoudend beoordeeld. Onderdekkend document werd toegevoegd bij de bewijsdocumenten. De vermelde lengtes, omtrekken en diktes betreffen een beredeneerde schatting. Er worden geen rechten verleend aan deze lengtes, omtrekken en diktes . De dikte is een schatting die voorkomt uit de monsterplaatsen en is daarom niet altijd representatief.</p> |

- Zorg voor een veilig beheer. Vermijd het beschadigen van het asbestmateriaal. Controleer de toestand jaarlijks op wijzigingen.

- Hermetische zone (erkend asbestverwijderaar)  
Gipsisolatie wordt losgesneden van dragermateriaal (leiding), asbesthoudend gips zal gemakkelijk verbrokkelen en is losgebonden. Om geen asbestvezels te verspreiden naar de omgeving, dient dit in hermetische zone verwijderd te worden.

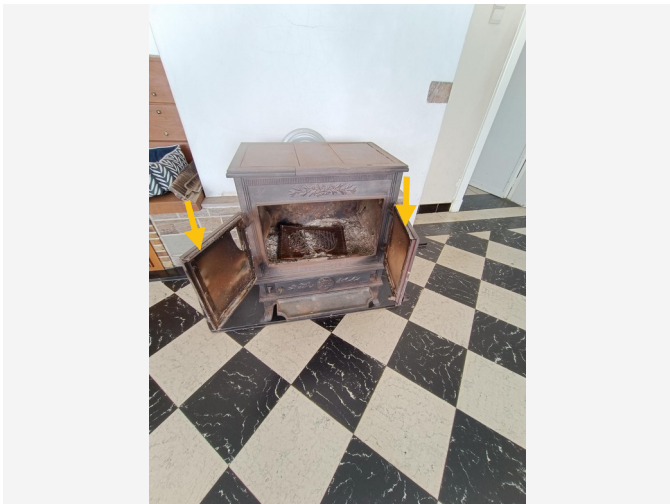
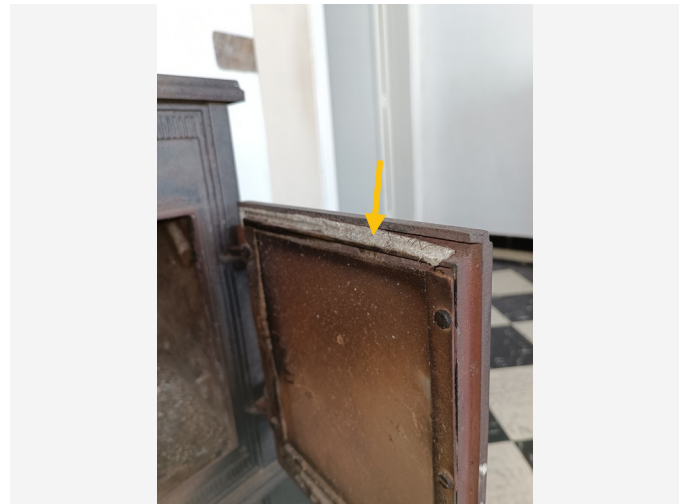
Het asbestmateriaal valt onder de mijlpaal van 2034.

**Dringend verwijderen**

| Eindbeoordeling materiaalrisico | Hoog materiaalrisico en/of hoge kans op vezelvrijgave |

| Gebondenheid | Categorie 3: niet-hechtgebonden met weinig of geen matrix |
| Asbestsoort (vezeltype) | Alleen chrysotiel |
| Asbestconcentratie | Hoog ( $\geq 50\%$ ) |
| Afschermingsgraad van het gehele materiaal | Geheel of deels (ook) vrij aan de binnenlucht |
| Toestand van het materiaal | Matig beschadigd, matig verweerd |

| Beschrijving | Kachelkoord |

- Zorg voor een veilig beheer. Vermijd het beschadigen van het asbestmateriaal. Controleer de toestand jaarlijks op wijzigingen.

- Eenvoudige handelingen: mag via doe-het-zelf of door werknemer(s) met opleidingsattest eenvoudige handelingen  
Bij het verwijderen van asbestkoord komt relatief stof vrij, deze kan best verwijderd worden met extra fixatiemiddel, gebruik een ffp3 masker, wegwerphandschoenen en tyvek, verpak de koord in dubbel plasticzak (kan niet aangeboden worden op een containerpark, dit is losgebonden), biedt het afval aan bij een erkend verwerkingsbedrijf

Bij het verwijderen van asbestkoord komt relatief stof vrij , deze kan best verwijderd worden met extra fixatiemiddel en puntafzuiging dmv een stofzuiger met absoluut filter. Asbestkoord behoort tot losgebonden asbestafval en dient selectief naar

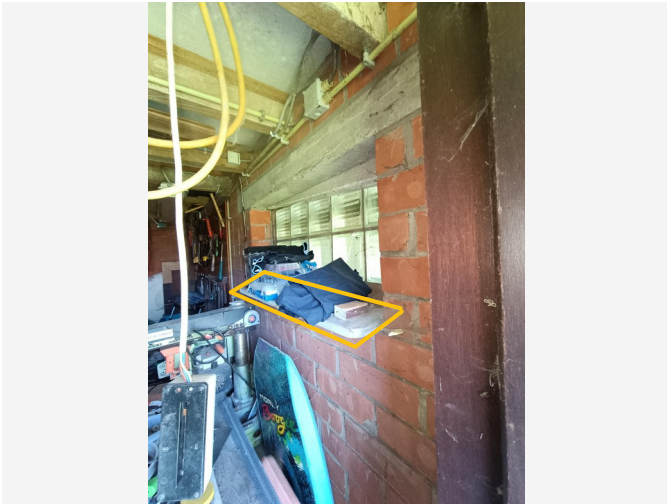
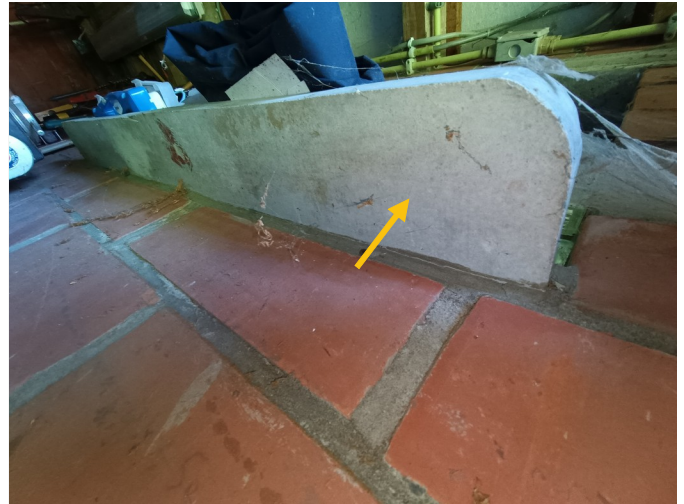
Het asbestmateriaal valt onder de mijlpaal van 2040.

Verwijderen

| Eindbeoordeling materiaalrisico | Verhoogd materiaalrisico en/of verhoogde kans op vezelvrijgave |

| Gebondenheid | Categorie 1: hechtgebonden in oorsprong |
| Asbestsoort (vezeltype) | Crocidoliet aanwezig |
| Asbestconcentratie | Laag (< 50%) |
| Afschermingsgraad van het gehele materiaal | Geheel of deels (ook) vrij aan de binnenlucht |
| Toestand van het materiaal | Licht beschadigd, licht verweerd. Intact materiaal type Pical – asbestboard of categorie III 'gebondenheid' |

| Beschrijving | Asbestcementen venstertablet garage |

- Zorg voor een veilig beheer. Vermijd het beschadigen van het asbestmateriaal. Controleer de toestand jaarlijks op wijzigingen.

- Eenvoudige handelingen: mag via doe-het-zelf of door werknemer(s) met opleidingsattest eenvoudige handelingen  
De dorpels of tabletten kunnen voorzichtig losgebeiteld worden, extra bevochtigen om stof te voorkomen + dragen van de nodige beschermingsmiddelen (mondmasker ffp3, handschoenen, tyvec ) verpakken in plastic folie en afvoeren naar het containerpark als hechtgebonden asbestafval.

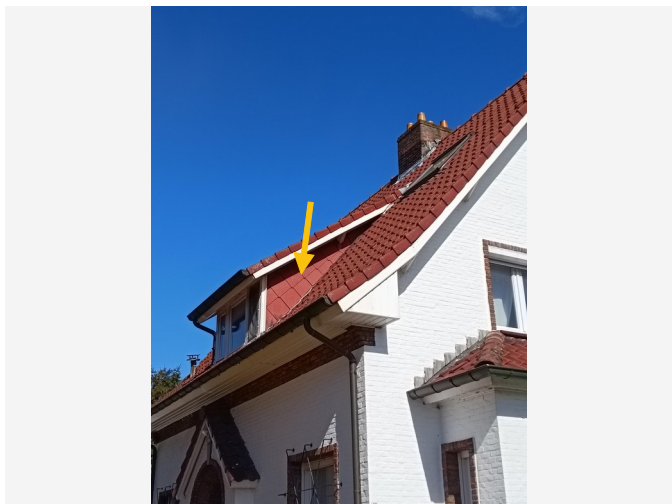
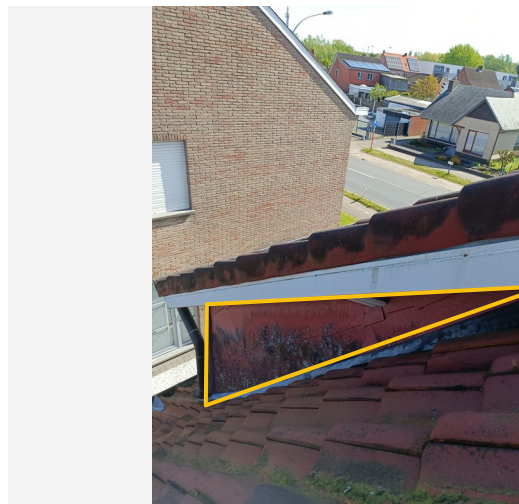
Het asbestmateriaal valt onder de mijlpaal van 2034.

Verwijderen

| Eindbeoordeling materiaalarisico | Laag materiaalarisico en/of verlaagde kans op vezelvrijgave |

| Gebondenheid | Categorie 1: hechtgebonden in oorsprong |
| Asbestsoort (vezeltype) | Crocidoliet aanwezig |
| Asbestconcentratie | Laag (< 50%) |
| Afschermingsgraad van het gehele materiaal | Geheel of deels vrij aan de buitenlucht |
| Toestand van het materiaal | Licht beschadigd, licht verweerd. Intact materiaal type Pical – asbestboard of categorie III 'gebondenheid' |

| Beschrijving | Gevelleien dakkapel |

| Opmerking | Betreft de rode gevelleien aan de dakkapellen. |

- Zorg voor een veilig beheer. Vermijd het beschadigen van het asbestmateriaal. Controleer de toestand jaarlijks op wijzigingen.

- Eenvoudige handelingen: mag via doe-het-zelf of door werknemer(s) met opleidingsattest eenvoudige handelingen  
Dragen van de nodige beschermingsmiddelen (mondmasker ffp3, handschoenen, tyvec). Indien mogelijk de ondervloer afdekken, leien voorzichtig verwijderen, extra fixeren, niet breken, niet gooien, onmiddellijk verpakken of voorzichtig in container met asbest bag plaatsen.

Gebruik geen stortkokers.

Indien leien in slechte staat zijn en kans bestaat op breken: Eenvoudige handeling opgeleid personeel, alle werknemer(s) moeten wel beschikken over een opleidingsattest eenvoudige handelingen 8u

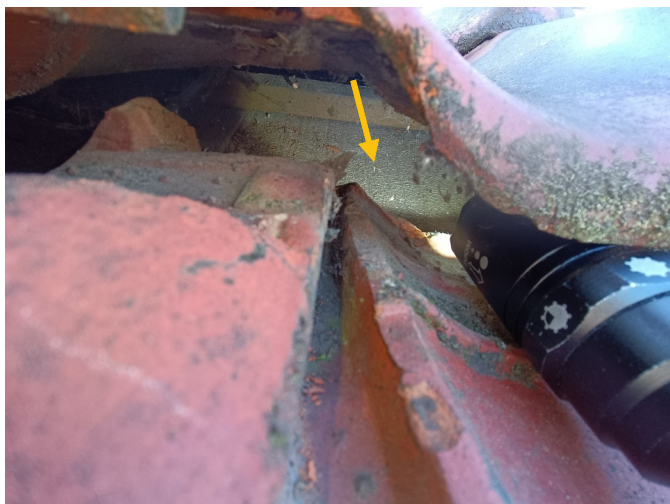
Het onderdak werd gecontroleerd en werd als niet-asbestverdacht bevonden.

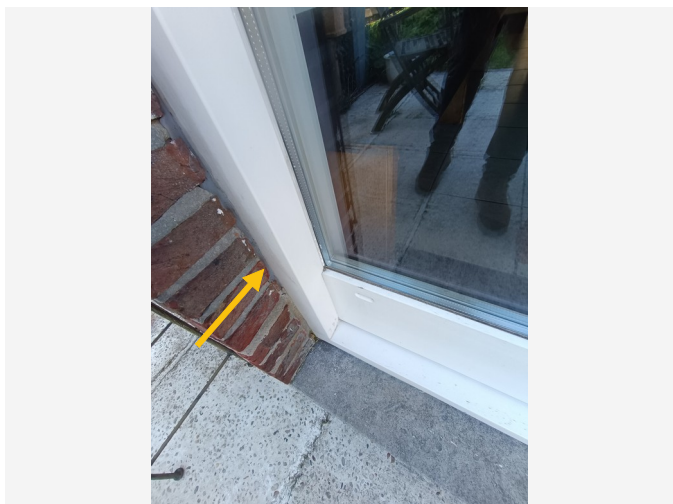
De mastiek werd gecontroleerd en werd als niet-asbestverdacht bevonden (zacht en elastisch).

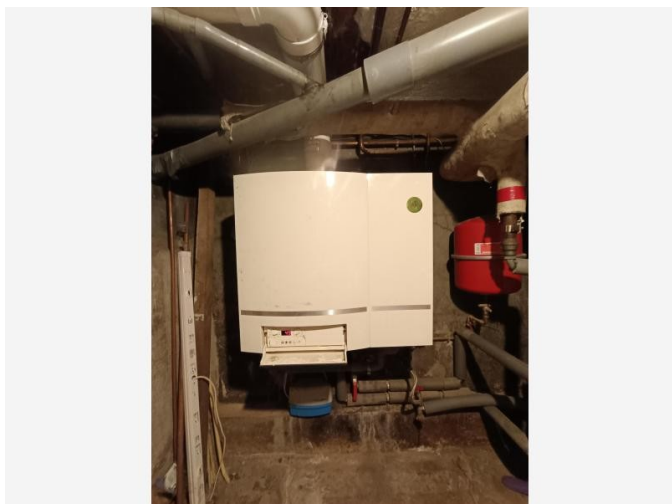
De cv ketel werd gecontroleerd en werd als niet-asbestverdacht bevonden. Het betreft een recent model.

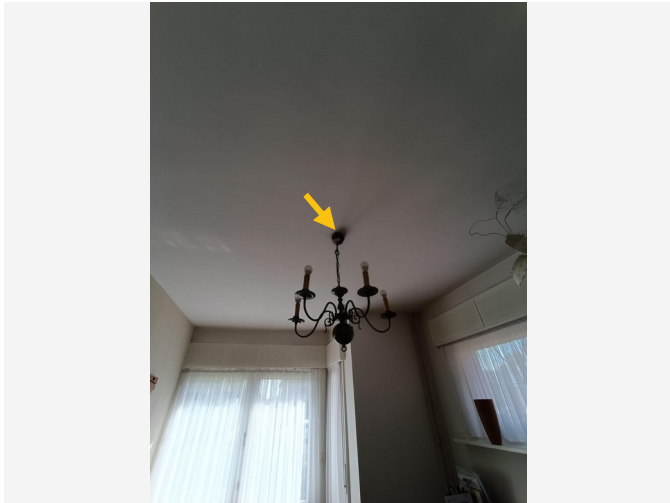
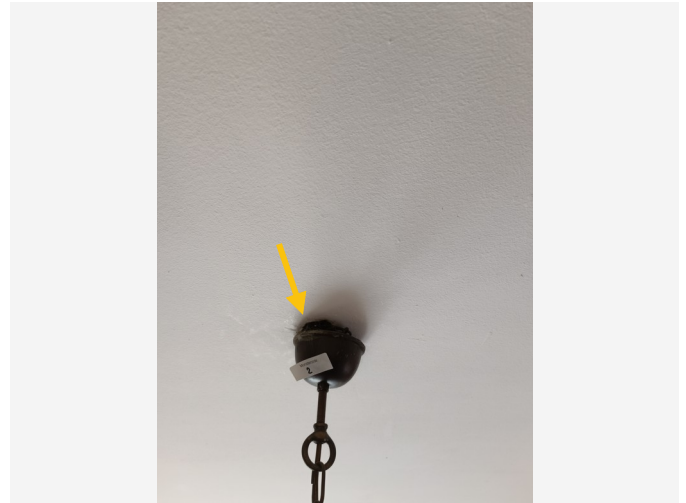
## Fiche 8: Pleisterwerk plafonds

Geen asbest

| # | Type | Referentie | Resultaat |
|---|---|---|---|
| 8.1 | Mengmonster | 2 | Geen asbest |

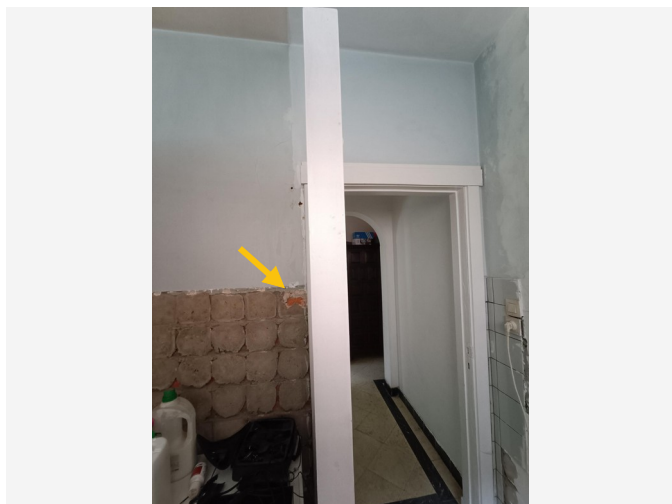
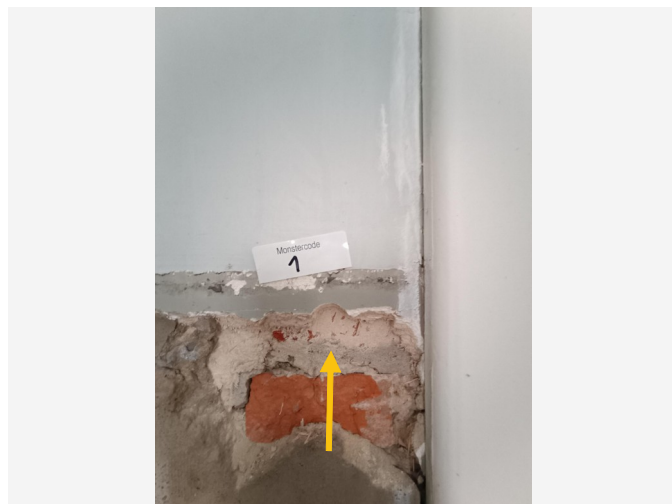
## Fiche 9: Pleisterwerk muren

Geen asbest

| # | Type | Referentie | Resultaat |
|---|---|---|---|
| 9.1 | Mengmonster | 1 | Geen asbest |

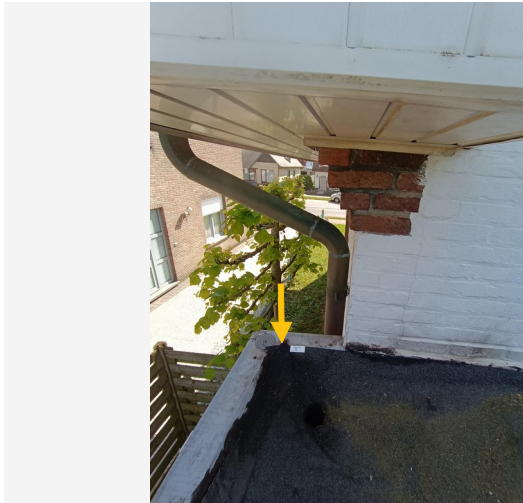
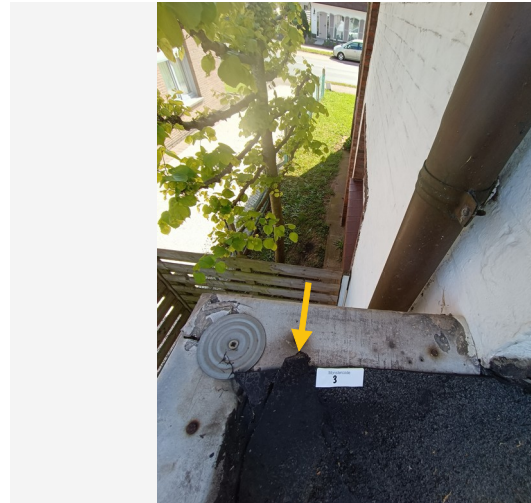
## Fiche 10: Roofing plat dak

Geen asbest

| # | Type | Referentie | Resultaat |
|---|---|---|---|
| 10.1 | Puntmonster | 3 | Geen asbest |

| Opmerking | <p>Er werd een staal genomen aan een overlappend stuk roofing waardoor de waterdichtheid van de dakbedekking niet in het gedrang komt. Het is niet duidelijk of er asbestverdachte onderlagen aanwezig zijn. Extra controle/staalname aangewezen bij renovatiewerken. De vermelde oppervlaktes, diktes en volumes betreffen een beredeneerde schatting. Er worden geen rechten verleend aan deze oppervlaktes/diktes/volumes.</p> |
