Asbestinventarisatetest

Wampenberg 107, 2370 Arendonk

Attestnummer : 20241001-000447.000

Uitgegeven op : 01.10.2024

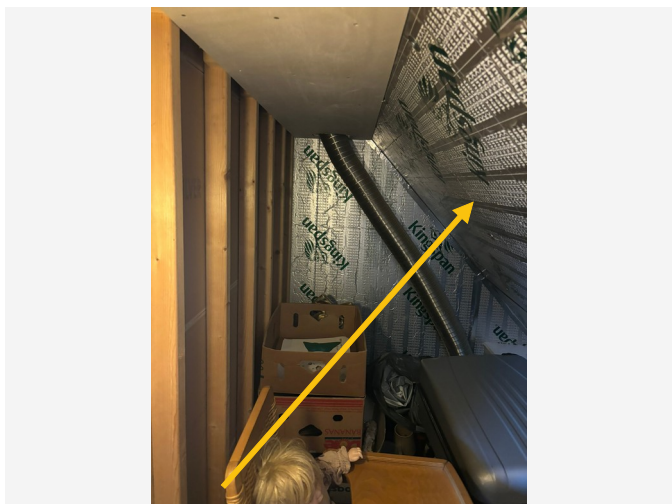
Situeringfoto

Permanente beperking

Reden: Het te onderzoeken materiaal situeert zich hoger dan 3,50 m te rekenen vanaf een veilige ondergrond

Uitleg van de asbestdeskundige: Onderdak woning kan niet onderzocht worden. De zolder is afgewerkt geïsoleerd, en afgewerkt met een gyproc-plafond. In de bergruimte op zolder kunnen we nog een deel isolatie vast stellen. Betreft Kingspan isolatie die eruit ziet alsof ze nog recent geplaatst is (renovatiejaar 2014). Volgens de eigenaren is het onderdak mee vernieuwd. Wegens het niet kunnen vast stellen of het onderdak vernieuwd is in 2014, hebben we deze beperkingsfiche opgemaakt. Het is niet mogelijk om een pan op te tillen gezien deze allemaal vast liggen. Vanaf de grond is het dak niet bereikbaar. Vanuit een dakvenster een pan proberen op tillen is ook niet mogelijk, zo kan er een onveilige situatie ontstaan gezien we dan te ver uit het dakraam moeten hangen -> eerste rij pannen is te stevig vast gemaakt.

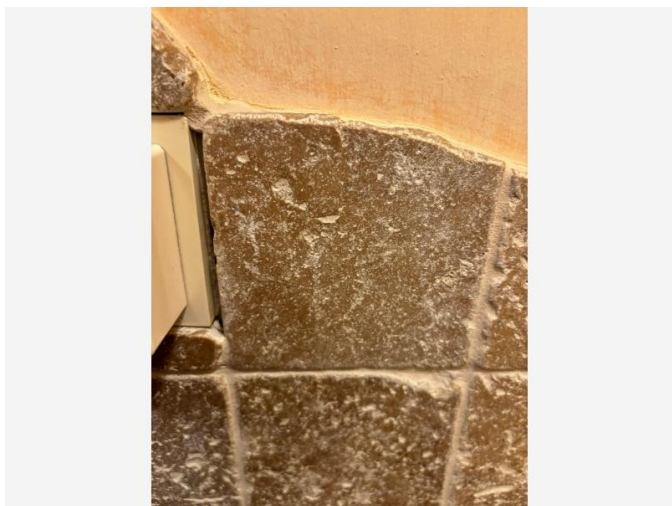
Wandtegels van de toiletten op het gelijkvloers niveau en de eerste verdieping zijn tijdens de inspectie als niet-asbestverdacht beschouwd.

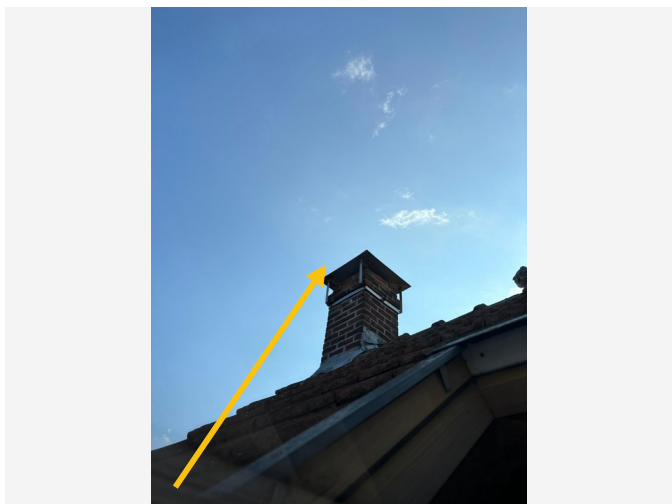
Betreft een schouw gemetst, met een gietijzeren kap van boven. Tijdens de inspectie hebben we de schouw kunnen inspecteren vanop het dakvenster op de zolderruimte. Hier hebben we geen asbestverdachte materialen kunnen vaststellen.

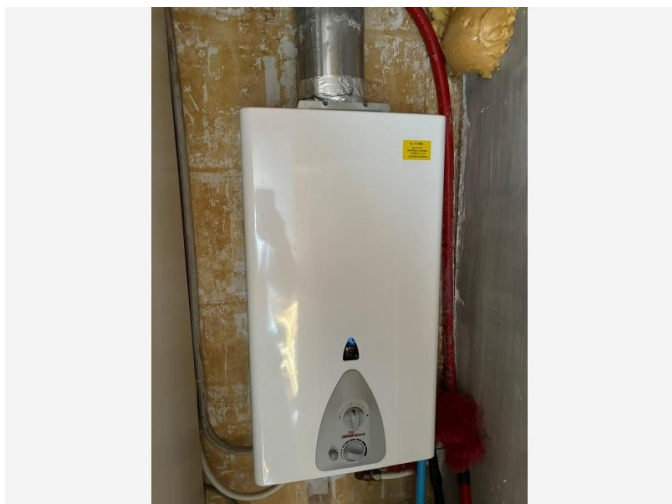
Betreft een condensatie-gasketel van het merk Cointra en het type Godesia CL-13. Volgens de documenten van de voormalige eigenaren dateert de ketel van 2015 en is dus niet asbestverdacht. Het factuur van deze ketel is niet terug te vinden, hierdoor is er geen sluitend bewijs dat de desbetreffende ketel in 2015 geplaatst is. Tijdens ons opzoekwerk hebben we gezien dat dit een hoogrendement-condensatie toestel is, deze toestellen bestonden in 2000 à 2001 nog niet.

Gezien wij volgens het IP mogen aannemen dat er in toestellen met bouwjaar geen asbestverdachte toepassingen te vinden zijn.

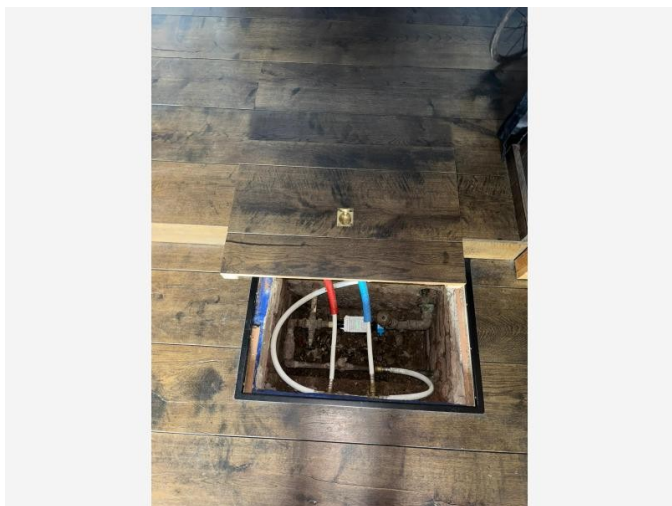
Het luik in de keuken is onderzocht en de eventuele vorige lagen vloer zijn onderzocht. Op het moment van de inspectie hebben we hier geen asbestverdachte materialen kunnen vinden.

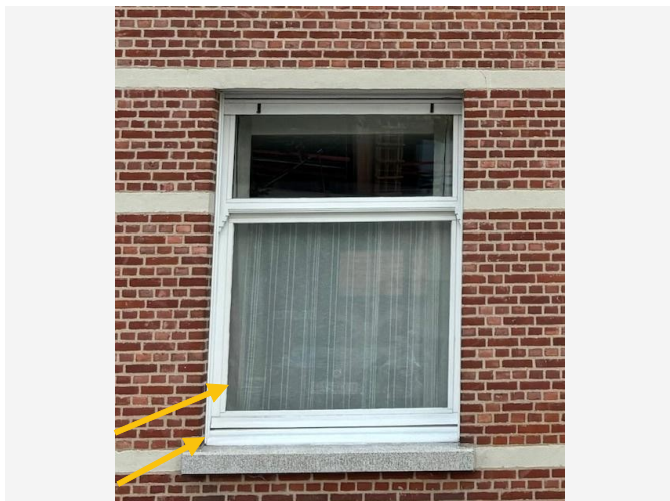
Fiche 6: Ramen : Dubbele beglazing met recente terugverende mastiek

De mastieken aan alle ramen werden bekeken en er werd geen asbestverdachte mastiek terug gevonden. Deze ramen werden tijdens de renovatie in 2013-2014 vernieuwd door hoogrendements dubbelbeglazing. Helaas zijn hier geen bewijzen van, maar gezien de staat en het uitzicht van de ramen lijkt dit geloofwaardig.

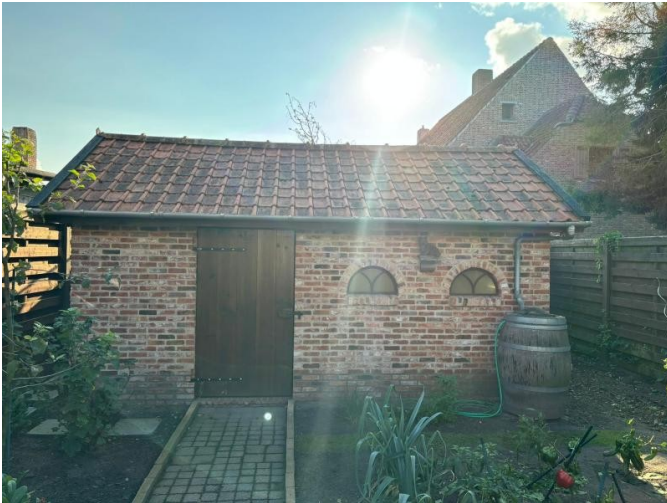
Het bijgebouw bestaat uit metselwerk en een dak uit pannen. Binnenin ligt er een houten vloer en zijn er houten schabben gemaakt.

Volgens de voormalige eigenaren ligt er isolatie onder de vloer en geen oude vloer. Dit gezien ze het oude tuinhuis gesloopt hebben en er een nieuw tuinhuis opgezet hebben. Helaas zijn hier geen bewijzen/facturen van. Bij een aanvullend onderzoek is te bekijken of er effectief geen asbestverdachte toepassingen onder de vloer van het tuinhuis bevinden.

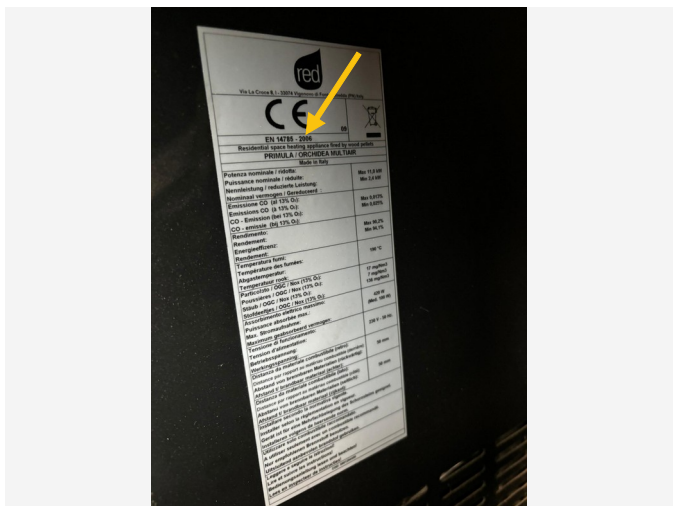
Betreft een verwarmingstoel dat gebouwd is in het jaar 2006. In dit bouwjaar mocht er geen asbest gebruikt worden in pellet kachels. Omwille van de CE keuring van het toestel gaan we ervanuit dat het toestel conform de Europese richtlijnen op de markt werd gebracht (zonder asbesthoudende toepassingen)

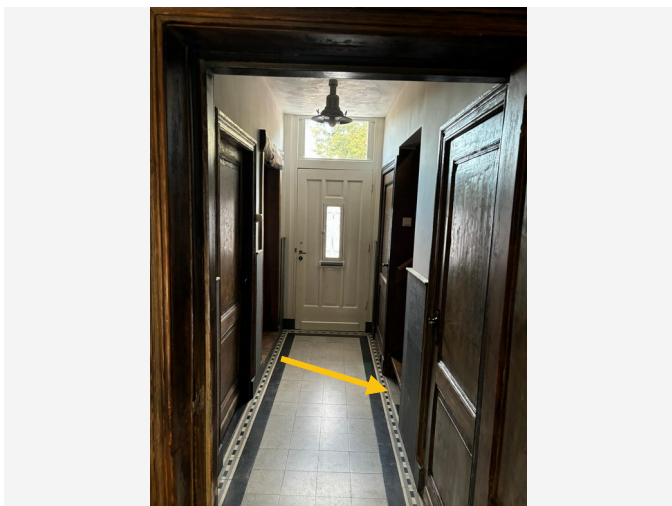
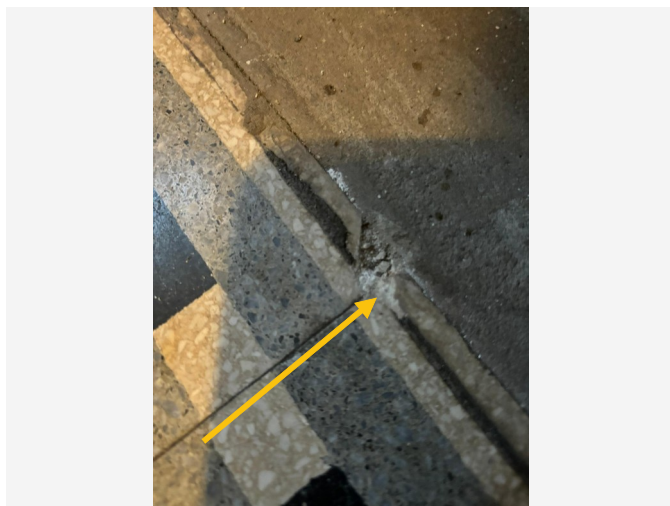
Fiche 9: Vloertegel gang gelijkvloers

Geen asbest

#	Type	Referentie	Resultaat
9.1	Puntmonster	M0.2	Geen asbest

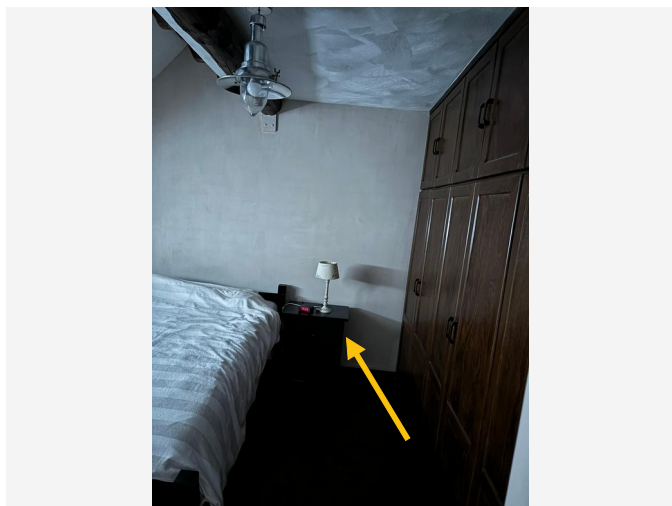
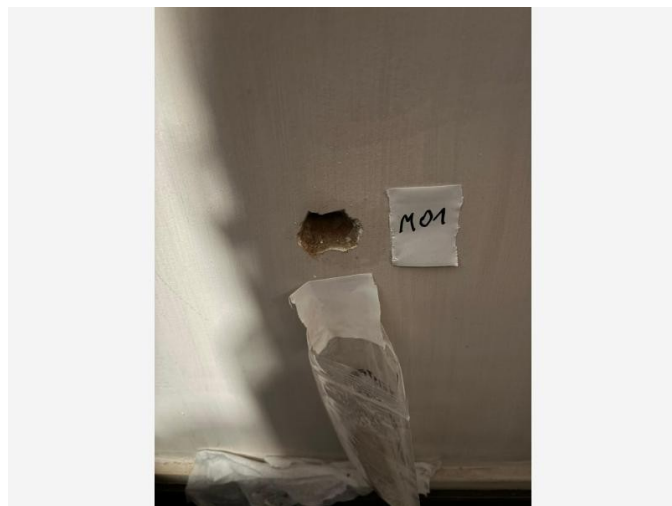
Geen asbest

#	Type	Referentie	Resultaat
10.1	Mengmonster	M0.1	Geen asbest
