Asbestinventarisatetest

Patersstraat 4, 2300 Turnhout

Attestnummer : 20240731-000074.000

Uitgegeven op : 31.07.2024

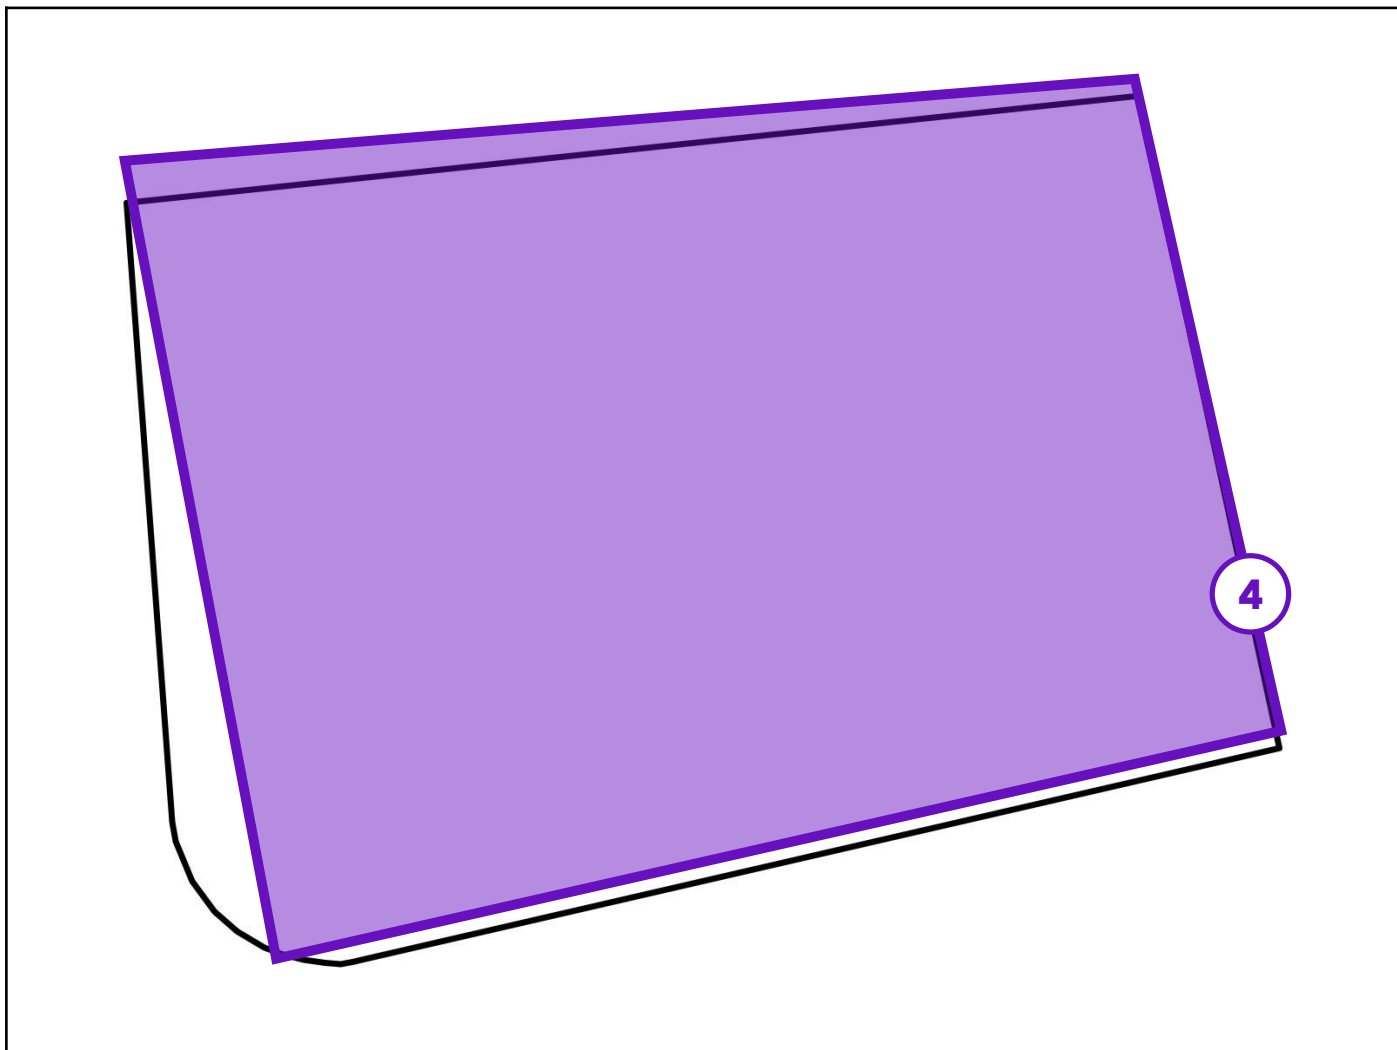
Plan 1.1: Hoofdgebouw plan

Beschrijving	Type	Actie
4. Roofing dak	Beperking	-

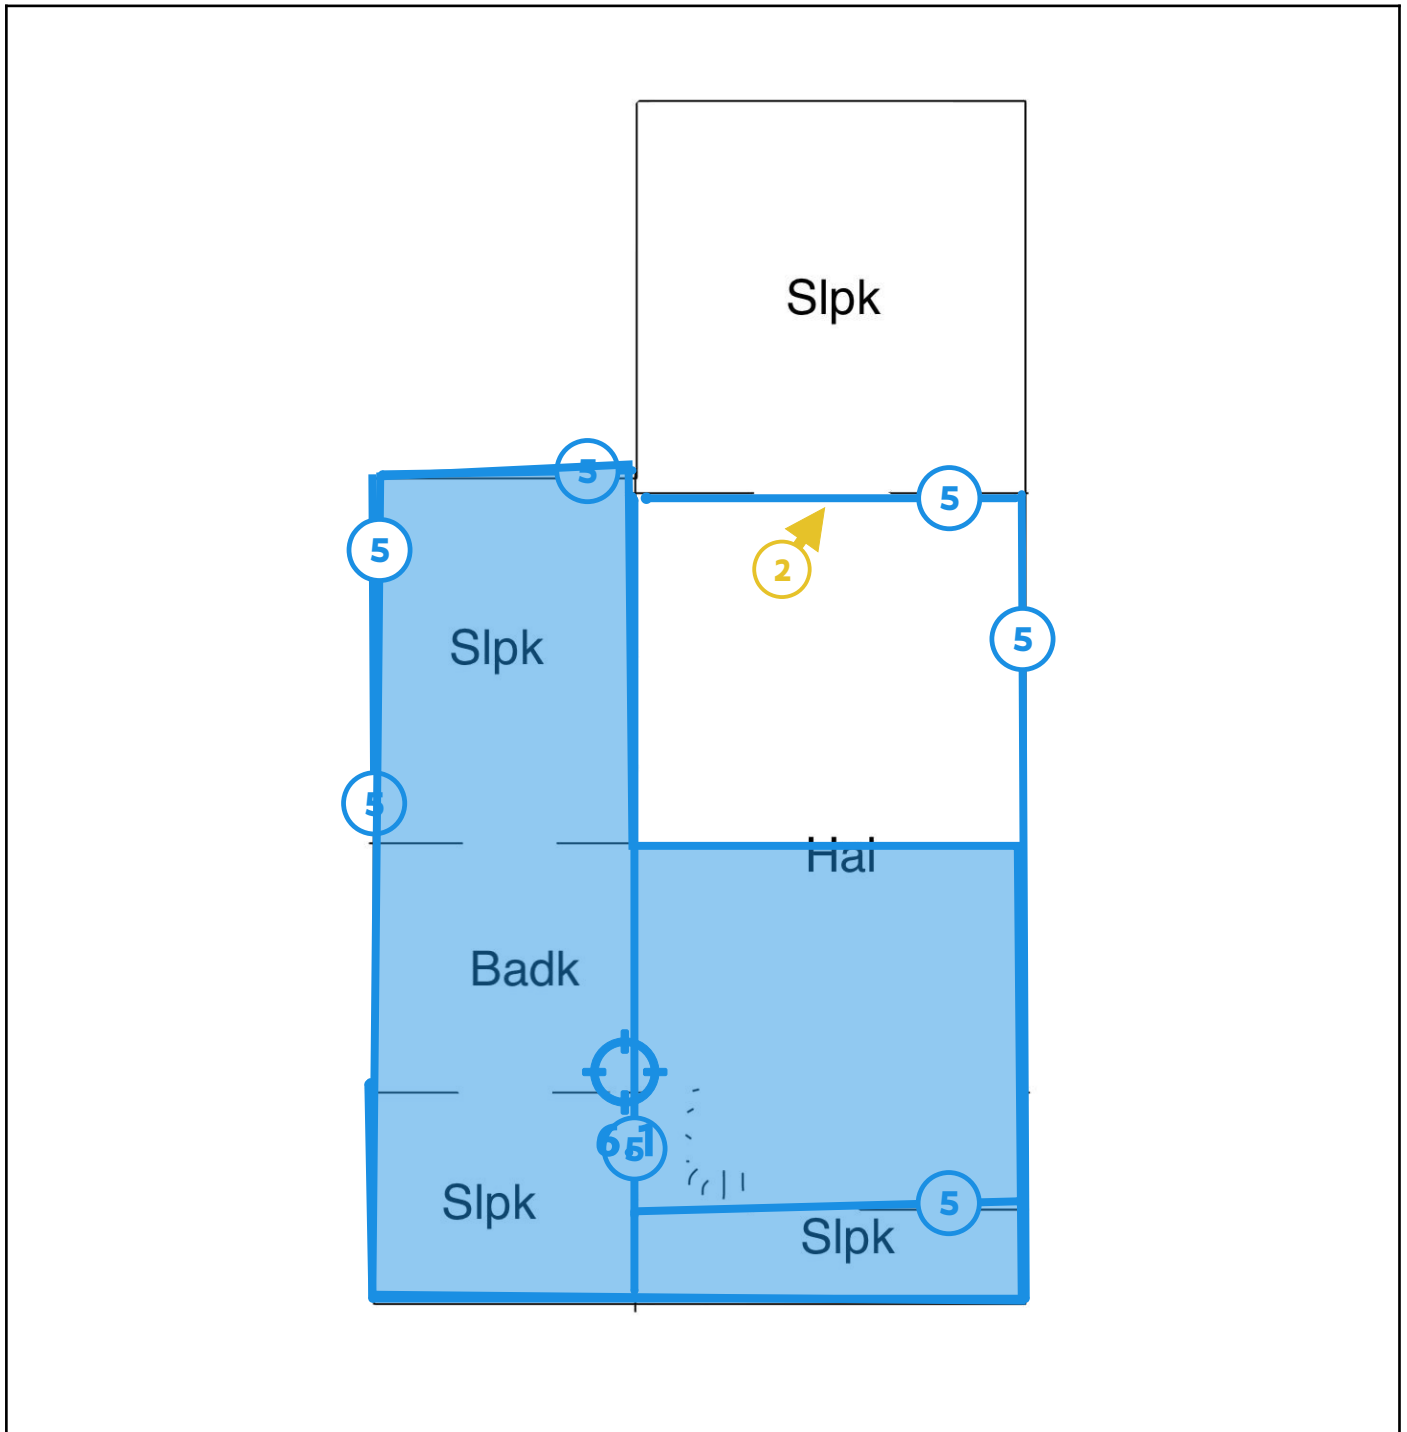
Plan 1.2: 2de verdiep

Beschrijving	Type	Actie
2. Dorpels	Asbestmateriaal	Zorgvuldig beheren
5. Pleisterwerk muren	Geen asbest	-

6. Pleisterwerk plafond	Geen asbest	-
6.1 Code: 36932/02	Mengmonster	-

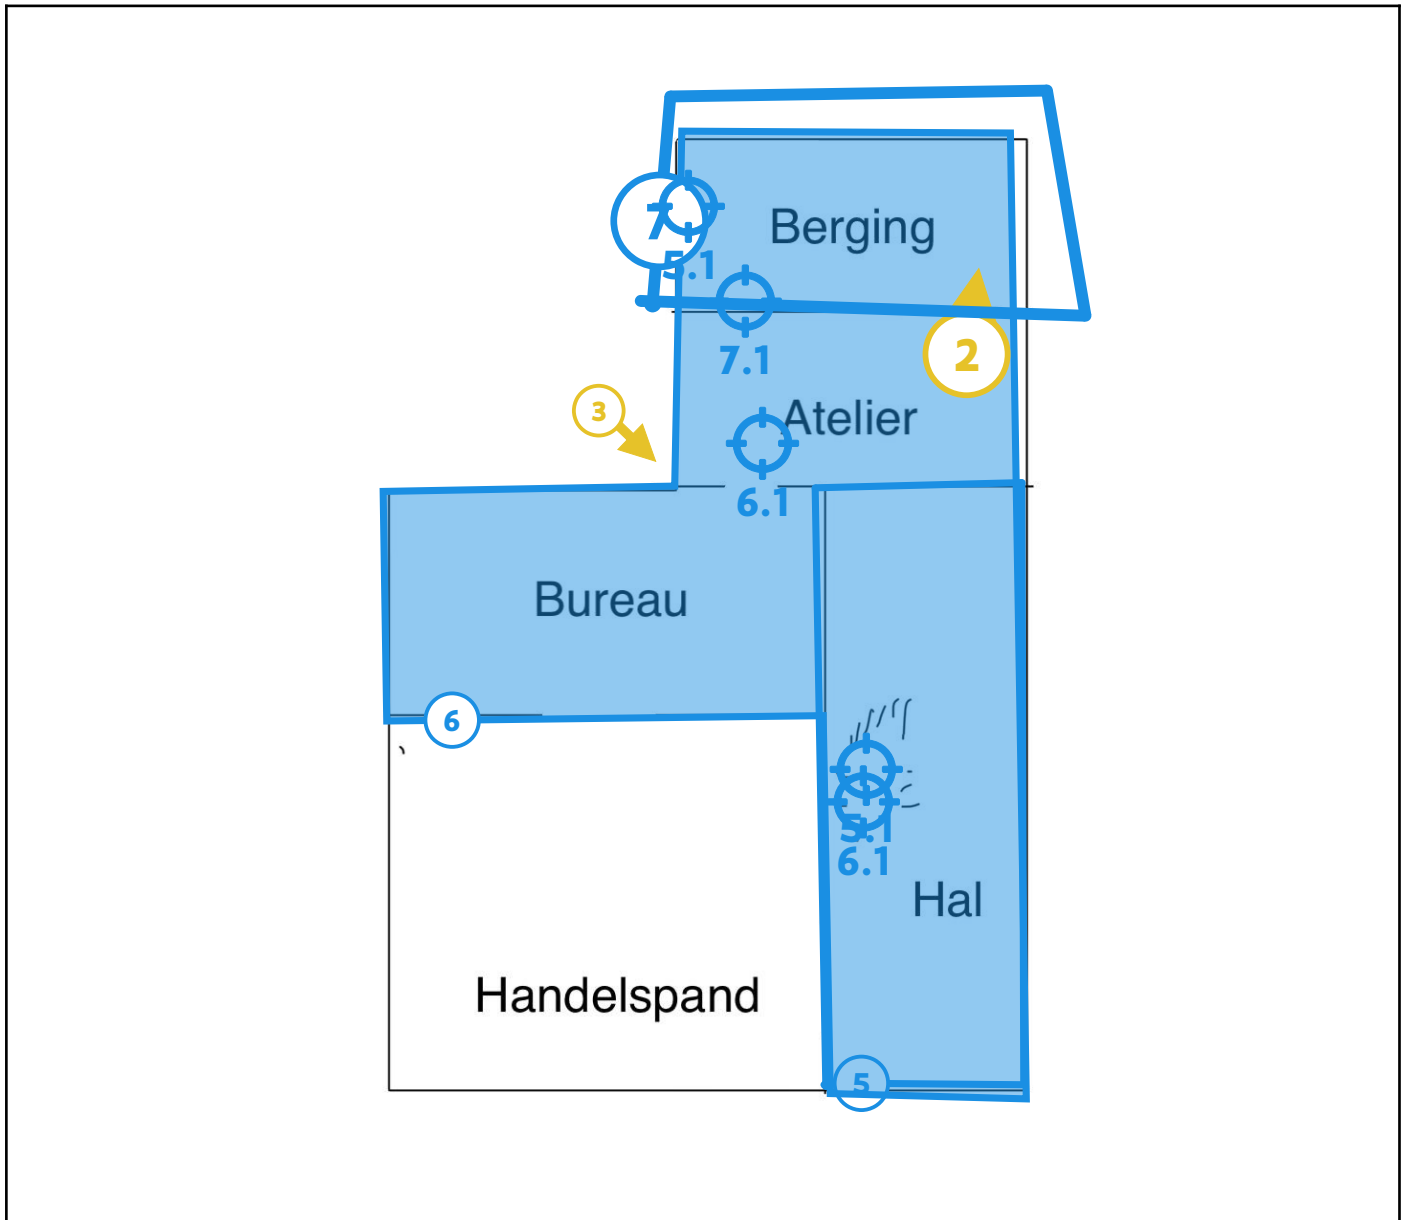
Plan 1.4: grondplan

Beschrijving	Type	Actie
2. Dorpels	Asbestmateriaal	Zorgvuldig beheren
3. Afvoerbuis	Asbestmateriaal	Zorgvuldig beheren
5. Pleisterwerk muren	Geen asbest	-
5.1 Code: 36932/01	Mengmonster	-
6. Pleisterwerk plafond	Geen asbest	-

6.1 Code: 36932/02	Mengmonster	-
7. Vloerzeil tegen wand	Geen asbest	-
7.1 Code: 36932/03	Puntmonster	-

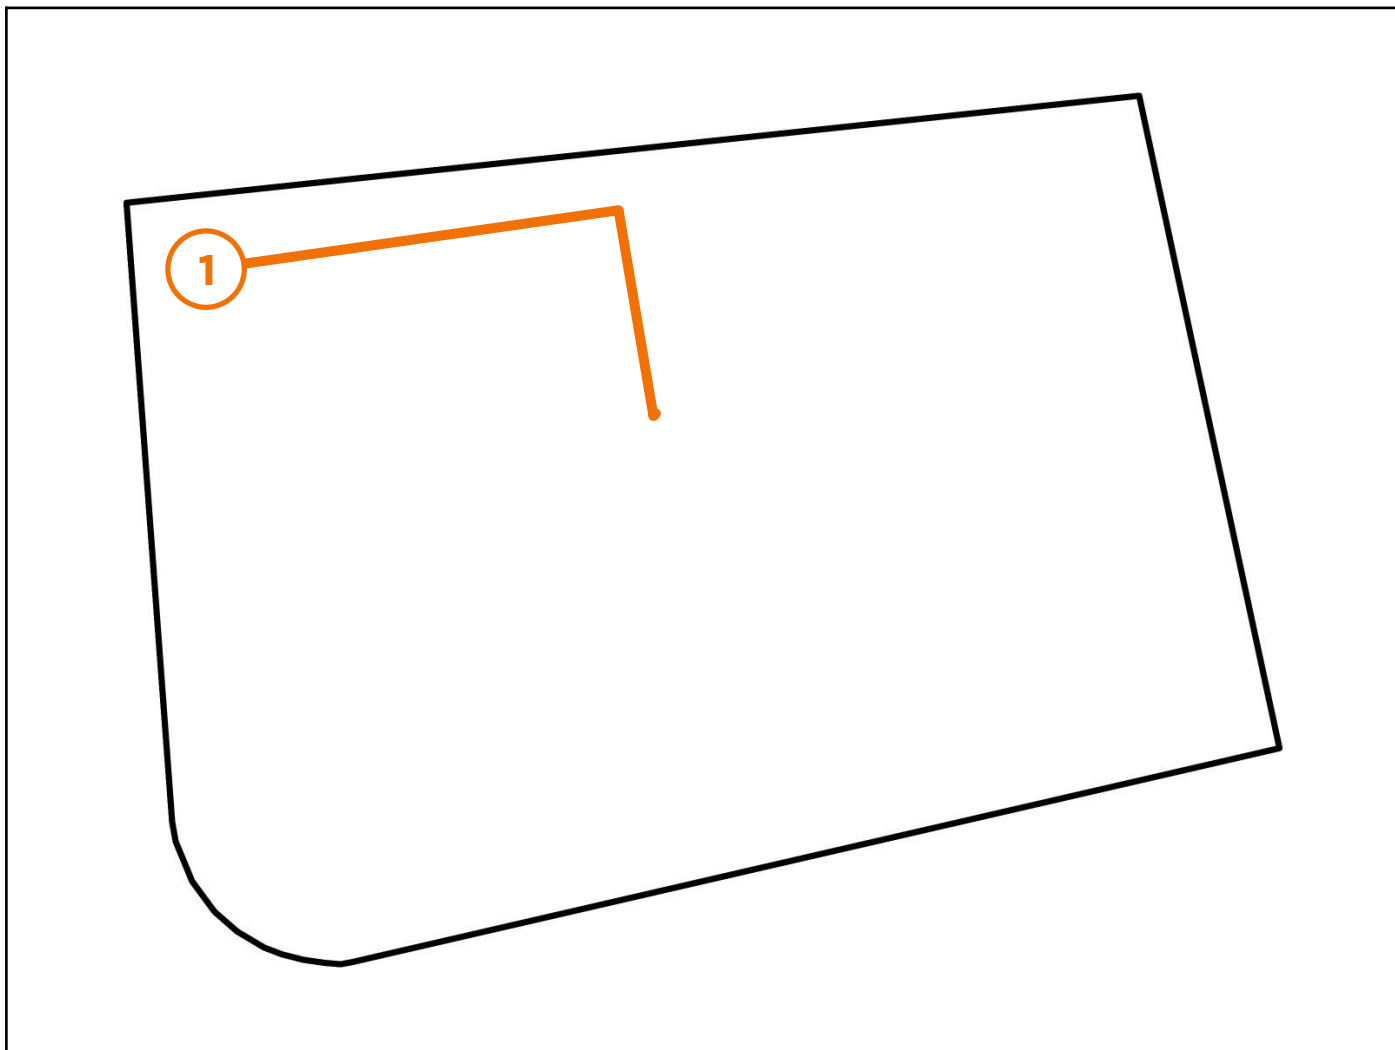
Plan 1.5: kelder

Beschrijving	Type	Actie
1. Leiding isolatie kelder	Asbestmateriaal	Verwijderen

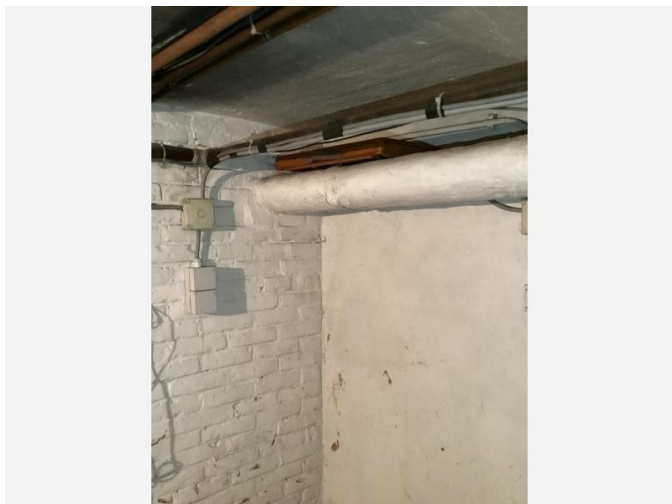
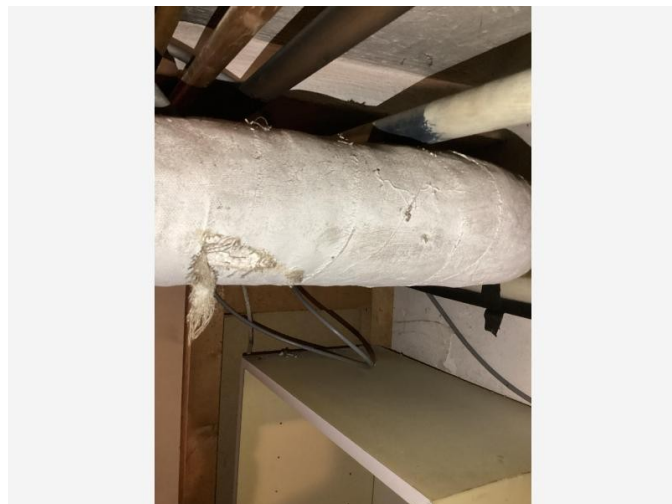
Het asbestmateriaal valt onder de mijlpaal van 2034.

Verwijderen

Eindbeoordeling materiaalrisico	Verhoogd materiaalrisico en/of verhoogde kans op vezelvrijgave
---------------------------------	--

Gebondenheid	Categorie 2: niet-hechtgebonden met matrix
Asbestsoort (vezeltype)	Crocidoliet aanwezig
Asbestconcentratie	Laag (< 50%)
Afschermingsgraad van het gehele materiaal	Geheel of deels (ook) vrij aan de binnenlucht
Toestand van het materiaal	Licht beschadigd, licht verweerd. Intact calciumsilicaatmateriaal of categorie III 'gebondenheid'

Beschrijving	Leiding isolatie kelder
Omgeving	Binnen
Primaire drager	Ruimteverwarming
Asbestmateriaal	In-situ afwerkingslagen - Thermische isolatie
Bindmiddel van asbestmateriaal	Gips - kalk
Gebondenheid op basis van bindmiddel	Niet-hechtgebonden
Hoeveelheid (lengte - omtrek - dikte - aantal)	<ul style="list-style-type: none">• 2,00 m - 50,00 cm - 1,00 cm - 1 stuk
Totaal volume	0,01 m ³
Eenvoudig bereikbaar	Ja
Bevestigingswijze	<ul style="list-style-type: none">• Verlijmd, ingegoten, versmeerd
Identificatiemethode	Vaststelling zonder monstername Motivatie: Op vraag van de eigenaar-opdrachtgever werd geen monstername uitgevoerd
Destructieve handeling voor identificatie	Nee
Opmerking	Besproken met de klant om geen stalen te nemen

- Zorg voor een veilig beheer. Vermijd het beschadigen van het asbestmateriaal. Controleer de toestand jaarlijks op wijzigingen.

- Couveuzesak (erkend asbestverwijderaar)
Met behulp van couveuzesaks wordt het asbesthoudend materiaal hermetisch afgesloten van de omgeving. De couveuzesak moet voorzichtig rond de leiding worden aangebracht zodat er geen asbestvezels vrijkomen

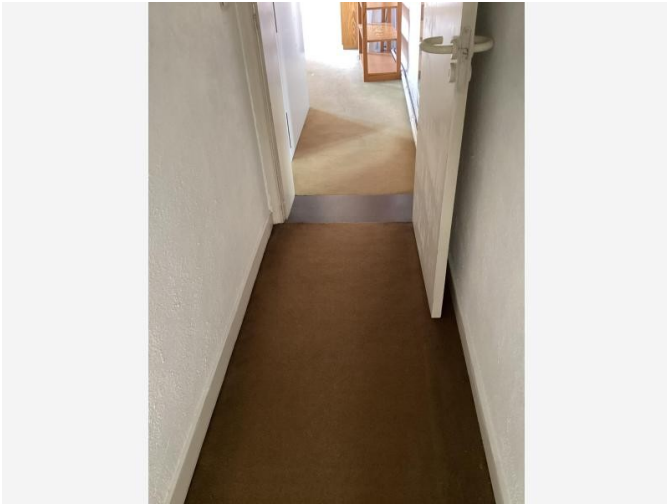
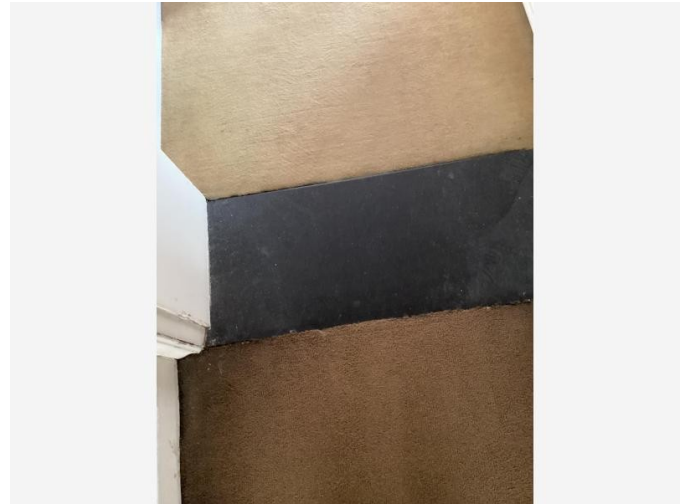
Het asbestmateriaal valt onder de mijlpaal van 2040.

Zorgvuldig beheren

Eindbeoordeling materiaalrisico	Laag materiaalrisico en/of verlaagde kans op vezelvrijgave
---------------------------------	--

Gebondenheid	Categorie 1: hechtgebonden in oorsprong
Asbestsoort (vezeltype)	Alleen chrysotiel
Asbestconcentratie	Laag (< 50%)
Afschermingsgraad van het gehele materiaal	Geheel of deels (ook) vrij aan de binnenlucht
Toestand van het materiaal	Licht beschadigd, licht verweerd. Intact calciumsilicaatmateriaal of categorie III 'gebondenheid'

Beschrijving	Dorpels
Omgeving	Binnen
Primaire drager	Vloer
Asbestmateriaal	Plaat, paneel, tablet - Type Massal
Bindmiddel van asbestmateriaal	Cement
Gebondenheid op basis van bindmiddel	Hecht
Hoeveelheid (oppervlakte - dikte - aantal)	• 0,50 m ² - 1,00 cm - 1 stuk
Totaal volume	0,005 m ³
Eenvoudig bereikbaar	Ja
Bevestigingswijze	• Verlijmd, ingegoten, versmeerd
Identificatiemethode	Vaststelling zonder monstername
Destructieve handeling voor identificatie	Nee

- Zorg voor een veilig beheer. Vermijd het beschadigen van het asbestmateriaal. Controleer de toestand jaarlijks op wijzigingen.

- Eenvoudige handelingen: enkel door erkend asbestverwijderaar
Dient afgebroken te worden

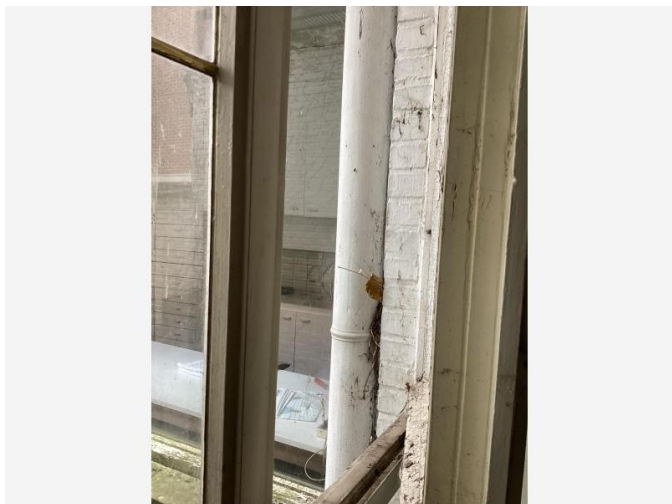
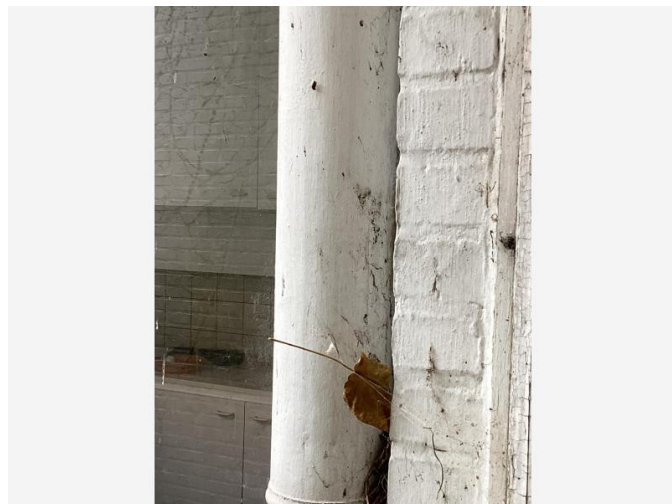
Het asbestmateriaal valt onder de mijlpaal van 2040.

Zorgvuldig beheren

Eindbeoordeling materiaalrisico	Laag materiaalrisico en/of verlaagde kans op vezelvrijgave
---------------------------------	--

Gebondenheid	Categorie 1: hechtgebonden in oorsprong
Asbestsoort (vezeltype)	Crocidoliet aanwezig
Asbestconcentratie	Laag (< 50%)
Afschermingsgraad van het gehele materiaal	Geheel of deels vrij aan de buitenlucht
Toestand van het materiaal	Licht beschadigd, licht verweerd. Intact calciumsilicaatmateriaal of categorie III 'gebondenheid'

Beschrijving	Afvoerbuis
Omgeving	Buiten
Primaire drager	Wand buitenschil
Asbestmateriaal	Buis, koker, leiding, pijp, doorvoer
Bindmiddel van asbestmateriaal	Cement
Gebondenheid op basis van bindmiddel	Hecht
Hoeveelheid (lengte - omtrek - dikte - aantal)	<ul style="list-style-type: none">• 2,00 m - 30,00 cm - 1,00 cm - 1 stuk
Totaal volume	0,006 m ³
Eenvoudig bereikbaar	Ja
Bevestigingswijze	<ul style="list-style-type: none">• Geklemd
Identificatiemethode	Vaststelling zonder monsternamen
Destructieve handeling voor identificatie	Nee

- Zorg voor een veilig beheer. Vermijd het beschadigen van het asbestmateriaal. Controleer de toestand jaarlijks op wijzigingen.

- Eenvoudige handelingen: mag via doe-het-zelf of door werknemer(s) met opleidingsattest eenvoudige handelingen
Weghalen zonder te beschadigen

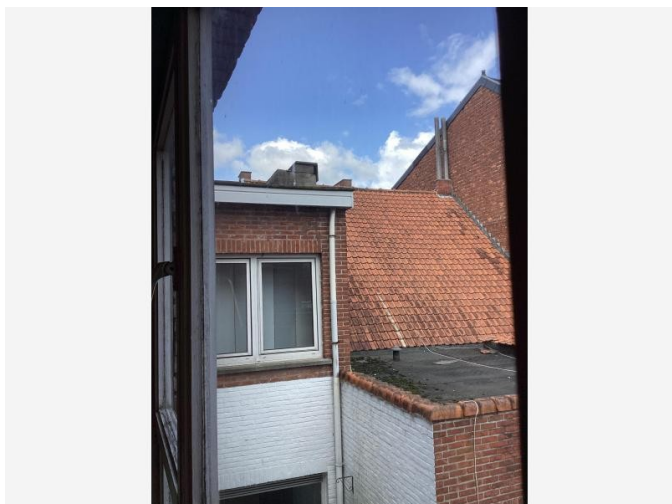
Tijdelijke beperking

Reden: Het te onderzoeken materiaal situeert zich hoger dan 3,50 m te rekenen vanaf een veilige ondergrond

Uitleg van de asbestdeskundige: Hoger dan 3,5m

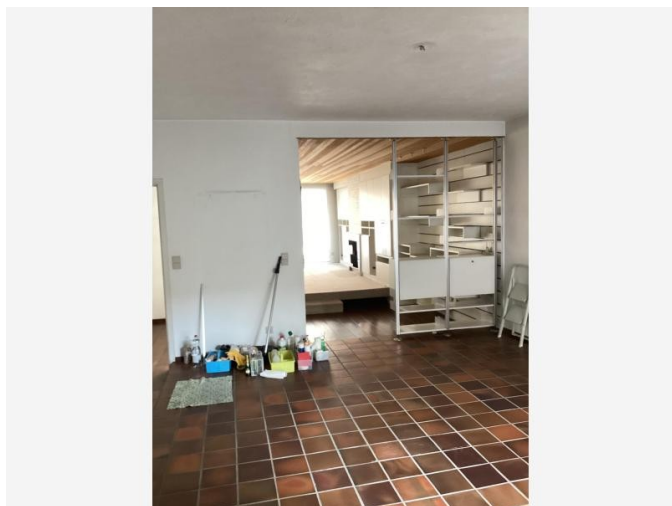
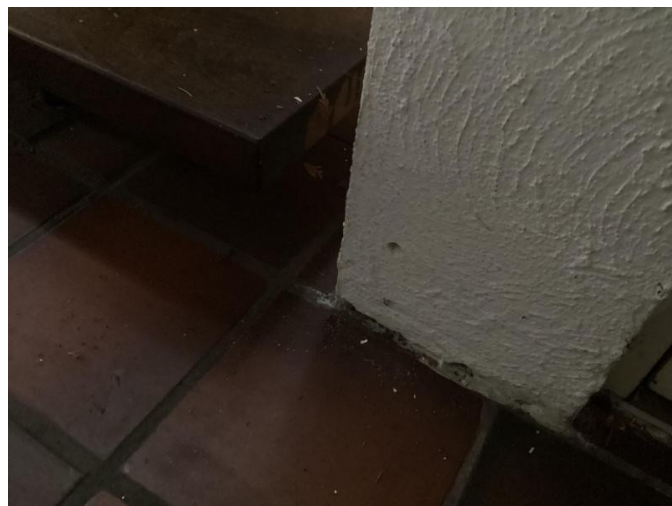
Fiche 5: Pleisterwerk muren

Geen asbest

#	Type	Referentie	Resultaat
5.1	Mengmonster	36932/01	Geen asbest

Beschrijving	Pleisterwerk muren
Omgeving	Binnen
Primaire drager	Binnenwand
Bindmiddel van materiaal	Gips - kalk
Gebondenheid op basis van bindmiddel	Niet-hechtgebonden
Hoeveelheid (oppervlakte - dikte - aantal)	• 600,00 m ² - 1,00 cm - 1 stuk
Totaal volume	6,00 m ³
Identificatiemethode	Vaststelling met monstername
Destructieve handeling voor identificatie	Nee
Opmerking	Stalen Keuken Berging Traphal Stookruimte niet mogelijk

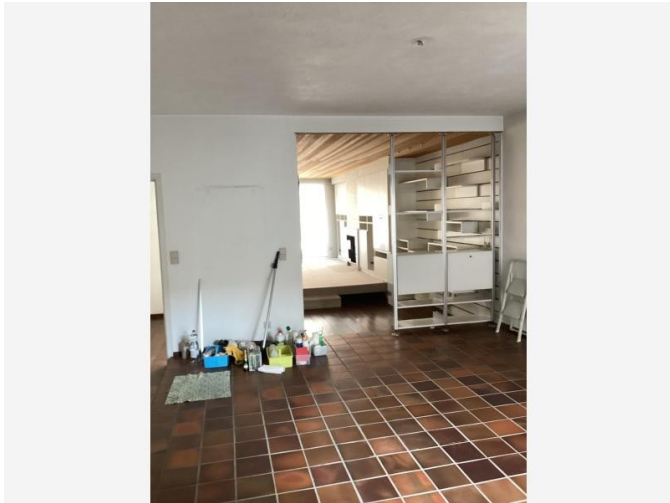
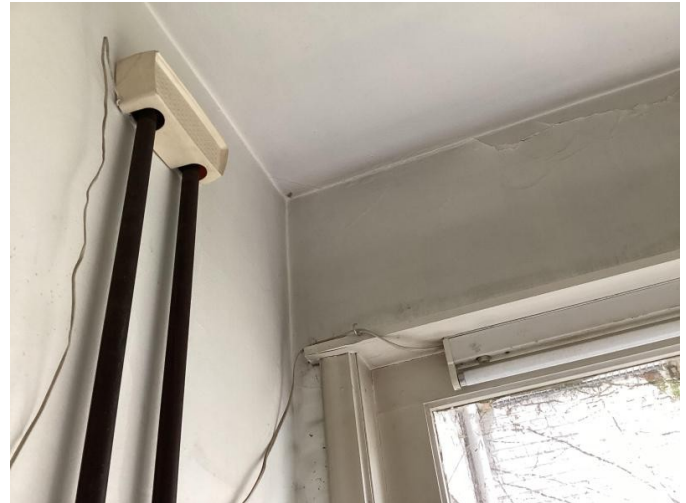
Geen asbest

#	Type	Referentie	Resultaat
6.1	Mengmonster	36932/02	Geen asbest

Beschrijving	Pleisterwerk plafond
Omgeving	Binnen
Primaire drager	Plafond
Bindmiddel van materiaal	Gips - kalk
Gebondenheid op basis van bindmiddel	Niet-hechtgebonden
Hoeveelheid (oppervlakte - dikte - aantal)	• 150,00 m ² - 1,00 cm - 1 stuk
Totaal volume	1,50 m ³
Identificatiemethode	Vaststelling met monstername
Destructieve handeling voor identificatie	Nee
Opmerking	Stalen Badkamer Traphal Atelier Stookruimte niet mogelijk

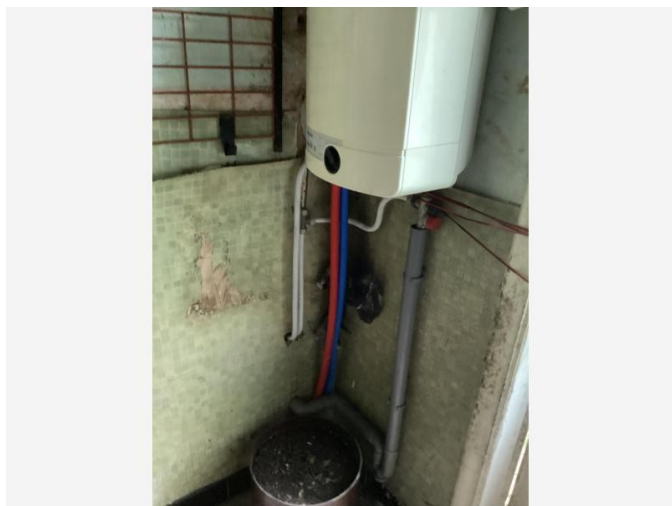
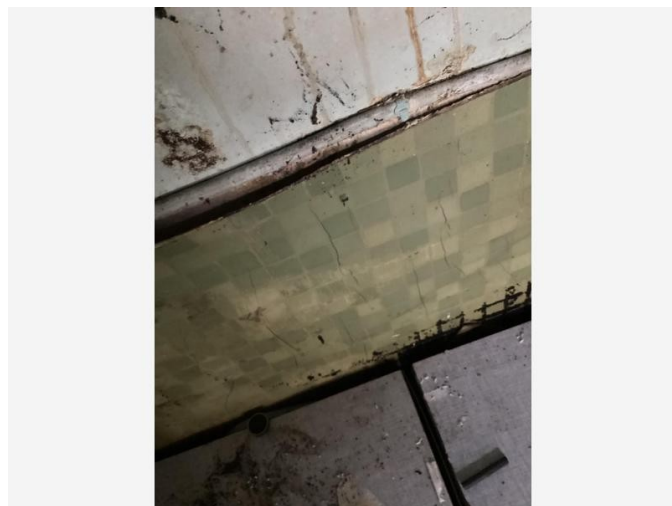
Geen asbest

#	Type	Referentie	Resultaat
7.1	Puntmonster	36932/03	Geen asbest

Beschrijving	Vloerzeil tegen wand
Omgeving	Binnen
Primaire drager	Binnenwand
Bindmiddel van materiaal	Karton - papier - viltachtig
Gebondenheid op basis van bindmiddel	Niet-hechtgebonden
Hoeveelheid (oppervlakte - aantal)	• 10,00 m ² - 1 stuk
Totale oppervlakte	10,00 m ²
Identificatiemethode	Vaststelling met monstername
Destructieve handeling voor identificatie	Nee
