# Asbestinventarisatietest

Herentalsebaan 386, 2100 Antwerpen

Attestnummer : **20250331-000516.000**

**Asbestveilig** (maar mogelijk niet asbestvrij)

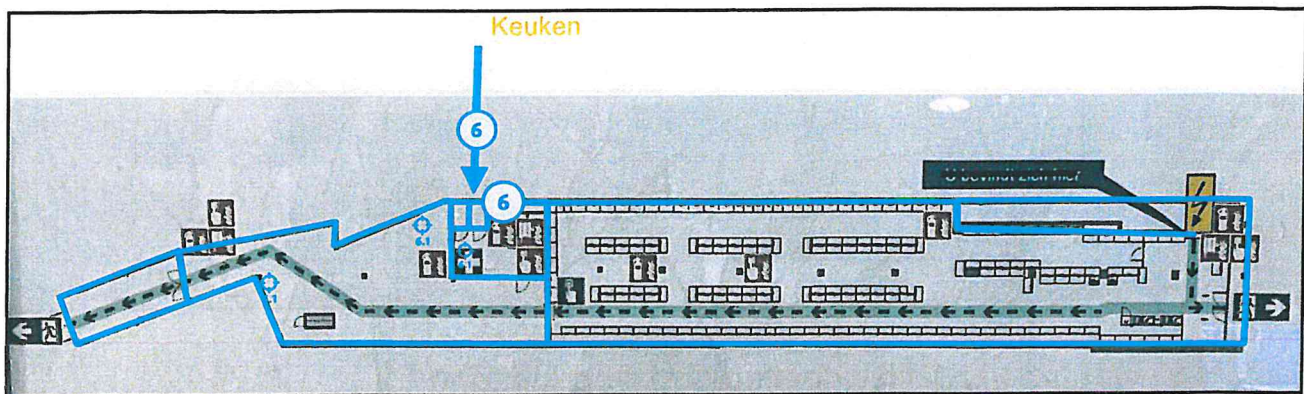
## Plan 1.1: Gelijkvloers pleisterwerk wanden

| Beschrijving | Type | Actie |
|---|---|---|
| 6. Pleisterwerk wanden | Geen asbest | - |

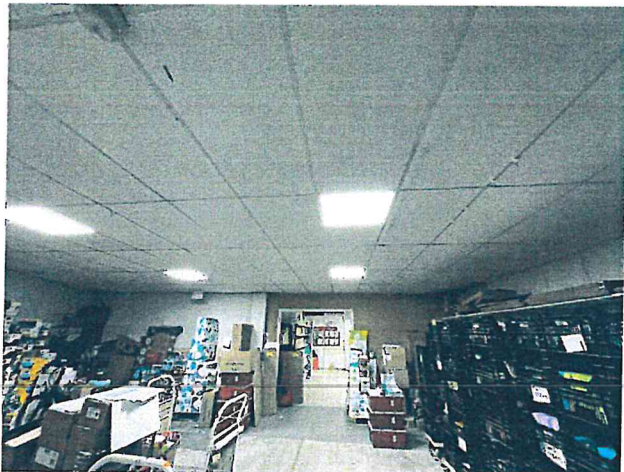
## Fiche 1: Pleisterwerk plafond

Plafond winkel en magazijn is afgewerkt met systeemplafond met panelen.

Onderliggend kan nog oud pleisterwerk aanwezig zijn.

Bij verwijdering kan verder aanvullend onderzoek hierover uitsluitsel geven.

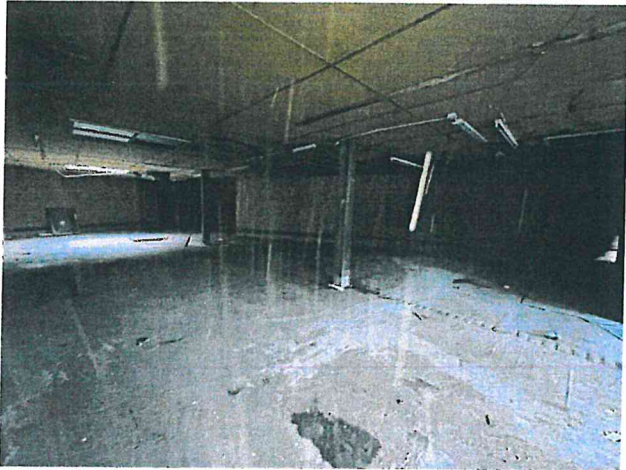
## Fiche 3: Zolderruimte

Boven het magazijn Jaak Embrechtsstraat is een zolderruimte.  
De zolderruimte heeft geen pleisterwerk en de vloer is chape.

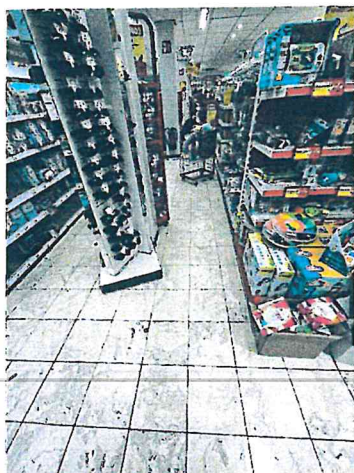
## Fiche 2: Tegellijm

Oude tegels/ vloeren kunnen mogelijk verlijmd zijn met asbesthoudende materialen.

Bij verwijdering kan verder destructief of aanvullend onderzoek hierover uitsluitel geven.

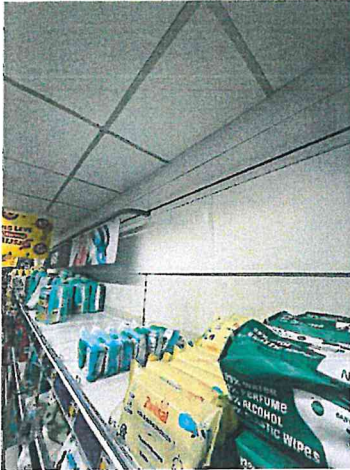
## Fiche 4: Wandpanelen

In de winkel zijn de wanden grotendeels afgewerkt met houten wanden, niet asbestverdacht.

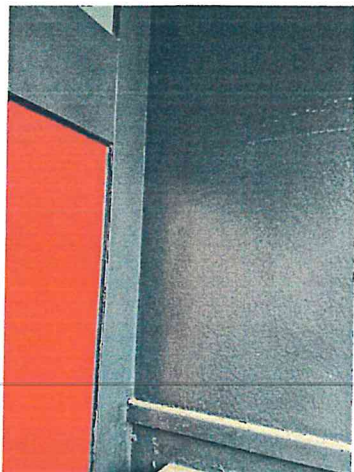
## Fiche 5: Kitwerken

Geen verdachte kitwerken.

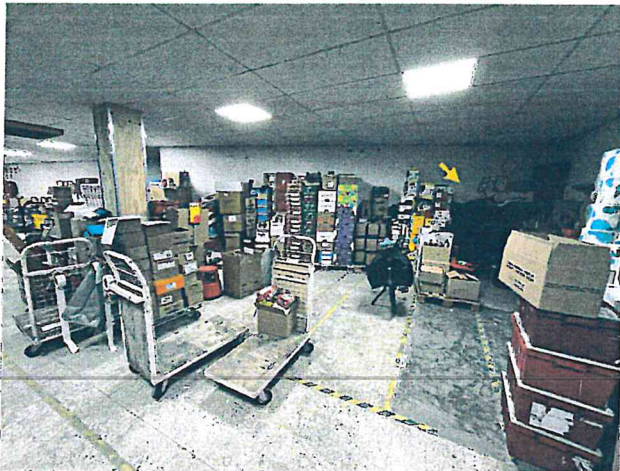
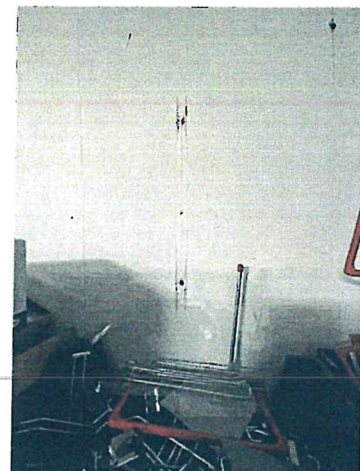
## Fiche 6: Pleisterwerk wanden

Geen asbest

| # | Type | Referentie | Resultaat |
|---|---|---|---|
| 6.1 | Mengmonster | Mmo1 | Geen asbest |
