Asbestinventarisatetest

Grijdsijk 33, 2170 Antwerpen

Attestnummer : 20260513-000257.000

Uitgegeven op : 13.05.2026

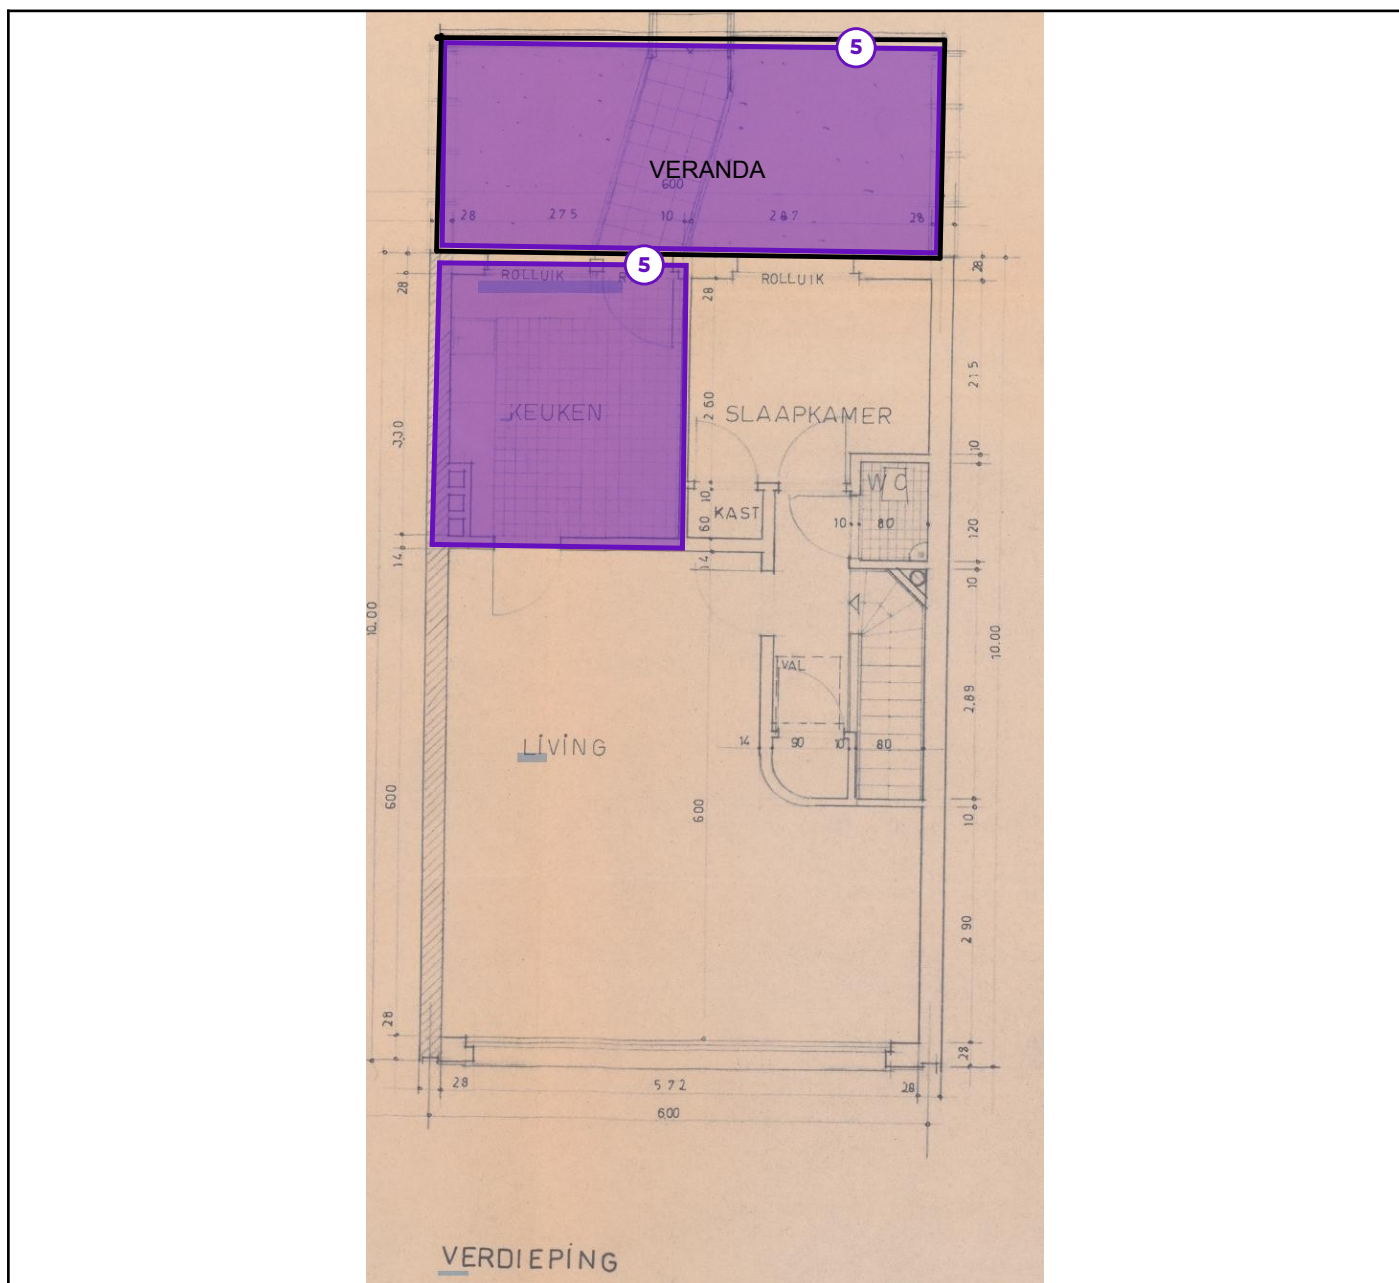
Plan 1.3: 1ste verdieping tegels

Aangezien het bouwjaar van deze woning zijn de tegels in deze woning (badkamer, keuken en hal) mogelijks bevestigd met asbesthoudende lijm. Bij renovatiewerken wordt bijkomende staalname/ onderzoek aangeraden.

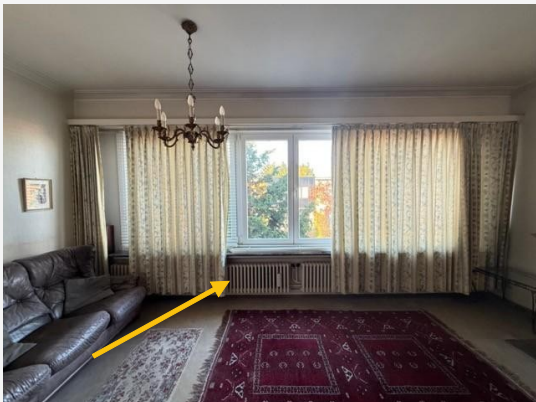
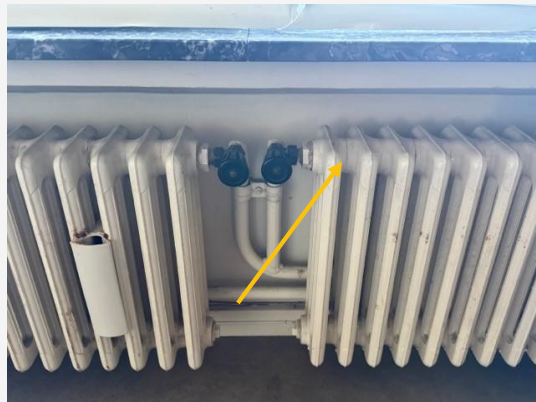
Eindbeoordeling materiaalrisico	Verhoogd materiaalrisico en/of verhoogde kans op vezelvrijgave
---------------------------------	--

Gebondenheid	Categorie 2: niet-hechtgebonden met matrix
Asbestsoort (vezeltype)	Alleen chrysotiel aanwezig
Asbestconcentratie	Hoog ($\geq 50\%$)
Afschermingsgraad van het gehele materiaal	Geheel of deels vrij aan de buitenlucht, maar geen contact met binnenlucht
Toestand van het materiaal	Matig beschadigd, matig verweerd

Beschrijving	Pakking radiator woonkamer
Omgeving	Binnen
Primaire drager	HVAC infrastructuur en uitrusting
Asbestmateriaal	Pakking, dichting
Bindmiddel van asbestmateriaal	Karton - papier - viltachtig
Gebondenheid op basis van bindmiddel	Niet-hechtgebonden
Hoeveelheid (gewicht - aantal)	<ul style="list-style-type: none">• 1,00 kg - 1 stuk
Totaal gewicht	1,00 kg
Eenvoudig bereikbaar	Ja
Bevestigingswijze	<ul style="list-style-type: none">• Geklemd
Identificatiemethode	<p>De asbestdeskundige beoordeelt het materiaal als asbestverdacht en dus asbesthoudend, en dit zonder monstername.</p> <p>Motivatie: De monstername brengt andere schade aan dan schade die inherent is aan de monstername.</p>
Destructieve handeling voor identificatie	Nee

Verwijderen

- Zorg voor een veilig beheer. Vermijd het beschadigen van het asbestmateriaal. Controleer de toestand jaarlijks op wijzigingen.

- Eenvoudige handelingen: mag via doe-het-zelf of door werknemer(s) met opleidingsattest eenvoudige handelingen
Eenvoudige handelingen: mag via doe-het-zelf of door werknemer(s) met opleidingsattest eenvoudige handelingen

Indien de toepassing verwijderd kan worden zonder deze te beschadigen mag dit via de doe-het-zelf methode. De radiatoren kunnen in hun geheel verwijderd worden zonder de pakkingen te beschadigen.

2° Bij verwijdering moet men de toepassing steeds gefixeerd of bevochtigd houden. De toepassing niet breken en stofvorming vermijden.

3° Draag de juiste voorzorgmaatregelen: de nodige PBM's met name stofmasker FFP3; wegwerpoverall CAT III type 5/6; wegwerphandschoenen en afspoelbaar schoeisel.

4° Deze hechtgebonden toepassing, moet men dubbel en luchtdicht verpakt aandienen bij het gemeentelijk recyclagepark. Men raadpleegt best op voorhand de voorwaarden van het recyclagepark.

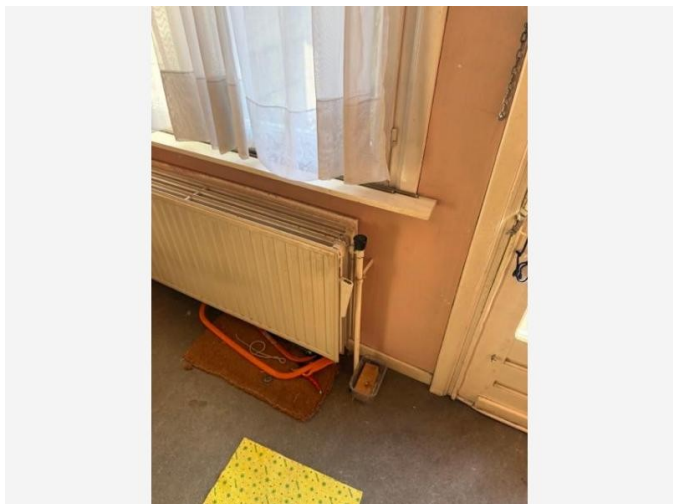
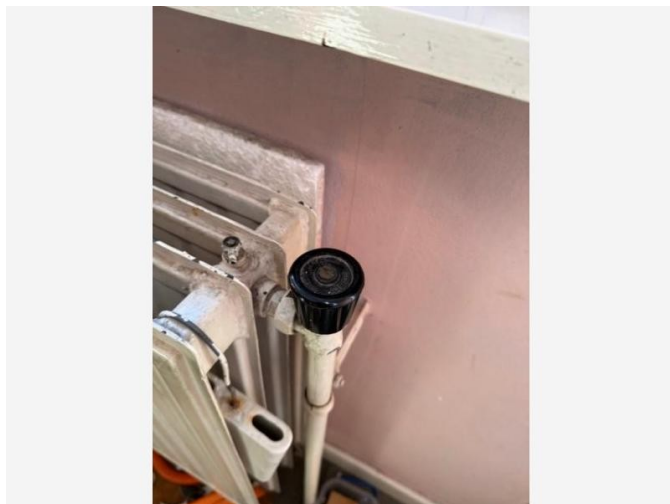
Eindbeoordeling materiaalrisico	Laag materiaalrisico en/of verlaagde kans op vezelvrijgave
---------------------------------	--

Gebondenheid	Categorie 1: hechtgebonden in oorsprong
Asbestsoort (vezeltype)	Alleen chrysotiel aanwezig
Asbestconcentratie	Laag (< 50%)
Afschermingsgraad van het gehele materiaal	Geheel of deels vrij aan binnenluchtstromen
Toestand van het materiaal	Licht beschadigd, licht verweerd. Intacte calciumsilicaatplaat of materiaal met categorie 3-gebondenheid

Beschrijving	Bakeliet radiatorkranen
Omgeving	Binnen
Primaire drager	HVAC infrastructuur en uitrusting
Asbestmateriaal	Plaat, paneel, tablet - Type Bakeliet
Bindmiddel van asbestmateriaal	Kunststof of -hars
Gebondenheid op basis van bindmiddel	Hecht
Hoeveelheid (oppervlakte - dikte - aantal)	• 0,10 m ² - 1,00 cm - 15 stuks
Totaal volume	0,015 m ³
Eenvoudig bereikbaar	Ja
Bevestigingswijze	• Geschroefd
Identificatiemethode	De asbestdeskundige beoordeelt het materiaal als asbestverdacht en dus asbesthoudend, en dit zonder monstername. Motivatie: De monstername brengt andere schade aan dan schade die inherent is aan de monstername.
Destructieve handeling voor identificatie	Nee
Opmerking	De radiatorkranen in deze woning zijn mogelijks vervaardigd in bakeliet.

Zorgvuldig beheren

- Zorg voor een veilig beheer. Vermijd het beschadigen van het asbestmateriaal. Controleer de toestand jaarlijks op wijzigingen.

- Eenvoudige handelingen: mag via doe-het-zelf of door werknemer(s) met opleidingsattest eenvoudige handelingen
De toepassing mag zelf verwijderd worden. Draag hierbij de correcte veiligheidsmaatregelen.

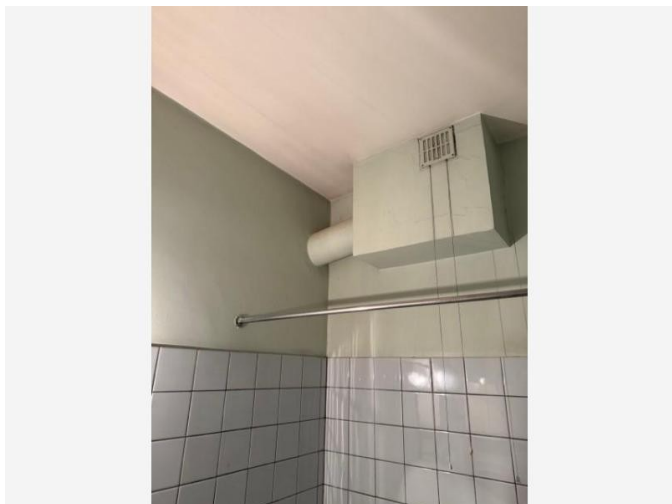
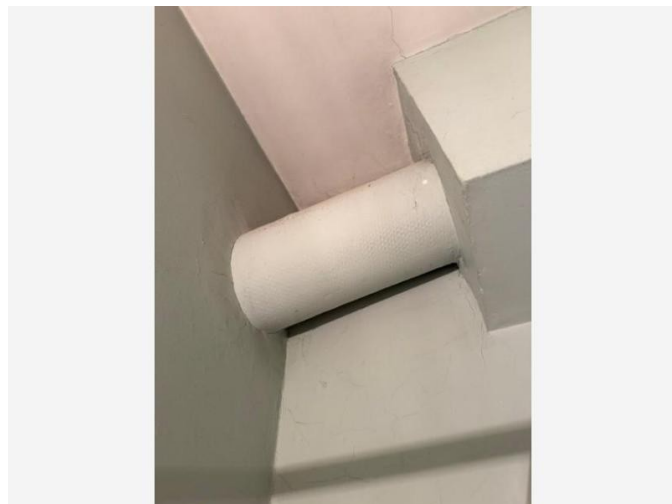
Eindbeoordeling materiaalrisico	Laag materiaalrisico en/of verlaagde kans op vezelvrijgave
---------------------------------	--

Gebondenheid	Categorie 1: hechtgebonden in oorsprong
Asbestsoort (vezeltype)	Crocidoliet aanwezig
Asbestconcentratie	Laag (< 50%)
Afschermingsgraad van het gehele materiaal	Geheel of deels vrij aan de binnenlucht, maar geen contact met binnenluchtstromen
Toestand van het materiaal	Onbeschadigd, niet verweerd

Beschrijving	Asbestcementleiding badkamer
Omgeving	Binnen
Primaire drager	Sanitaire infrastructuur en uitrusting (toe- en afvoer)
Asbestmateriaal	Buis, koker, leiding, pijp, doorvoer
Bindmiddel van asbestmateriaal	Cement
Gebondenheid op basis van bindmiddel	Hecht
Hoeveelheid (lengte - omtrek - dikte - aantal)	<ul style="list-style-type: none">• 10,05 m - 50,00 cm - 2,00 cm - 1 stuk
Totaal volume	0,101 m ³
Eenvoudig bereikbaar	Ja
Bevestigingswijze	<ul style="list-style-type: none">• Geklemd
Identificatiemethode	<p>De asbestdeskundige beoordeelt het materiaal als asbestverdacht en dus asbesthoudend, en dit zonder monstername.</p> <p>Motivatie: De monstername brengt andere schade aan dan schade die inherent is aan de monstername.</p>
Destructieve handeling voor identificatie	Nee

Zorgvuldig beheren

- Zorg voor een veilig beheer. Vermijd het beschadigen van het asbestmateriaal. Controleer de toestand jaarlijks op wijzigingen.

- Eenvoudige handelingen: mag via doe-het-zelf of door werknemer(s) met opleidingsattest eenvoudige handelingen
De toepassing mag zelf verwijderd worden. Draag hierbij de correcte veiligheidsmaatregelen.

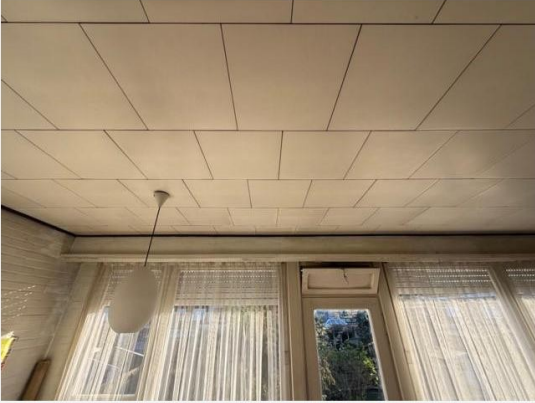
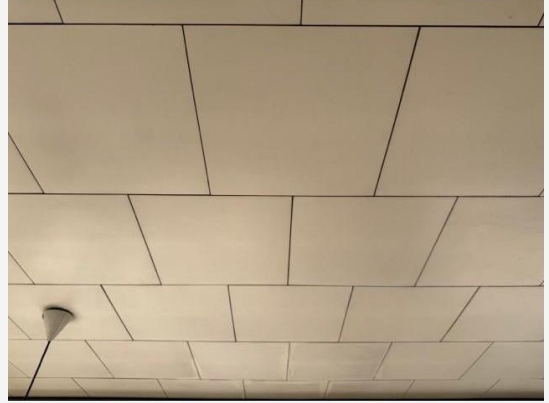
Het is niet mogelijk om eventueel aanwezig pleisterwerk te bemonsteren.

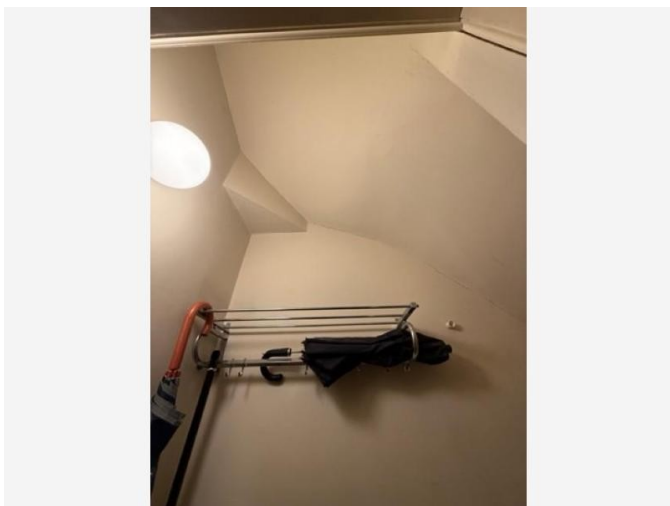
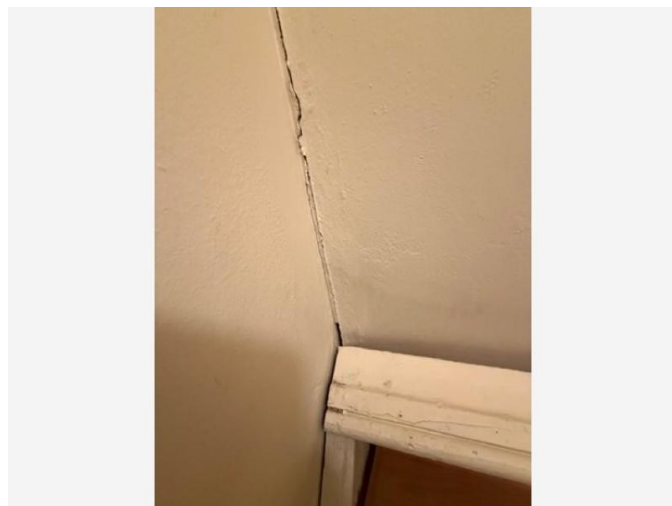
Door het vals plafond is het niet mogelijk om pleisterwerk dat mogelijks aanwezig is te bemonsteren.

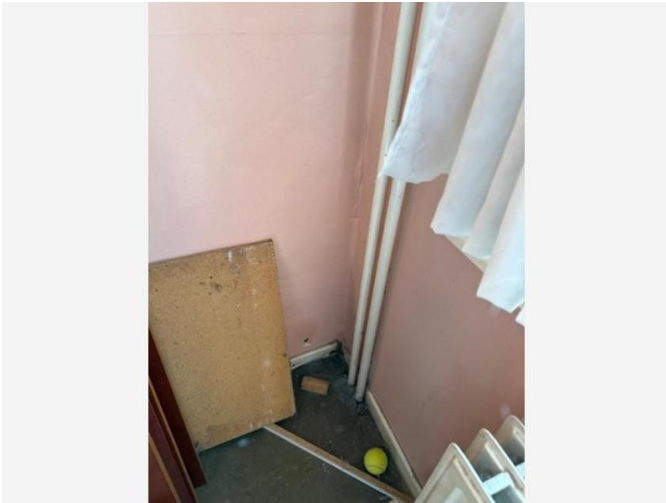
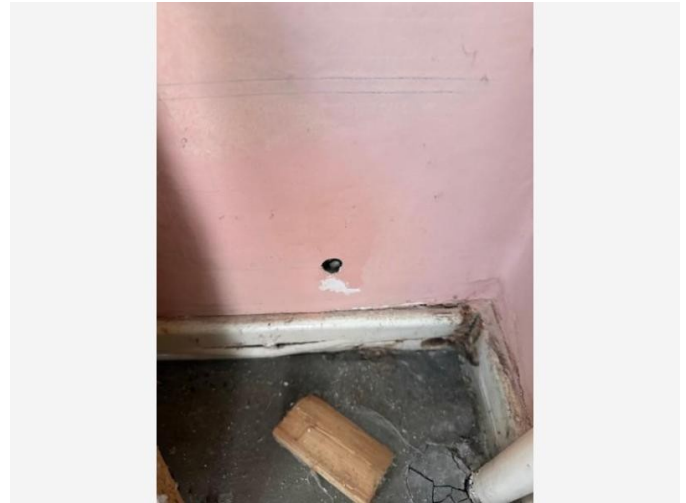
Het is niet mogelijk eventueel aanwezig muurpleister te bemonsteren.

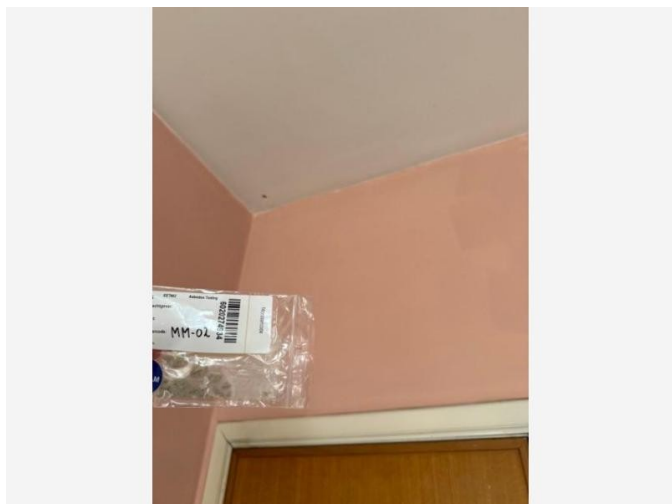
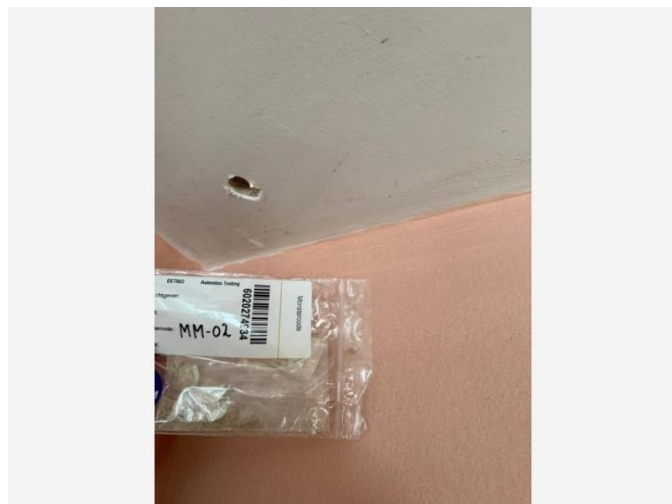
Fiche 9: Plafondpleister

Geen asbest

#	Type	Referentie	Resultaat
9.1	Mengmonster	MM-02	Geen asbest

Beschrijving	Plafondpleister
Omgeving	Binnen
Primaire drager	Plafond
Bindmiddel van materiaal	Gips - kalk
Gebondenheid op basis van bindmiddel	Niet-hechtgebonden
Hoeveelheid (oppervlakte - dikte - aantal)	• 145,00 m ² - 2,00 cm - 1 stuk
Totaal volume	2,90 m ³
Identificatiemethode	Een monstername door de asbestdeskundige met laboanalyse door een asbestlabo.
Destructieve handeling voor identificatie	Nee

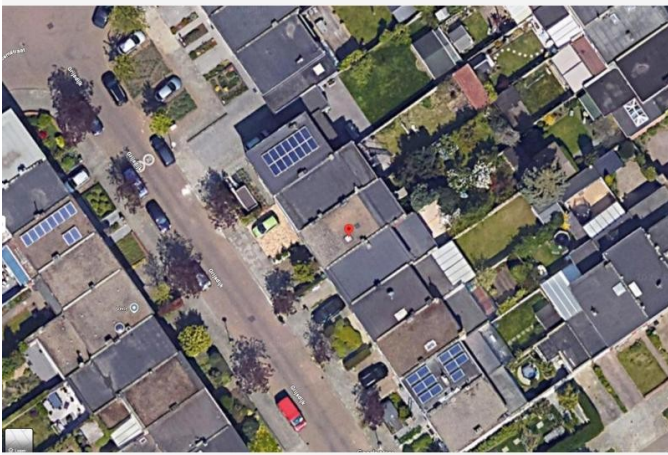
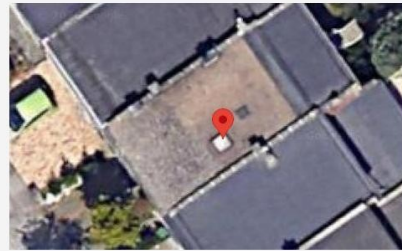
Fiche 10: Dakbedekking

Geen asbest

Beschrijving	Dakbedekking
Omgeving	Buiten
Primaire drager	Plat dak
Bindmiddel van materiaal	Bitumen (roofing, teer, asfalt)
Gebondenheid op basis van bindmiddel	Hecht
Hoeveelheid (oppervlakte - aantal)	• 75,00 m ² - 1 stuk
Totale oppervlakte	75,00 m ²
Identificatiemethode	De asbestdeskundige gebruikt een bewijsdocument andere dan een bestaande laboanalyse, met bevestiging door vaststelling en expertise en dit zonder monstername.
Destructieve handeling voor identificatie	Nee

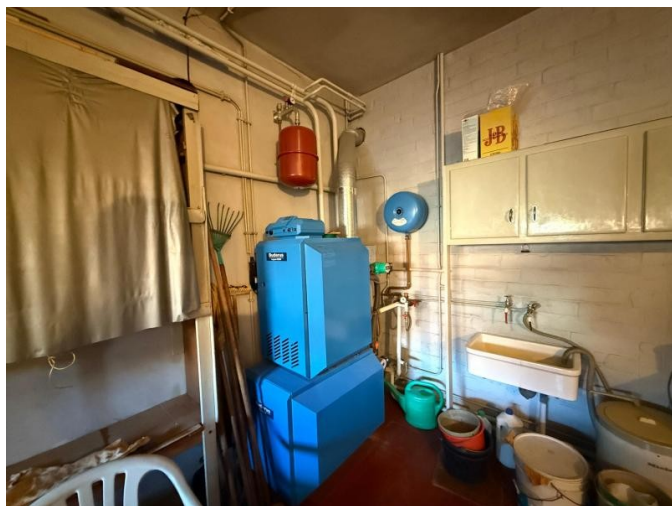
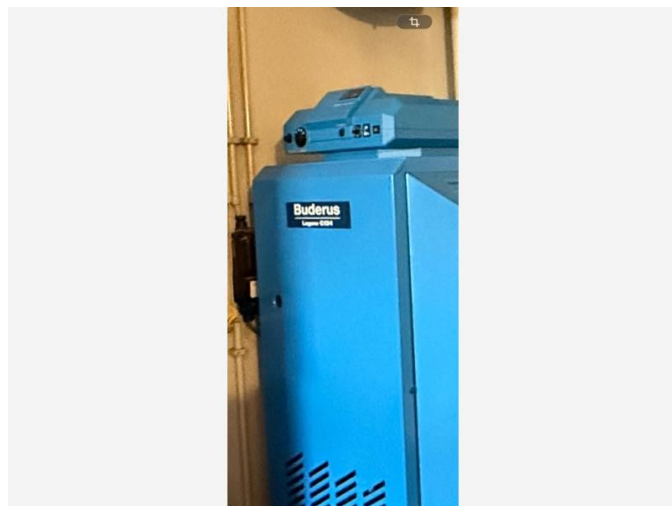
Beschrijving	Notitie	Terug te vinden op plannen
Fiche 11: Materialen aan de stookketel (dichtingen, isolerend materiaal, ...)	Volgens Buderus is de serie die in deze woning staat "asbestvrij".	-
