# Asbestinventarisatetest

Groenstraat 7, 3110 Rotselaar

Attestnummer : 20260609-000132.000

Uitgegeven op : 09.06.2026

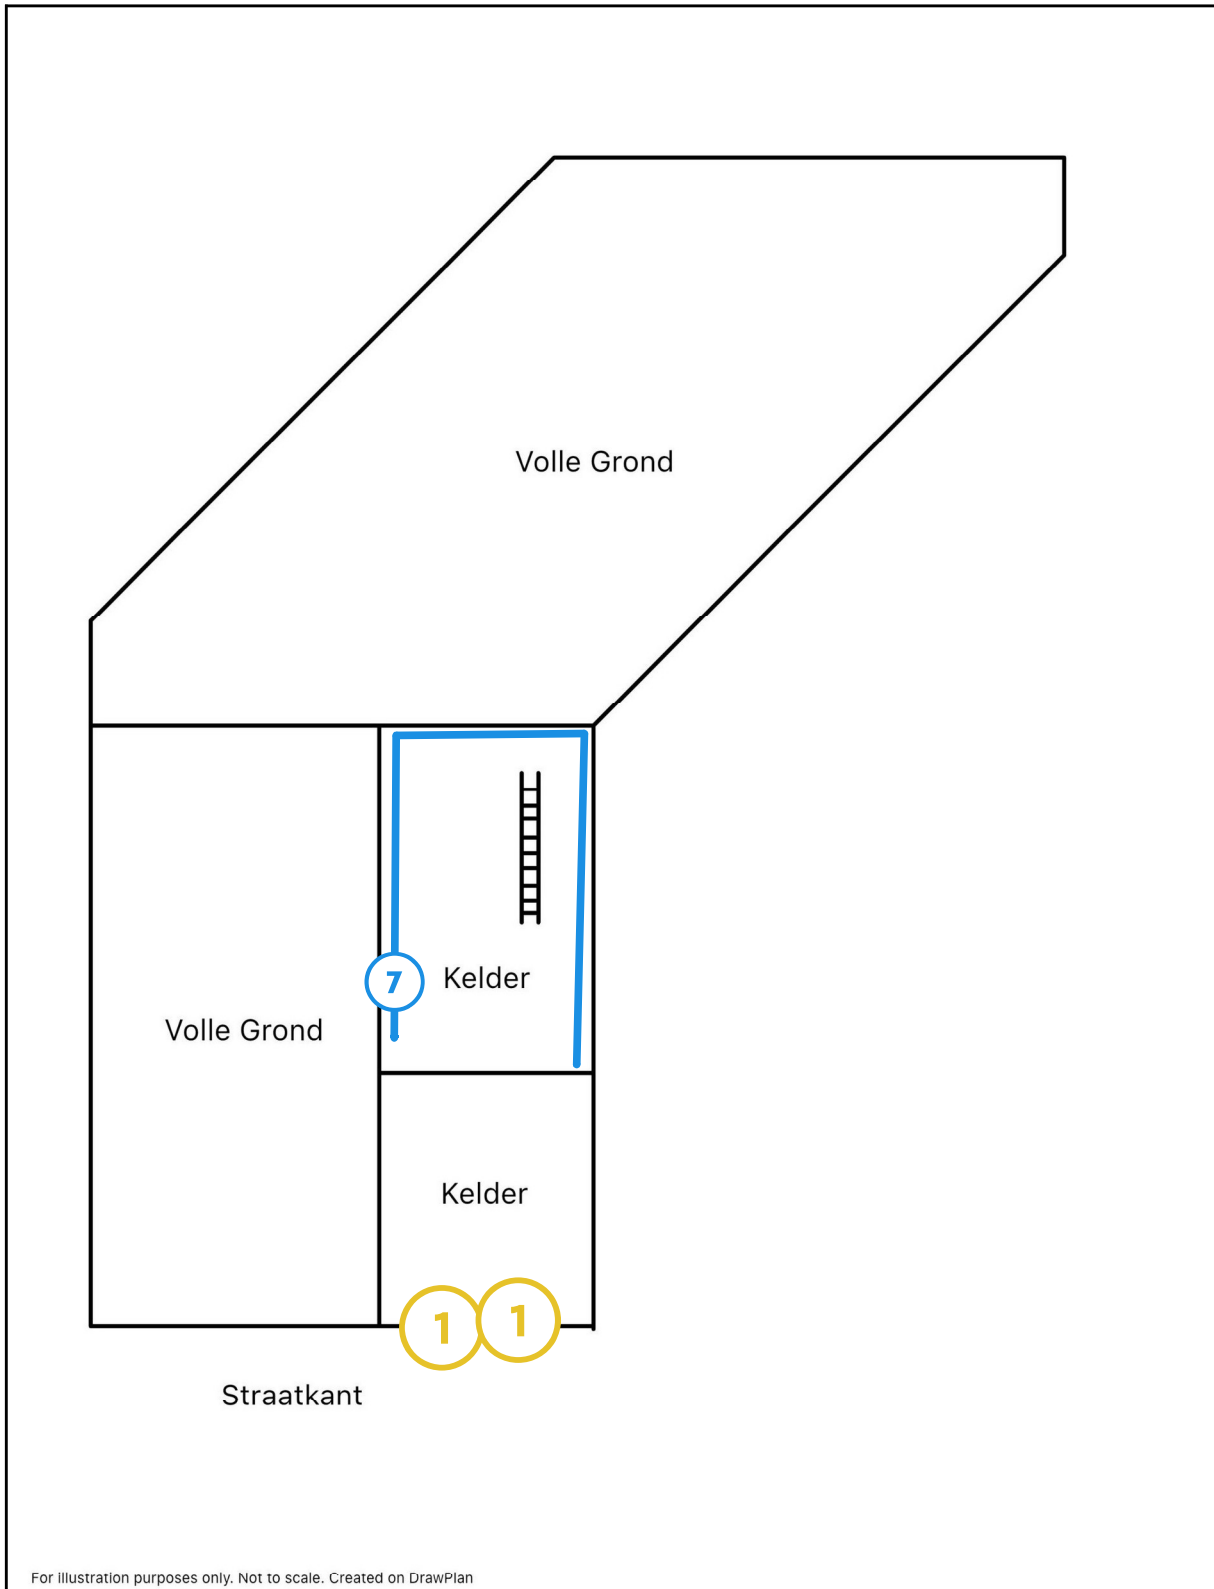
# Plan 1.1: Woning plan - V-1 - varia

1. Cementbuis - toevoer gas/water	Asbestmateriaal	Zorgvuldig beheren
7. Pleisterwerk wand	Geen asbest	-

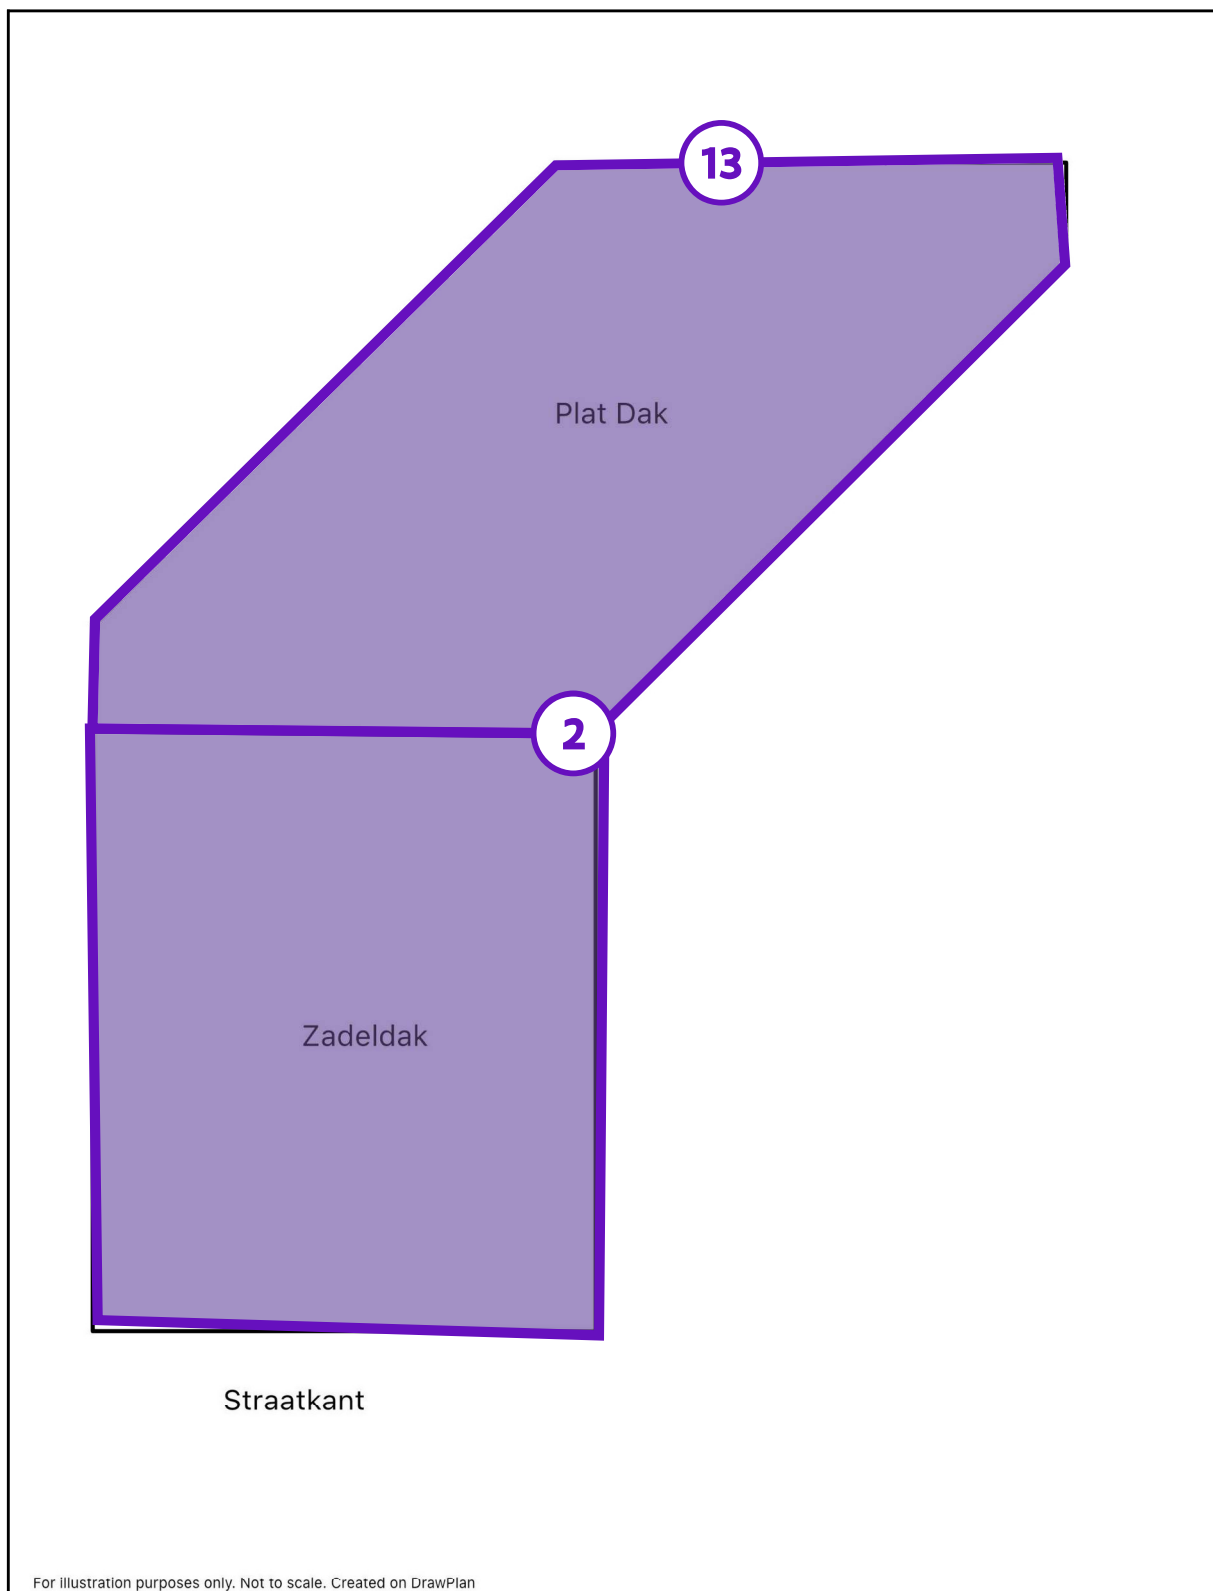
## Plan 1.12: Woning plan - dak II

2. Onderdak (beperking)	Beperking	-
13. EPDM plat dak	Overige ruimte of materiaal	-

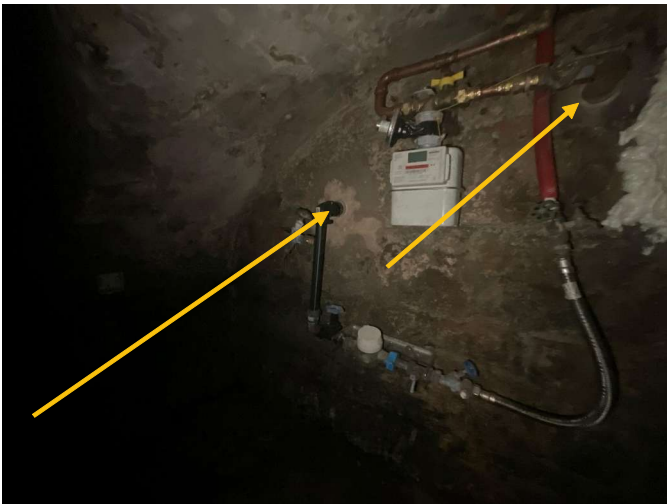
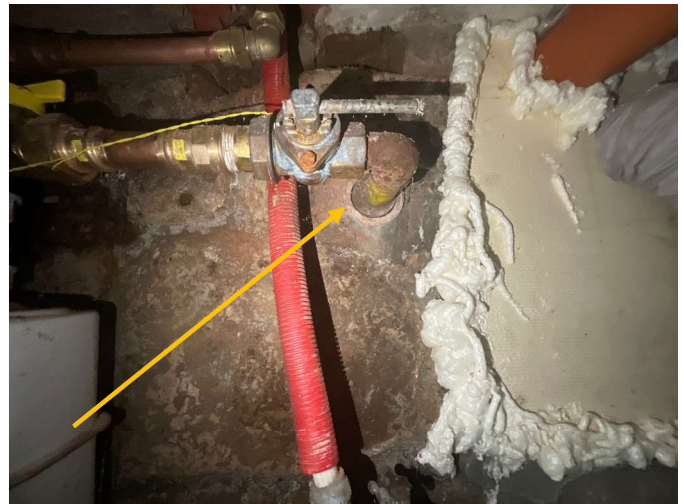
Overzichtsfoto

Detailfoto

Het asbestmateriaal valt onder de mijlpaal van 2040.

Zorgvuldig beheren

Eindbeoordeling materiaalrisico	Laag materiaalrisico en/of verlaagde kans op vezelvrijgave
---------------------------------	--

<b>Gebondenheid</b>	Categorie 1: hechtgebonden in oorsprong
<b>Asbestsoort (vezeltype)</b>	Crocidoliet aanwezig
<b>Asbestconcentratie</b>	Laag (< 50%)
<b>Afschermingsgraad van het gehele materiaal</b>	Alleen randen, niet afgeschermd, maar geen contact met binnenluchtstromen
<b>Toestand van het materiaal</b>	Licht beschadigd, licht verweerd. Intacte calciumsilicaatplaat of materiaal met categorie 3-gebondenheid

Beschrijving	Cementbuis - toevoer gas/water
Omgeving	Binnen
Primaire drager	Schacht-koker (technisch)
Asbestmateriaal	Buis, koker, leiding, pijp, doorvoer
Bindmiddel van asbestmateriaal	Cement
Gebondenheid op basis van bindmiddel	Hecht
Hoeveelheid (lengte - omtrek - dikte - aantal)	<ul style="list-style-type: none"> <li>• 0,05 m - 5,00 cm - 1,00 cm - 2 stuks</li> </ul>
Totaal volume	< 0,001 m <sup>3</sup>
Eenvoudig bereikbaar	Ja
Bevestigingswijze	<ul style="list-style-type: none"> <li>• Geklemd</li> <li>• Verlijmd, ingegoten, versmeerd</li> </ul>
Identificatiemethode	<p>De asbestdeskundige beoordeelt het materiaal als asbestverdacht en dus asbesthoudend, en dit zonder monstername.</p> <p>Motivatie: De monstername brengt andere schade aan dan schade die inherent is aan de monstername.</p>
Destructieve handeling voor identificatie	Nee

- Zorg voor een veilig beheer. Vermijd het beschadigen van het asbestmateriaal. Controleer de toestand jaarlijks op wijzigingen.
- Voer bijkomende staalname(s) uit.

- Eenvoudige handelingen: mag via doe-het-zelf of door werknemer(s) met opleidingsattest eenvoudige handelingen  
Deze toepassing betreft een hechtgebonden asbesttoepassing, binnen, en kan door een aannemer die over een opleidingsattest eenvoudige handelingen beschikt of door een particulier (doe-het-zelf), verwijderd worden indien:
  - 1) er geen verhoogd risico op vrijgave van asbestvezels ontstaat;
  - 2) de toepassing voorafgaand wordt gefixeerd/bevochtigd;
  - 3) de individuele elementen zonder machinale werktuigen en zonder breken of gooien een voor een losgemaakt worden;

- Eenvoudige handelingen: enkel door erkend asbestverwijderaar  
Indien bovenstaande criteria worden overschreden, wanneer de buis bv. niet zonder breken verwijderd kan worden:

Deze hechtgebonden toepassing, binnen, kan enkel door een erkende asbestverwijderaar verwijderd worden omdat er hier automatisch een verhoogd risico op vrijgave van asbestvezels ontstaat.

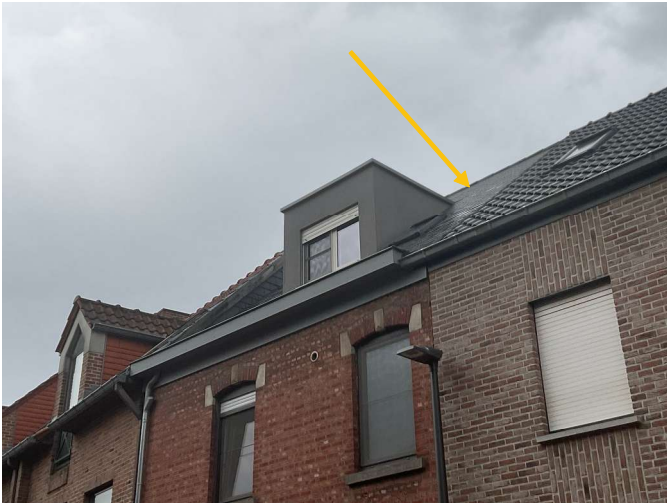
*Situeringfoto*

**Reden:** Het te onderzoeken materiaal situeert zich hoger dan 3,50 m te rekenen vanaf een veilige ondergrond

**Uitleg van de asbestdeskundige:** Er kon tijdens de rondgang door de TCR (=toegankelijke constructie met risicobouwjaar) geen vaststellingen gedaan worden onder het dak:

- 1) Er kunnen geen vaststelling gedaan worden onder het dak langs de buitenzijde daar het materiaal uit leien bestaat. Deze opheffen zonder breken is niet mogelijk.
- 2) Er kunnen geen vaststellingen gedaan worden langs de binnenzijde, onder het dak, daar dit overal werd afgewerkt. Inspectie onder deze laag was niet mogelijk zonder blijvende schade aan te richten.

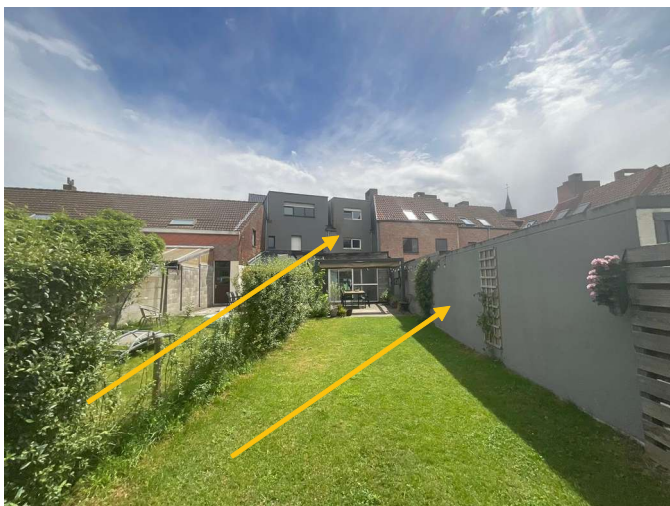
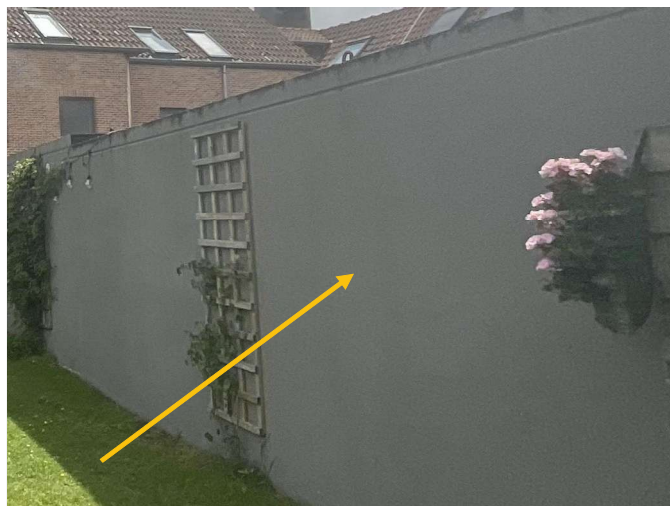
Het betreft een niet-asbestverdachte laag crepi op de buitenwand.

Er kon, aan de hand van foto's, worden vastgesteld dat de crepi pas werd geïnstalleerd na 2001.

De crepi is m.a.w. niet-asbestverdacht.

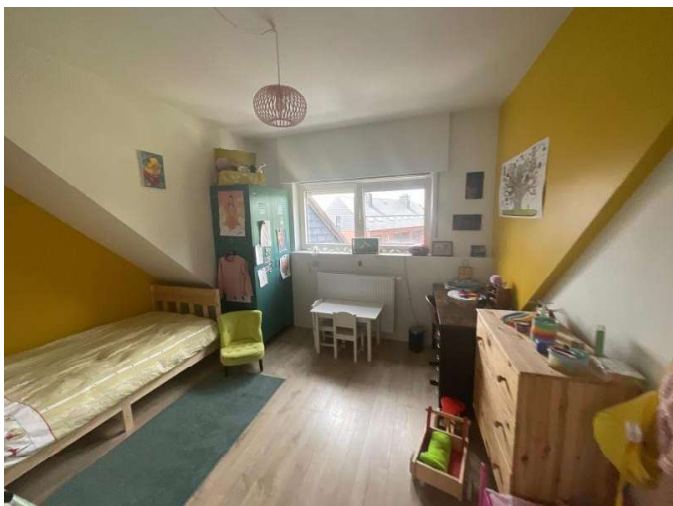
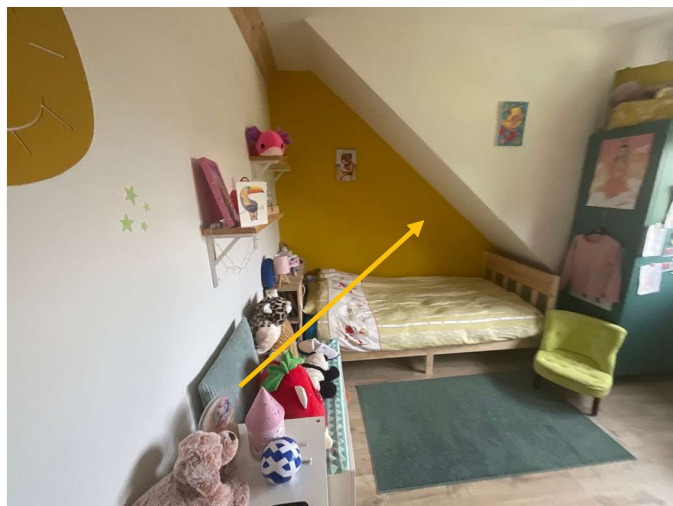
De wanden werden afgewerkt met voorzetpanelen (deels uit gyprocplaten). Er werd in deze unit geen nader onderzoek gedaan naar mogelijks achterliggende asbestverdachte materialen (bv. pleisterwerk) daar deze buiten de scope van huidig, niet-destructief, asbestattest valt.

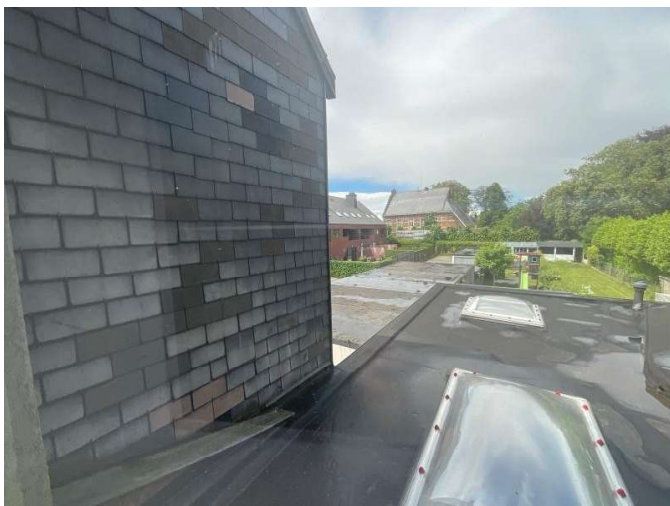
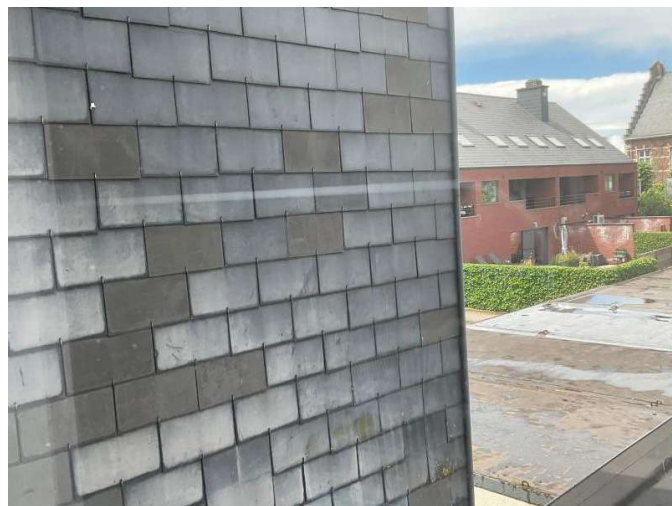
De leien gevel grensend aan de TCR (toegankelijke constructie met risicobouwjaar) betreft een asbestverdacht materiaal, dewelke niet nader onderzocht wordt, daar deze niet tot de TCR behoort.

Advies: vermijd zoveel mogelijk contact met dit asbestverdacht materiaal.

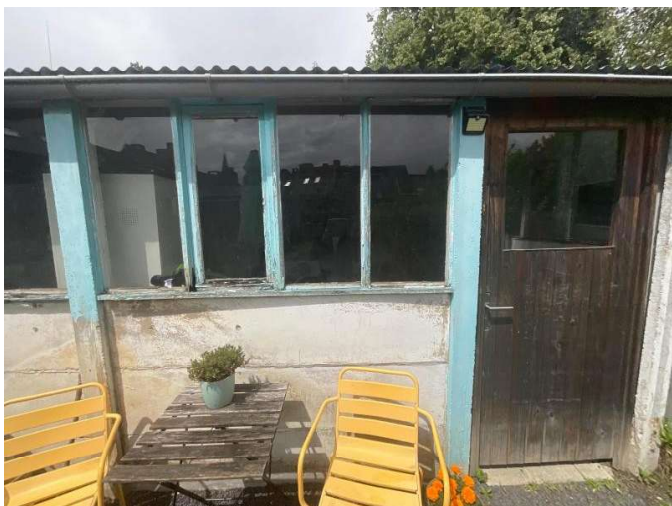
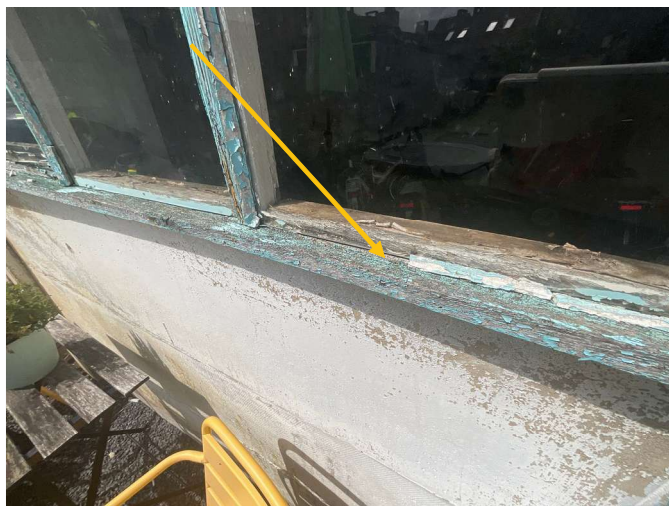
## Fiche 8: Kit ramen - (raam - profiel)

Geen asbest

#	Type	Referentie	Resultaat
8.1	Puntmonster	MM02	Geen asbest

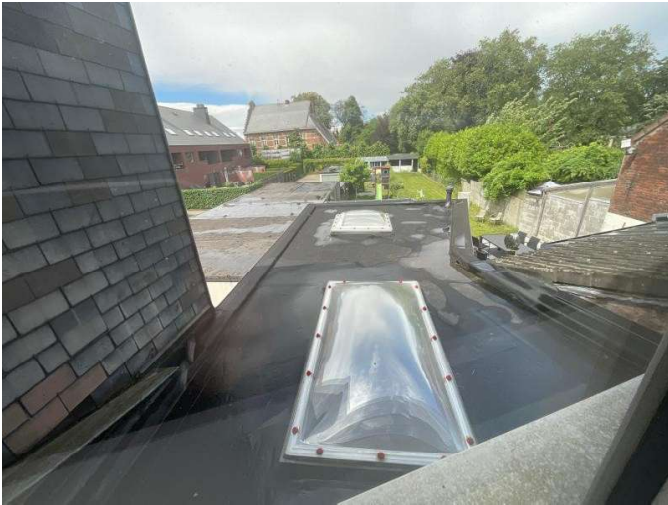
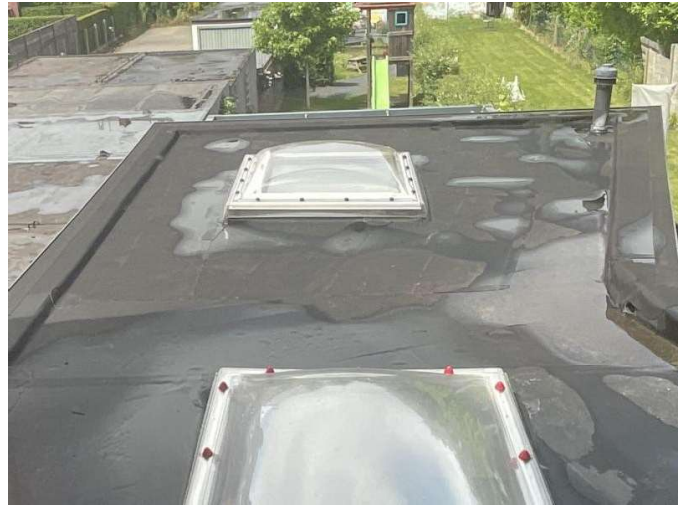
## Fiche 13: EPDM plat dak

Fiche 13: EPDM plat dak	Het plat dak werd gecontroleerd en bestaat uit een niet-asbestverdachte toepassing: EPDM.	Plan 1.12: Woning plan - dak II
