# Asbestinventarisatetest

Boterstraat 16, 3321 Hoegaarden

Attestnummer : 20240915-000070.000

Uitgegeven op : 15.09.2024

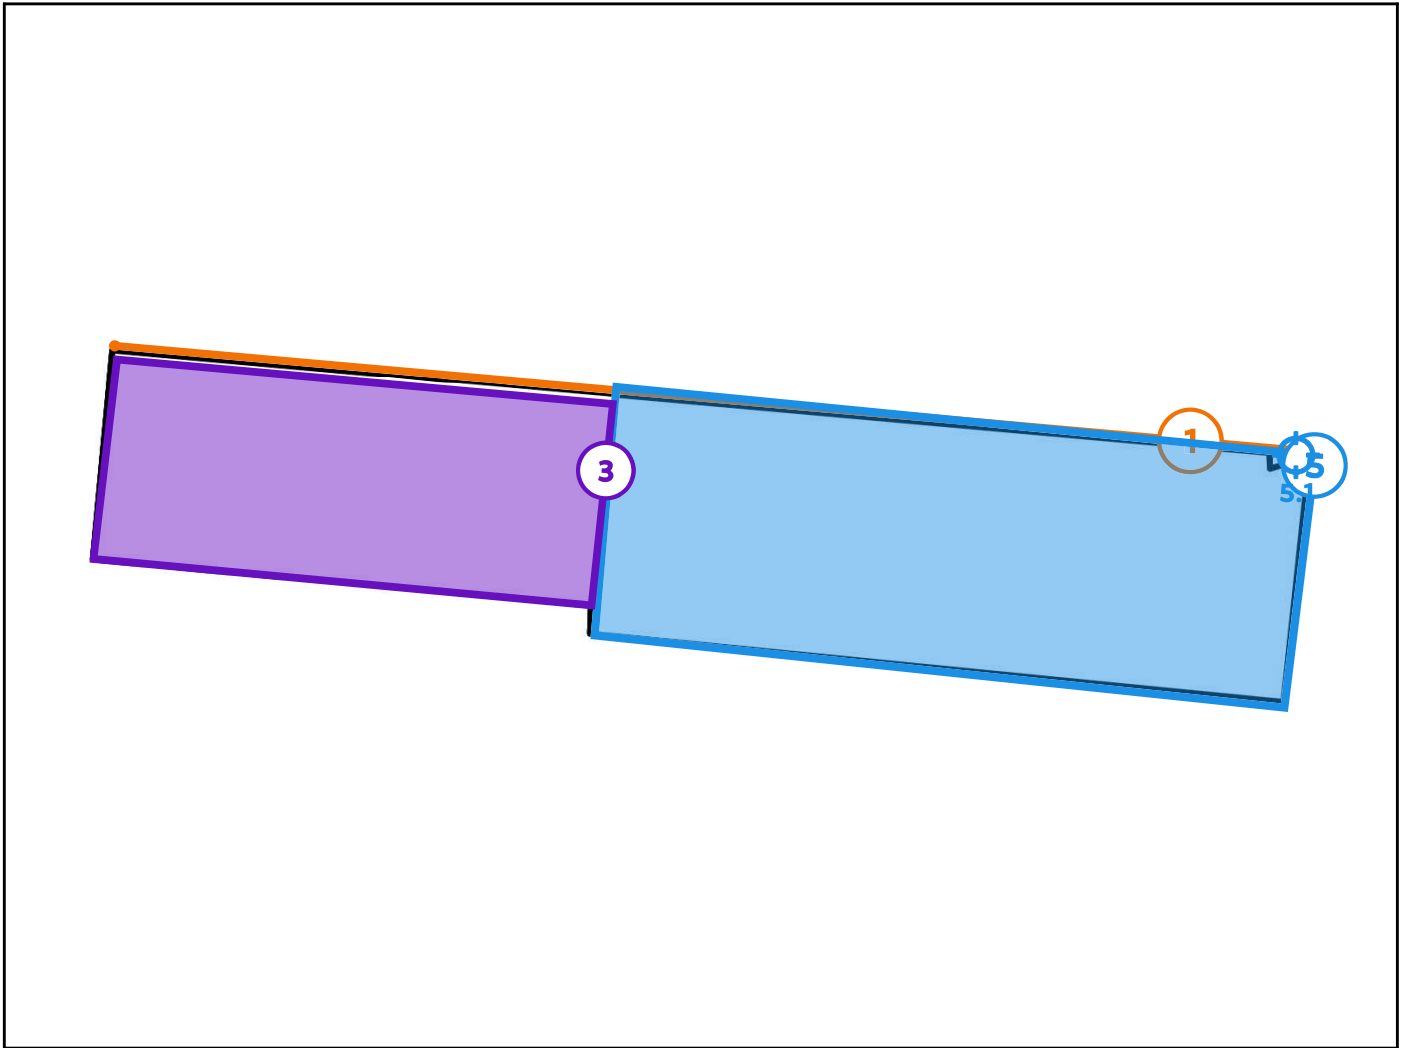
## Plan 1.5: Hoofdgebouw buitenschil

Beschrijving	Type	Actie
1. Leien zijgevel	Asbestmateriaal	<b>Verwijderen</b>
3. Dak vernieuwd in 2023	Advies	-
5. Roofing plat dak	Geen asbest	-
5.1 Code: 7675054	Puntmonster	-

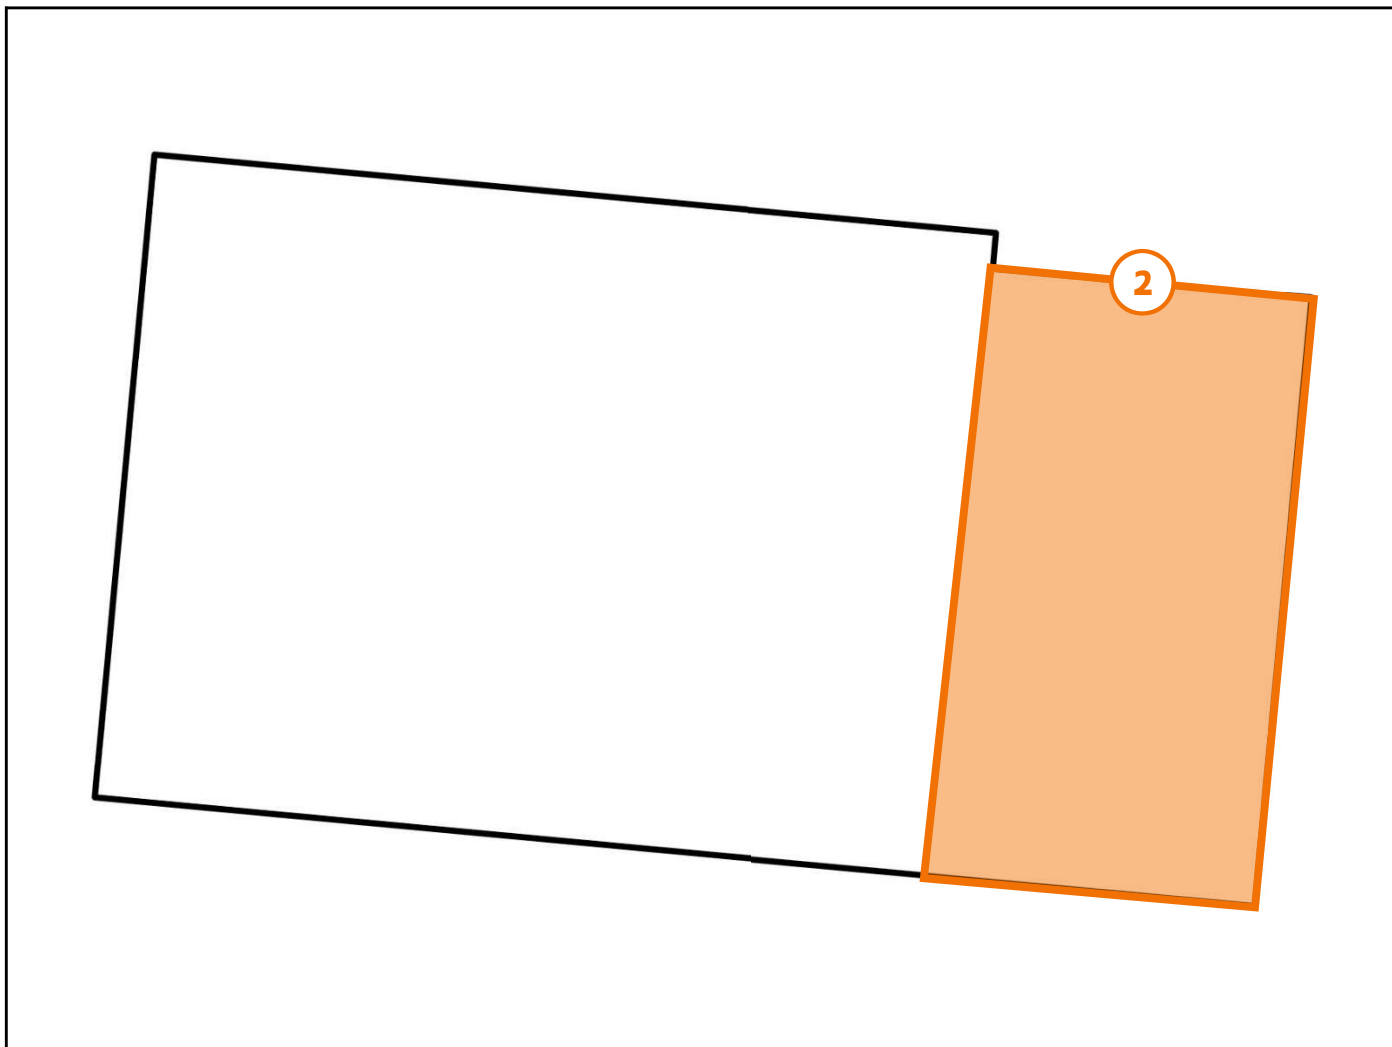
## Plan 2.1: Tuinhuis

Beschrijving	Type	Actie
2. Golfplaten tuinhuis	Asbestmateriaal	<a href="#">Verwijderen</a>

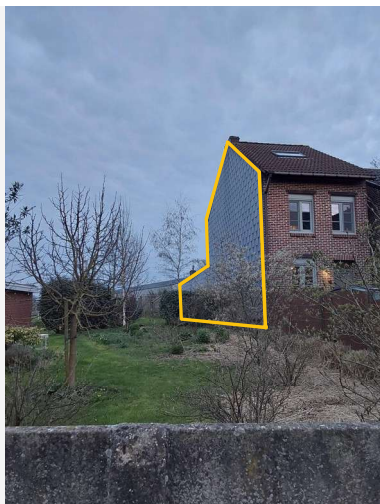
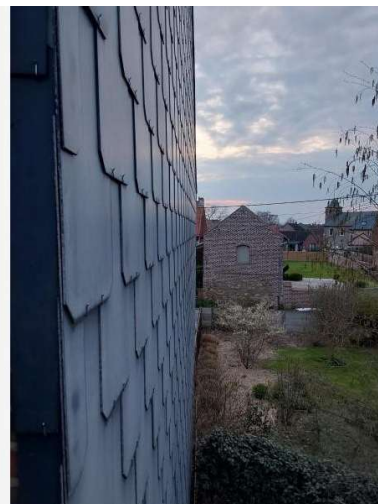
Overzichtsfoto

Detailfoto

Eindbeoordeling materiaalisico	Laag materiaalisico en/of verlaagde kans op vezelvrijgave
--------------------------------	---

Gebondenheid	Categorie 1: hechtgebonden in oorsprong
Asbestsoort (vezeltype)	Crocidoliet aanwezig
Asbestconcentratie	Laag (< 50%)
Afschermingsgraad van het gehele materiaal	Geheel of deels vrij aan de buitenlucht
Toestand van het materiaal	Onbeschadigd, niet verweerd

<b>Beschrijving</b>	Leien zijgevel
<b>Omgeving</b>	Buiten
<b>Primaire drager</b>	Wand buitenschil
<b>Asbestmateriaal</b>	Dak- en gevelbekleding - Lei, shingle
<b>Bindmiddel van asbestmateriaal</b>	Cement
<b>Gebondenheid op basis van bindmiddel</b>	Hecht
<b>Hoeveelheid (oppervlakte - aantal)</b>	<ul style="list-style-type: none"><li>• 95,00 m<sup>2</sup> - 1 stuk</li></ul>
<b>Totale oppervlakte</b>	95,00 m <sup>2</sup>
<b>Eenvoudig bereikbaar</b>	Ja
<b>Bevestigingswijze</b>	<ul style="list-style-type: none"><li>• Genageld, geniet</li></ul>
<b>Identificatiemethode</b>	Vaststelling zonder monstername
<b>Destructieve handeling voor identificatie</b>	Nee

Het asbestmateriaal valt onder de mijlpaal van 2034.

Verwijderen

- Zorg voor een veilig beheer. Vermijd het beschadigen van het asbestmateriaal. Controleer de toestand jaarlijks op wijzigingen.
- Hemelwater dat afspoelt van asbestcement daken of gevels kan asbestdeeltjes bevatten. Gebruik het enkel voor gesloten circuits (bv. spoelen toiletten). Reinig na het vervangen van het dak of de gevel de dakgoten en regenwaterput of -ton om asbesthoudend sediment of slib te verwijderen

- Eenvoudige handelingen: mag via doe-het-zelf of door werknemer(s) met opleidingsattest eenvoudige handelingen  
Hechtgebonden buitentoepassing mag je zelf verwijderen of via aannemer met EH opleiding, leien dienen in 1 geheel verwijderd te worden zonder breken. Hierbij dienen de nodige voorzorgsmaatregelen genomen te worden (FFP3 masker, handschoenen en tyvek). Meer info over de verwijdering en eventuele steunmaatregelen zijn op de site van Ovam te vinden.

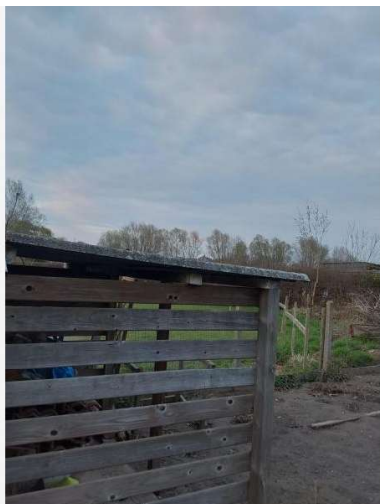
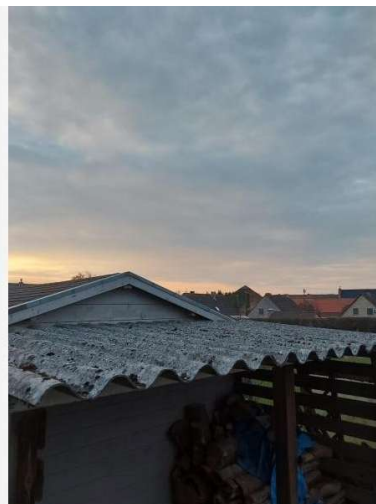
Overzichtsfoto

Detailfoto

Eindbeoordeling materiaalisico	Laag materiaalisico en/of verlaagde kans op vezelvrijgave
--------------------------------	---

Gebondenheid	Categorie 1: hechtgebonden in oorsprong
Asbestsoort (vezeltype)	Crocidoliet aanwezig
Asbestconcentratie	Laag (< 50%)
Afschermingsgraad van het gehele materiaal	Geheel of deels vrij aan de buitenlucht
Toestand van het materiaal	Onbeschadigd, niet verweerd

Beschrijving	Golfplaten tuinhuis
Omgeving	Buiten
Primaire drager	Schuin dak
Asbestmateriaal	Dak- en gevelbekleding - Golfplaat
Bindmiddel van asbestmateriaal	Cement
Gebondenheid op basis van bindmiddel	Hecht
Hoeveelheid (oppervlakte - aantal)	<ul style="list-style-type: none"><li>• 7,00 m<sup>2</sup> - 1 stuk</li></ul>
Totale oppervlakte	7,00 m <sup>2</sup>
Eenvoudig bereikbaar	Ja
Bevestigingswijze	<ul style="list-style-type: none"><li>• Geschroefd</li></ul>
Identificatiemethode	Vaststelling zonder monsternamen
Destructieve handeling voor identificatie	Nee

Het asbestmateriaal valt onder de mijlpaal van 2034.

Verwijderen

- Zorg voor een veilig beheer. Vermijd het beschadigen van het asbestmateriaal. Controleer de toestand jaarlijks op wijzigingen.
- Hemelwater dat afspoelt van asbestcement daken of gevels kan asbestdeeltjes bevatten. Gebruik het enkel voor gesloten circuits (bv. spoelen toiletten). Reinig na het vervangen van het dak of de gevel de dakgoten en regenwaterput of -ton om asbesthoudend sediment of slib te verwijderen

- Eenvoudige handelingen: mag via doe-het-zelf of door werknemer(s) met opleidingsattest eenvoudige handelingen  
Hechtgebonden buitentoepassing mag je zelf verwijderen of via aannemer met EH opleiding, golfplaten dienen in 1 geheel verwijderd te worden zonder breken. Hierbij dienen de nodige voorzorgsmaatregelen genomen te worden (FFP3 masker, handschoenen en tyvek). Meer info over de verwijdering en eventuele steunmaatregelen zijn op de site van Ovam te vinden.

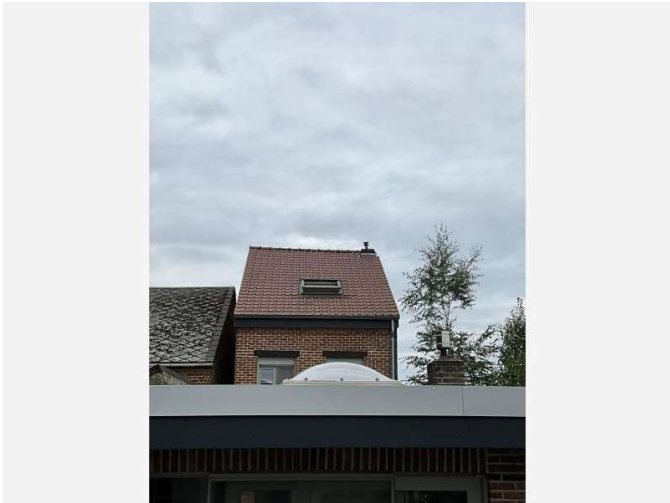
Vrije foto

Het dak is volledig vernieuwd in 2023. Bewijsdocument is als bijlage toegevoegd.

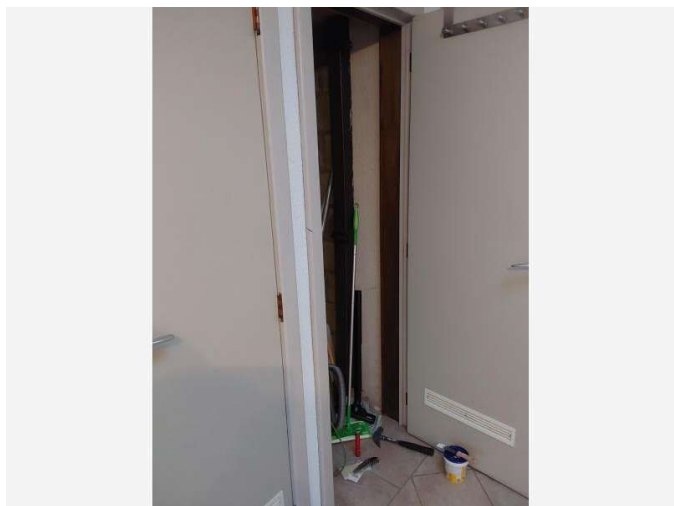
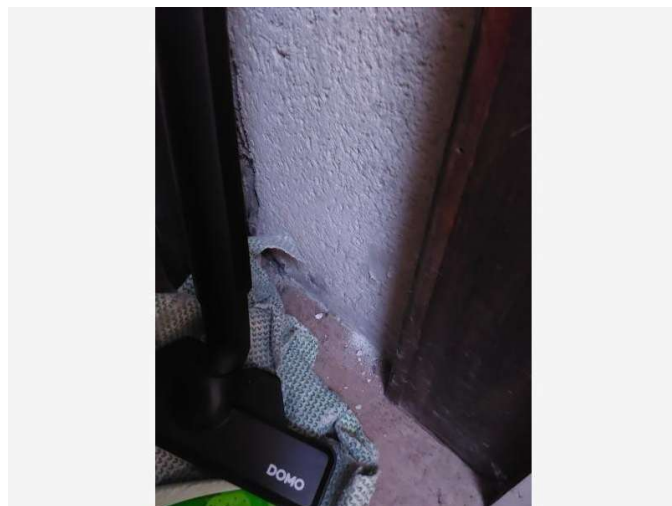
## Fiche 4: Bekalking muren

Overzichtsfoto

Detailfoto

Geen asbest

#	Type	Referentie	Resultaat
4.1	Mengmonster	7675052	Geen asbest

Beschrijving	Bekalking muren
Omgeving	Binnen
Primaire drager	Binnenwand
Bindmiddel van materiaal	Gips - kalk
Gebondenheid op basis van bindmiddel	Niet-hechtgebonden
Hoeveelheid (oppervlakte - dikte - aantal)	• 310,00 m <sup>2</sup> - 1,00 cm - 1 stuk
Totaal volume	3,10 m <sup>3</sup>
Identificatiemethode	Vaststelling met monsternamen
Destructieve handeling voor identificatie	Nee

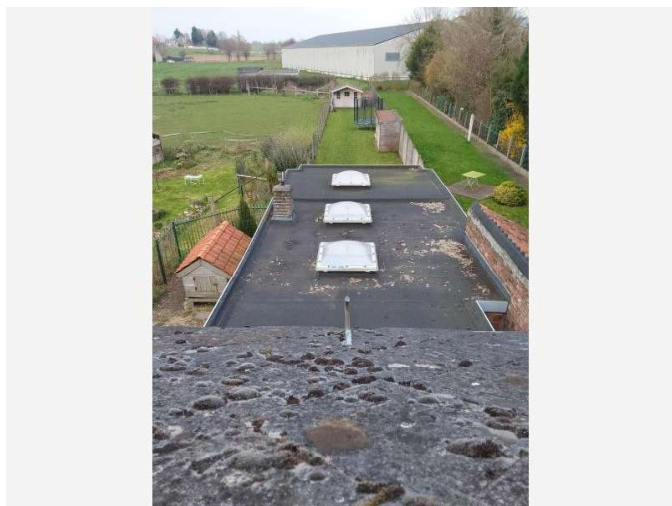
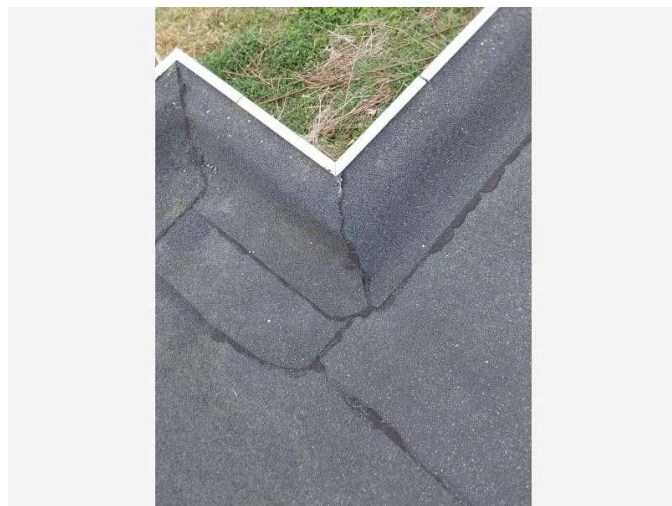
## Fiche 5: Roofing plat dak

Overzichtsfoto

Detailfoto

Geen asbest

#	Type	Referentie	Resultaat
5.1	Puntmonster	7675054	Geen asbest

<b>Beschrijving</b>	Roofing plat dak
<b>Omgeving</b>	Buiten
<b>Primaire drager</b>	Plat dak
<b>Bindmiddel van materiaal</b>	Bitumen (roofing, teer, asfalt)
<b>Gebondenheid op basis van bindmiddel</b>	Hecht
<b>Hoeveelheid (oppervlakte - aantal)</b>	• 50,00 m <sup>2</sup> - 1 stuk
<b>Totale oppervlakte</b>	50,00 m <sup>2</sup>
<b>Identificatiemethode</b>	Vaststelling met monstername
<b>Destructieve handeling voor identificatie</b>	Nee
