# Asbestinventarisatetest

Oplintersesteenweg 686, 3300 Tienen

Attestnummer : 20260310-000033.000

Uitgegeven op : 10.03.2026

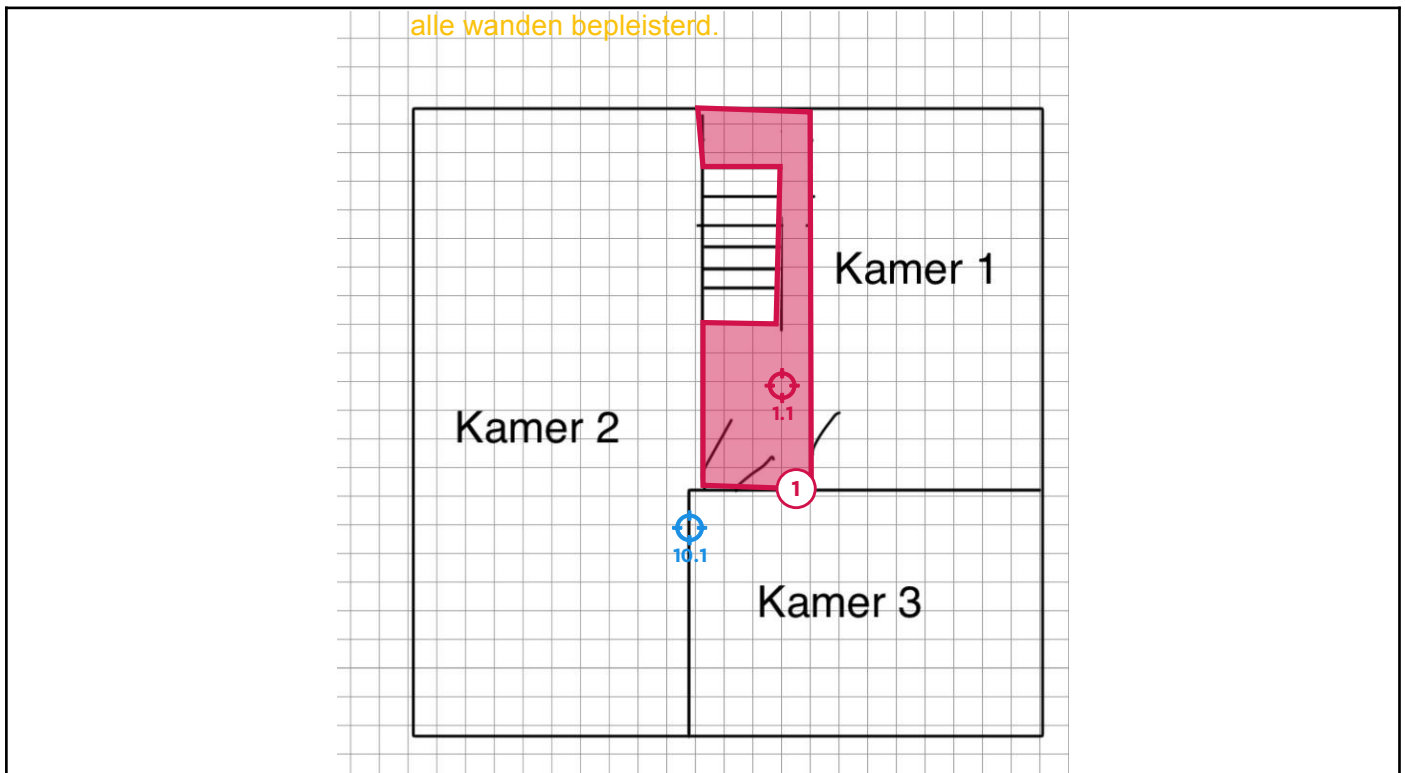
## Plan 1.5: Eerste verdieping

Beschrijving	Type	Actie
1. Vloerzeil met verdachte onderlaag	Asbestmateriaal	<b>Dringend verwijderen</b>
1.1 Code: M07	Puntmonster	-
10. Pleisterwerk wanden	Geen asbest	-
10.1 Code: M01	Mengmonster	-

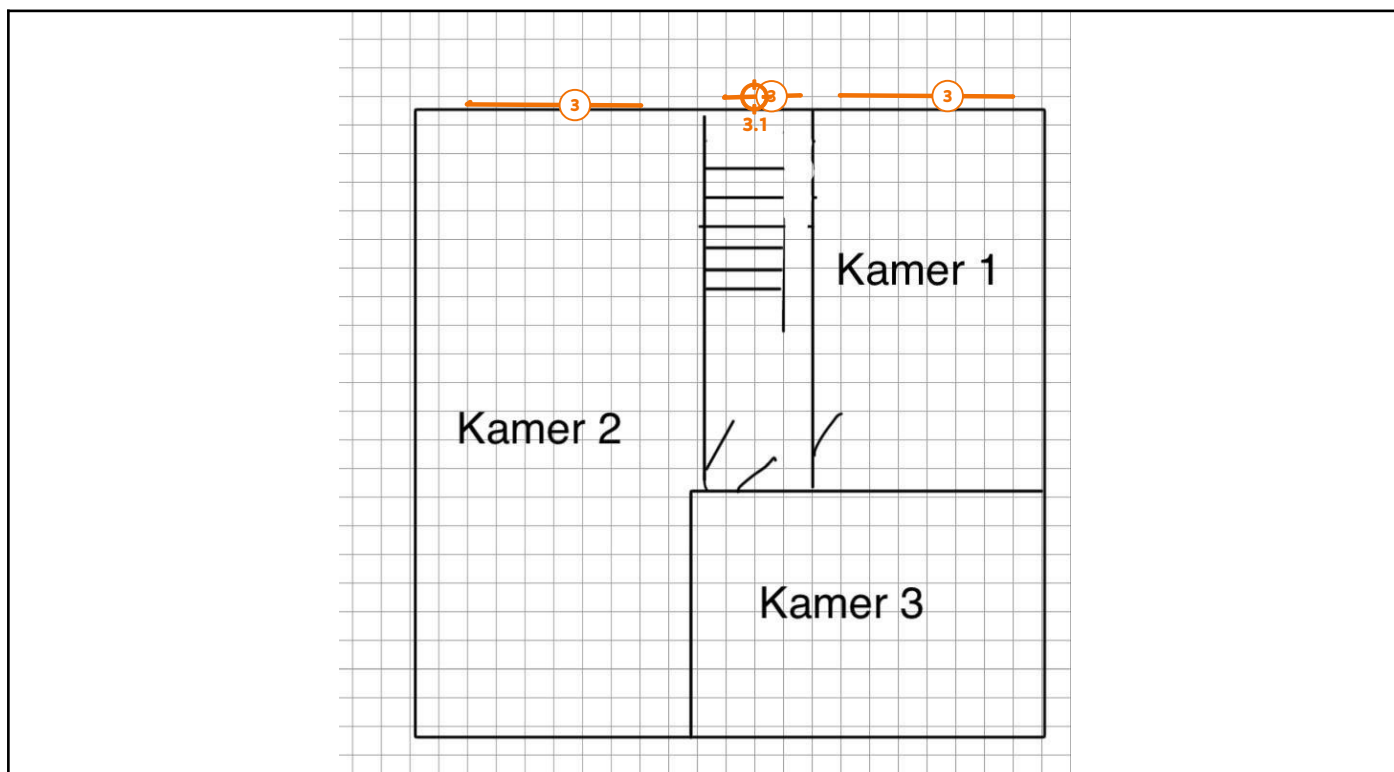
## Plan 1.6: Eerste verdieping

Beschrijving	Type	Actie
3. Mastiek/kit tussen glas en profiel - Buiten	Asbestmateriaal	<a href="#">Verwijderen</a>
3.1 Code: M03	Puntmonster	-

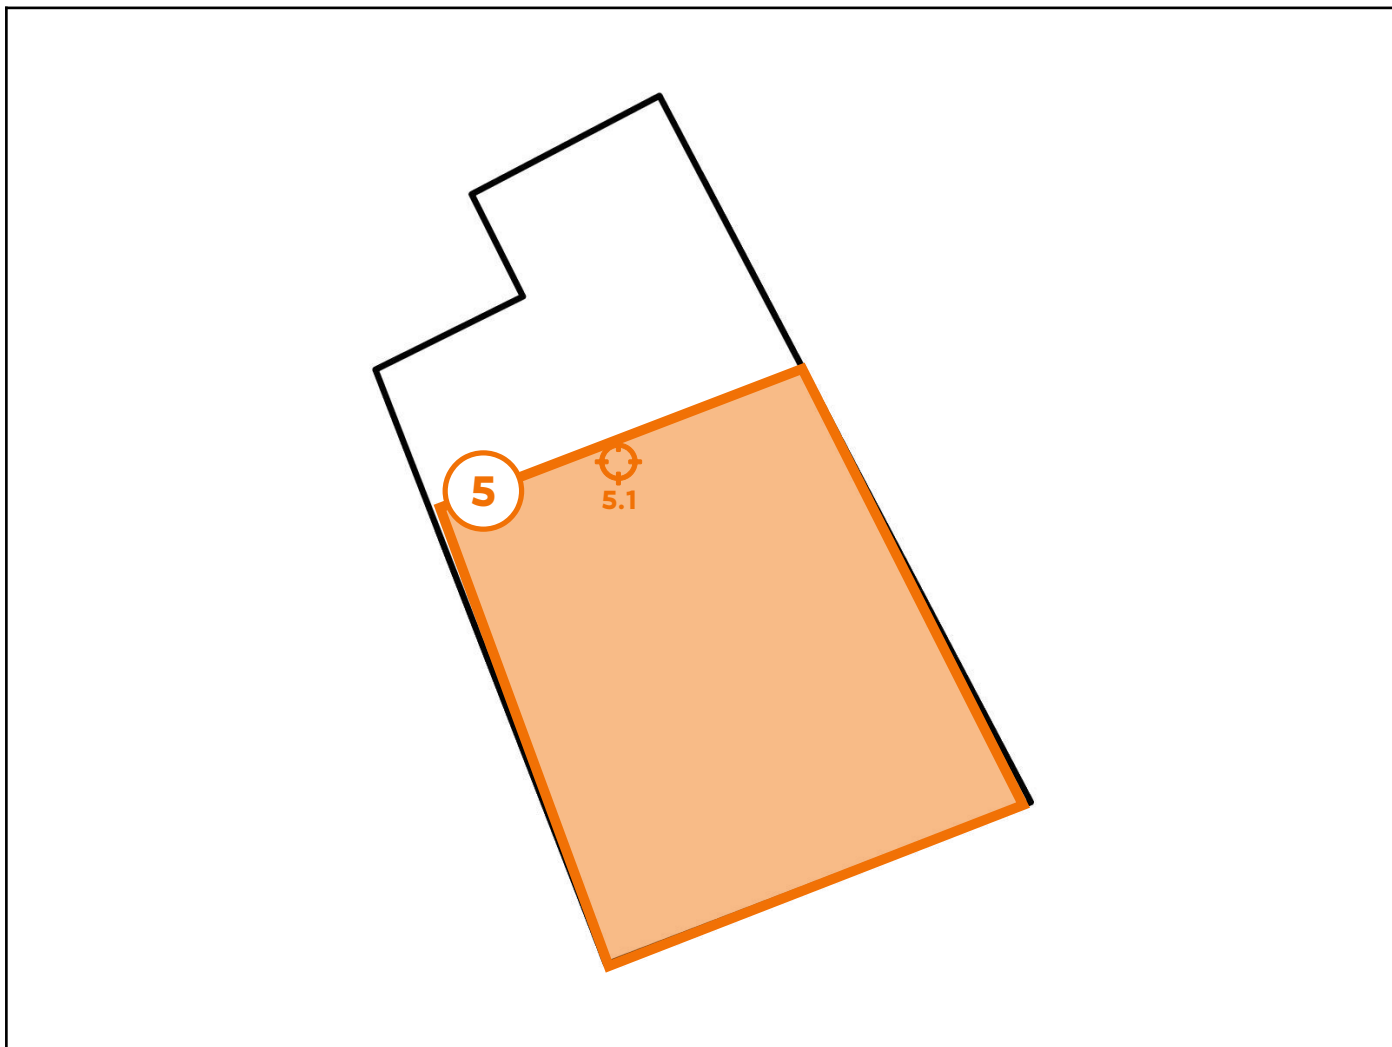
## Plan 1.10: Dak plan

Beschrijving	Type	Actie
5. Dakbedekking - Dakleien	Asbestmateriaal	<a href="#">Verwijderen</a>
5.1 Code: M06	Puntmonster	-

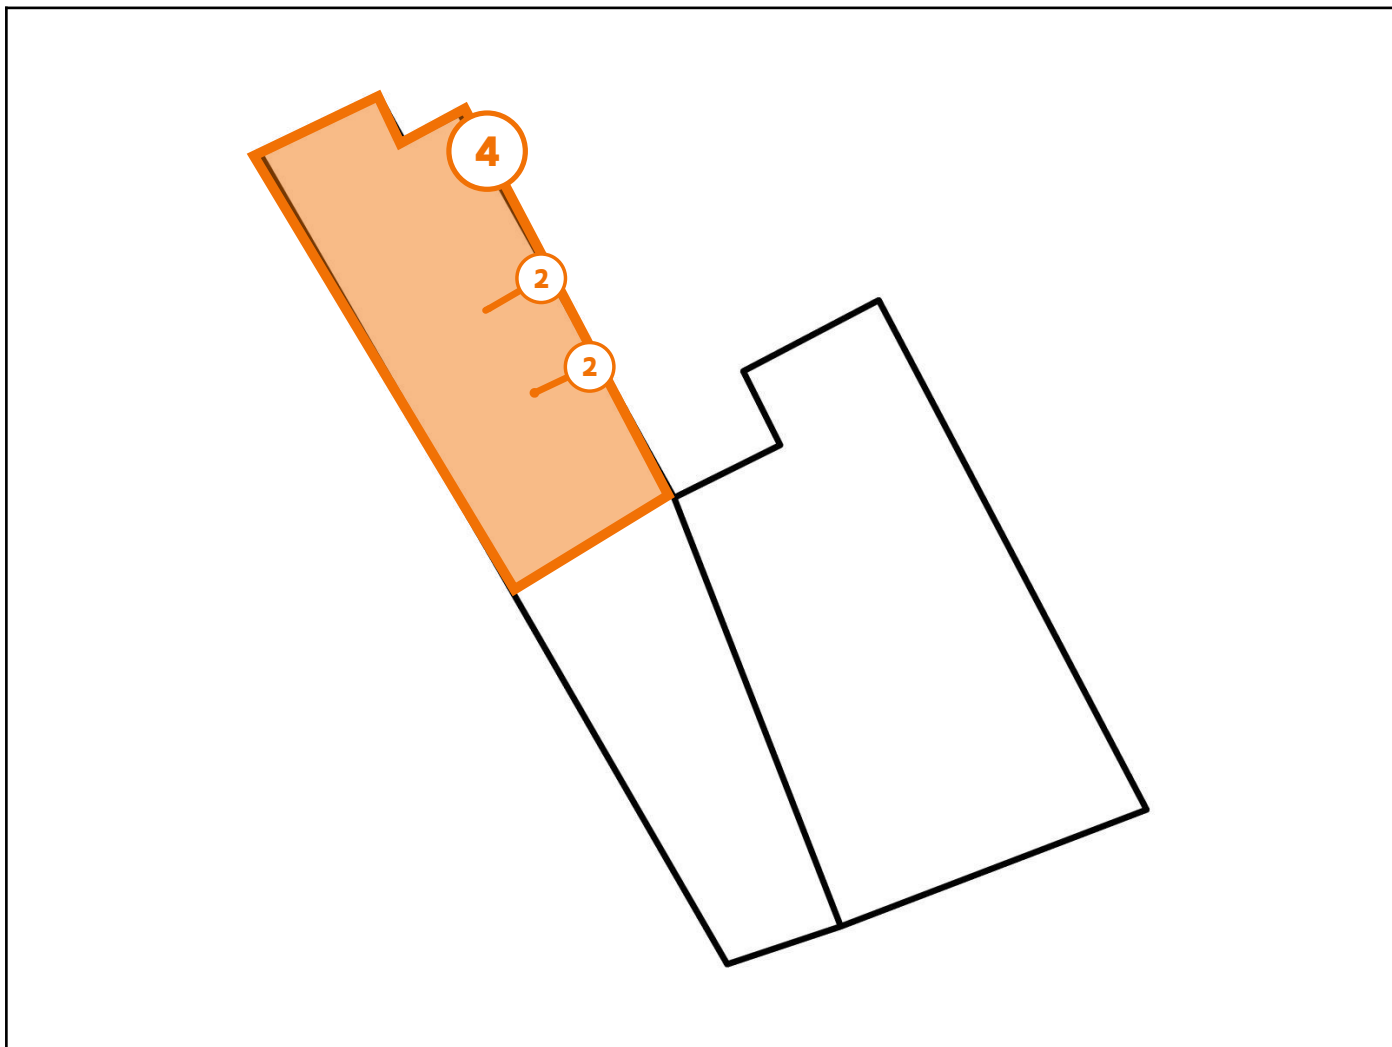
## Plan 1.11: Hoofdgebouw plan

Beschrijving	Type	Actie
2. Gevelleien	Asbestmateriaal	<a href="#">Verwijderen</a>
4. dakbedekking - golfplaten	Asbestmateriaal	<a href="#">Verwijderen</a>

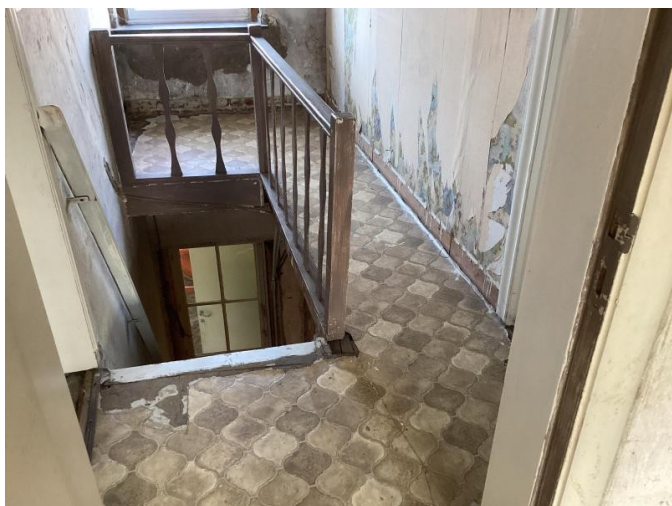
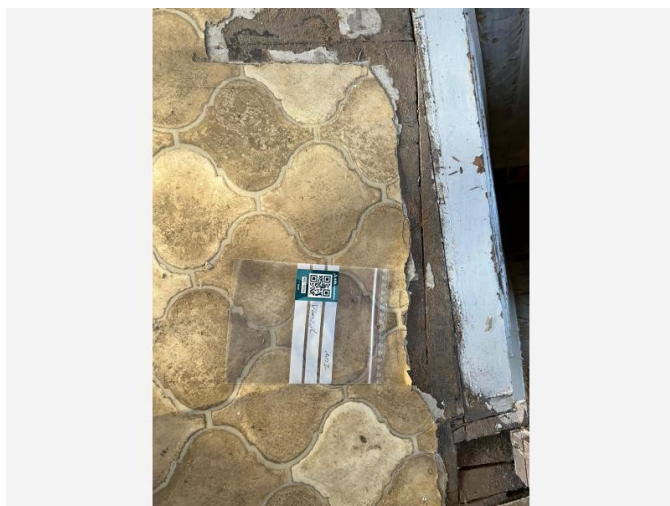
Eindbeoordeling materiaalrisico	Hoog materiaalrisico en/of hoge kans op vezelvrijgave
---------------------------------	---

Gebondenheid	Categorie 2: niet-hechtgebonden met matrix
Asbestsoort (vezeltype)	Alleen chrysotiel
Asbestconcentratie	Hoog ( $\geq 50\%$ )
Afschermingsgraad van het gehele materiaal	Geheel of deels (ook) vrij aan de binnenlucht
Toestand van het materiaal	Matig beschadigd, matig verweerd

#	Type	Referentie	Resultaat
1.1	Puntmonster	M07	Chrysotiel

<b>Beschrijving</b>	Vloerzeil met verdachte onderlaag
<b>Omgeving</b>	Binnen
<b>Primaire drager</b>	Vloer
<b>Asbestmateriaal</b>	Prefab - afwerking - Vloerzeil
<b>Bindmiddel van asbestmateriaal</b>	Karton - papier - viltachtig
<b>Gebondenheid op basis van bindmiddel</b>	Niet-hechtgebonden
<b>Hoeveelheid (oppervlakte - aantal)</b>	<ul style="list-style-type: none"><li>• 15,00 m<sup>2</sup> - 1 stuk</li></ul>
<b>Totale oppervlakte</b>	15,00 m <sup>2</sup>
<b>Eenvoudig bereikbaar</b>	Ja
<b>Bevestigingswijze</b>	<ul style="list-style-type: none"><li>• Verlijmd, ingegoten, versmeerd</li></ul>
<b>Identificatiemethode</b>	Een monstername door de asbestdeskundige met laboanalyse door een asbestlabo.
<b>Destructieve handeling voor identificatie</b>	Nee
<b>Opmerking</b>	De hoeveelheid betreft een schatting.

**Dringend verwijderen**

- Zorg voor een veilig beheer. Vermijd het beschadigen van het asbestmateriaal. Controleer de toestand jaarlijks op wijzigingen.

- Hermetische zone (erkend asbestverwijderaar)  
Bij deze verwijdering van asbestmaterialen bestaat er een grote kans op vrijkomen van asbestvezels. Daarom mag dit enkel verwijderd worden door een erkend asbestverwijderaar in een hermetische zone. Bij het verwijderen moet steeds rekening worden gehouden met alle milieu- en veiligheidsvoorschriften. Codex boek VI, titel 3 of de website van OVAM

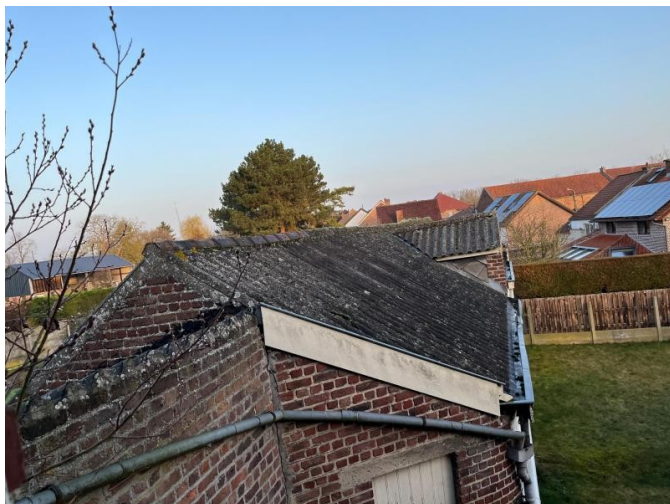
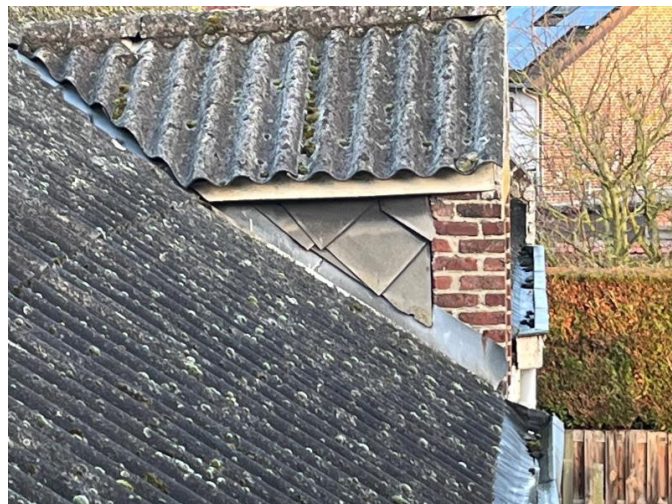
Eindbeoordeling materiaalrisico	Verhoogd materiaalrisico en/of verhoogde kans op vezelvrijgave
---------------------------------	--

Gebondenheid	Categorie 1: hechtgebonden in oorsprong
Asbestsoort (vezeltype)	Crocidoliet aanwezig
Asbestconcentratie	Laag (< 50%)
Afschermingsgraad van het gehele materiaal	Geheel of deels vrij aan de buitenlucht
Toestand van het materiaal	Matig beschadigd, matig verweerd

<b>Beschrijving</b>	Gevelleien
<b>Omgeving</b>	Buiten
<b>Primaire drager</b>	Wand buitenschil
<b>Asbestmateriaal</b>	Dak- en gevelbekleding - Lei, shingle
<b>Bindmiddel van asbestmateriaal</b>	Cement
<b>Gebondenheid op basis van bindmiddel</b>	Hecht
<b>Hoeveelheid (oppervlakte - aantal)</b>	<ul style="list-style-type: none"><li>• 8,00 m<sup>2</sup> - 1 stuk</li></ul>
<b>Totale oppervlakte</b>	8,00 m <sup>2</sup>
<b>Eenvoudig bereikbaar</b>	Ja
<b>Bevestigingswijze</b>	<ul style="list-style-type: none"><li>• Genageld, geniet</li></ul>
<b>Identificatiemethode</b>	<p>De asbestdeskundige beoordeelt het materiaal als asbestverdacht en dus asbesthoudend, en dit zonder monstername.</p> <p>Motivatie: Er is een onderzoeksbeperking die monstername verhindert; De ruimte of het materiaal bevindt zich hoger dan 3,5 meter vanaf een vaste ondergrond.</p>
<b>Destructieve handeling voor identificatie</b>	Nee
<b>Opmerking</b>	De hoeveelheid betreft een schatting

Verwijderen

- Hemelwater dat afspoelt van asbestcement daken of gevels kan asbestdeeltjes bevatten. Gebruik het enkel voor gesloten circuits (bv. spoelen toiletten). Reinig na het vervangen van het dak of de gevel de dakgoten en regenwaterput of -ton om asbesthoudend sediment of slib te verwijderen

- Eenvoudige handelingen: mag via doe-het-zelf of door werknemer(s) met opleidingsattest eenvoudige handelingen  
Bij het uitvoeren van eenvoudige handelingen, zoals toegestaan via doe-het-zelfmethoden of door werknemers met een opleidingsattest, is het gebruik van de juiste persoonlijke beschermingsmiddelen (PBM's) verplicht om blootstelling aan asbestvezels te voorkomen. Wij adviseren echter om asbest te laten verwijderen door een werknemer met opleidingscertificaat. Maar het is ook toegestaan via de doe-het-zelfmethode, mits de juiste voorzorgsmaatregelen en PBM's in acht worden genomen. De te gebruiken PBM's zijn:
  - FFP3-mondmasker of halfgelaatsmasker met P3 filter
  - wegwerpoverall (Tyvek CATIII, type 5en 6)

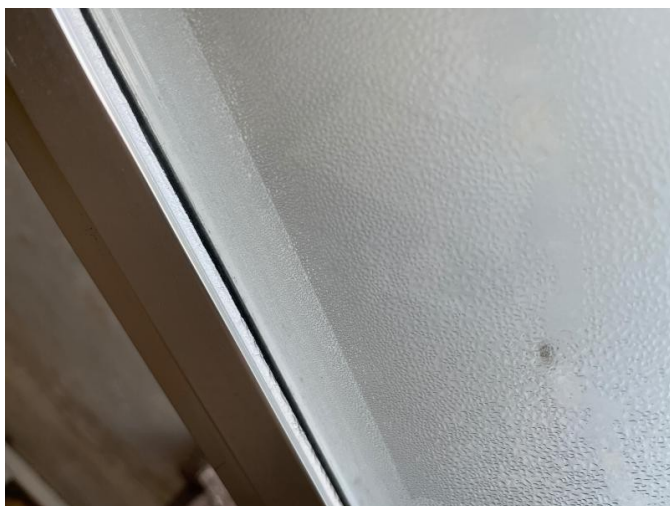
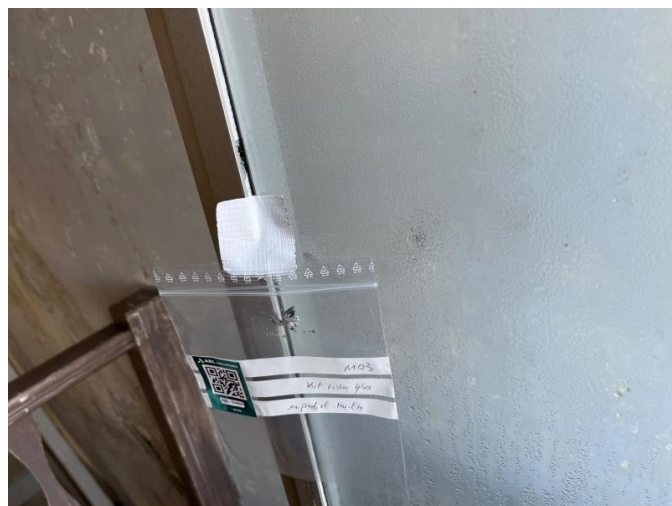
Eindbeoordeling materiaalrisico	Verhoogd materiaalrisico en/of verhoogde kans op vezelvrijgave
---------------------------------	--

Gebondenheid	Categorie 1: hechtgebonden in oorsprong
Asbestsoort (vezeltype)	Alleen chrysotiel
Asbestconcentratie	Laag (< 50%)
Afschermingsgraad van het gehele materiaal	Geheel of deels vrij aan de buitenlucht
Toestand van het materiaal	Matig beschadigd, matig verweerd

#	Type	Referentie	Resultaat
3.1	Puntmonster	M03	Chrysotiel

Beschrijving	Mastiek/kit tussen glas en profiel - Buiten
Omgeving	Buiten
Primaire drager	Wandopening verticaal (raam, deur, ...)
Asbestmateriaal	In-situ afwerkingslagen - Pasta, stopverf, voegsel, stopsel, vulsel, mastiek, katten, ...
Bindmiddel van asbestmateriaal	Kitten, mastiek, pasta
Gebondenheid op basis van bindmiddel	Hecht
Hoeveelheid (gewicht - aantal)	<ul style="list-style-type: none"><li>• 2,00 kg - 1 stuk</li></ul>
Totaal gewicht	2,00 kg
Eenvoudig bereikbaar	Ja
Bevestigingswijze	<ul style="list-style-type: none"><li>• Verlijmd, ingegoten, versmeerd</li></ul>
Identificatiemethode	Een monstername door de asbestdeskundige met laboanalyse door een asbestlabo.
Destructieve handeling voor identificatie	Nee
Opmerking	De hoeveelheid betreft een schatting.

Verwijderen

- Zorg voor een veilig beheer. Vermijd het beschadigen van het asbestmateriaal. Controleer de toestand jaarlijks op wijzigingen.

- Eenvoudige handelingen: mag via doe-het-zelf of door werknemer(s) met opleidingsattest eenvoudige handelingen  
Bij het uitvoeren van eenvoudige handelingen, zoals toegestaan via doe-het-zelfmethoden of door werknemers met een opleidingsattest, is het gebruik van de juiste persoonlijke beschermingsmiddelen (PBM's) verplicht om blootstelling aan asbestvezels te voorkomen. Wij adviseren echter om asbest te laten verwijderen door een werknemer met opleidingscertificaat. Maar het is ook toegestaan via de doe-het-zelfmethode, mits de juiste voorzorgsmaatregelen en PBM's in acht worden genomen. De te gebruiken PBM's zijn:
  - FFP3-mondmasker of halfgelaatsmasker met P3 filter
  - wegwercoverall (Tyvek CATIII, type 5en 6)
  - afwasbaar schoeisel

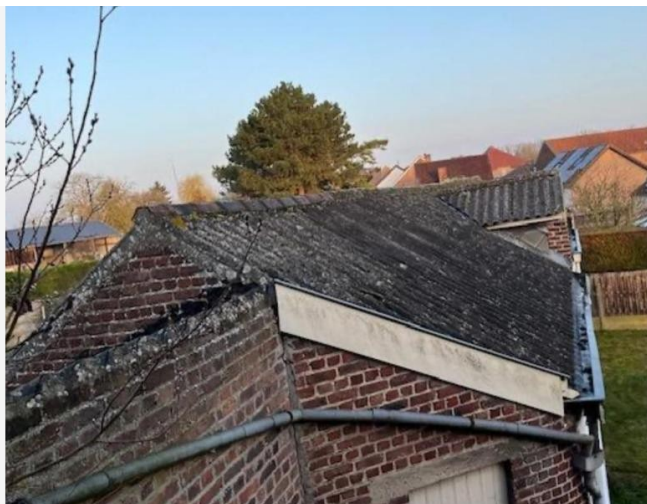
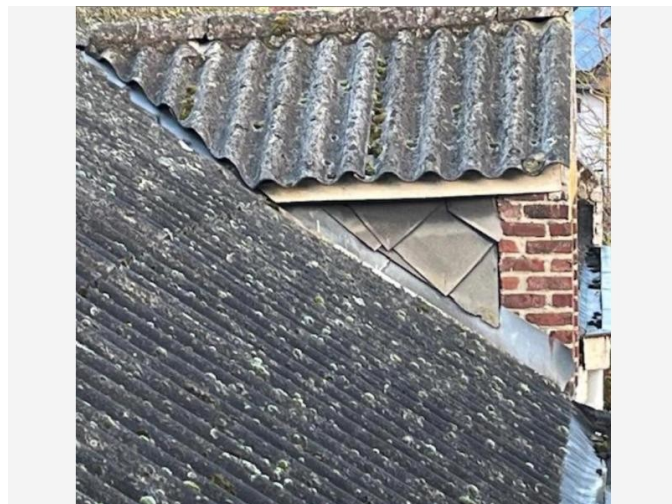
Eindbeoordeling materiaalrisico	Verhoogd materiaalrisico en/of verhoogde kans op vezelvrijgave
---------------------------------	--

Gebondenheid	Categorie 1: hechtgebonden in oorsprong
Asbestsoort (vezeltype)	Crocidoliet aanwezig
Asbestconcentratie	Laag (< 50%)
Afschermingsgraad van het gehele materiaal	Geheel of deels vrij aan de buitenlucht
Toestand van het materiaal	Matig beschadigd, matig verweerd

Beschrijving	dakbedekking - golfplaten
Omgeving	Grenst aan binnen- en buitenlucht
Primaire drager	Schuin dak
Asbestmateriaal	Dak- en gevelbekleding - Golfplaat
Bindmiddel van asbestmateriaal	Cement
Gebondenheid op basis van bindmiddel	Hecht
Hoeveelheid (oppervlakte - aantal)	• 56,00 m <sup>2</sup> - 1 stuk
Totale oppervlakte	56,00 m <sup>2</sup>
Eenvoudig bereikbaar	Ja
Bevestigingswijze	• Geschroefd
Identificatiemethode	De asbestdeskundige beoordeelt het materiaal als asbestverdacht en dus asbesthoudend, en dit zonder monstername.  Motivatie: Er is een onderzoeksbeperring die monstername verhindert; De ruimte of het materiaal bevindt zich hoger dan 3,5 meter vanaf een vaste ondergrond.
Destructieve handeling voor identificatie	Nee
Opmerking	De hoeveelheid betreft een schatting.

Verwijderen

- Hemelwater dat afspoelt van asbestcement daken of gevels kan asbestdeeltjes bevatten. Gebruik het enkel voor gesloten circuits (bv. spoelen toiletten). Reinig na het vervangen van het dak of de gevel de dakgoten en regenwaterput of -ton om asbesthoudend sediment of slib te verwijderen

- Eenvoudige handelingen: mag via doe-het-zelf of door werknemer(s) met opleidingsattest eenvoudige handelingen  
Bij het uitvoeren van eenvoudige handelingen, zoals toegestaan via doe-het-zelfmethoden of door werknemers met een opleidingsattest, is het gebruik van de juiste persoonlijke beschermingsmiddelen (PBM's) verplicht om blootstelling aan asbestvezels te voorkomen. Wij adviseren echter om asbest te laten verwijderen door een werknemer met opleidingscertificaat. Maar het is ook toegestaan via de doe-het-zelfmethode, mits de juiste voorzorgsmaatregelen en PBM's in acht worden genomen. De te gebruiken PBM's zijn:
  - FFP3-mondmasker of halfgelaatsmasker met P3 filter
  - wegwerpoverall (Tyvek CATIII, type 5en 6)

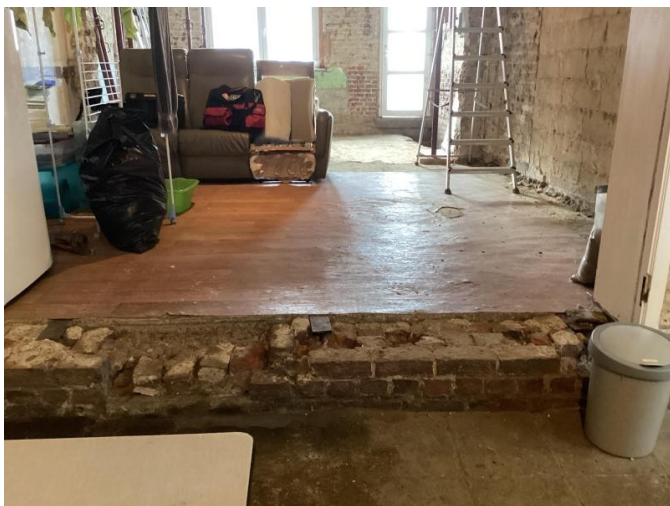
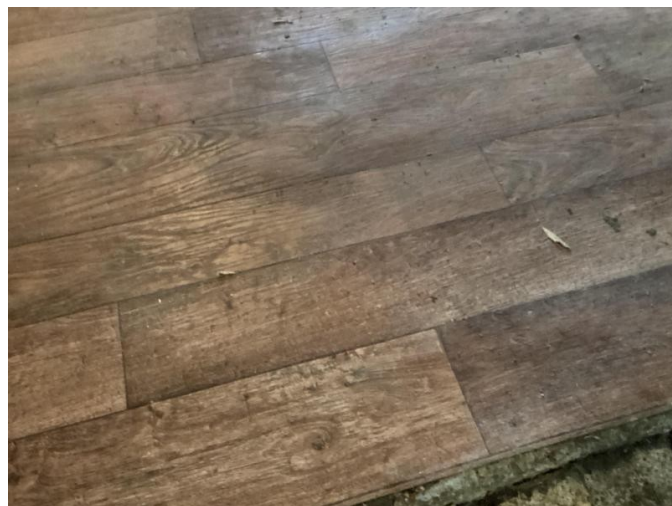
De aanwezige vloerbekleding is niet asbestverdacht. De onderliggende laag was echter niet inspecteerbaar zonder destructie tijdens de inspectie. Mogelijk is de onderliggende laag asbestverdacht.

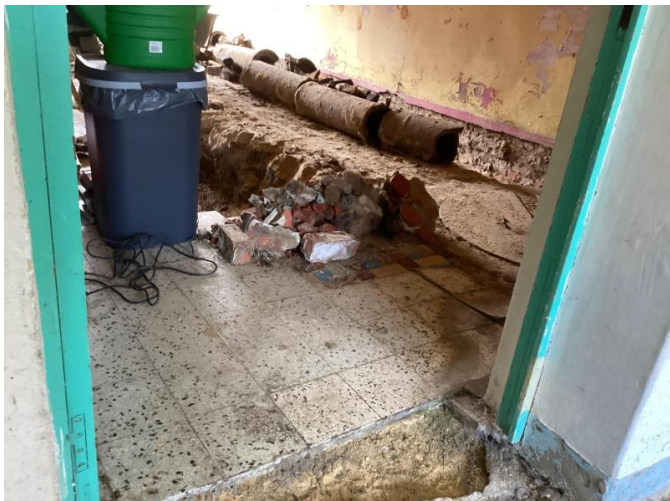
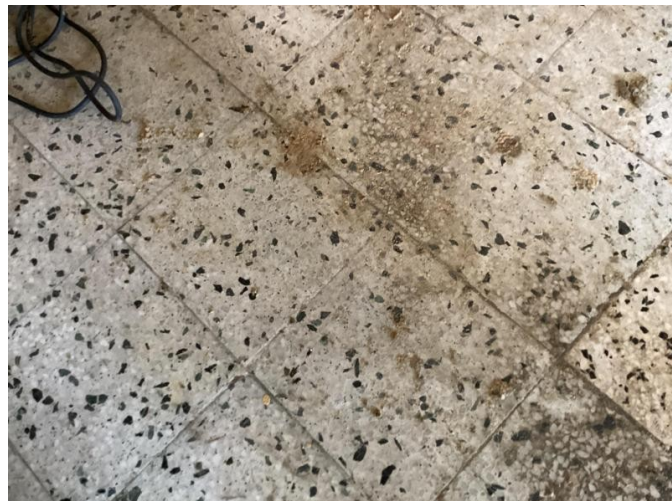
# Fiche 7: Tegellijm onder vloertegels en achter plinttegels

Op moment van de inspectie kon niet worden nagegaan of de tegellijm onder de vloertegels of achter de plinttegels asbestverdacht is. Bij renovatie of verwijdering van de tegels dient het materiaal te worden geanalyseerd voor de werken van start gaan.
