# Asbestinventarisatetest

Bruulstraat 97, 3360 Bierbeek

Attestnummer : 20250121-000495.000

Uitgegeven op : 21.01.2025

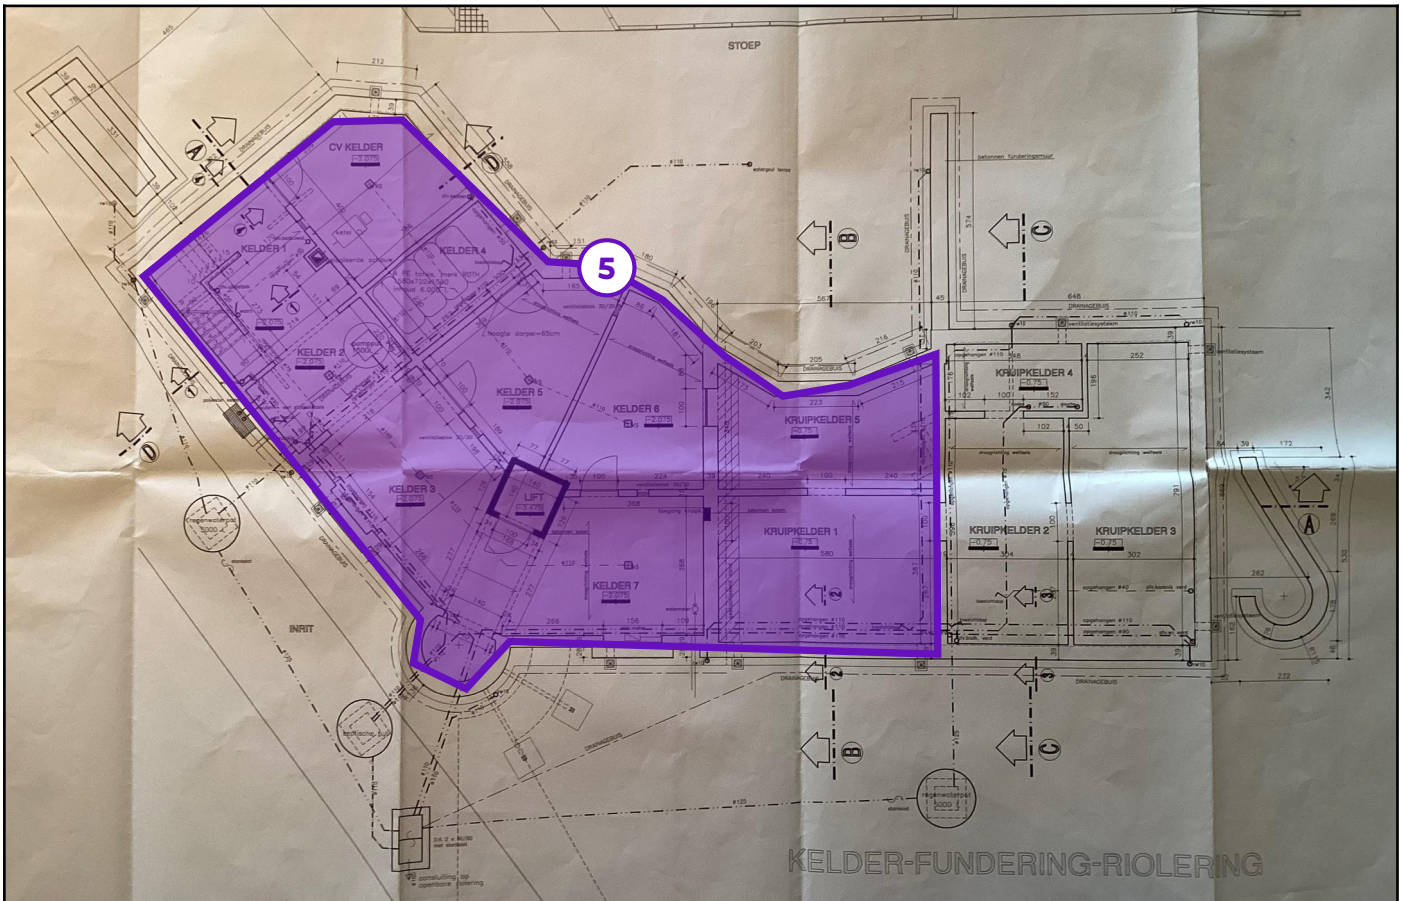
# Plan 1.1: Kelder

Beschrijving	Type	Actie
5. Kelder	Advies	-

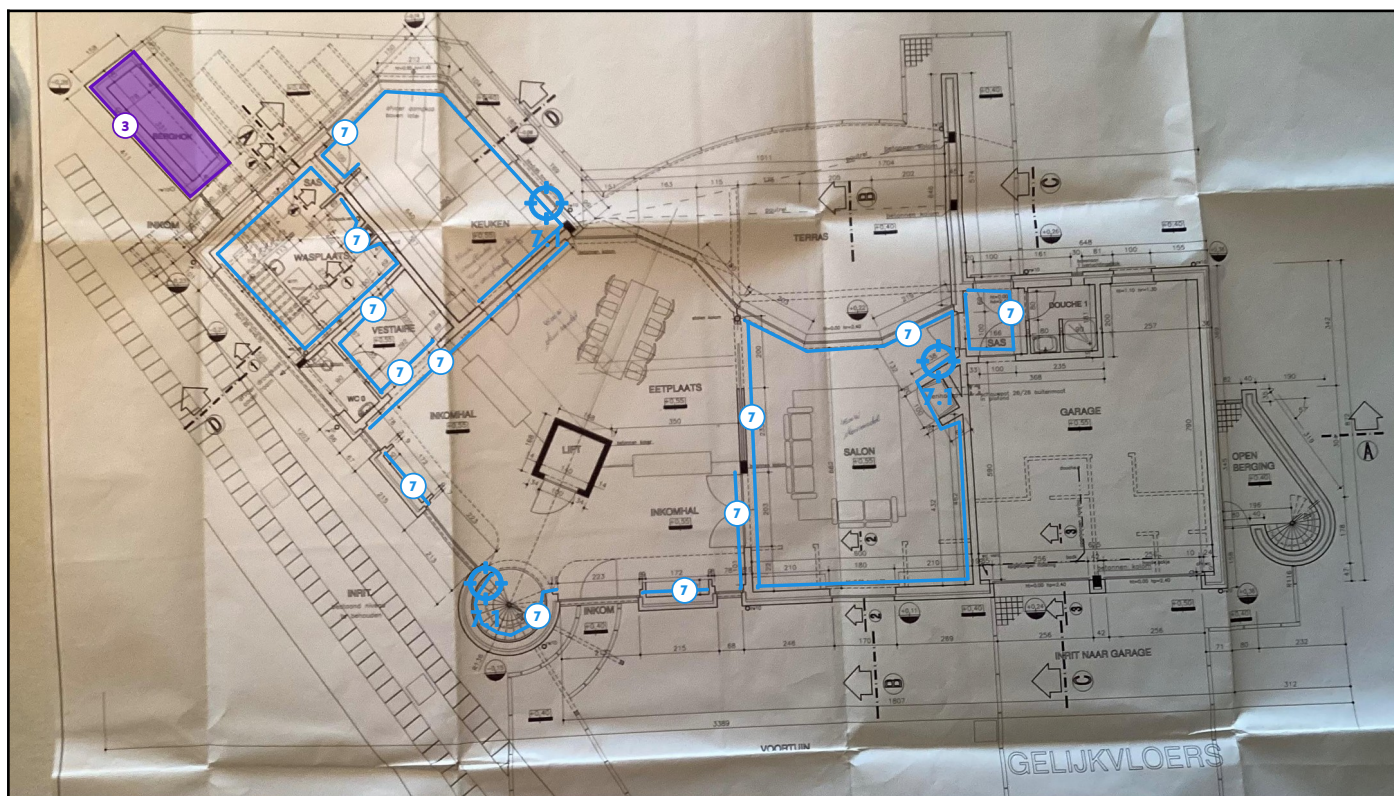
## Plan 1.2: Gelijkvloers

Beschrijving	Type	Actie
3. Plat dak	Advies	-
7. Binnenmuren	Geen asbest	-
7.1 Code: 42325/01	Mengmonster	-

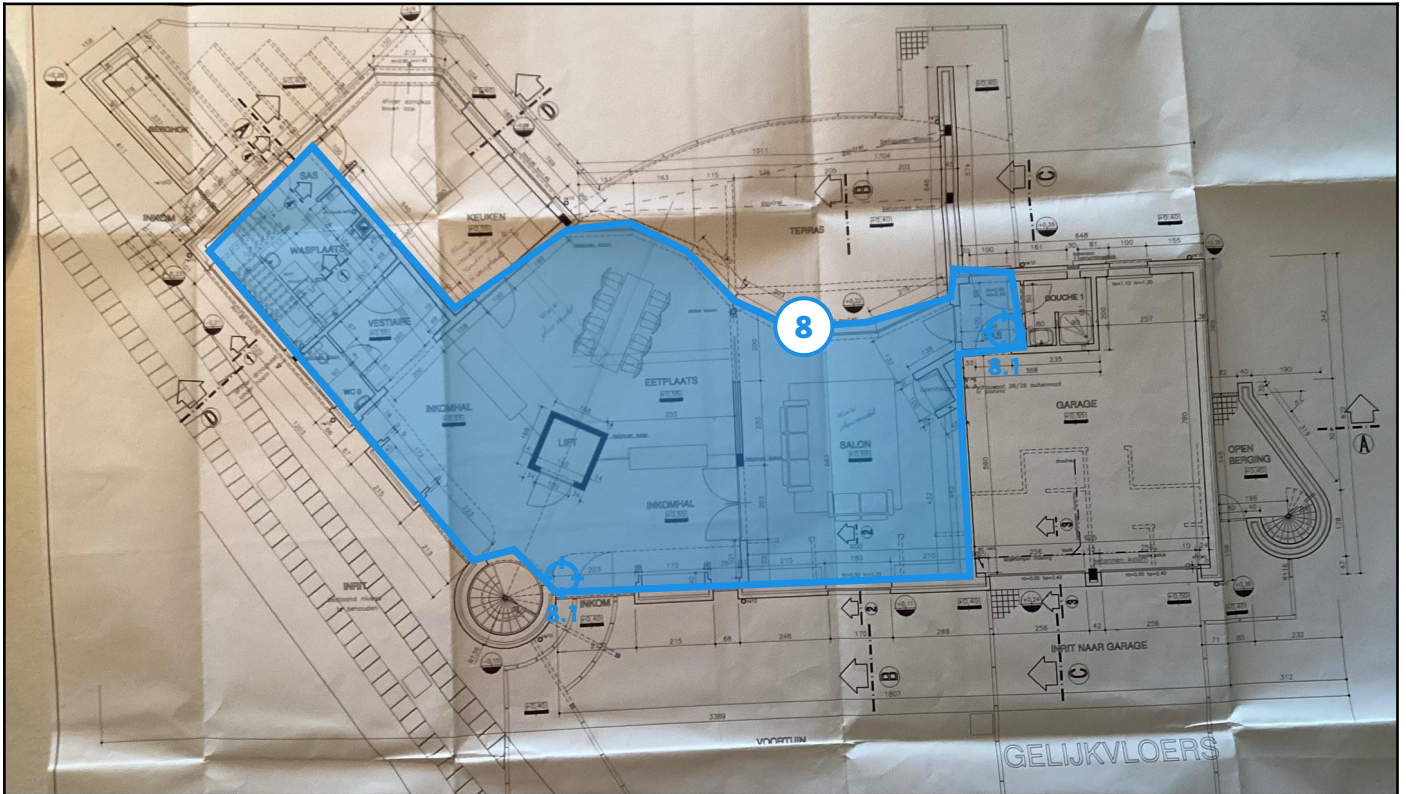
## Plan 1.3: Gelijkvloers

Beschrijving	Type	Actie
8. Plafonds	Geen asbest	-
8.1 Code: 42325/02	Mengmonster	-

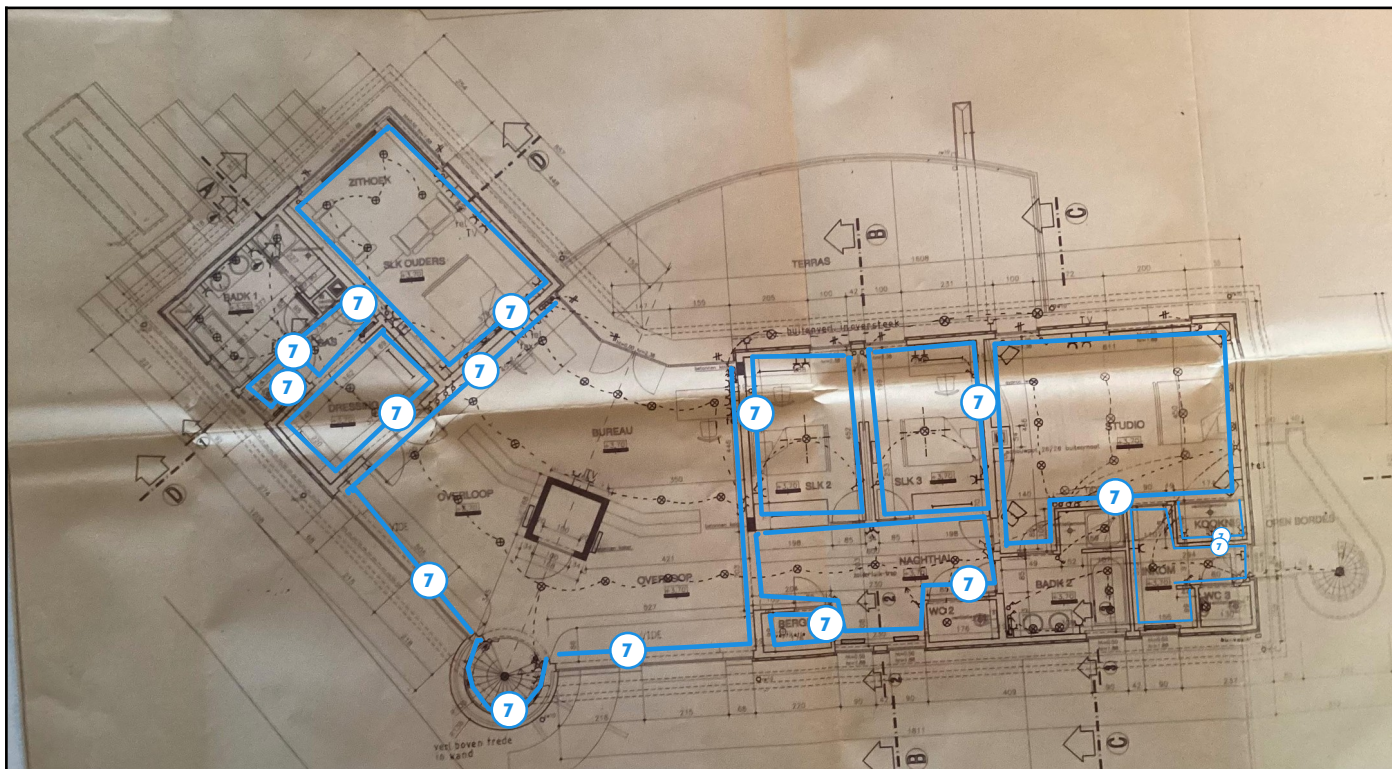
## Plan 1.4: 1ste verdieping

Beschrijving	Type	Actie
7. Binnenmuren	Geen asbest	-

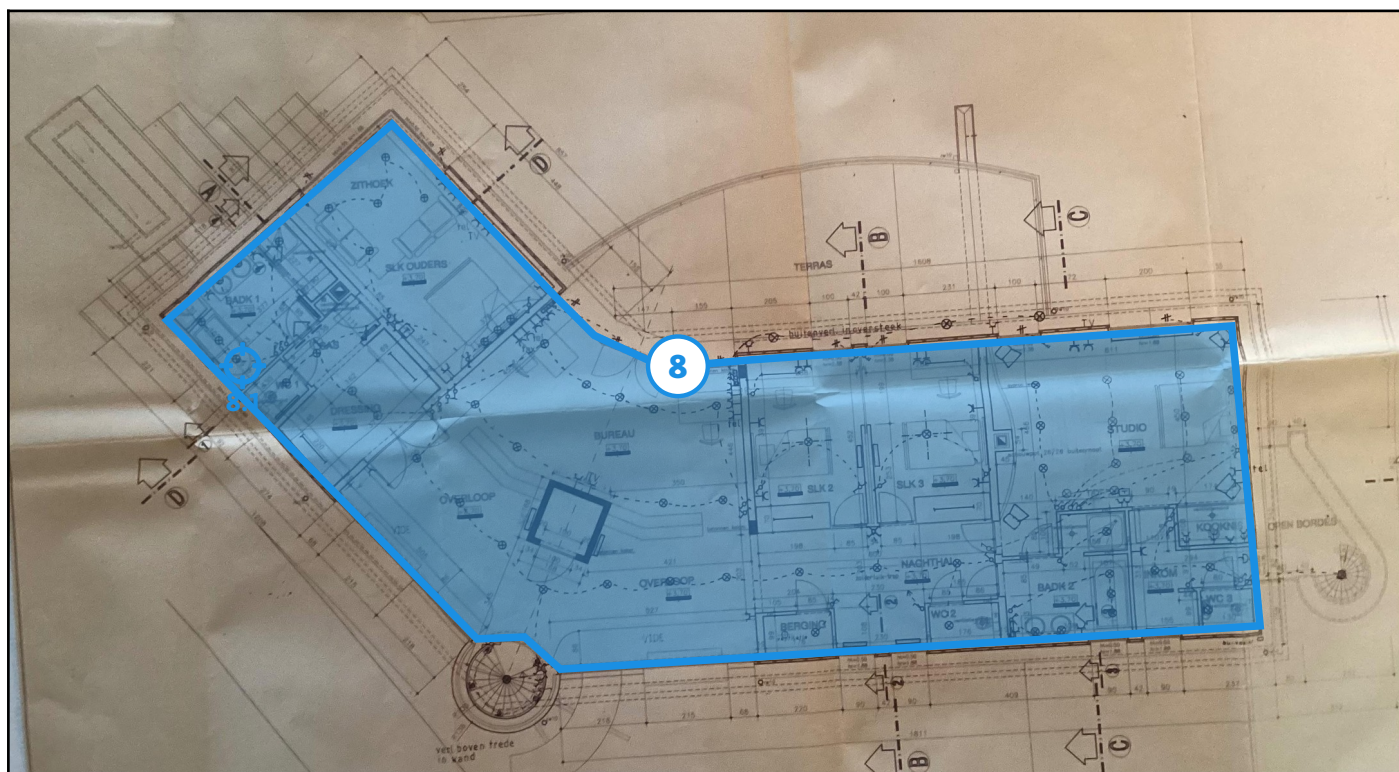
## Plan 1.5: 1ste verdieping

Beschrijving	Type	Actie
8. Plafonds	Geen asbest	-
8.1 Code: 42325/02	Mengmonster	-

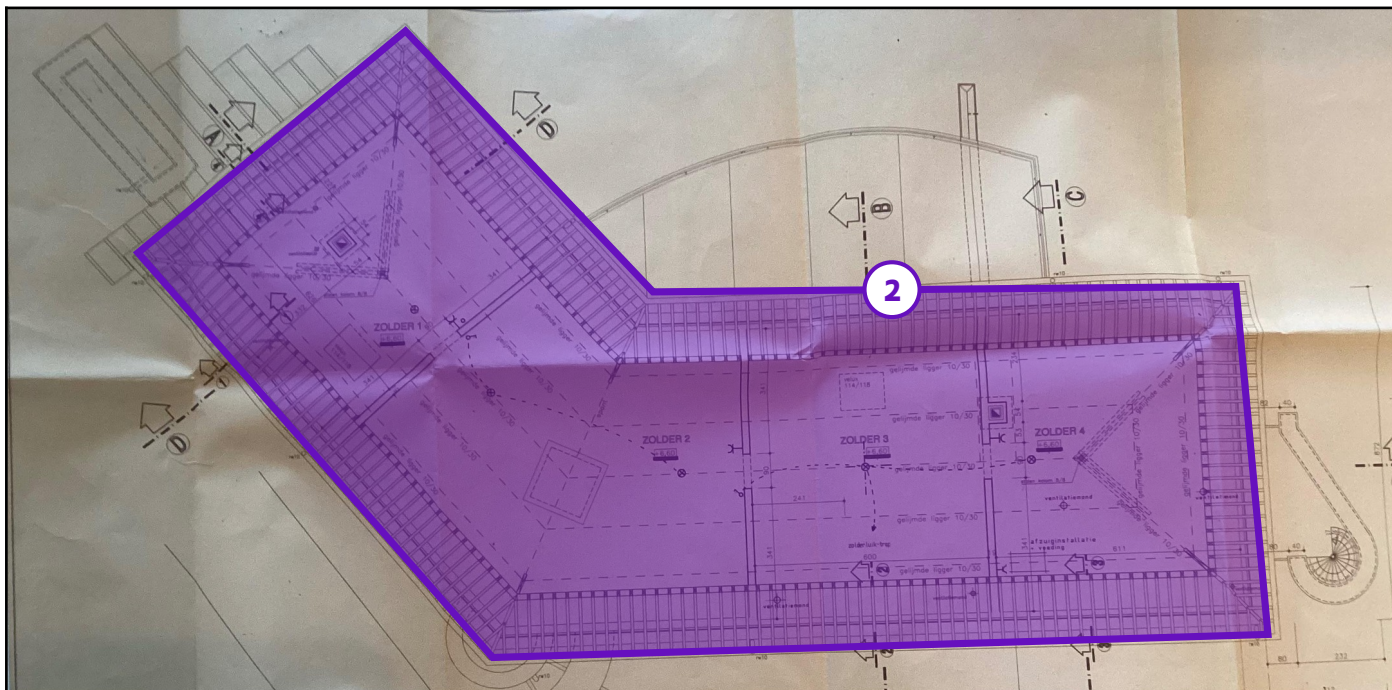
## Plan 1.6: Zolder

Beschrijving	Type	Actie
2. Onderdak hoofdgebouw	Advies	-

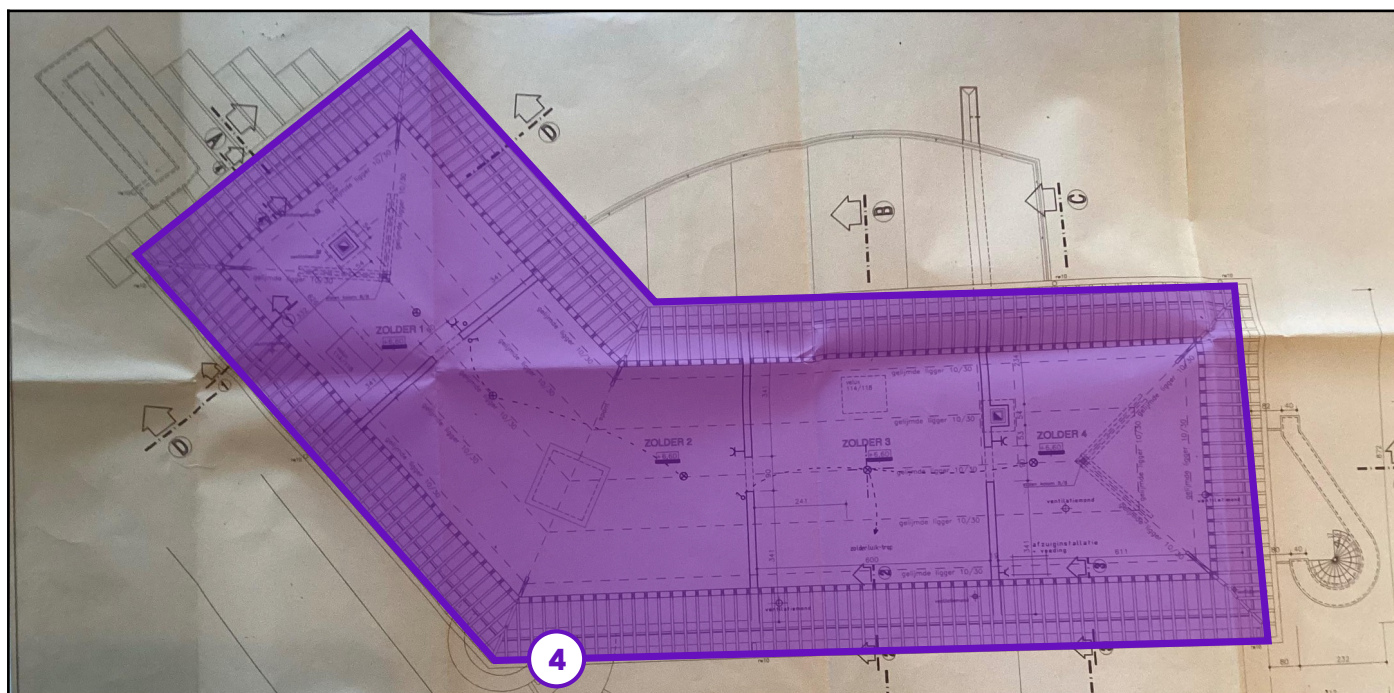
## Plan 1.7: Zolder

Beschrijving	Type	Actie
4. Dak hoofdgebouw	Advies	-

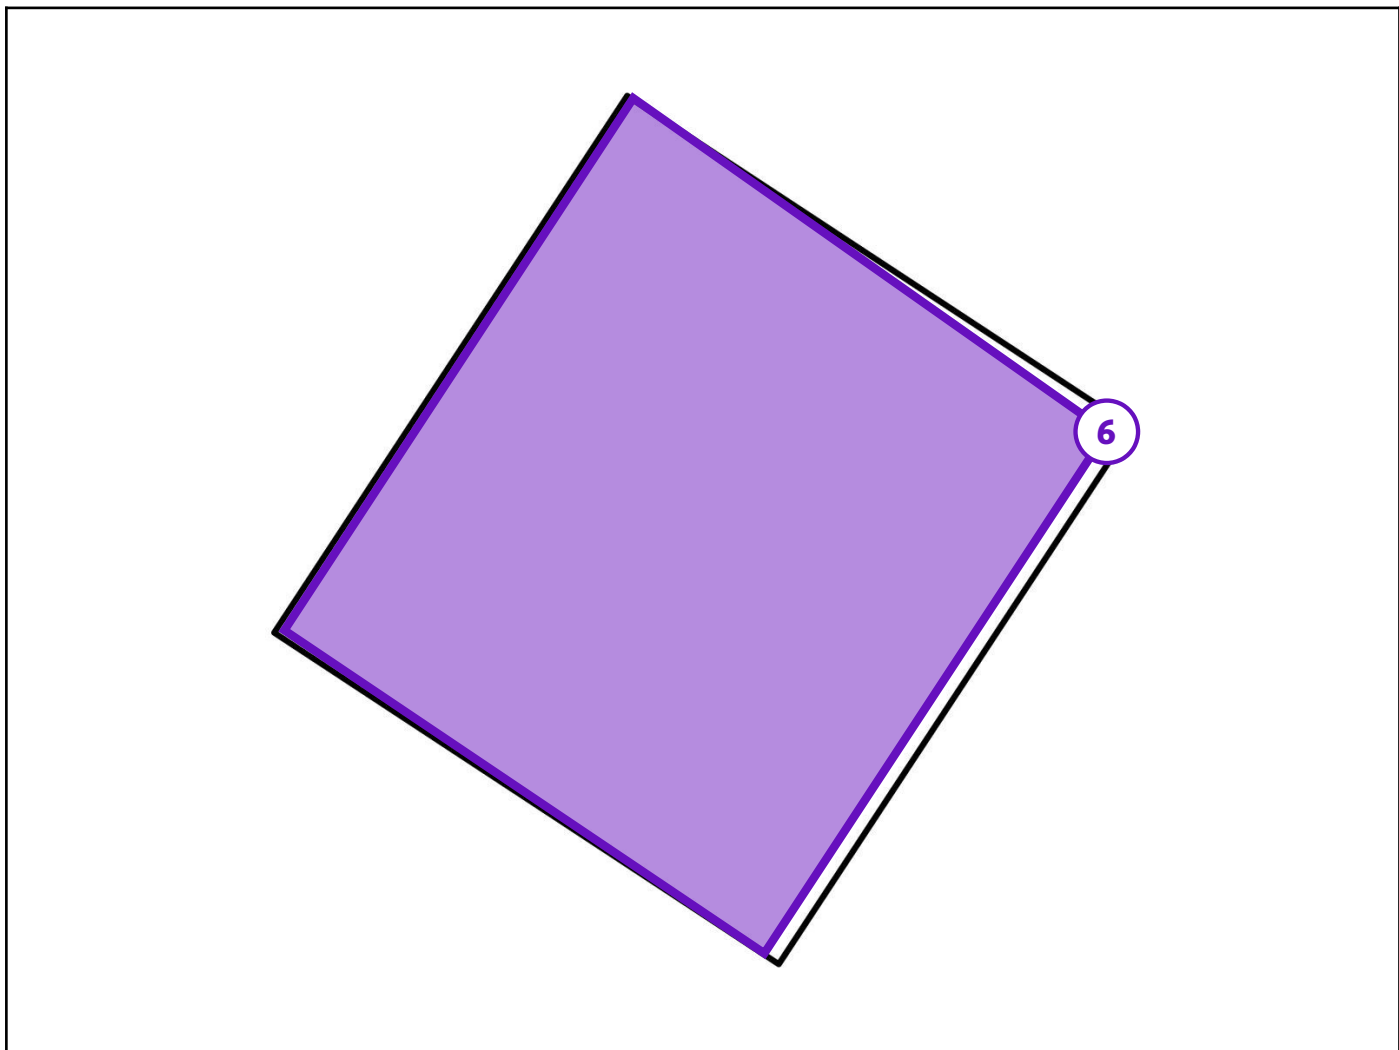
## Plan 2.1: Bijgebouw plan

Beschrijving	Type	Actie
6. Bijgebouw	Advies	-

Bijgebouw werd afgebroken.

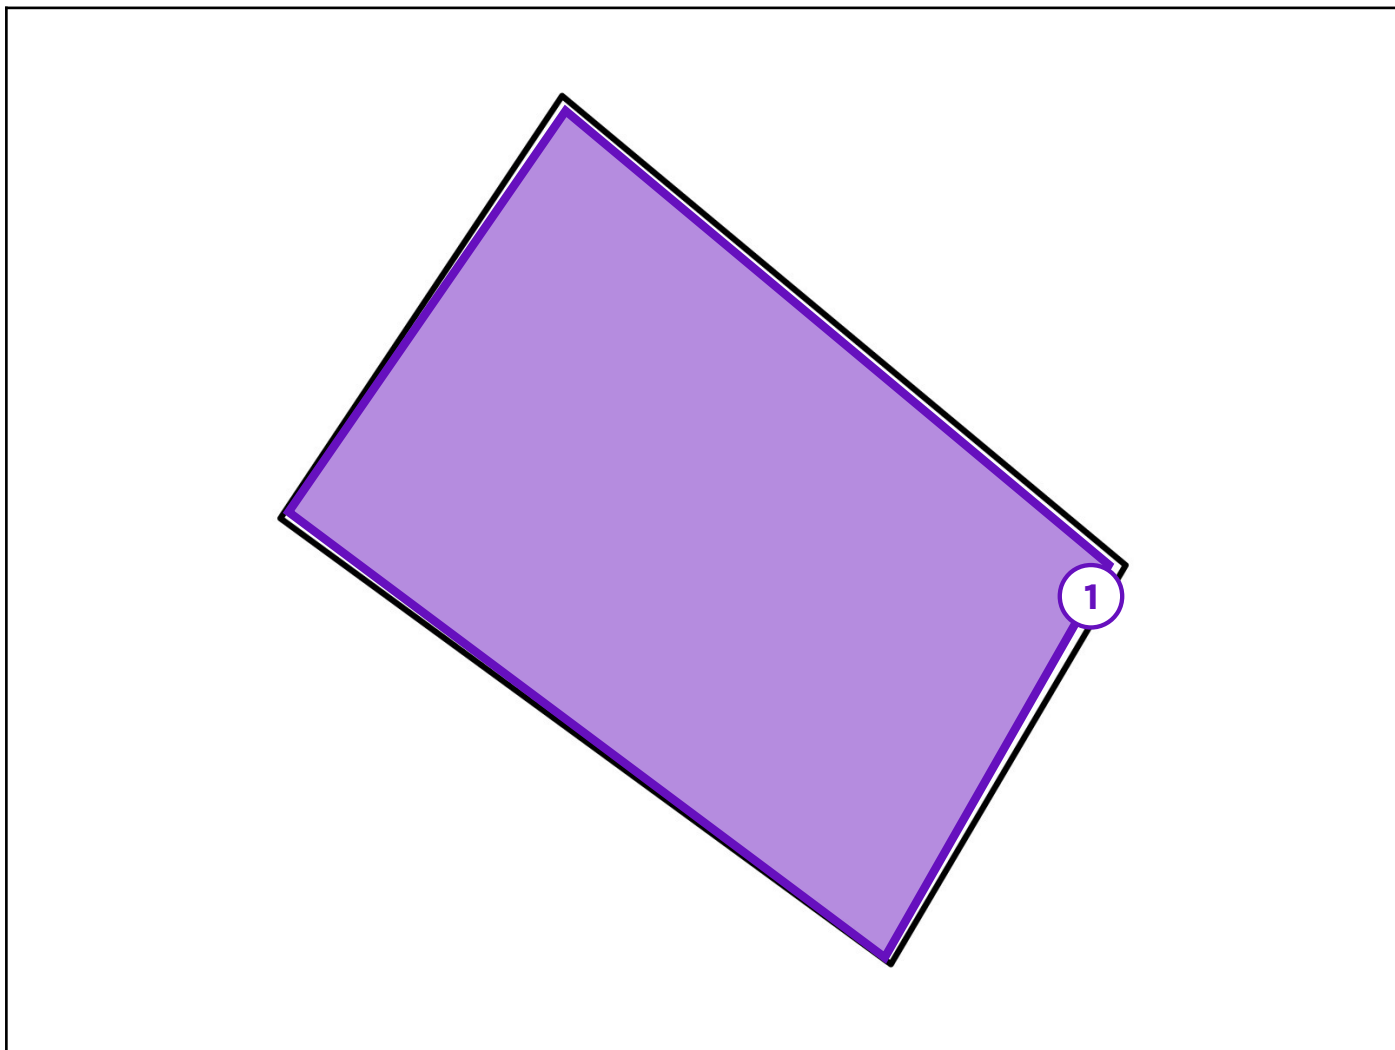
## Plan 3.1: Dierenstallen plan

Beschrijving	Type	Actie
1. Dieren stal	Advies	-

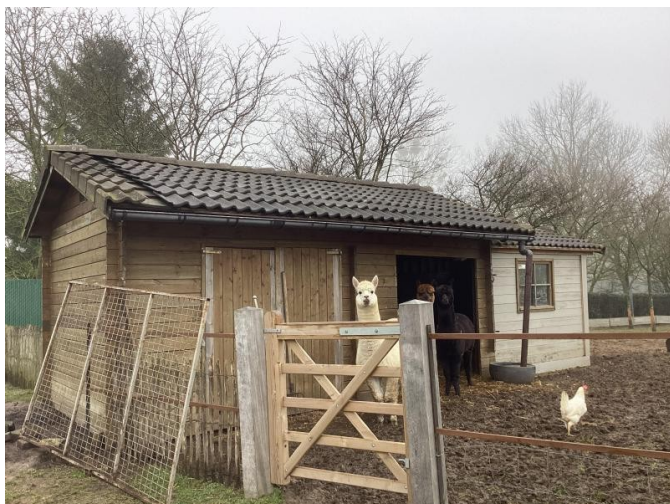
Vrije foto

Geen asbestverdachte materialen waargenomen.

Zone 3: Dierenstallen

- Plan 3.1: Dierenstallen plan

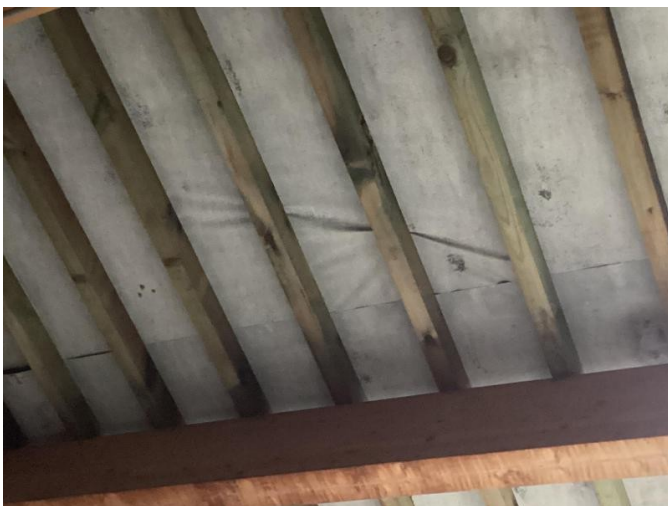
Vrije foto

Onderdak bestaat uit een doek.

Zone 1: Hoofdgebouw

- Plan 1.6: Zolder

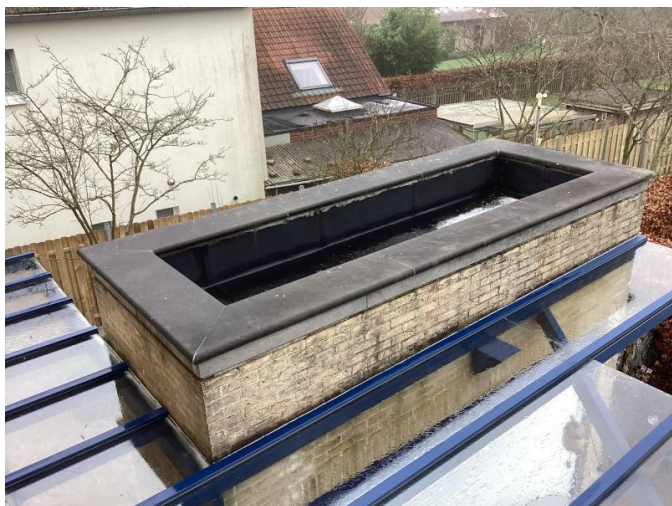
Vrije foto

Plat dak werd uitgevoerd in epdm.

Zone 1: Hoofdgebouw

- Plan 1.2: Gelijkvloers

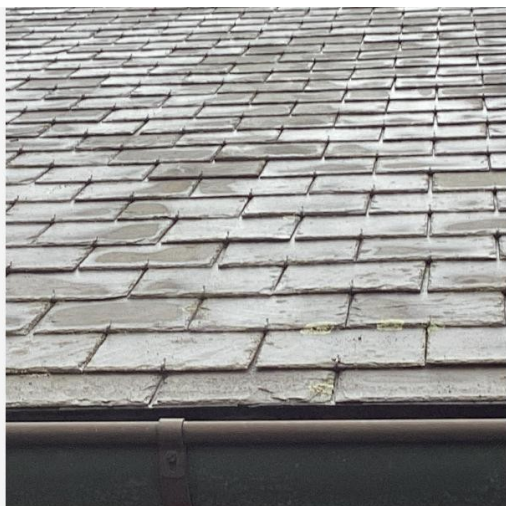
Vrije foto

Dak werd uitgevoerd in natuurleien.

Zone 1: Hoofdgebouw

- Plan 1.7: Zolder

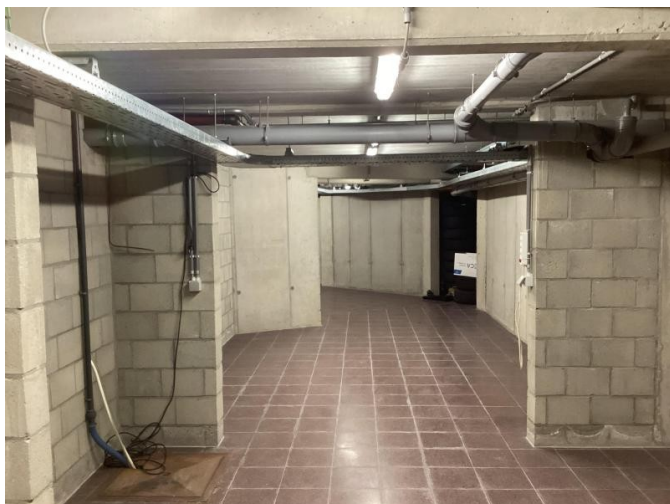
Vrije foto

Geen asbestverdachte materialen waargenomen.

Zone 1: Hoofdgebouw

- Plan 1.1: Kelder

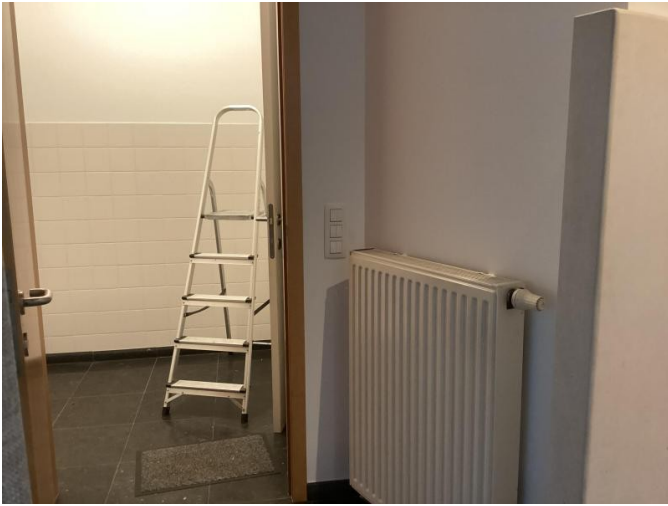
## Fiche 7: Binnenmuren

Geen asbest

#	Type	Referentie	Resultaat
7.1	Mengmonster	42325/01	Geen asbest

Beschrijving	Binnenmuren
Omgeving	Binnen
Primaire drager	Binnenwand
Bindmiddel van materiaal	Gips - kalk
Gebondenheid op basis van bindmiddel	Niet-hechtgebonden
Hoeveelheid (oppervlakte - dikte - aantal)	• 500,00 m <sup>2</sup> - 1,00 cm - 1 stuk
Totaal volume	5,00 m <sup>3</sup>
Identificatiemethode	Vaststelling met monsternamen
Destructieve handeling voor identificatie	Nee

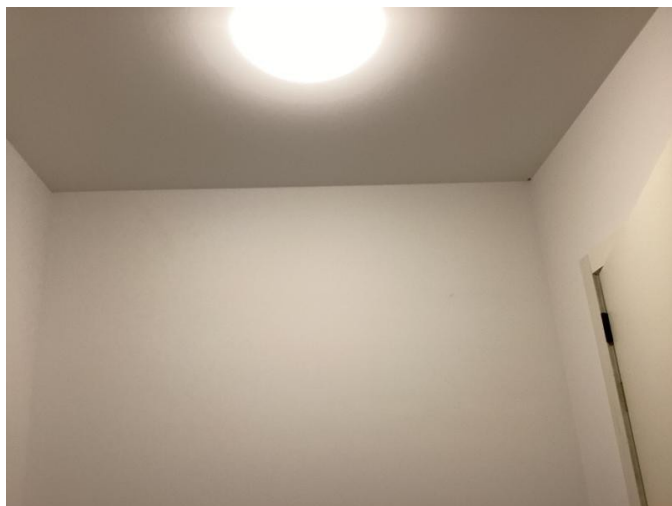
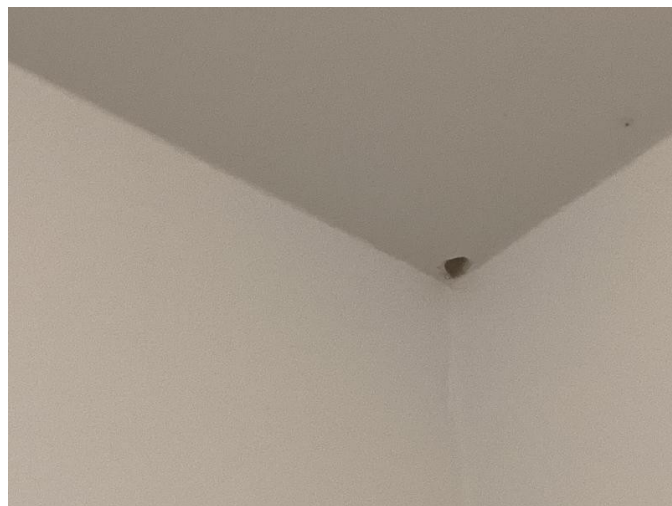
## Fiche 8: Plafonds

Geen asbest

#	Type	Referentie	Resultaat
8.1	Mengmonster	42325/02	Geen asbest

Beschrijving	Plafonds
Omgeving	Binnen
Primaire drager	Plafond
Bindmiddel van materiaal	Gips - kalk
Gebondenheid op basis van bindmiddel	Niet-hechtgebonden
Hoeveelheid (oppervlakte - dikte - aantal)	• 500,00 m <sup>2</sup> - 1,00 cm - 1 stuk
Totaal volume	5,00 m <sup>3</sup>
Identificatiemethode	Vaststelling met monstername
Destructieve handeling voor identificatie	Nee
