Asbestinventarisatetest

Molenstraat 13, 3110 Rotselaar

Attestnummer : **20250725-000173.000**

Uitgegeven op : **25.07.2025**

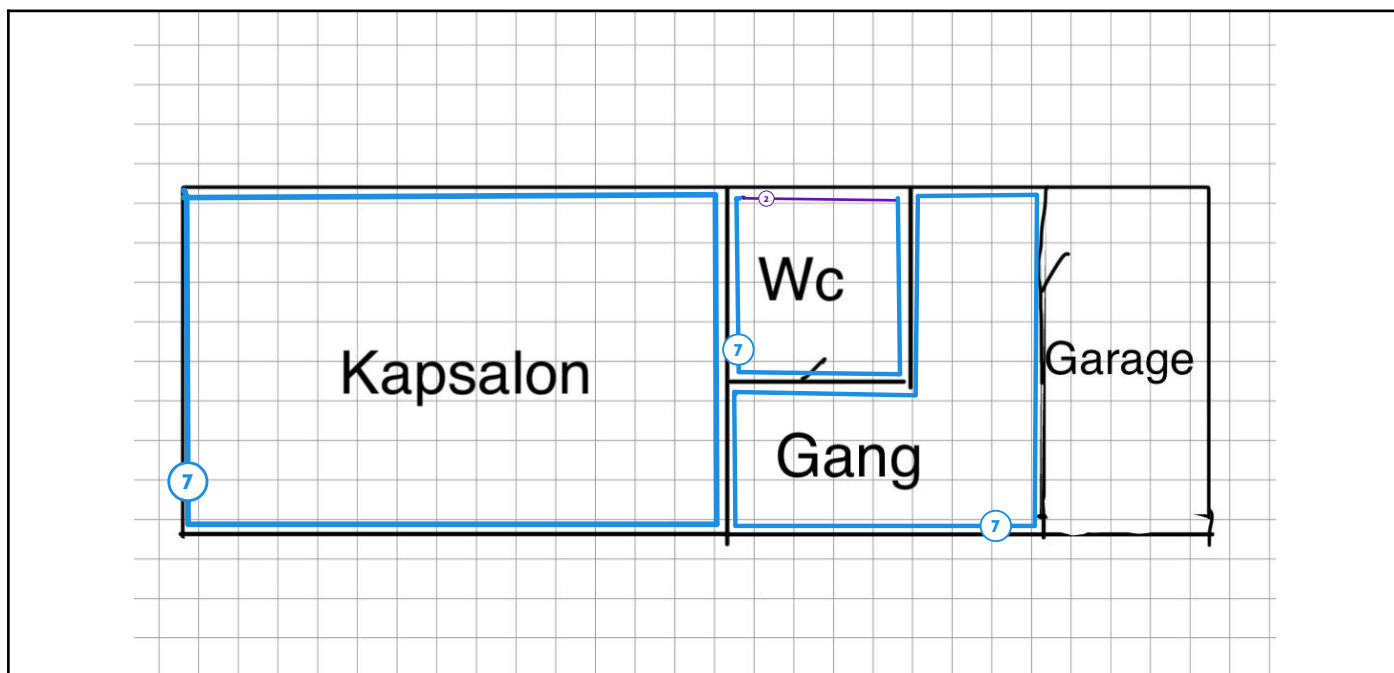
Plan 1.2: IMG_5543

Beschrijving	Type	Actie
2. Tegellijm achter wandtegels & plinten	Advies	-
7. Pleisterwerk wanden	Geen asbest	-

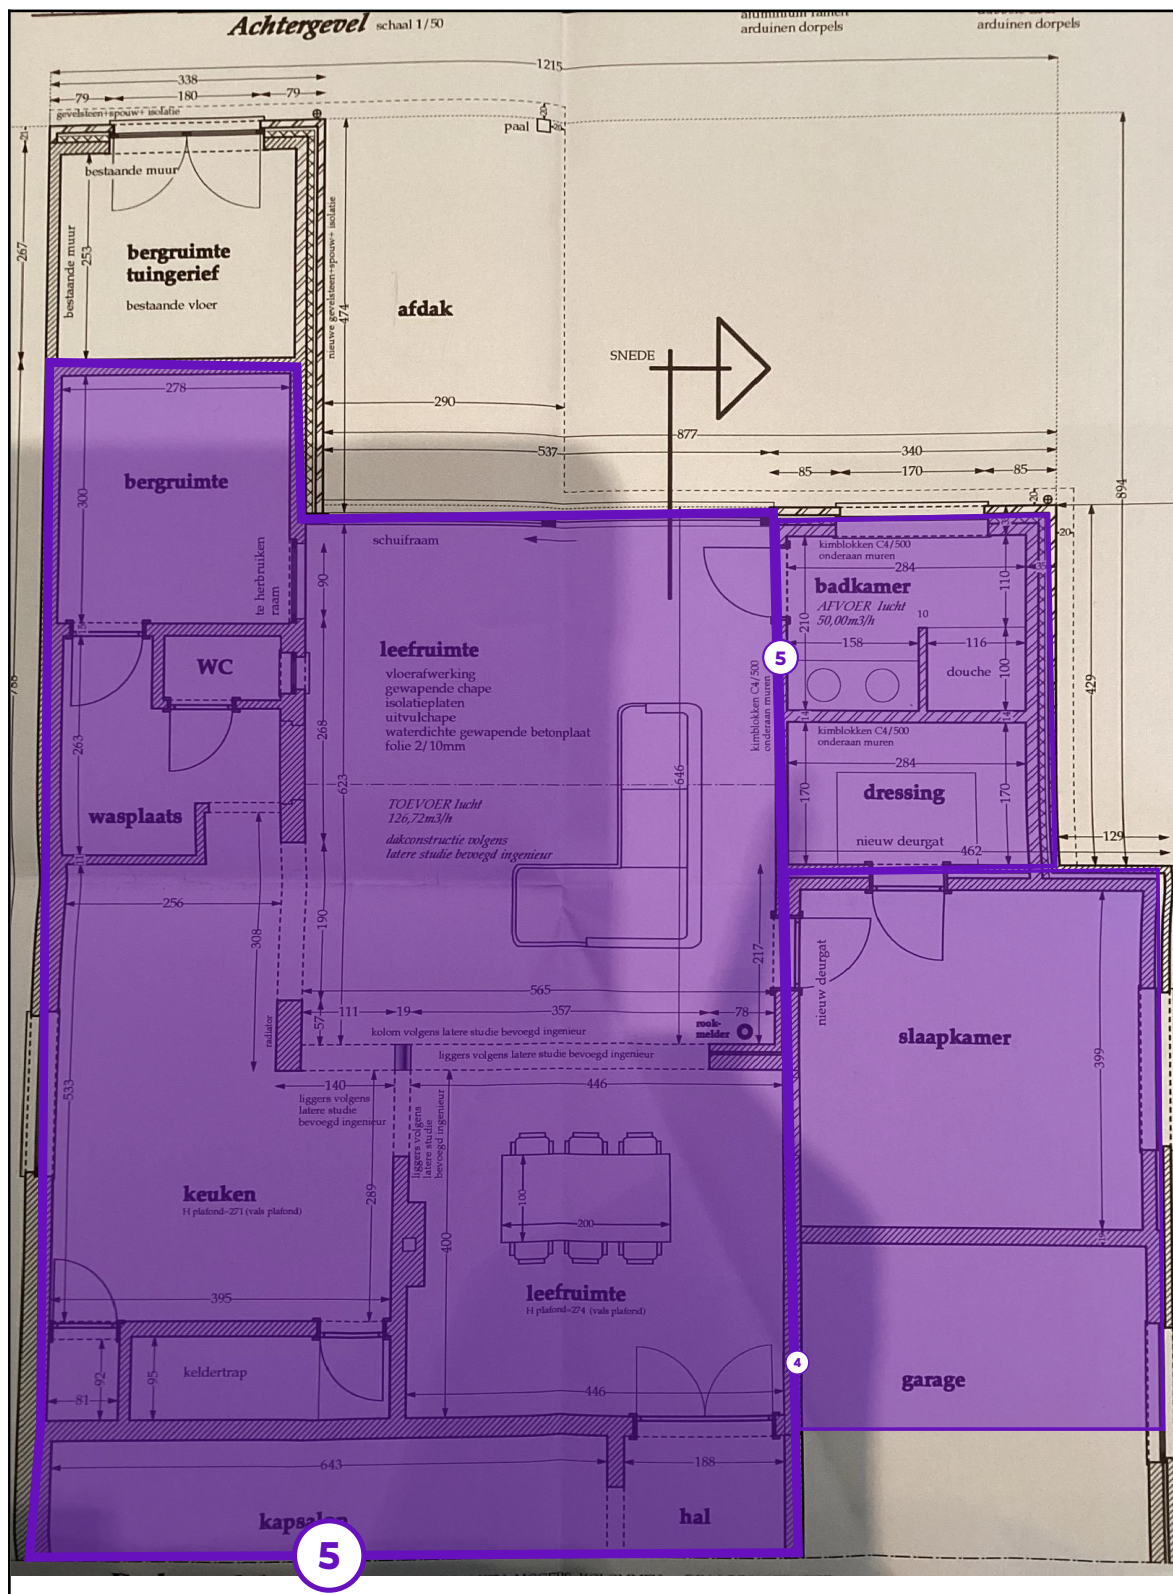
Plan 1.3: IMG_5542

4. Vloerbekleding - Niet verdacht	Advies	-
5. Tegellijm achter vloertegels en plinttegels	Advies	-

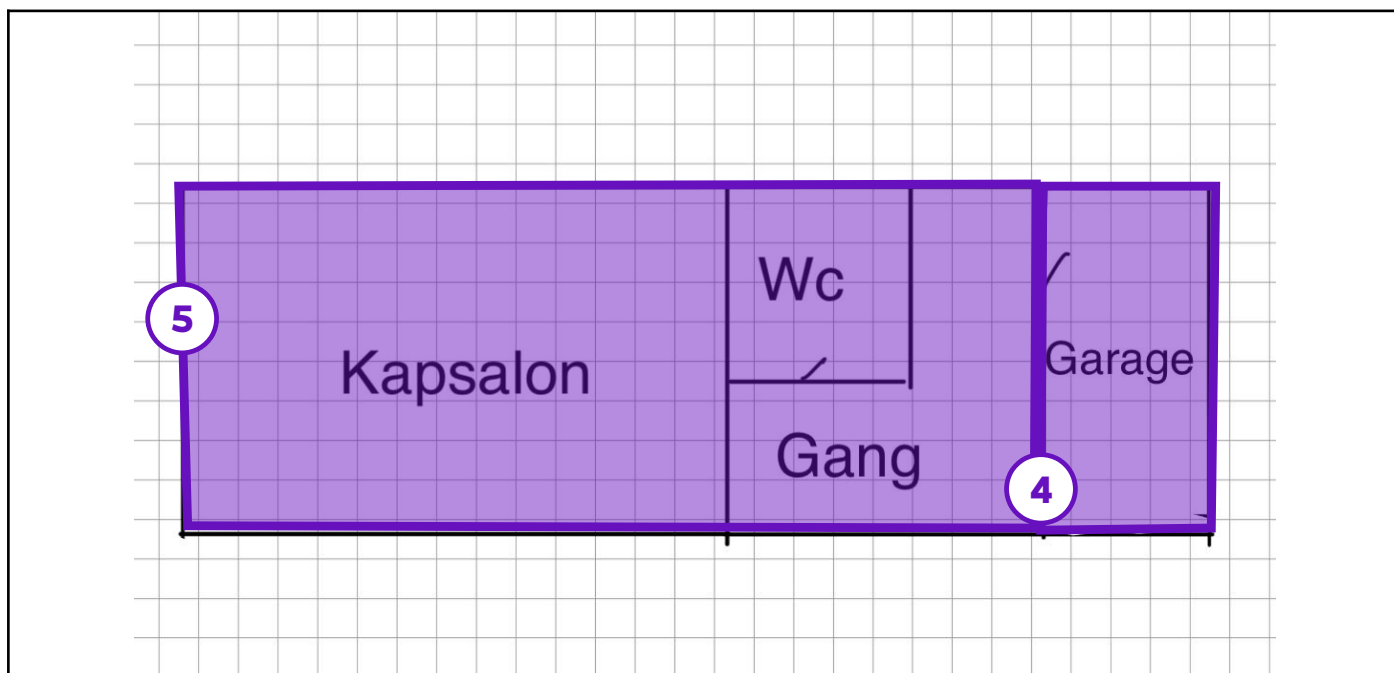
Plan 1.4: IMG_5543

Beschrijving	Type	Actie
4. Vloerbekleding - Niet verdacht	Advies	-
5. Tegellijn achter vloertegels en plinttegels	Advies	-

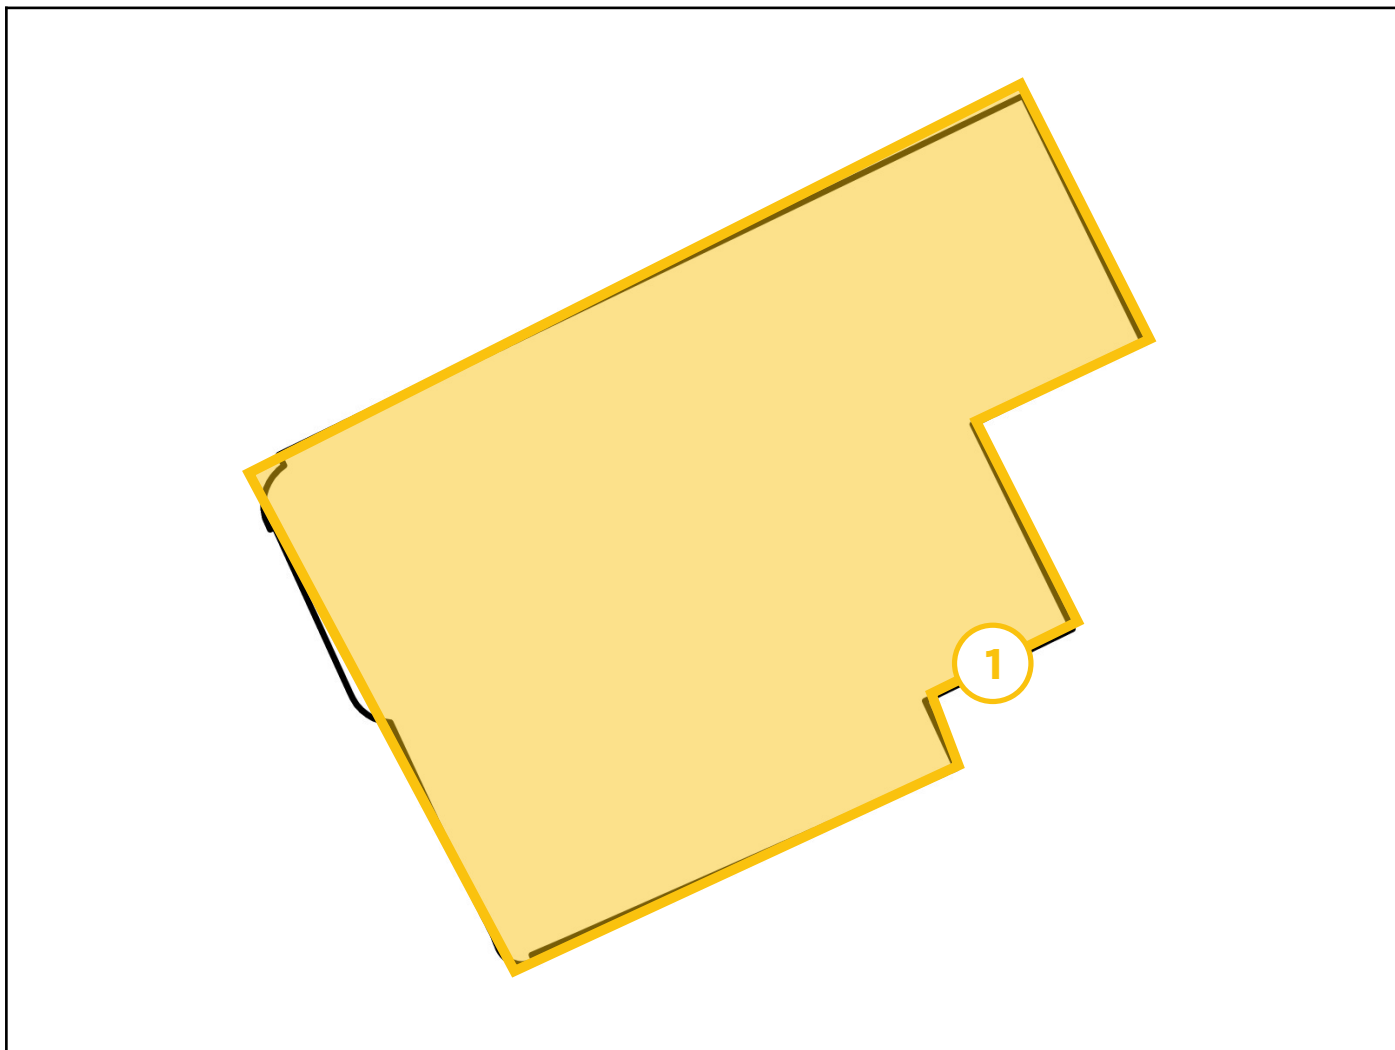
Plan 1.5: Hoofdgebouw plan

Beschrijving	Type	Actie
1. Volledige dak	Uitsluiting	-

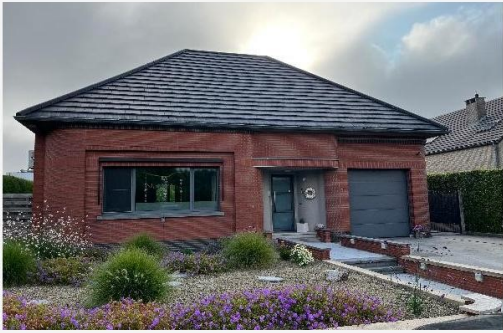
Situeringfoto

Uitgesloten van inspectie

Bouwjaar: 2008

Constructies gebouwd vanaf 2001 moeten niet onderzocht worden

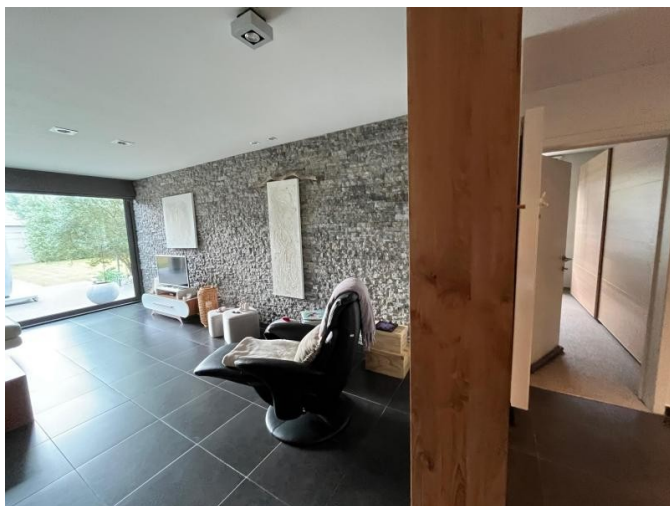
Vrije foto

Op moment van de inspectie kon niet worden nagegaan of de tegelijk achter de muurtegels/plinten asbestverdacht is. Bij renovatie of verwijdering van de tegels dient het materiaal te worden geanalyseerd voor de werken van start gaan.

Identificatiemethode	Redelijk vermoeden
Primaire drager	Binnenwand
(Asbest)materiaal	In-situ afwerkingslagen - Lijm laag

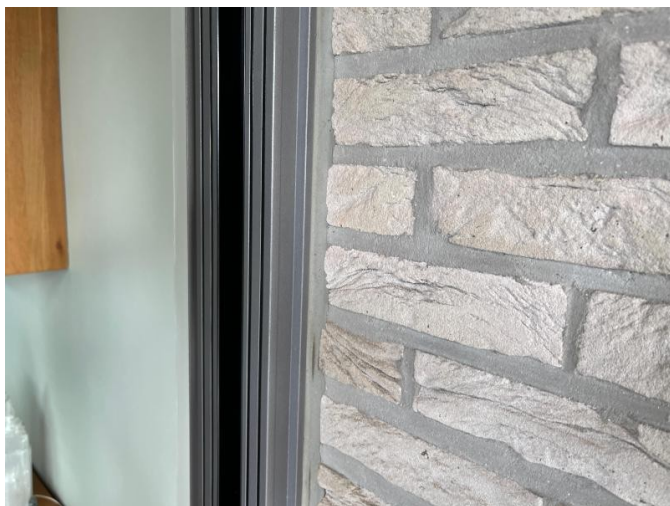
Vrije foto

De afkitting van de ramen bestaat uit siliconen. Dit is niet asbestverdacht

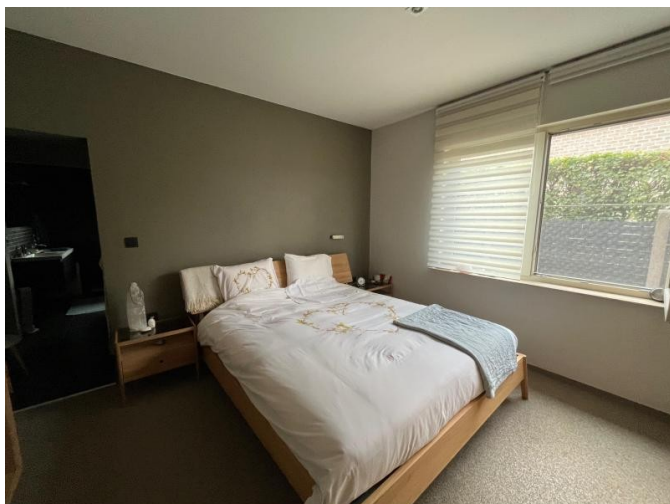
Vrije foto

De aanwezige vloerbekleding is niet asbestverdacht. De onderliggende laag was echter niet inspecteerbaar zonder destructie tijdens de inspectie. Mogelijk is de onderliggende laag asbestverdacht.

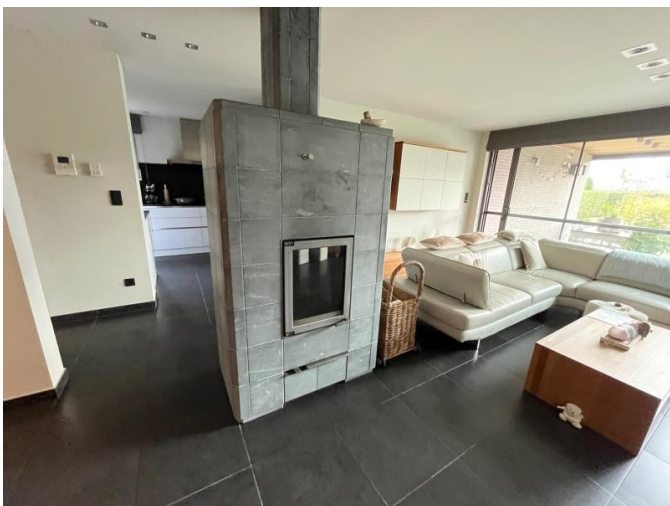
Vrije foto

Op moment van de inspectie kon niet worden nagegaan of de tegellijm onder de vloertegels of achter de plinttegels asbestverdacht is. Bij renovatie of verwijdering van de tegels dient het materiaal te worden geanalyseerd voor de werken van start gaan.

Identificatiemethode	Redelijk vermoeden
(Asbest)materiaal	In-situ afwerkingslagen - Lijm laag

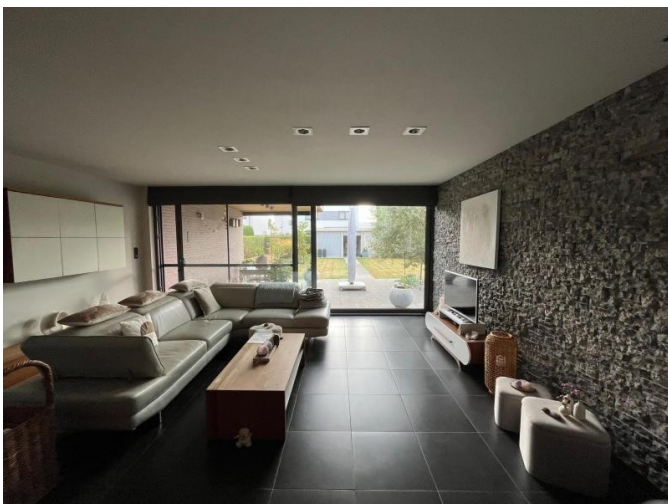
Vrije foto

Het plafond bestaat uit niet-asbestverdachte gipskartonplaten/hout-/pvc platen . Zonder destructie is het niet mogelijk om na te gaan of er asbestverdachte materialen aanwezig zijn achter de gipskartonplaten/hout-/pvc platen.

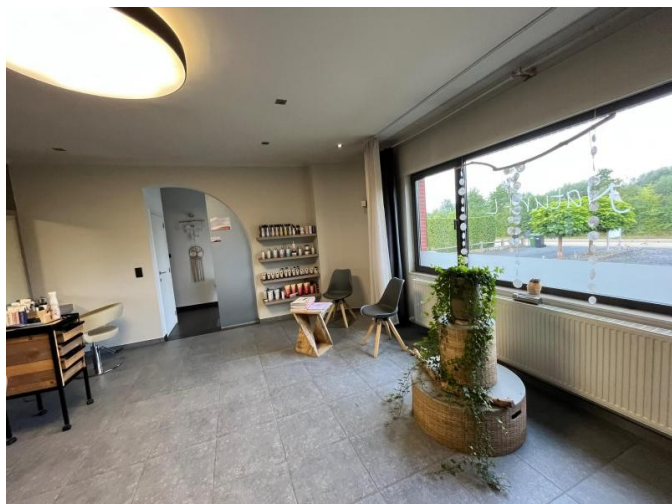
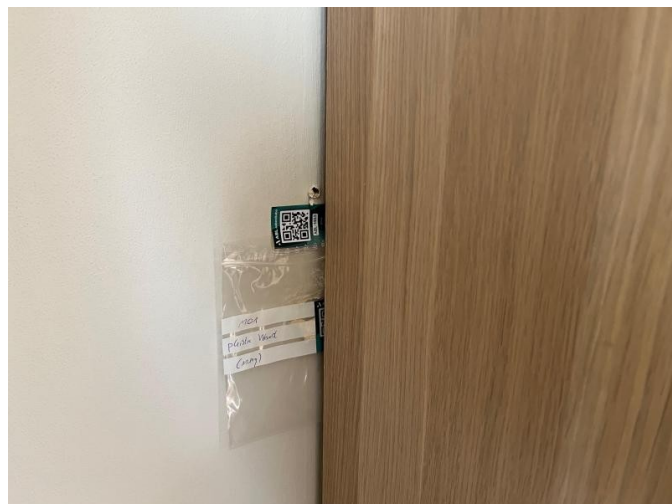
Fiche 7: Pleisterwerk wanden

Geen asbest

#	Type	Referentie	Resultaat
7.1	Mengmonster	M01	Geen asbest

Beschrijving	Pleisterwerk wanden
Omgeving	Binnen
Primaire drager	Binnenwand
Bindmiddel van materiaal	Gips - kalk
Gebondenheid op basis van bindmiddel	Niet-hechtgebonden
Hoeveelheid (oppervlakte - dikte - aantal)	• 340,00 m ² - 1,00 cm - 1 stuk
Totaal volume	3,40 m ³
Identificatiemethode	Vaststelling met monsternamen
Destructieve handeling voor identificatie	Nee
Opmerking	De hoeveelheid betreft een schatting. Het materiaal werd bemonsterd op de volgende locaties: keuken, stooklokaal, kamer
