# Asbestinventarisatattest

Oplintersesteenweg 609, 3300 Tienen

Attestnummer : 20261013-000005.000

**Niet-asbestveilig**

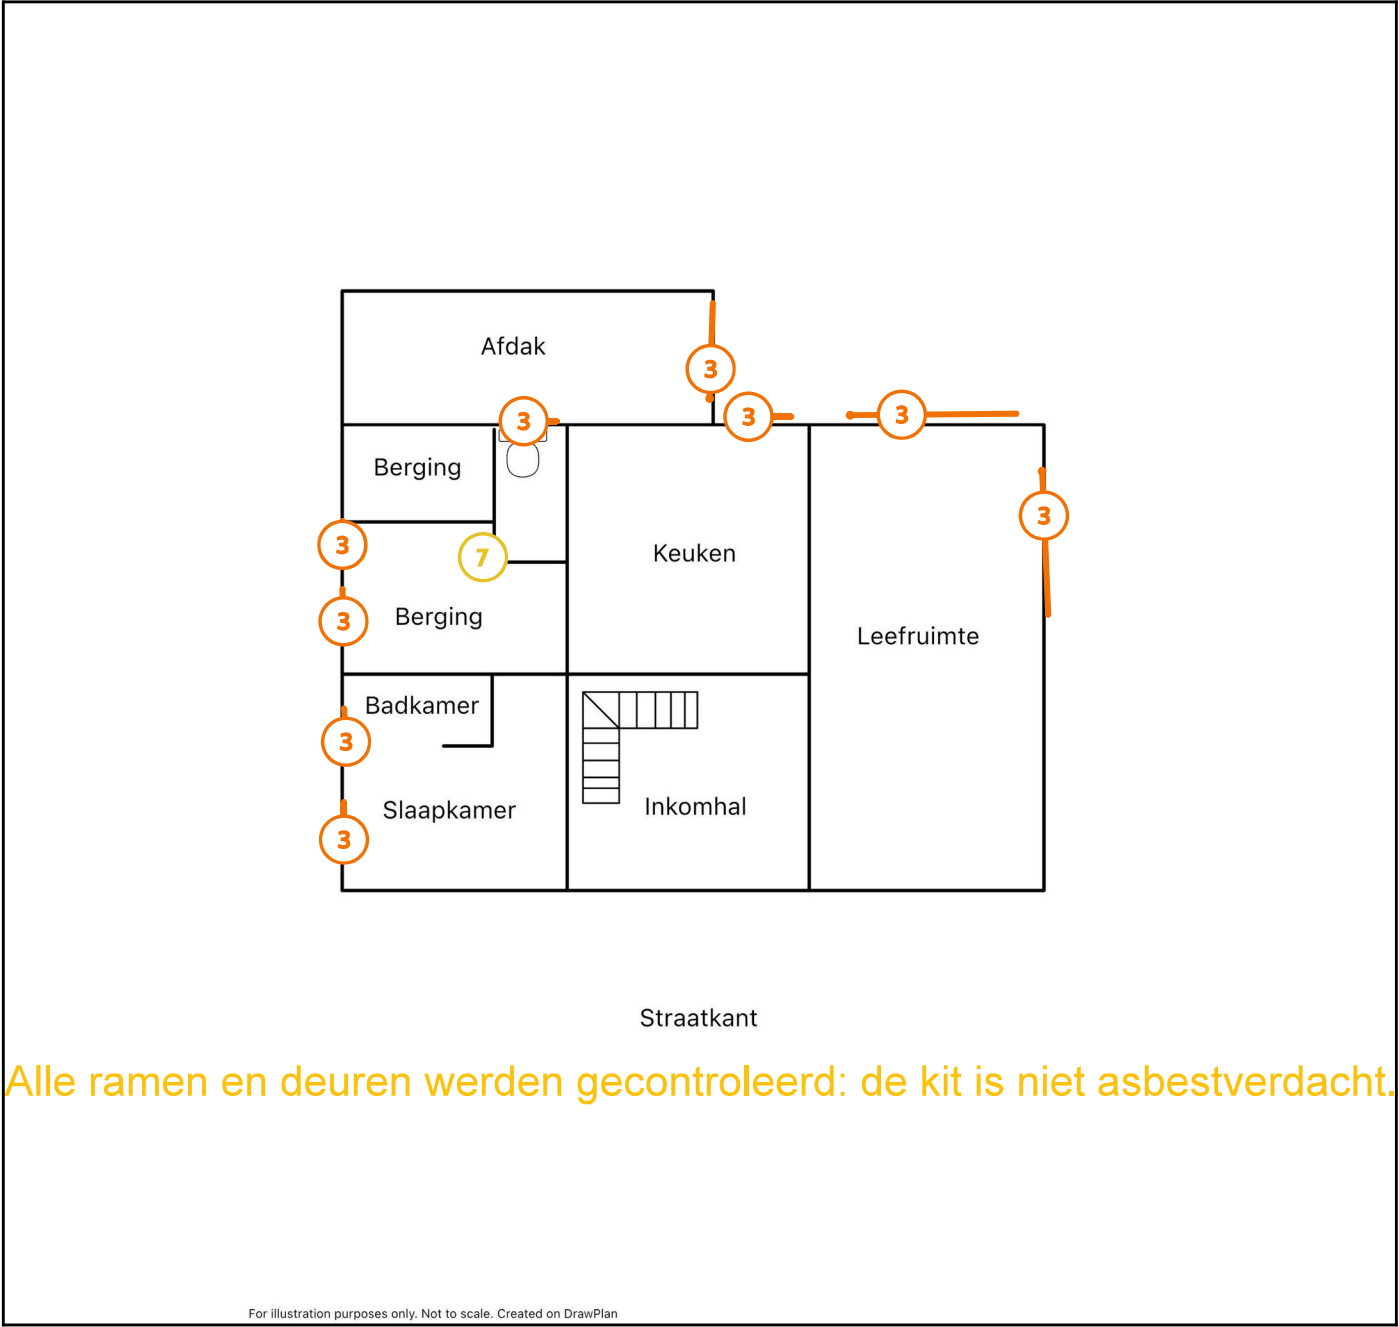
# Plan 1.4: Woning plan - V+0 - varia

| Beschrijving | Type | Actie |
|---|---|---|
| 3. Vensterbank buiten - asbestcement | Asbestmateriaal | Verwijderen |
| 7. Bakeliet toepassingen | Asbestmateriaal | Zorgvuldig beheren |

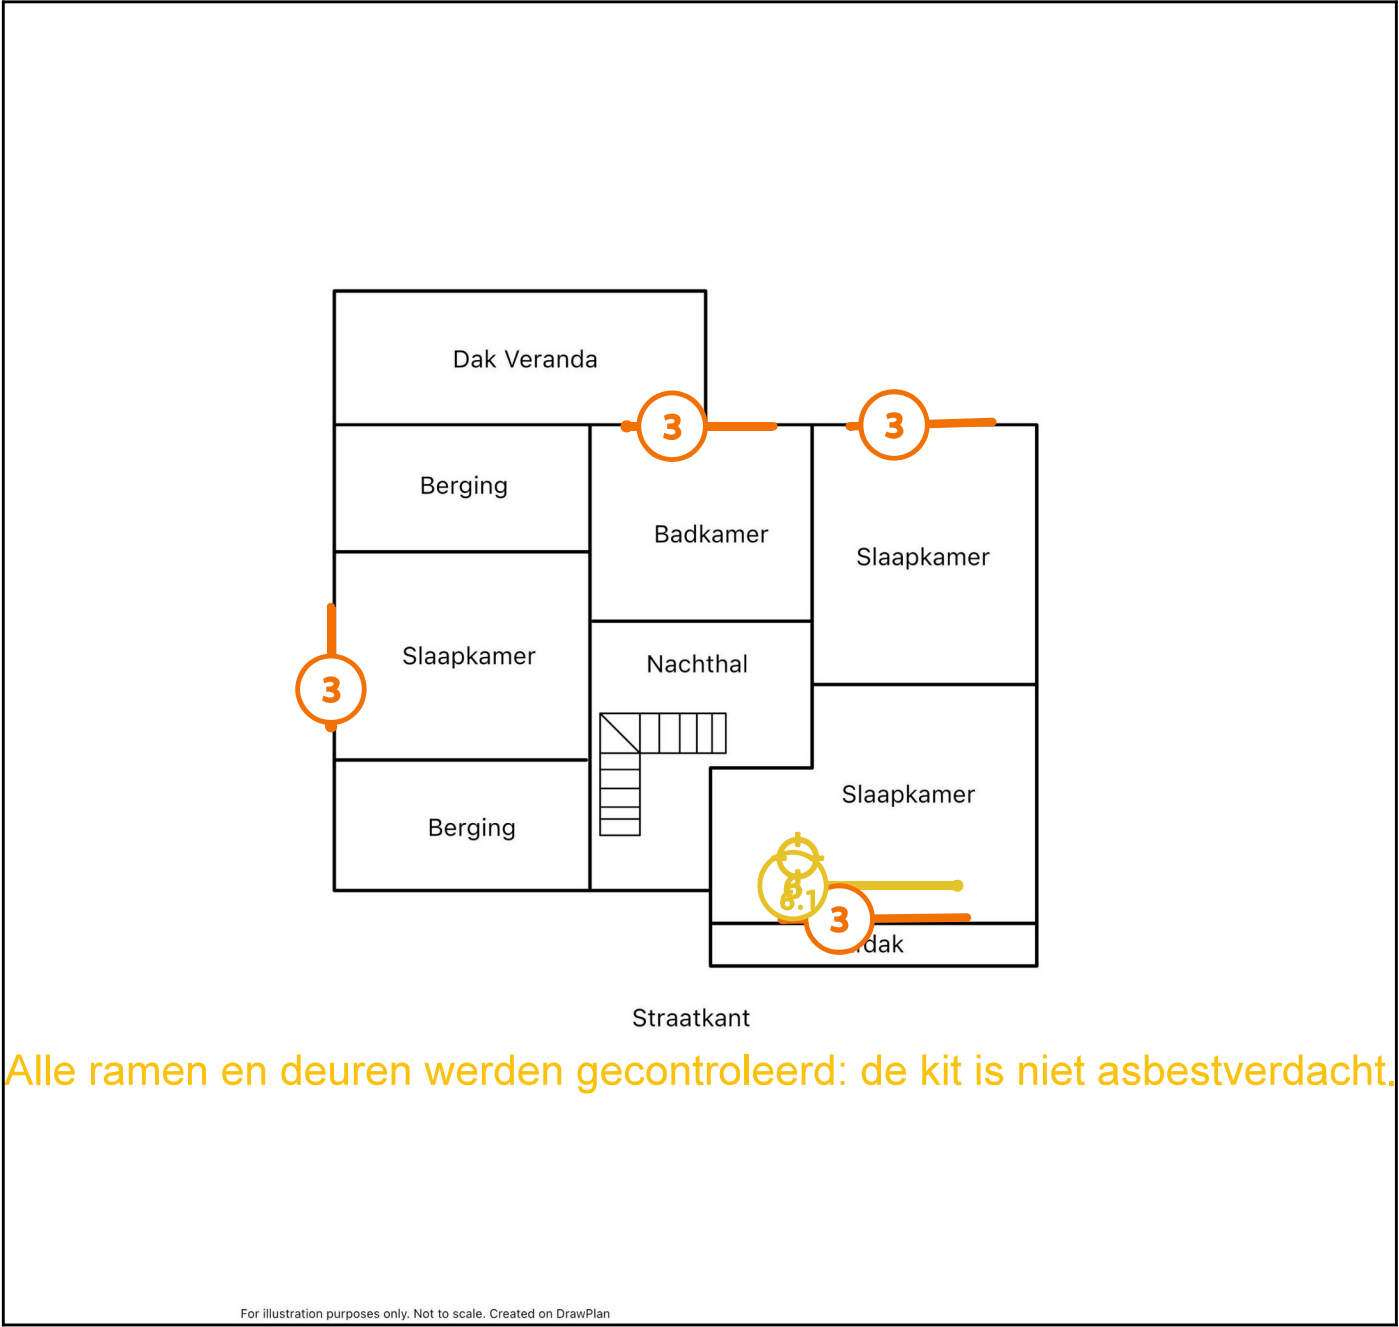
# Plan 1.7: Woning plan - V+1 - varia

| Beschrijving | Type | Actie |
|---|---|---|
| 3. Vensterbank buiten - asbestcement | Asbestmateriaal | Verwijderen |
| 6. Vensterbank type massal | Asbestmateriaal | Zorgvuldig beheren |

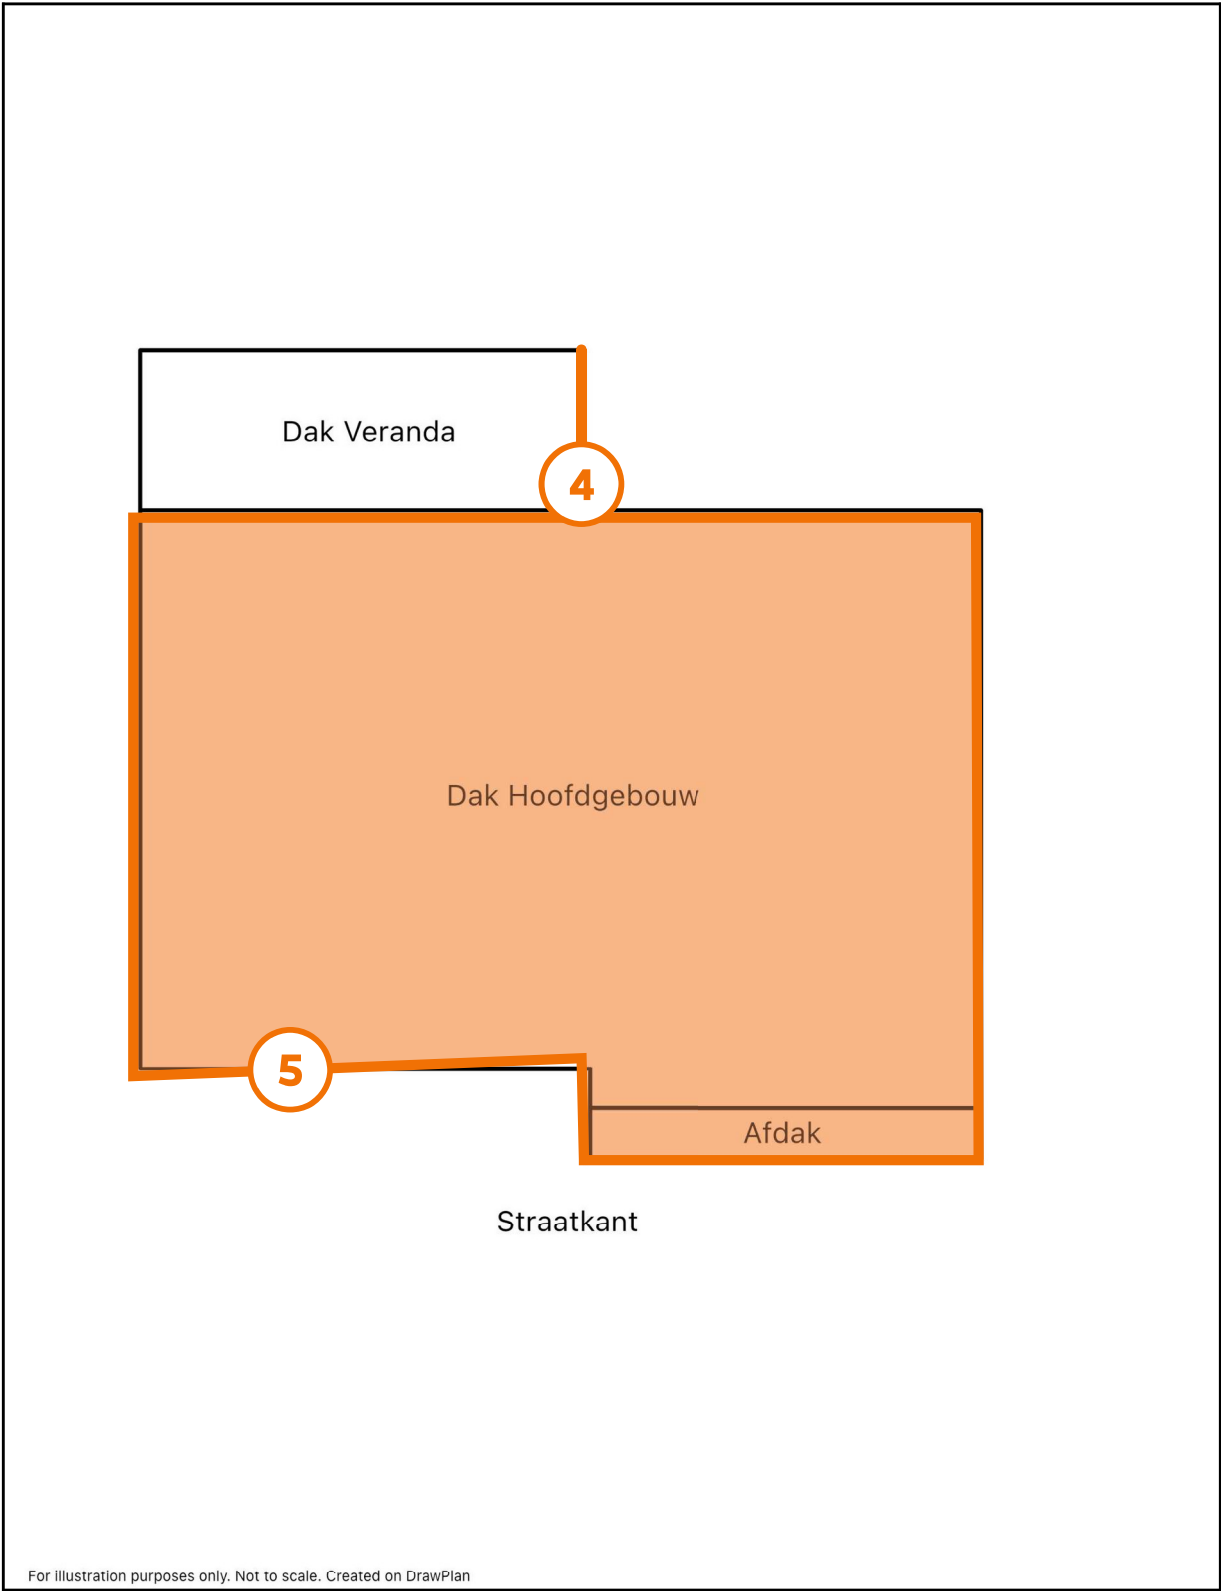
# Plan 1.9: Woning plan - dak

| 4. Deksteen - asbestcement | Asbestmateriaal | <a href="#">Verwijderen</a> |
| 5. Onderdak type Menuiserite | Asbestmateriaal | <a href="#">Verwijderen</a> |

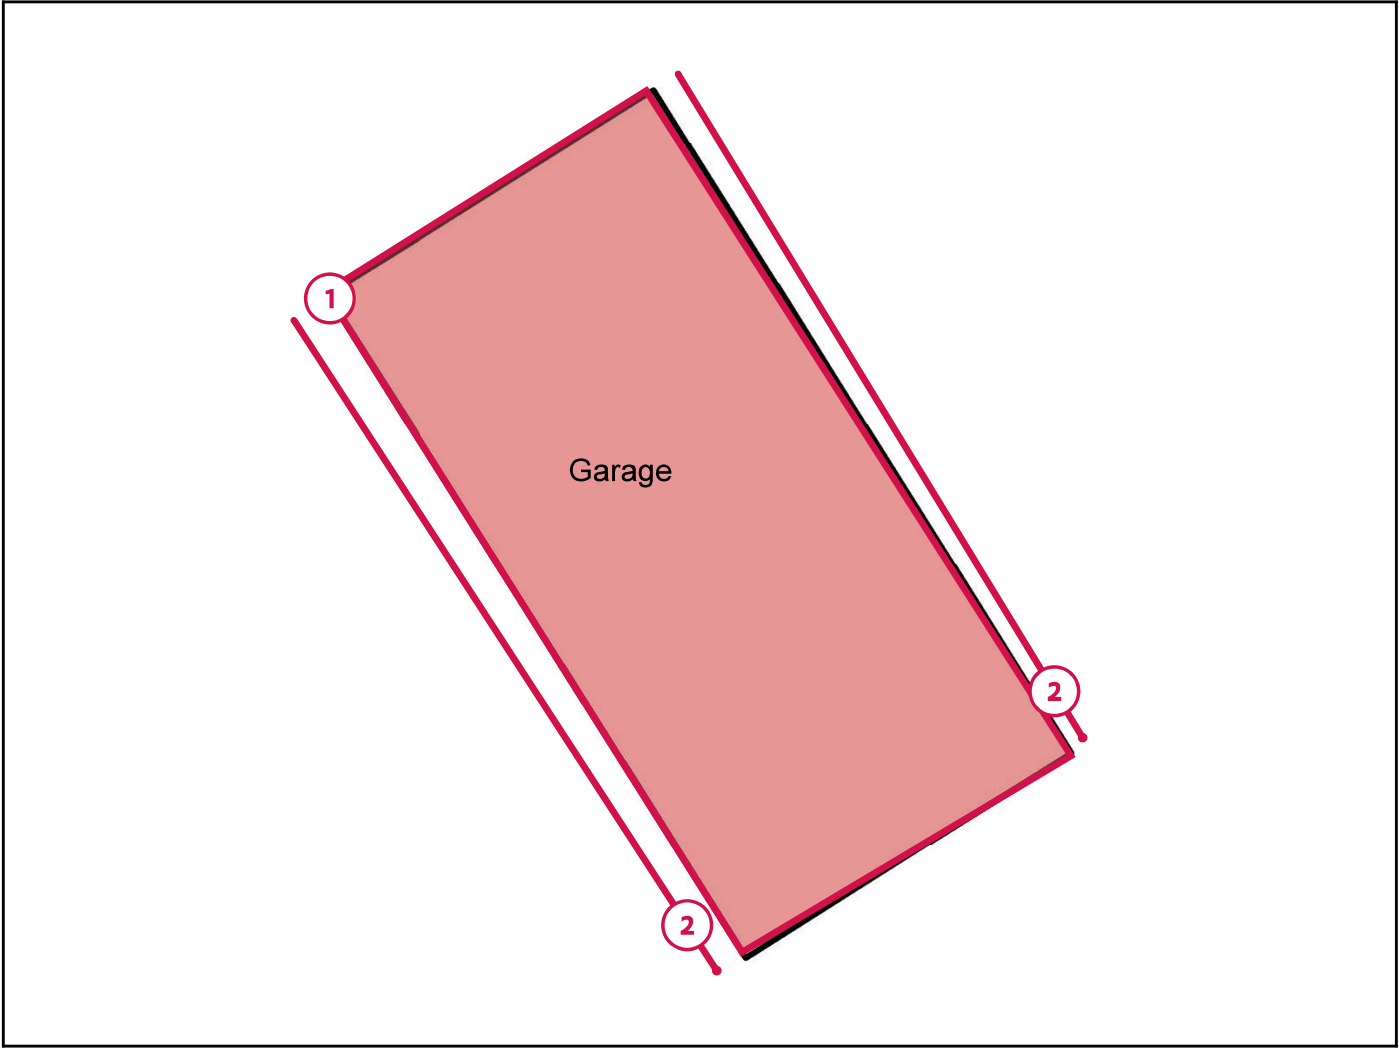
## Plan 2.2: Bijgebouw - garage plan dak

| Beschrijving | Type | Actie |
|---|---|---|
| 1. Dak bestaande uit golfplaten | Asbestmateriaal | Dringend verwijderen |
| 2. Mos in de dakgoot | Asbestmateriaal | Dringend verwijderen |

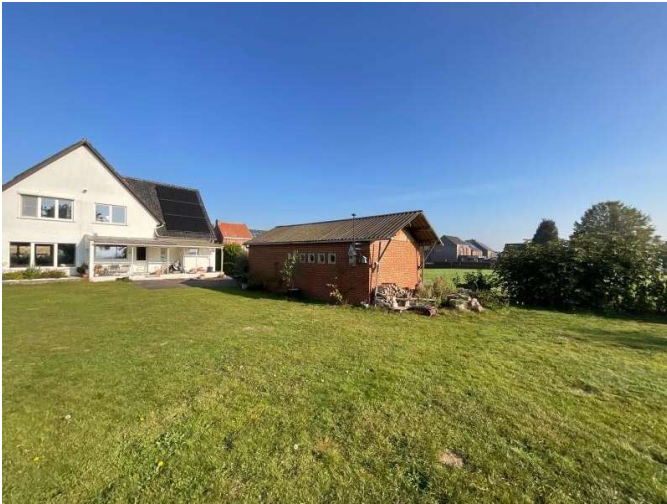
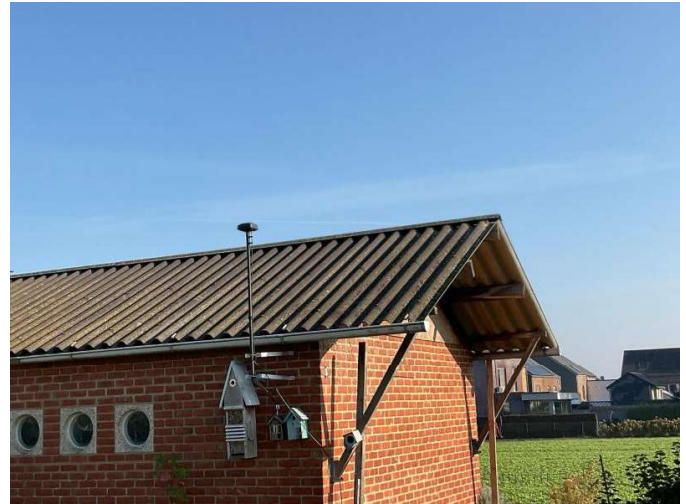
| Eindbeoordeling materiaalrisico | Hoog materiaalrisico en/of hoge kans op vezelvrijgave |

| Asbestsoort (vezeltype) | Crocidoliet aanwezig |
| Toestand van het materiaal | Matig beschadigd, matig verweerd |

| Beschrijving | Dak bestaande uit golfplaten |

**Dringend verwijderen**

- Verwijder dit asbestmateriaal zo snel mogelijk. Volg de toestand goed op.
- Hemelwater dat afspoelt van asbestcement daken of gevels kan asbestdeeltjes bevatten. Gebruik het enkel voor gesloten circuits (bv. spoelen toiletten). Reinig na het vervangen van het dak of de gevel de dakgoten en regenwaterput of -ton om asbesthoudend sediment of slib te verwijderen
- Voer bijkomende staalname(s) uit.

- Eenvoudige handelingen: mag via doe-het-zelf of door werknemer(s) met opleidingsattest eenvoudige handelingen  
Deze toepassing betreft een hechtgebonden asbesttoepassing en kan door een aannemer die over een opleidingsattest eenvoudige handelingen beschikt of door een particulier (doe-het-zelf), verwijderd worden indien:
  - 1) er geen verhoogd risico op vrijgave van asbestvezels ontstaat;
  - 2) de toepassing voorafgaand wordt gefixeerd/bevochtigd;

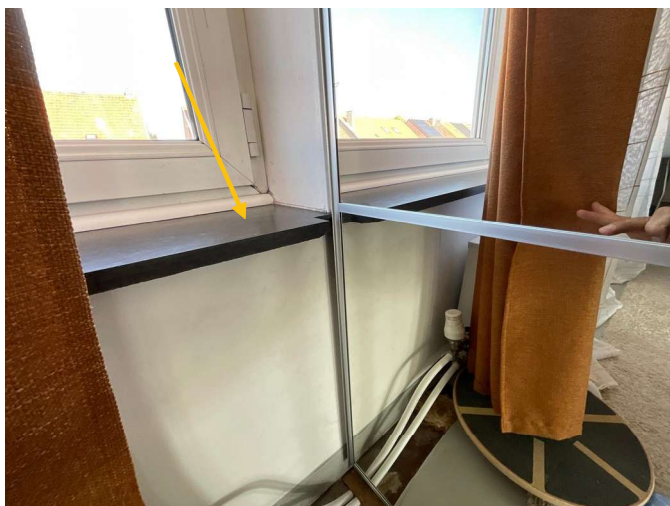
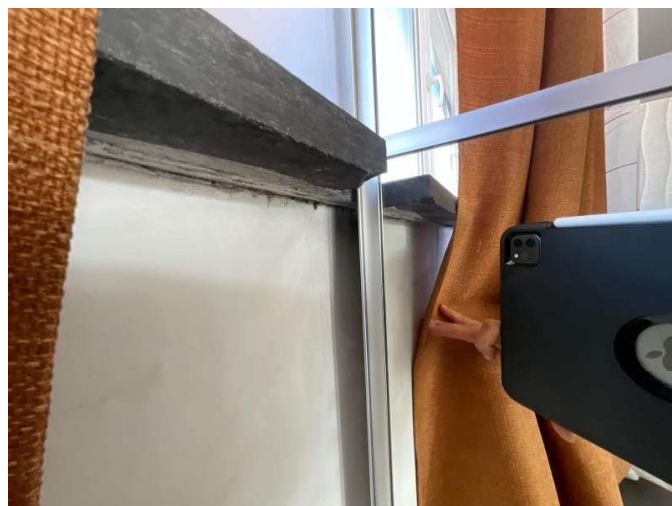
| Opmerking | Het betreft 1 vensterbank. De overige vensterbanken werden gecontroleerd en bestaan uit natuursteen. |

- Eenvoudige handelingen: mag via doe-het-zelf of door werknemer(s) met opleidingsattest eenvoudige handelingen  
Deze toepassing betreft een hechtgebonden asbesttoepassing, binnen, en kan door een aannemer die over een opleidingsattest eenvoudige handelingen beschikt of door een particulier (doe-het-zelf), verwijderd worden indien:
  - 1) er geen verhoogd risico op vrijgave van asbestvezels ontstaat;
  - 2) de toepassing voorafgaand wordt gefixeerd/bevochtigd;
  - 3) de individuele elementen zonder machinale werktuigen en zonder breken of gooien een voor een losgemaakt worden;
  - 4) in gesloten (dubbele, luchtdichte en transparante) verpakking weggevoerd worden naar een erkend afvalpunt (recyclagepark).

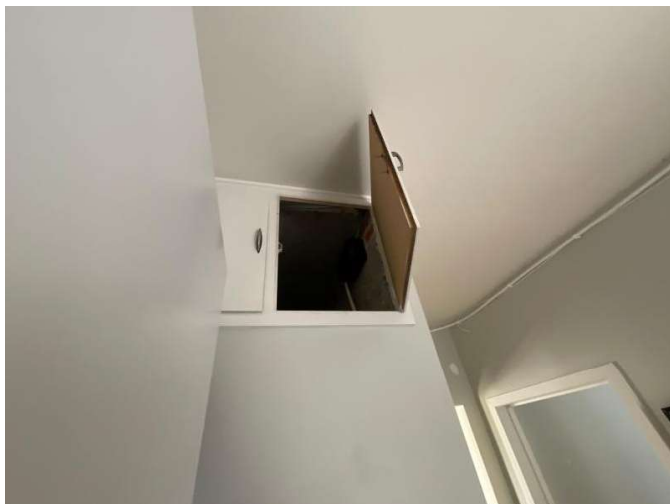
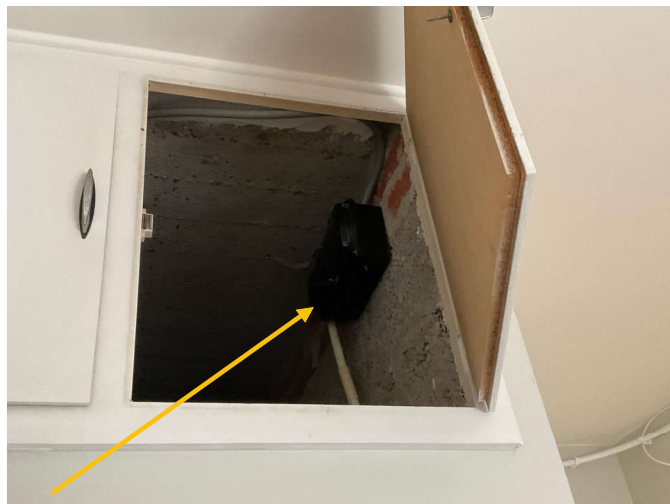
| Identificatiemethode | De asbestdeskundige beoordeelt het materiaal als asbestverdacht en dus asbesthoudend, en dit zonder monstername.<br><br>Motivatie: De monstername brengt andere schade aan dan schade die inherent is aan de monstername. |

- Eenvoudige handelingen: mag via doe-het-zelf of door werknemer(s) met opleidingsattest eenvoudige handelingen  
Deze toepassing betreft een hechtgebonden asbesttoepassing en kan door een aannemer die over een opleidingsattest eenvoudige handelingen beschikt of door een particulier (doe-het-zelf), verwijderd worden indien:
  - 1) er geen verhoogd risico op vrijgave van asbestvezels ontstaat;
  - 2) de toepassing voorafgaand wordt gefixeerd/bevochtigd;
  - 3) de individuele elementen zonder machinale werktuigen en zonder breken of gooien een voor een losgemaakt worden;
