# Asbestinventarisatetest

Rijweg 81, 2870 Puurs-Sint-Amands

Attestnummer : **20261011-000060.000**

**Asbestveilig** (maar mogelijk niet asbestvrij)

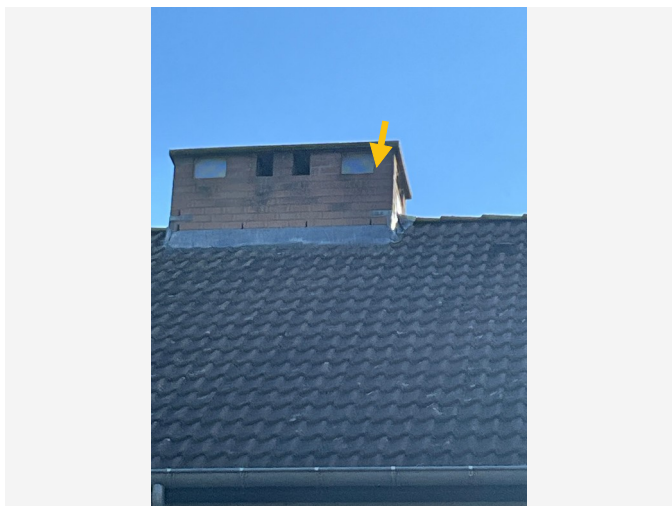
*Situeringsfoto*

### Tijdelijke beperking

**Reden:** Het te onderzoeken materiaal situeert zich hoger dan 3,50 m te rekenen vanaf een veilige ondergrond

**Uitleg van de asbestdeskundige:** De binnenkant van de schouw is niet waarneembaar, over inwendige toepassingen kan er geen uitspraak gedaan worden.

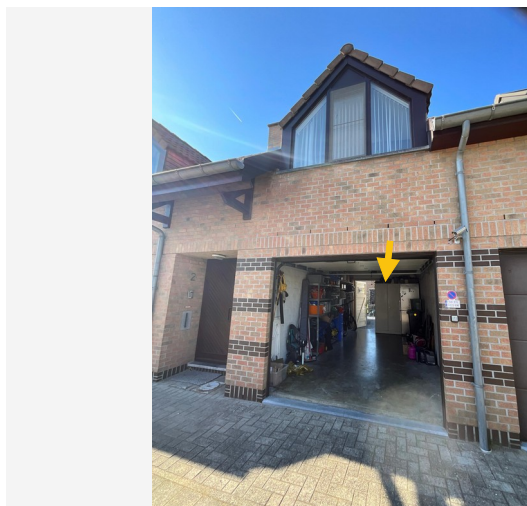
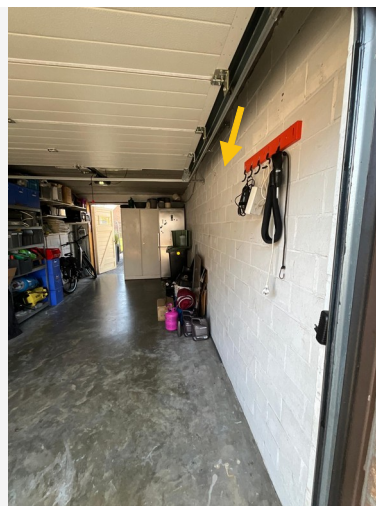
Geen waarneembare asbestverdachte materialen aangetroffen.

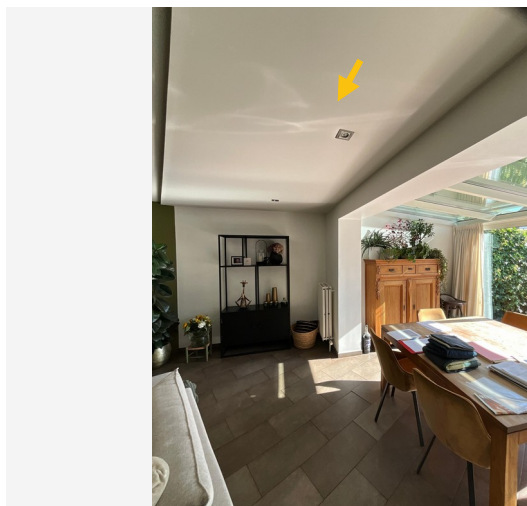
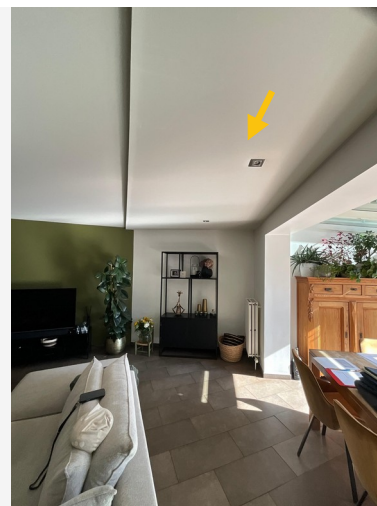
De plafonds werden afgewerkt met niet-asbestverdachte voorzetpanelen die inspectie van de bedekte structuur (opbouw, pleisterwerk) verhinderen. Over achterliggende lagen kan er geen uitspraak gedaan worden.

Overall aanwezig op gelijkvloers behalve in traphal - 52m<sup>2</sup>.

Op zolderverdiep overall aanwezig - 42m<sup>2</sup>.

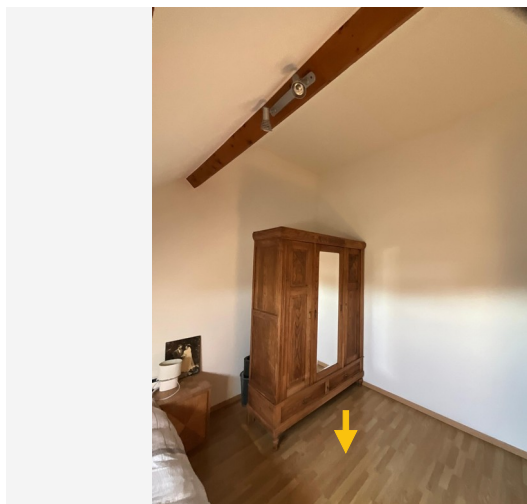
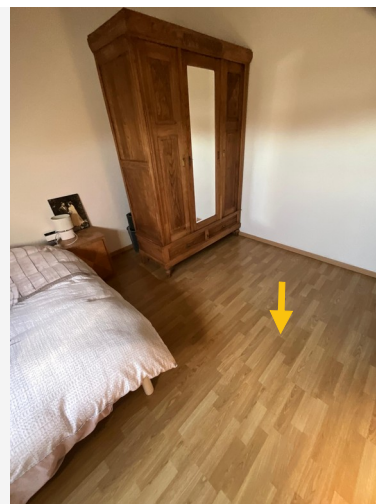
Het laminaat en vloertegels zijn niet verdacht, over onderliggende lagen kan er geen uitspraak gedaan worden.

Laminaat aanwezig overal op 1 verdiep - 39m<sup>2</sup>, behalve in badkamer - 9m<sup>2</sup> vloertegels.

Op 2 verdiep - 38m<sup>2</sup> laminaat overal aanwezig.

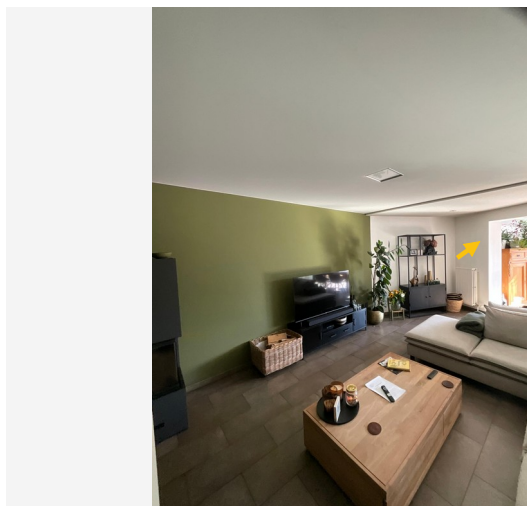
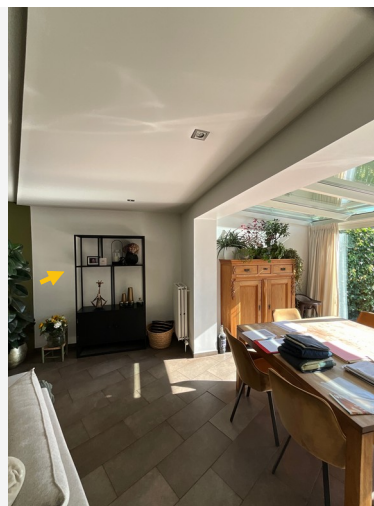
De plafonds en muren werden afgewerkt met niet-asbestverdachte voorzetpanelen die inspectie van de bedekte structuur (opbouw, pleisterwerk) verhinderen. Over achterliggende lagen kan er geen uitspraak gedaan worden.

Aanwezig in veranda - 18m<sup>2</sup>, op 1 verdiep - 2m<sup>2</sup> scheidingswand badkamer/traphal, op zolder - 3m<sup>2</sup> schuine wanden.

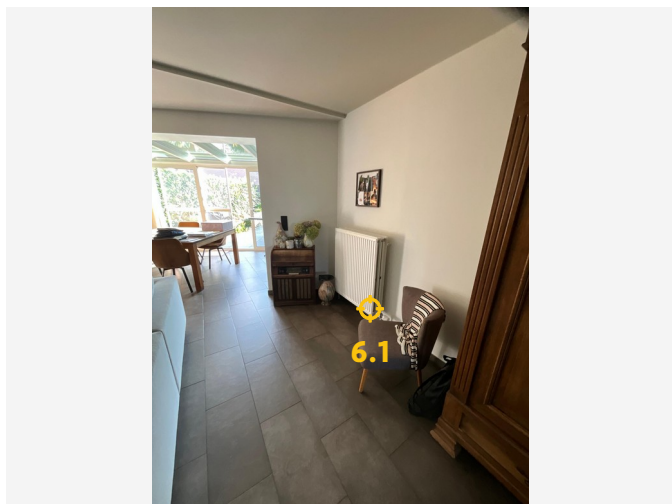
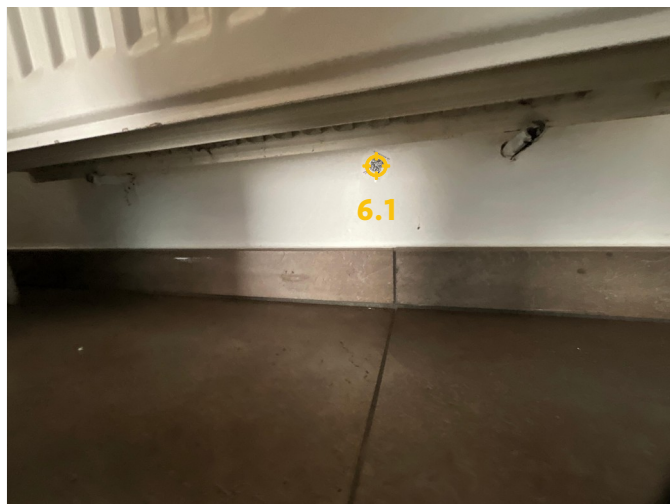
## Fiche 6: Pleisterwerk muren

### Conclusie

Geen asbest

| # | Type | Referentie | Resultaat |
|---|---|---|---|
| 6.1 | Mengmonster | 1 | Geen asbest |

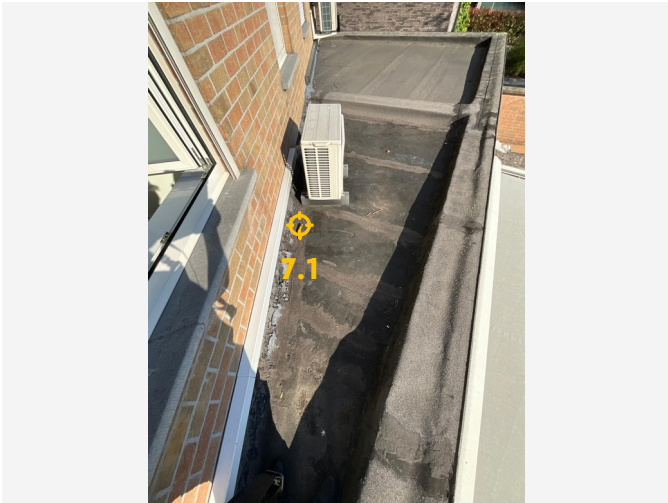
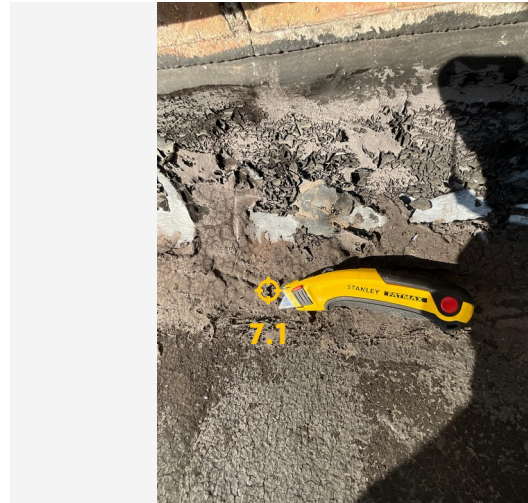
## Fiche 7: Roofing achterbouw

### Conclusie

Geen asbest

| # | Type | Referentie | Resultaat |
|---|---|---|---|
| 7.1 | Puntmonster | 3 | Geen asbest |

| Opmerking | Staalname tot op de eventuele onderliggende lagen is niet mogelijk zonder uitbreiding naar een destructief onderzoek. |

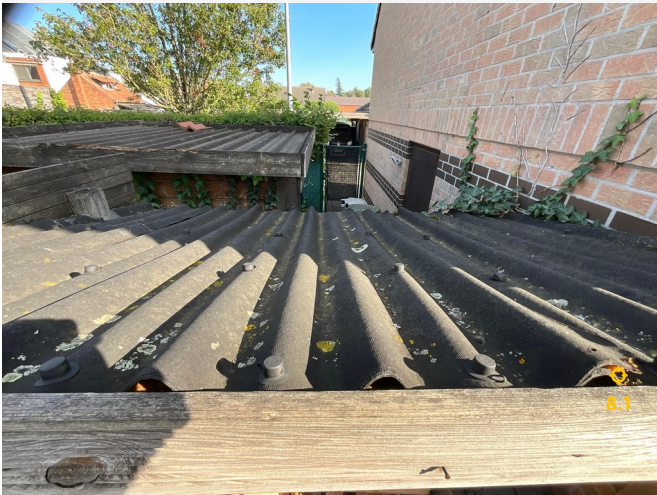
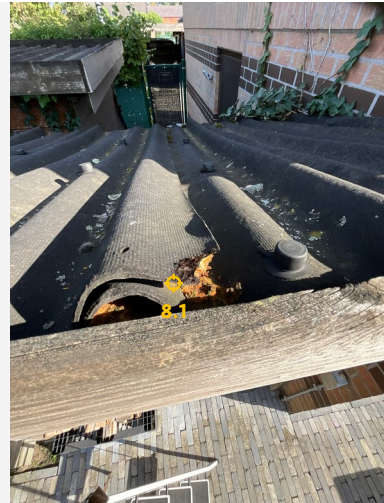
## Fiche 8: Onduline golfplaten afdak

### Conclusie

Geen asbest

| # | Type | Referentie | Resultaat |
|---|---|---|---|
| 8.1 | Puntmonster | 4 | Geen asbest |

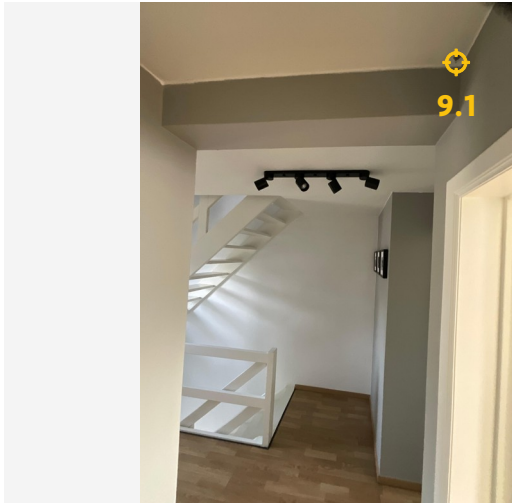
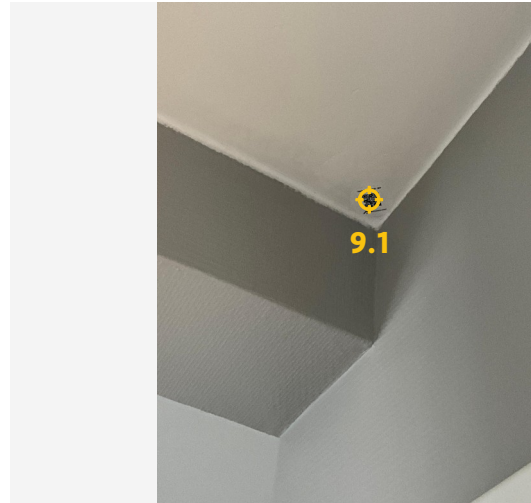
## Fiche 9: Pleisterwerk plafonds

### Conclusie

Geen asbest

| # | Type | Referentie | Resultaat |
|---|---|---|---|
| 9.1 | Mengmonster | 2 | Geen asbest |

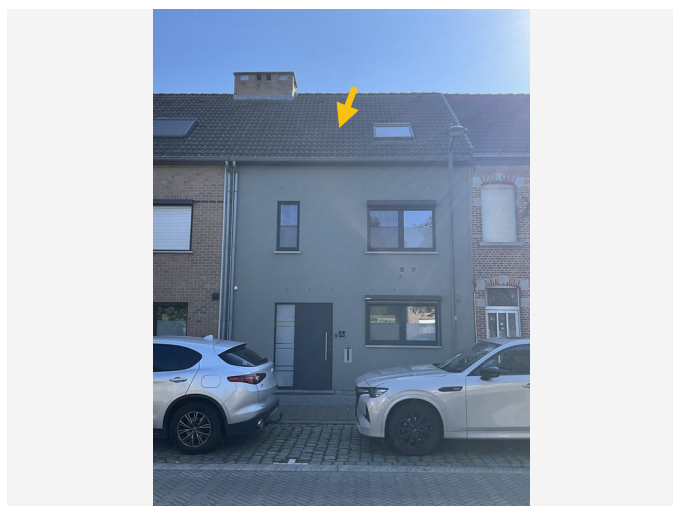
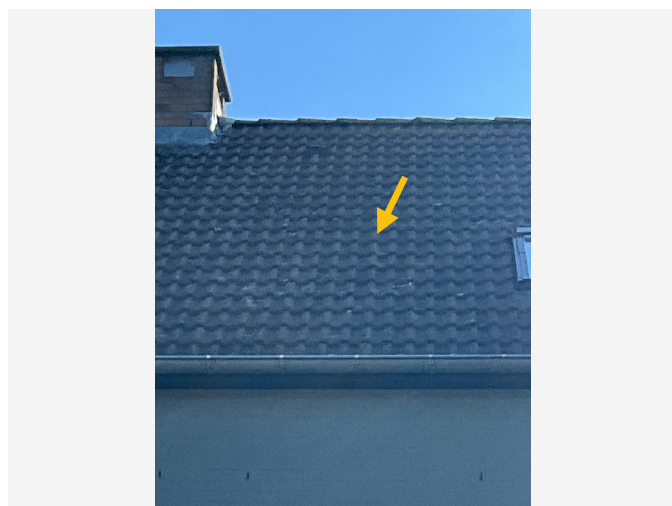
### Fiche 10: Dakbedekking hoofddak bestaande uit pannen (niet verdacht)

| Beschrijving | Notitie | Terug te vinden op plannen |
|---|---|---|
| Fiche 10: Dakbedekking hoofddak bestaande uit pannen (niet verdacht) | Deze dakbedekking is niet asbestverdacht | Plan 1.9: dak |

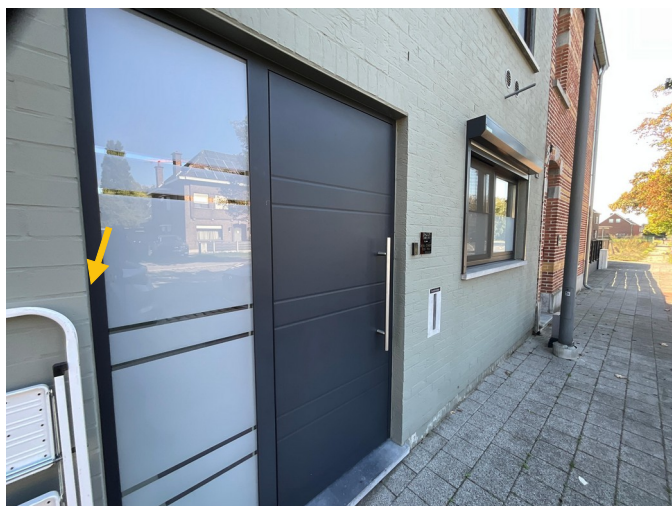
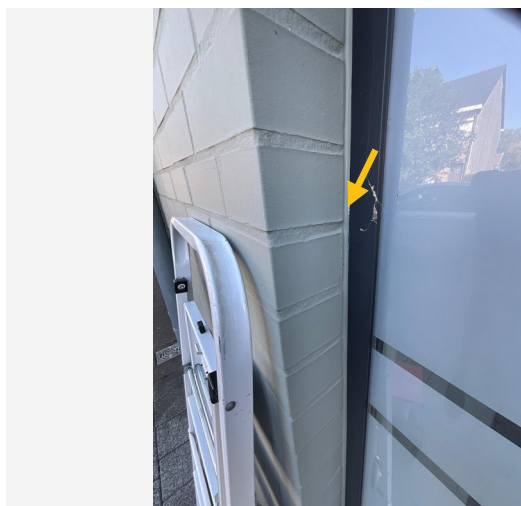
## Fiche 11: Kit aan de ramen

| Beschrijving | Notitie | Terug te vinden op plannen |
|---|---|---|
| Fiche 11: Kit aan de ramen | De kit aan de ramen is niet asbestverdacht.<br>Betreft siliconen. | - |

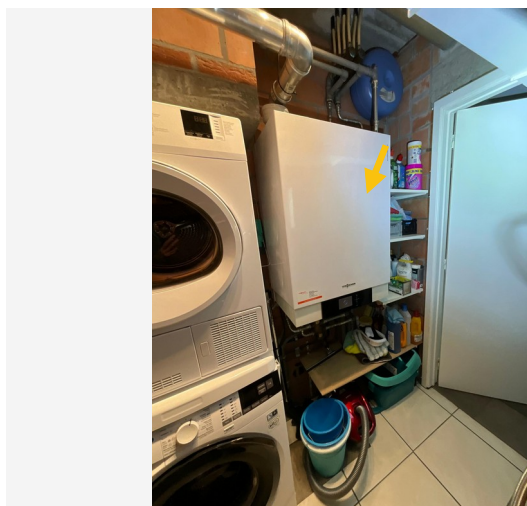
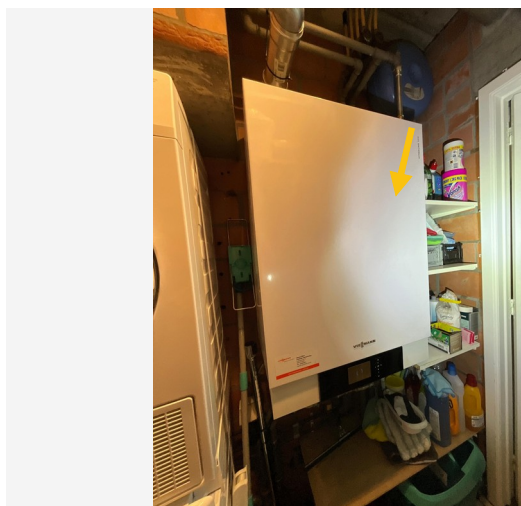
## Fiche 12: CV-ketel (niet verdacht)

| Beschrijving | Notitie | Terug te vinden op plannen |
|---|---|---|
| Fiche 12: CV-ketel (niet verdacht) | De CV-ketel is van een recent bouwjaar en is volgens de literatuur niet asbestverdacht. (dichtingen, isolerend materiaal)<br><br>Factuur aanwezig van plaatsing in 2011. | Plan 1.1: gelijkvloers |

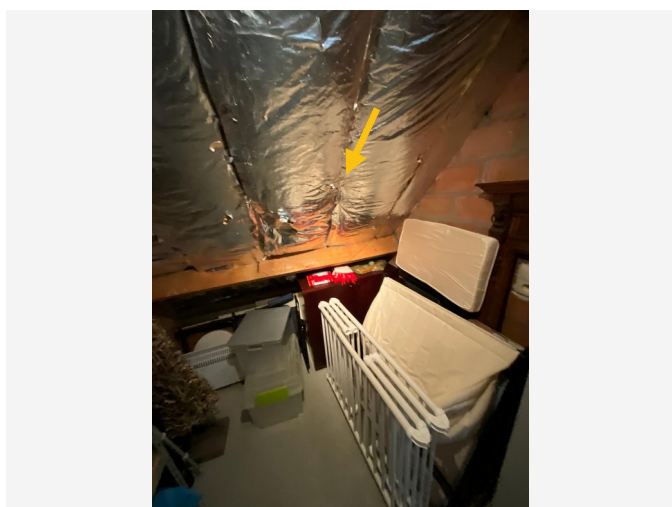
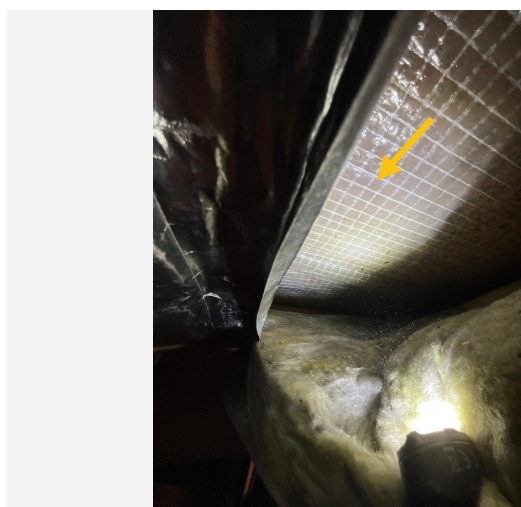
## Fiche 13: Onderdak hoofddak

| Beschrijving | Notitie | Terug te vinden op plannen |
|---|---|---|
| Fiche 13: Onderdak hoofddak | Betreft korafleece. | - |

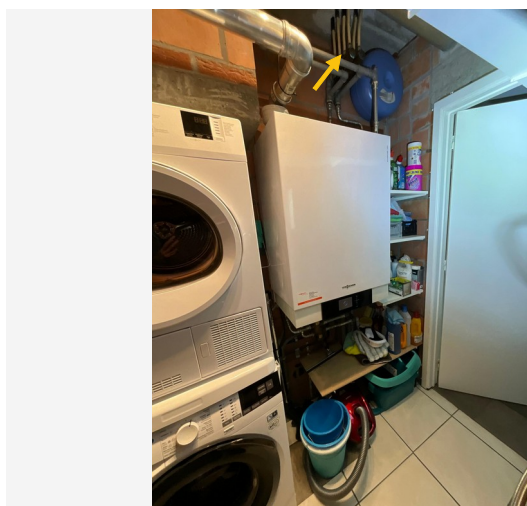
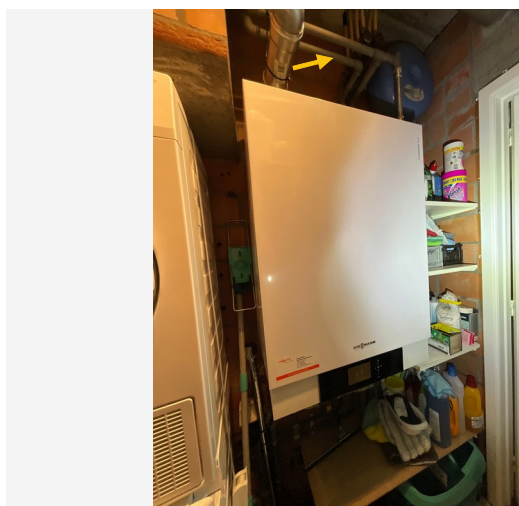
### Fiche 15: Leidingisolatie (niet aanwezig)

| Beschrijving | Notitie | Terug te vinden op plannen |
|---|---|---|
| Fiche 15: Leidingisolatie (niet aanwezig) | Er werd geen leidingisolatie aangetroffen. | - |
