Asbestinventarisatetest

Lipsestraat 52, 3150 Haacht

Attestnummer : 20260317-000233.000

Uitgegeven op : 17.03.2026

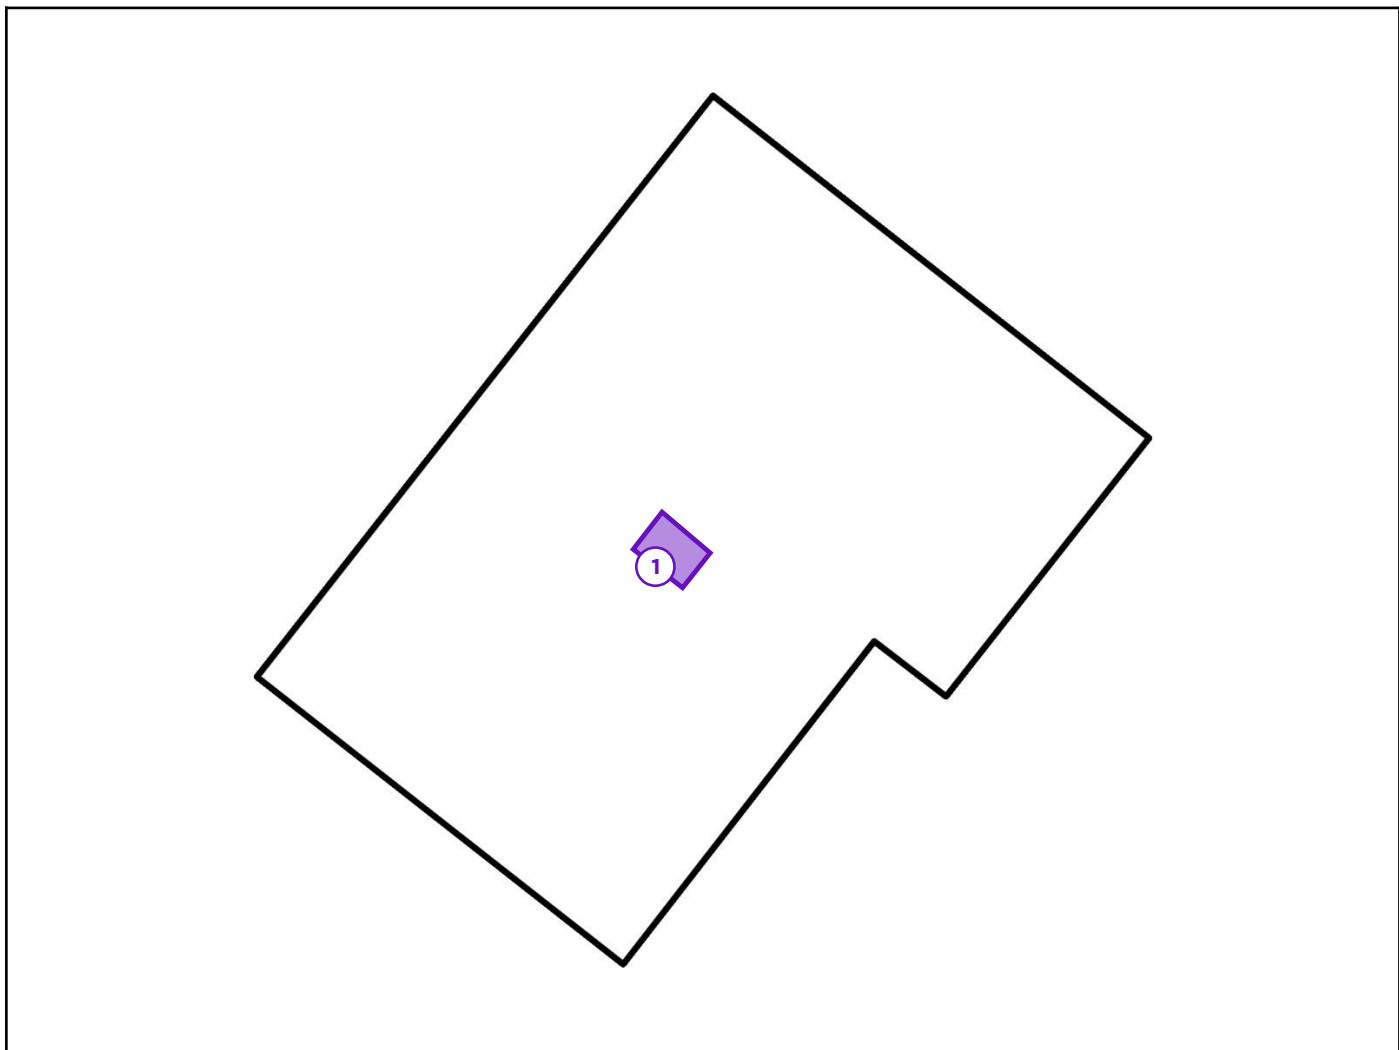
Plan 1.6: Woning - plan dak

Beschrijving	Type	Actie
1. Schouw - rookgaskanalen	Beperking	-

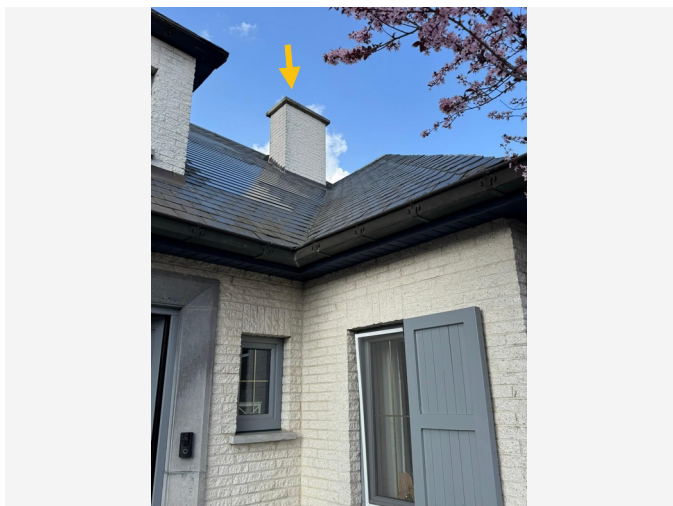
Situeringfoto

Tijdelijke beperking

Reden: Er is geen volledige risicobeoordeling mogelijk

Uitleg van de asbestdeskundige: We kunnen niet vaststellen of er al dan niet asbestverdachte materialen in de schouw aanwezig zijn.

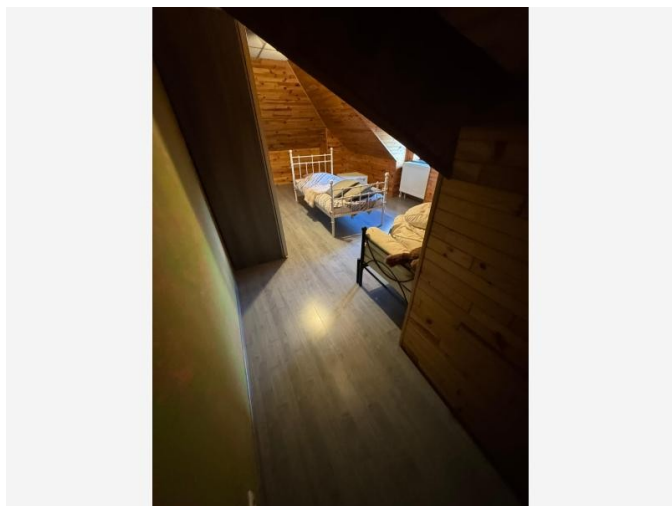
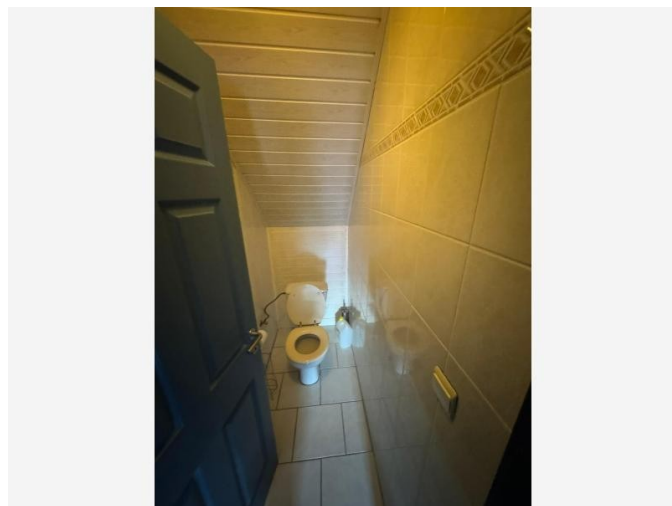
De plafonds op verdieping 1 zijn allen van niet asbestverdachte materialen zoals houten latten en gipskarton. De zolder heeft geen plafond afwerking (isolatie met een damp scherm).

Basis voor advies	De asbestdeskundige beoordeelt het materiaal als niet-asbestverdacht.
--------------------------	---

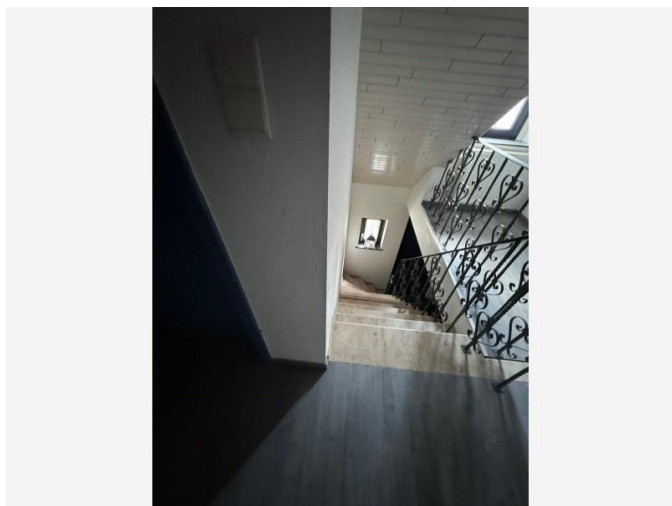
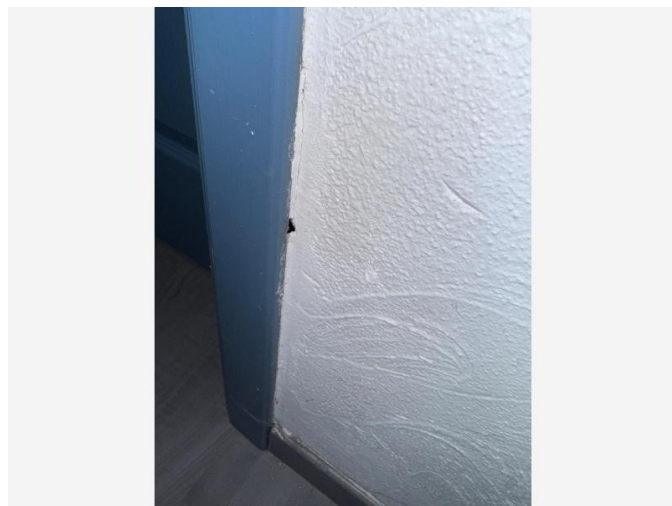
Fiche 3: Pleisterwerk wand

Geen asbest

#	Type	Referentie	Resultaat
3.1	Mengmonster	MM1_pleisterwerk_wand	Geen asbest

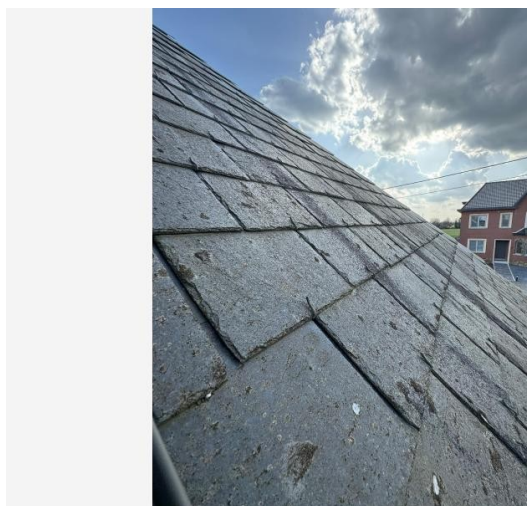
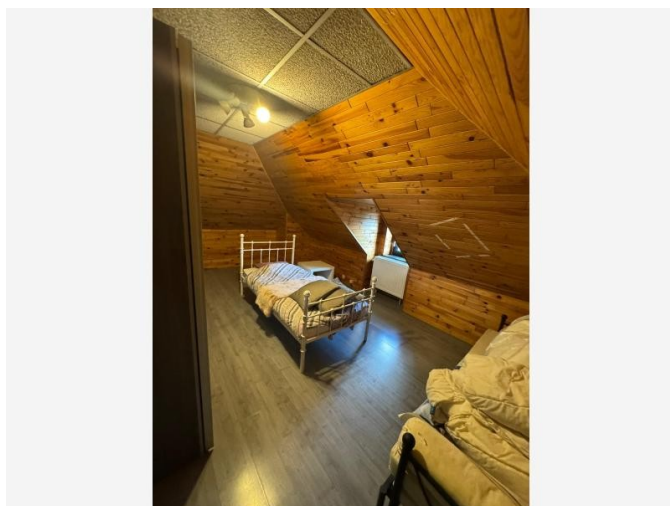
Beschrijving	Notitie	Terug te vinden op plannen
Fiche 8: Materialen onder de dakbedekking	We kunnen niet vaststellen wat er zich onder de dakleien bevindt. Aan de buitenkant zijn er leien en aan de binnenkant zijn de schuine wanden dichtgewerkt met gipskarton en houtenlatten;	-
