Asbestinventarisatetest

Leuvensesteenweg 128, 3390 Tielt-Winge

Attestnummer : 20260318-000065.001

Uitgegeven op : 13.04.2026

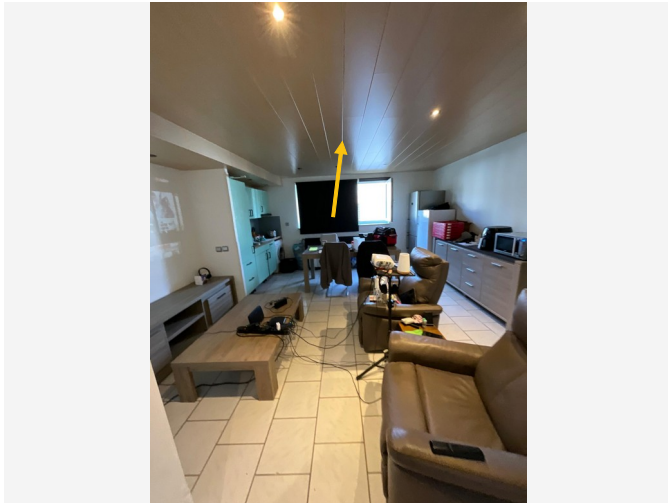
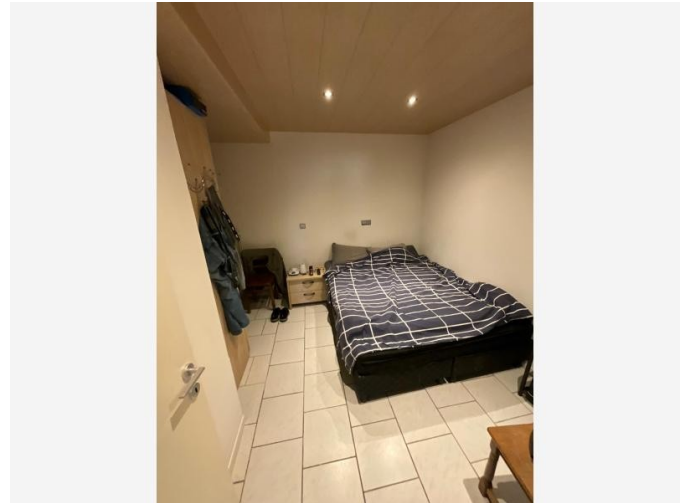
Informatie over een niet-asbestverdacht materiaal

plafonds zijn afgewerkt met valse plafonds in plaatmateriaal (latwerk). Het is niet duidelijk of er pleisterwerk of ander verdacht asbestmateriaal aanwezig is achter / op deze valse plafonds, het is aangewezen om bijkomend onderzoek uit te voeren bij werken. Het plafond bestaat uit hout en gyproc. Zonder destructieve handeling is het niet mogelijk om na te gaan of er asbesthoudende materialen aanwezig zijn achter de plafondafwerking. Als bij sloop of renovatie blijkt dat er achter deze plafonds nog pleisterwerk of asbest verdachte toepassingen aanwezig zijn, moet dit bemonsterd worden.

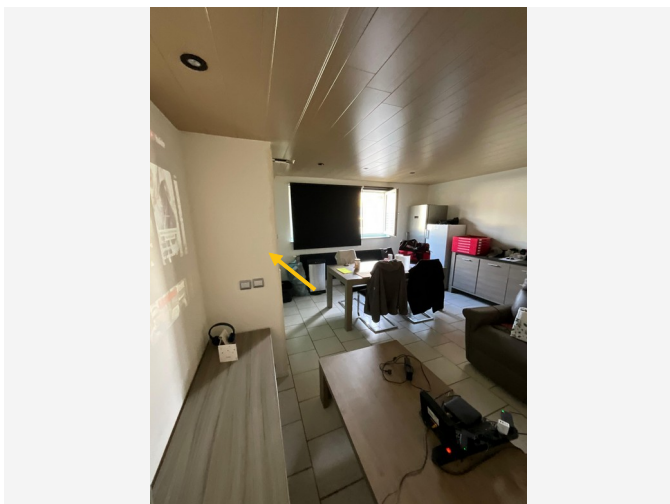
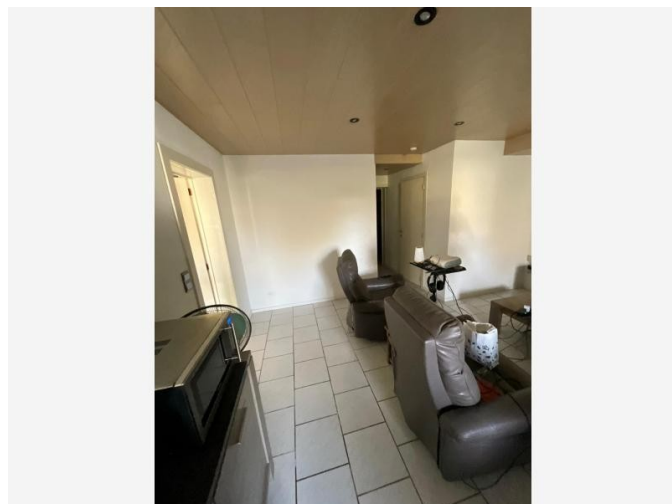
Informatie over een niet-asbestverdacht materiaal

binnenwanden zijn afgewerkt met valse wanden, gyprocplaten. Het is niet duidelijk of er pleisterwerk of asbest toepassingen aanwezig zijn achter/op deze valse wanden, het is aangewezen om bijkomend onderzoek uit te voeren bij werken.

Zonder destructieve handeling is het niet mogelijk om na te gaan of er asbesthoudende materialen aanwezig zijn achter de wand afwerking. Als bij sloop of renovatie blijkt dat er achter deze wanden nog pleisterwerk of asbest verdachte toepassingen aanwezig zijn, moet dit bemonsterd worden.

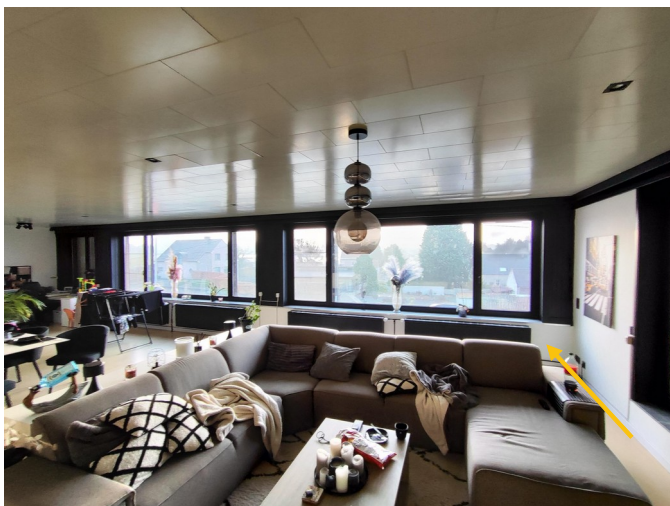
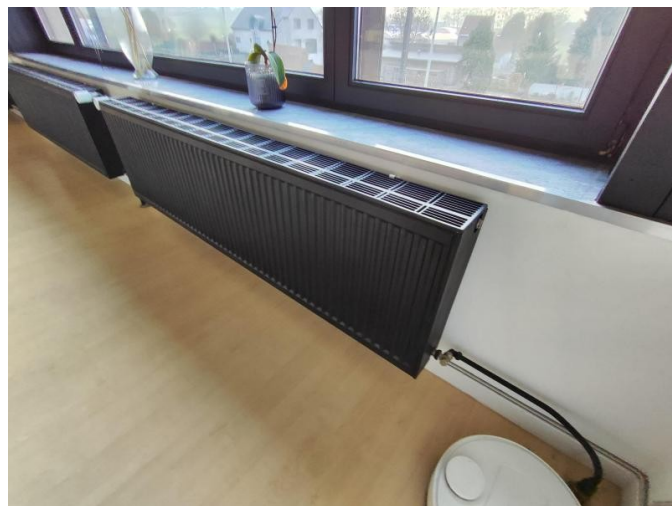
Informatie over een materiaal dat de asbestdeskundige niet kan waarnemen of vaststellen

Het is niet gekend of er pleisterwerk aanwezig is achter de valse wanden, te controleren bij werken. Bij renovatiewerken in het oog te houden of er geen asbestverdachte lagen aanwezig zijn.

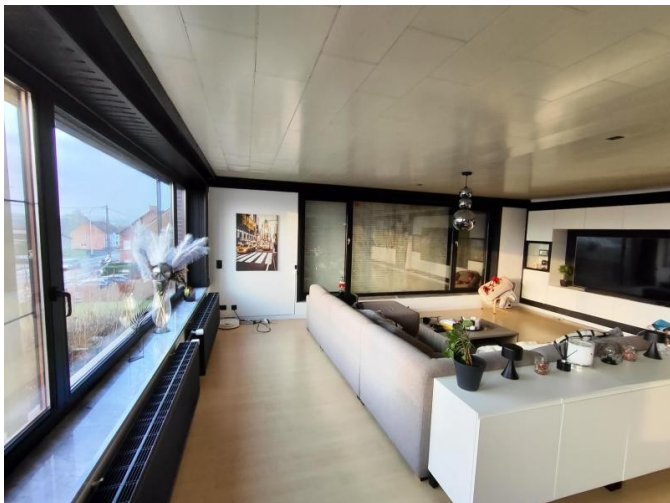
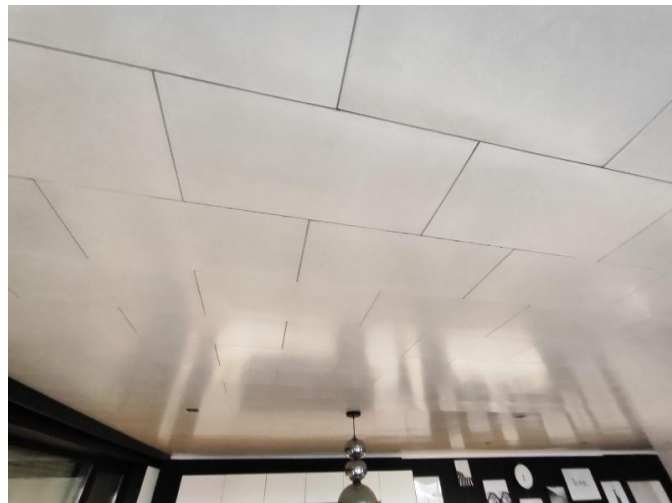
Fiche 4: Valse plafonds (geen pleisterwerk zichtbaar) (geen staalname)

Informatie over een materiaal dat de asbestdeskundige niet kan waarnemen of vaststellen

Het is niet gekend of er pleisterwerk aanwezig is onder de valse plafonds, te controleren bij werken. Bij renovatiewerken in het oog te houden of er geen asbestverdachte lagen aanwezig zijn.

Ook is hierdoor staalname pleisterwerk plafond niet mogelijk.

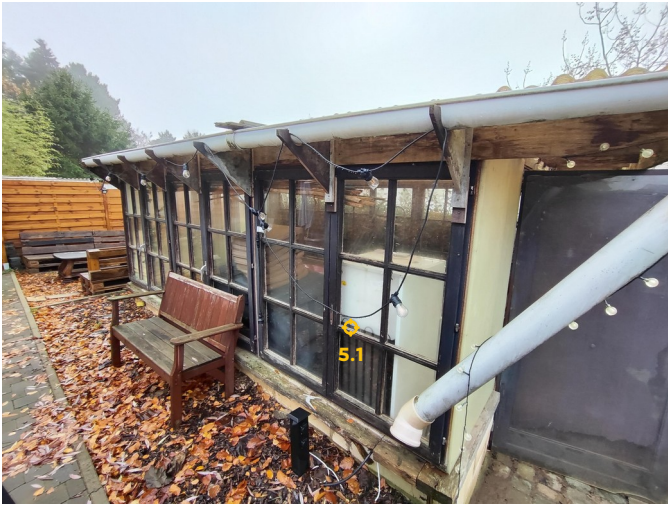
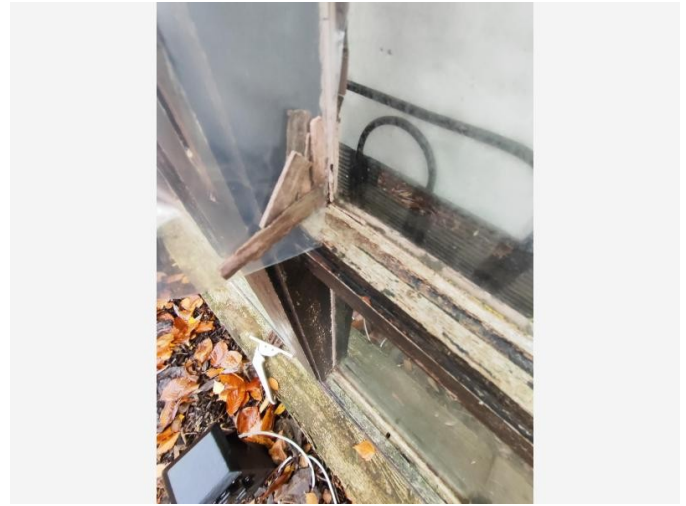
Fiche 5: Stopverf op houten ramen serre/tuinhuis

Conclusie

Geen asbest

#	Type	Referentie	Resultaat
5.1	Puntmonster	3	Geen asbest

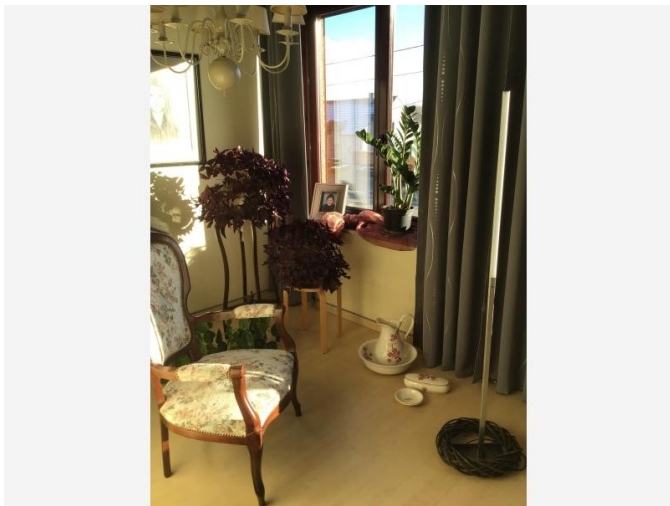
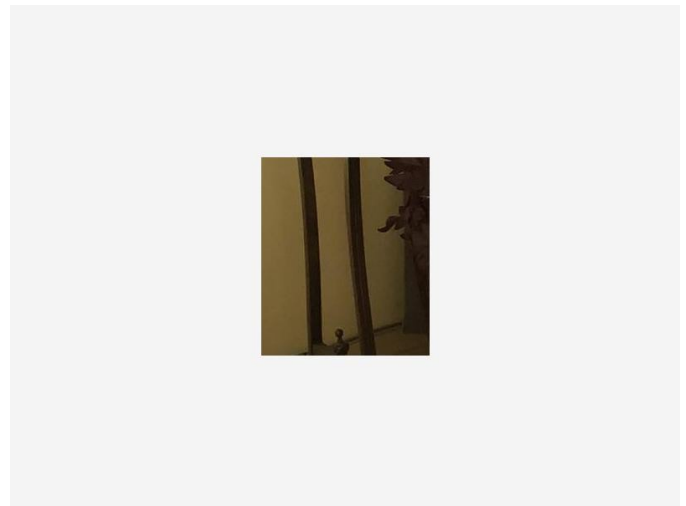
Conclusie

Geen asbest

#	Type	Referentie	Resultaat
6.1	Mengmonster	M14226	Geen asbest

Beschrijving	Mengstaal pleisterwerk Muren (1ste contole)
Omgeving	Binnen
Primaire drager	Binnenwand
Bindmiddel van materiaal	Gips - kalk
Gebondenheid op basis van bindmiddel	Niet-hechtgebonden
Hoeveelheid (oppervlakte - dikte - aantal)	• 50,00 m ² - 1,00 cm - 1 stuk
Totaal volume	0,50 m ³
Identificatiemethode	Een monstername door de asbestdeskundige met laboanalyse door een asbestlabo.
Destructieve handeling voor identificatie	Nee
Opmerking	<p>Het pleisterwerk werd reeds bemonsterd bij de 1ste controle.</p> <p>Verplichte plaatsen staalnames pleisterwerk vastgelegd volgens het Inspectieprotocol opgesteld door OVAM :</p> <ol style="list-style-type: none"> 1. Natte ruimte : keuken 2. Traphal : niet mogelijk, deze is gemeenschappelijk en appartement heeft geen inkomhal dus daar was het ook niet mogelijk 3. Stookruimte: niet mogelijk, de chauffageketel staat in de gemeenschappelijke traphal 4. Individuele ruimte : berging en bureau <p>De vermelde oppervlaktes en volumes betreffen een beredeneerde schatting. Er worden geen rechten verleend aan deze oppervlaktes/volumes. De dikte is een schatting die voorkomt uit de monsterplaatsen en is daarom niet altijd representatief.</p> <p>Overal muurpleister zichtbaar, excl. de valse wanden.</p>

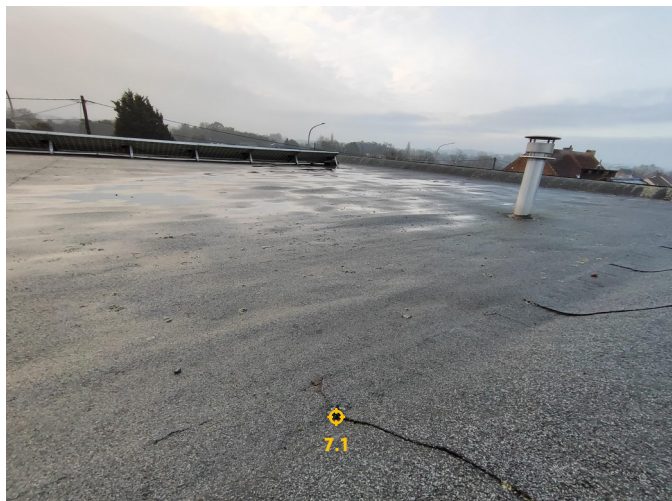
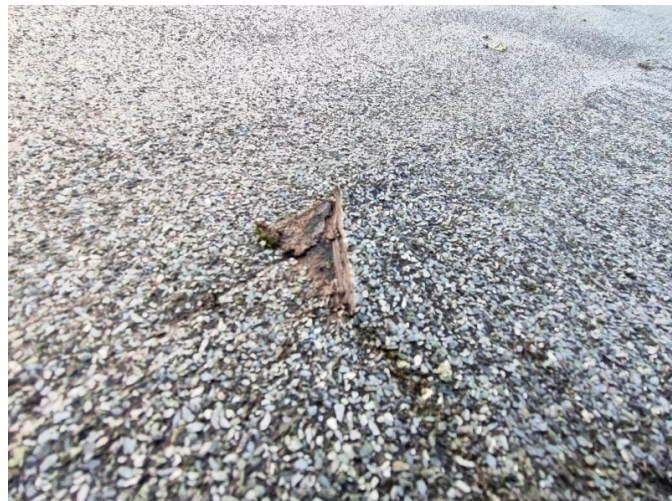
Fiche 7: Roofing op hoofddak (behoort tevens tot de gemeenschappelijke delen)

Conclusie

Geen asbest

#	Type	Referentie	Resultaat
7.1	Puntmonster	1	Geen asbest

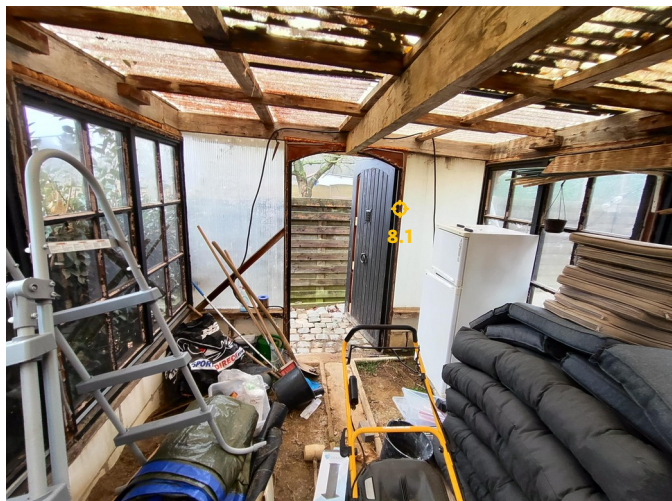
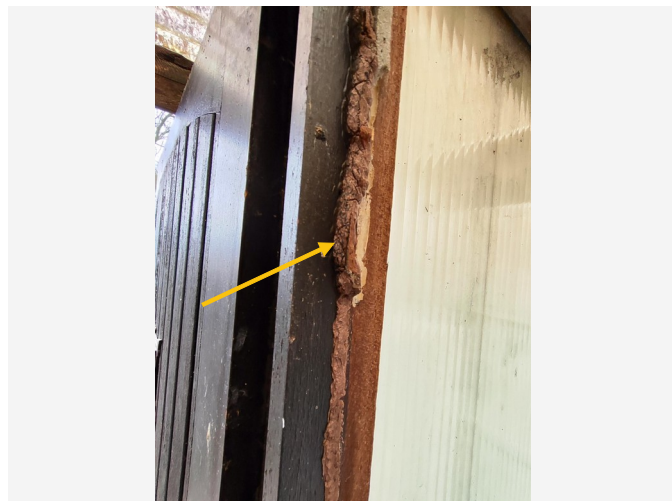
Fiche 8: Restant mastiek op raamkaders serre: verdacht (met staalname)

Conclusie

Geen asbest

#	Type	Referentie	Resultaat
8.1	Puntmonster	2	Geen asbest

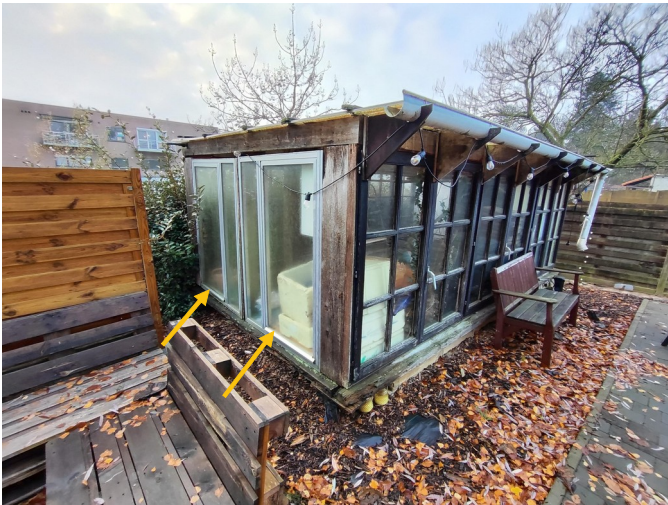
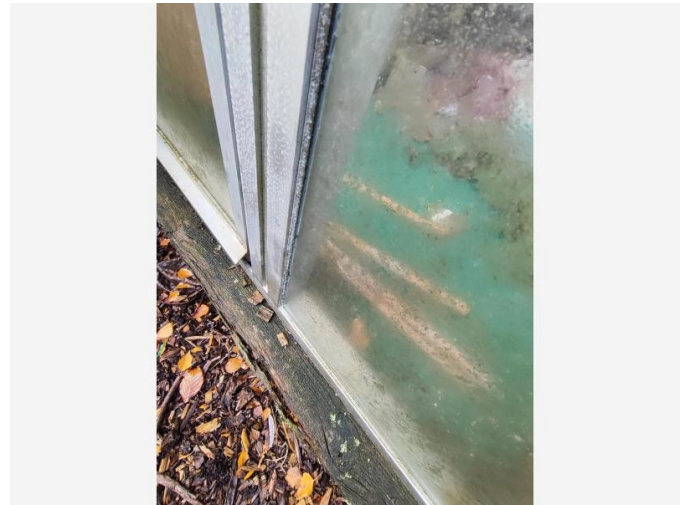
Beschrijving	Notitie	Terug te vinden op plannen
Fiche 9: Mastiek aluminium ramen serre: niet verdacht (visueel vastgesteld)	De mastiek tussen het glas en het aluminium kader van de 2 ramen op de serre werd gecontroleerd en als niet-asbesthoudend beschouwd. (zacht en elastisch)	Plan 3.1: Serre/tuinhuis hercontrole 2025
Fiche 10: Dakbedekking serre/tuinhuis	Op de serre/tuinhuis liggen kunststof golfplaten: niet-asbestverdacht.	-
Fiche 11: Kit niet verdacht (visueel vastgesteld)	De gebruikte siliconen kit is niet asbestverdacht	-
Fiche 12: Chauffageketel (staat in gemeenschappelijke traphal)	De chauffageketel die in de gemeenschappelijke traphal staat van het merk: Bulex, type: Thermomaster 30/35 werd gecontroleerd, deze heeft als bouwjaar 2019 volgens het serienummer op het identificatieplaatje: niet-asbestverdacht.	Plan 1.4: Appartement hercontrole 2025
Fiche 13: Mastiek op- en rond schrijnwerk appartement: niet verdacht	De mastiek op- en rond het schrijnwerk van het appartement werd gecontroleerd: niet verdacht. Soepel en flexibel.	-

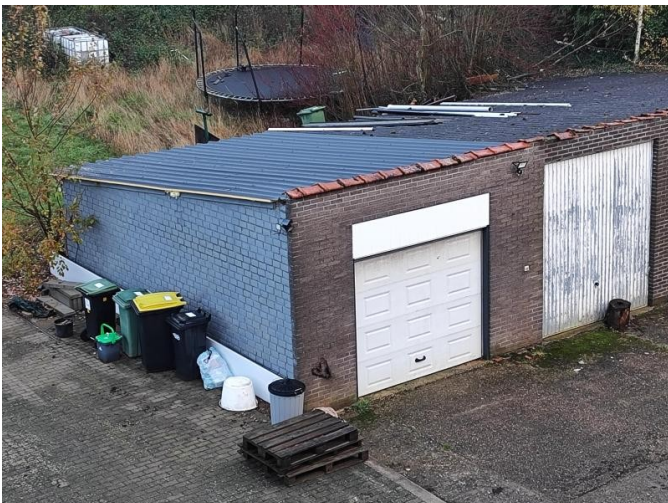
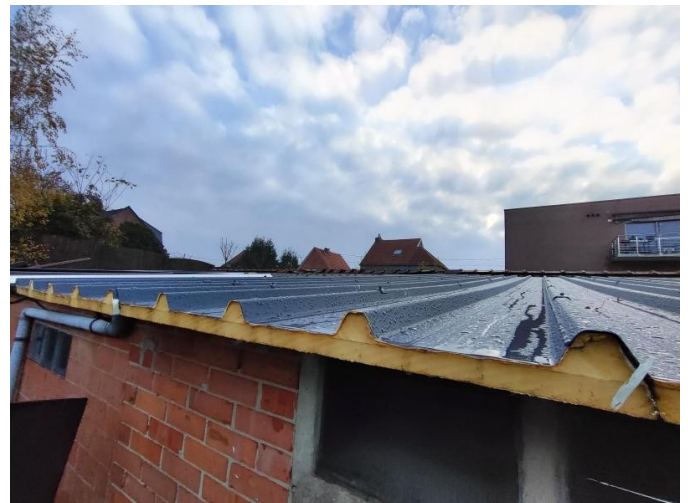
Fiche 14: Golfplaten op dak garage werden reeds verwijderd	De golfplaten op het dak van de garage werden reeds verwijderd. Op moment van her controle in 2025 werd er vastgesteld dat er metalen dakplaten (sandwichpanelen) op liggen: niet-asbestverdacht.	Plan 2.1: Garage plan hercontrole 2025
