Asbestinventarisatetest

Kroonstraat 84, 3020 Herent

Attestnummer : 20260510-000185.001

Uitgegeven op : 10.05.2026

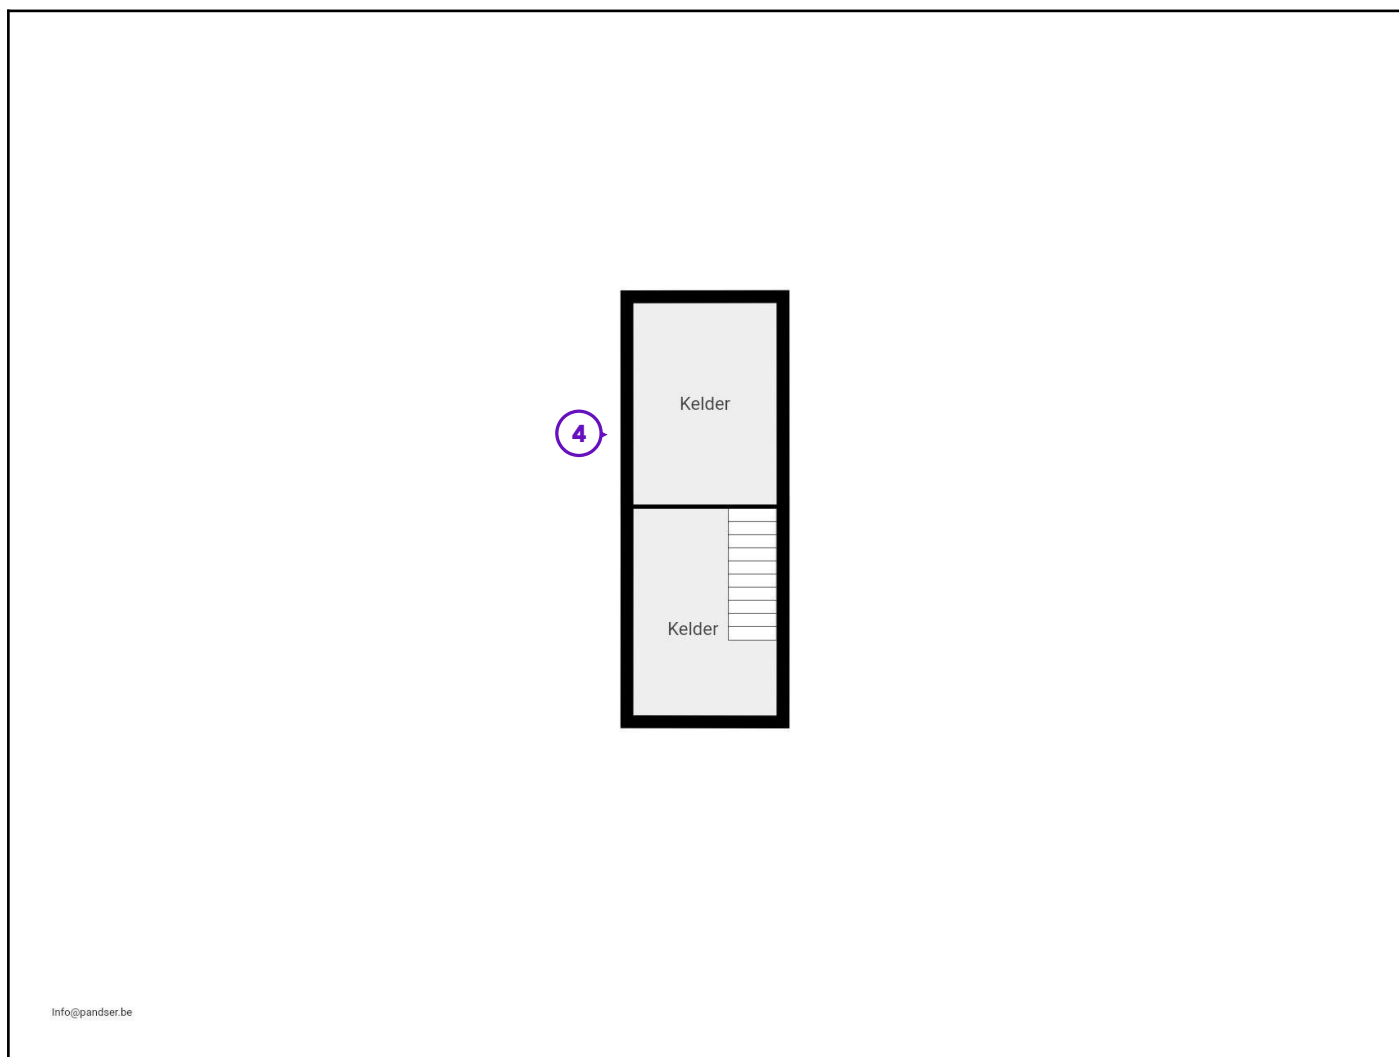
Plan 1.1: Kelder: schouw

Beschrijving	Type	Actie
4. Schouw (binnenkant niet inspecteerbaar)	Beperking	-

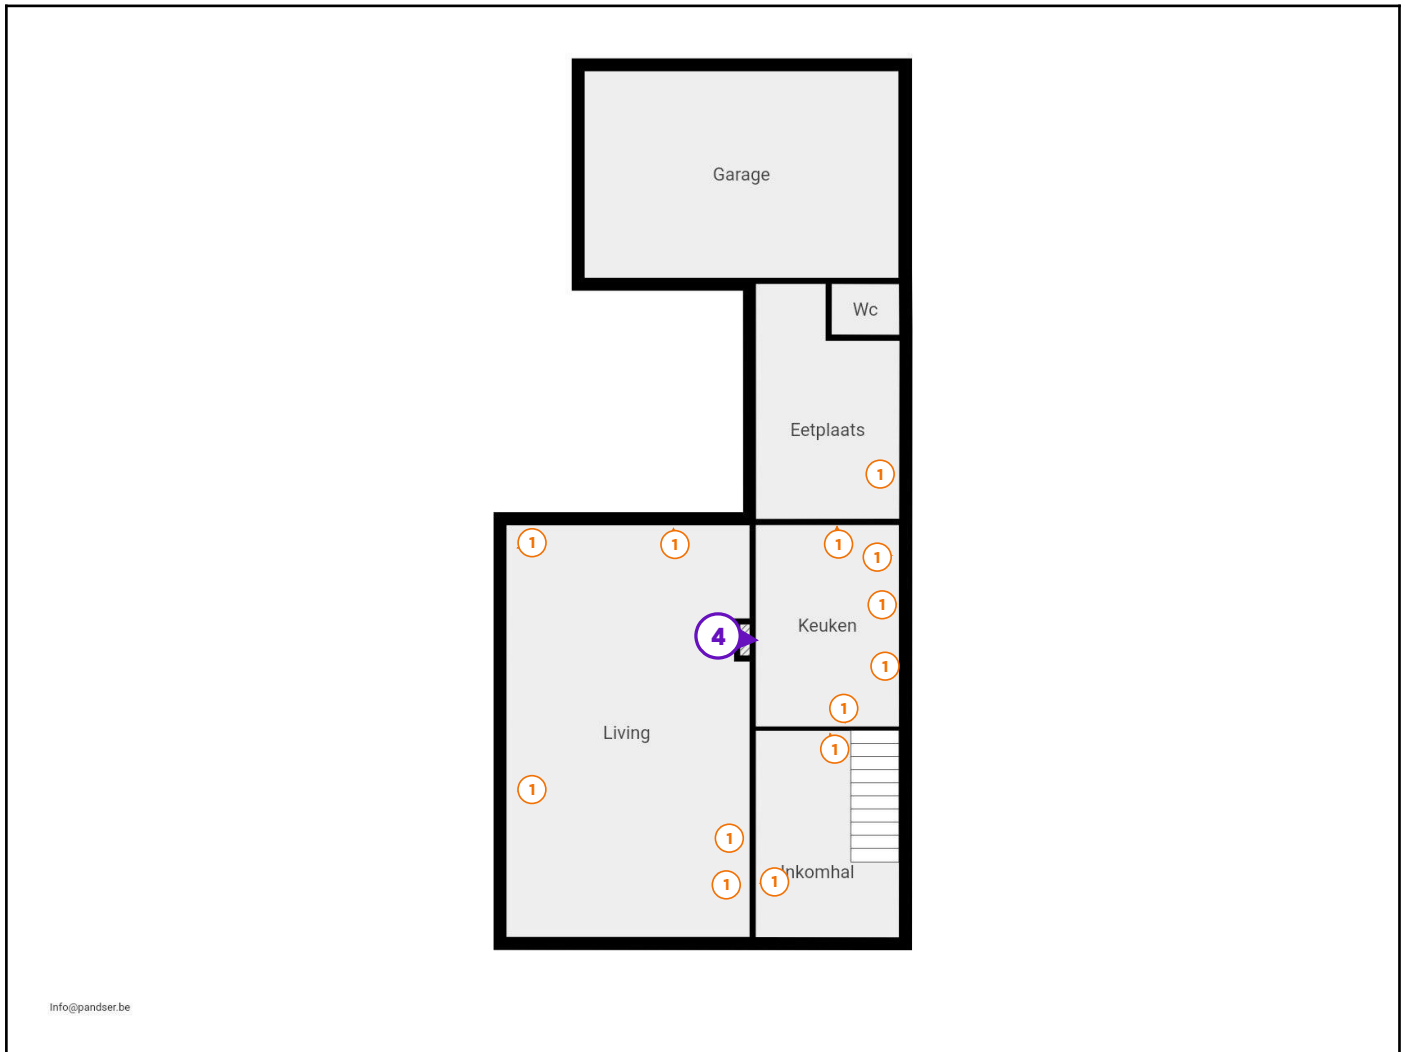
Plan 1.4: Gelijkvloers: bakelieten schakelaars, schouw

Beschrijving	Type	Actie
1. Bakeliet schakelaars/stopcontacten	Asbestmateriaal	Verwijderen
4. Schouw (binnenkant niet inspecteerbaar)	Beperking	-

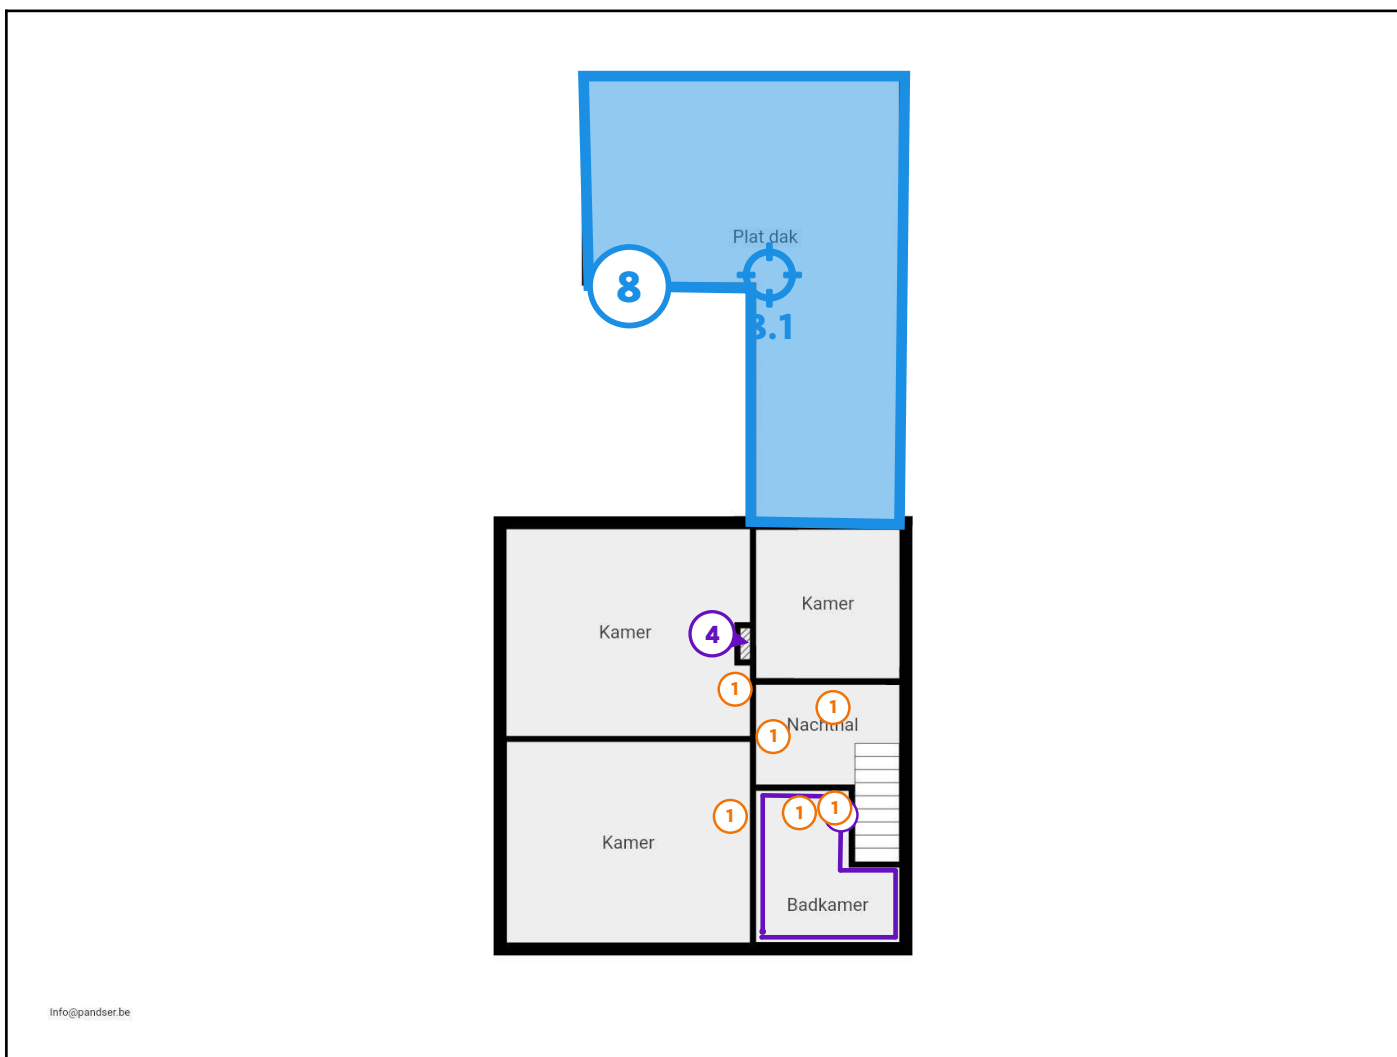
Plan 1.7: 1e verdiep: roofing, tegellijm, bakeliet, schouw

Beschrijving	Type	Actie
1. Bakeliet schakelaars/stopcontacten	Asbestmateriaal	Verwijderen
4. Schouw (binnenkant niet inspecteerbaar)	Beperking	-
5. Faiencetegels (lijm)	Advies	-
8. Roofing	Geen asbest	-
8.1 Code: 040526C3	Puntmonster	-

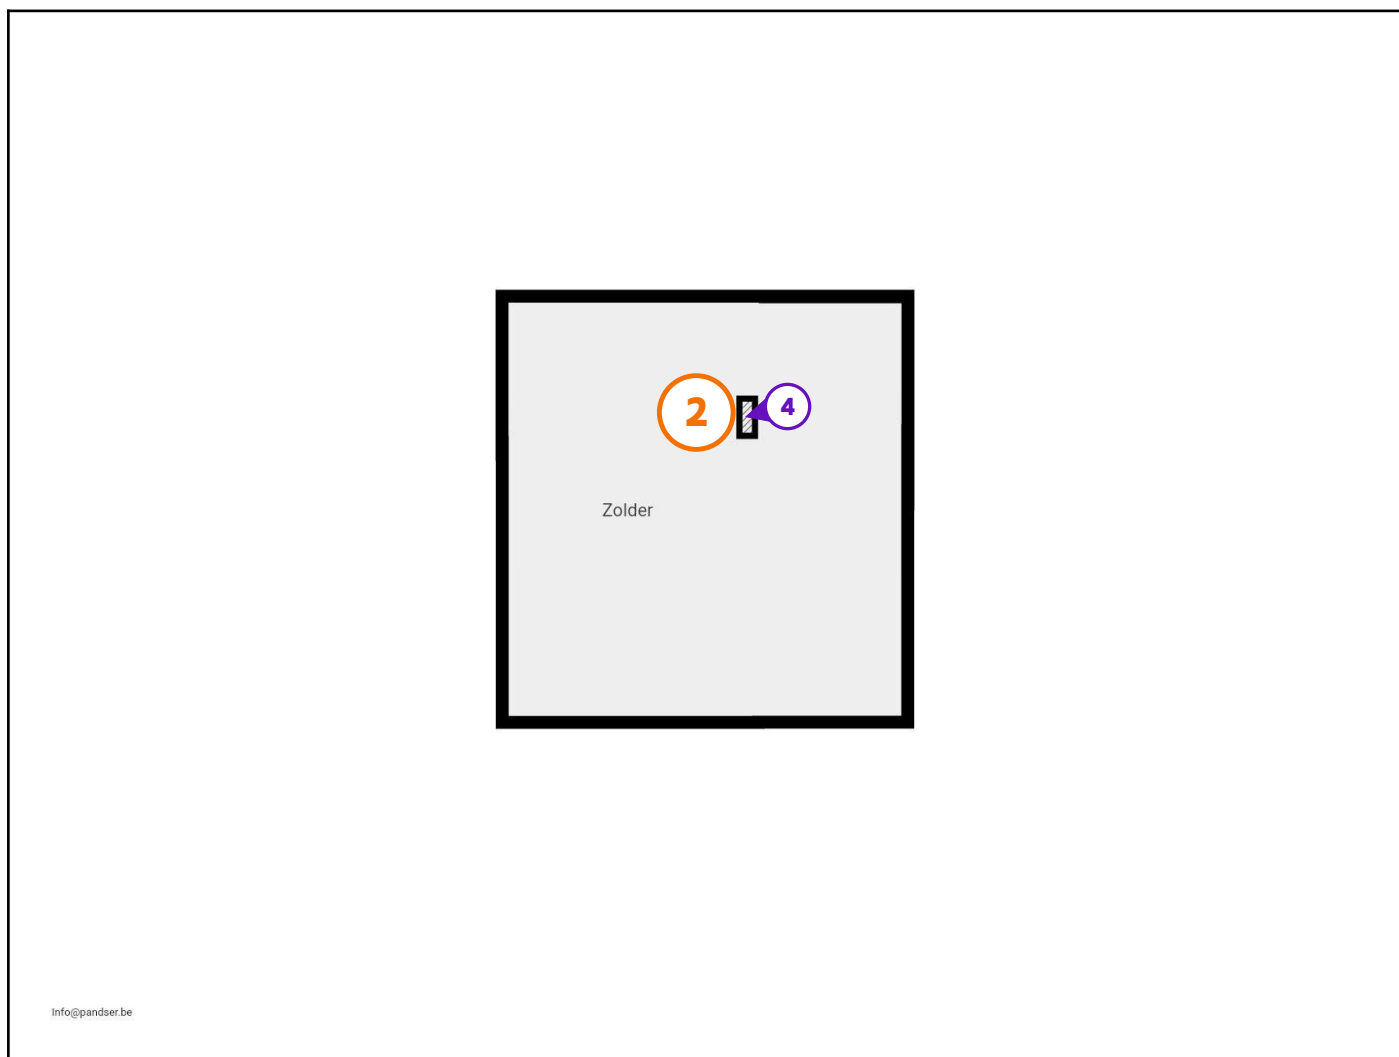
Plan 1.8: Zolder: roetluik, schouw

Beschrijving	Type	Actie
2. Roetluik (schouw op zolder)	Asbestmateriaal	Verwijderen
4. Schouw (binnenkant niet inspecteerbaar)	Beperking	-

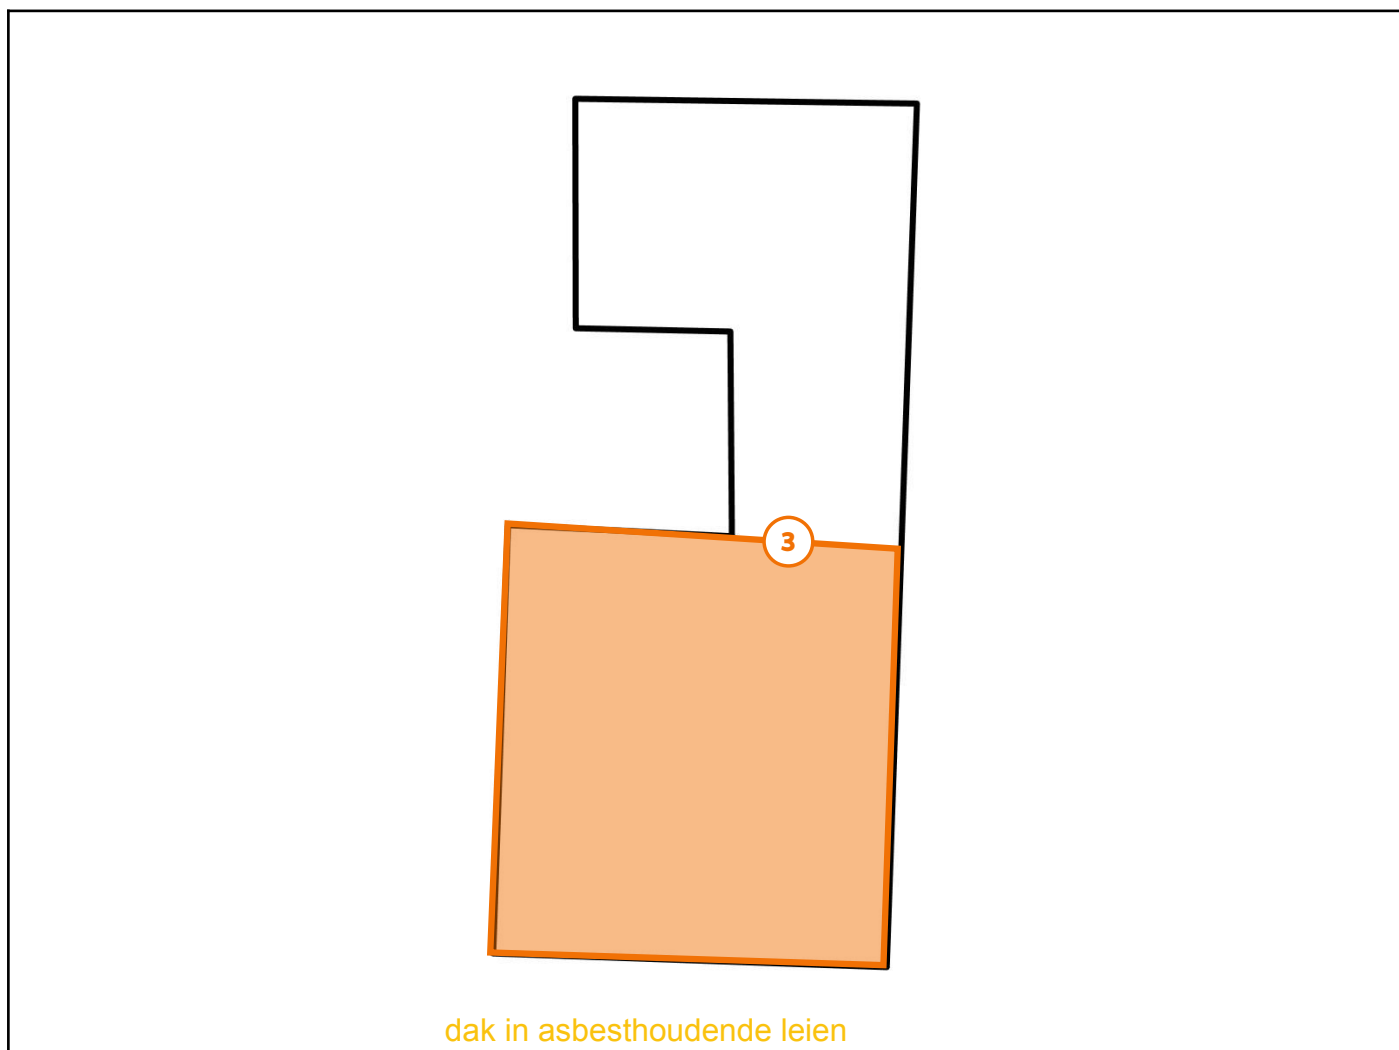
Plan 1.9: Dakplan

Beschrijving	Type	Actie
3. Dak bestaande uit leien	Asbestmateriaal	Verwijderen

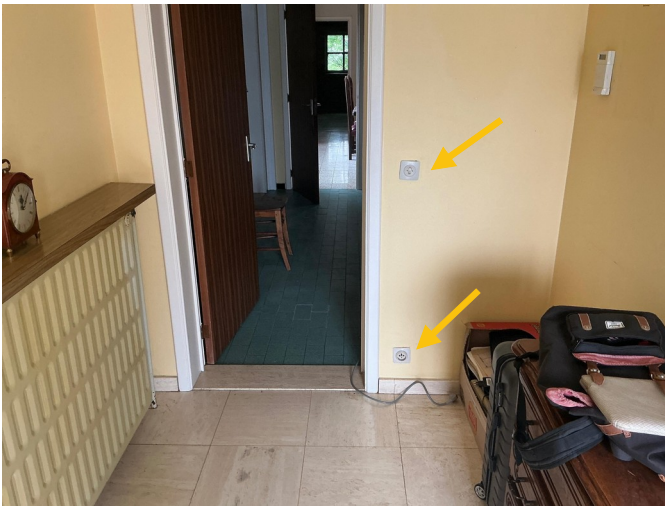
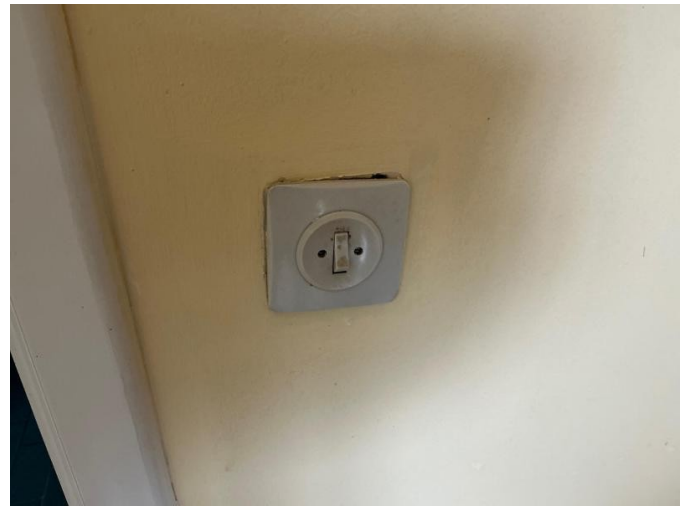
Verhoogd materiaalrisico en/of verhoogde kans op vezelvrijgave

Gebondenheid	Categorie 1: hechtgebonden in oorsprong
Asbestsoort (vezeltype)	Crocidoliet aanwezig
Asbestconcentratie	Laag (< 50%)
Afschermingsgraad van het gehele materiaal	Geheel of deels vrij aan de binnenlucht, maar geen contact met binnenluchtstromen
Toestand van het materiaal	Licht beschadigd, licht verweerd. Intacte calciumsilicaatplaat of materiaal met categorie 3-gebondenheid

Beschrijving	Bakeliet schakelaars/stopcontacten
Omgeving	Binnen
Primaire drager	Communicatie en elektrische infrastructuur en uitrusting
Asbestmateriaal	Plaat, paneel, tablet - Type Bakeliet
Bindmiddel van asbestmateriaal	Kunststof of -hars
Gebondenheid op basis van bindmiddel	Hecht
Hoeveelheid (oppervlakte - dikte - aantal)	<ul style="list-style-type: none"> • 0,10 m² - 1,00 cm - 1 stuk
Totaal volume	0,001 m ³
Eenvoudig bereikbaar	Ja
Bevestigingswijze	<ul style="list-style-type: none"> • Geschroefd
Identificatiemethode	<p>De asbestdeskundige beoordeelt het materiaal als asbestverdacht en dus asbesthoudend, en dit zonder monstername.</p> <p>Motivatie: De monstername brengt andere schade aan dan schade die inherent is aan de monstername.</p>
Destructieve handeling voor identificatie	Nee
Opmerking	De hoeveelheid is een zo nauwkeurig mogelijke opmeting. Hieraan kunnen evenwel geen rechten worden ontleend. Monstername niet uitgevoerd wegens risico op beschadiging van een elektrisch component en mogelijke blootstelling aan spanning of storingen in de elektrische installatie.

- Zorg voor een veilig beheer. Vermijd het beschadigen van het asbestmateriaal. Controleer de toestand jaarlijks op wijzigingen.
- Voer bijkomende staalname(s) uit.

- Eenvoudige handelingen: mag via doe-het-zelf of door werknemer(s) met opleidingsattest eenvoudige handelingen
Deze toepassing kan door een aannemer die over een opleidingsattest eenvoudige handelingen beschikt of door een particulier (doe-het-zelf), verwijderd worden indien er geen verhoogd risico op vrijgave van asbestvezels (max. concentratie 0,01 vezels/cm³ - CODEX Art. VI.3-54) ontstaat en de toepassing voorafgaand wordt gefixeerd/bevochtigd; de individuele elementen zonder machinale werktuigen (boormachine, slijpschijf, hogedrukreiniger,...) en zonder breken of gooien een voor een losgemaakt worden; en ten slotte dubbel en luchtdicht verpakt weggevoerd worden naar een erkend afvalpunt (recyclagepark).

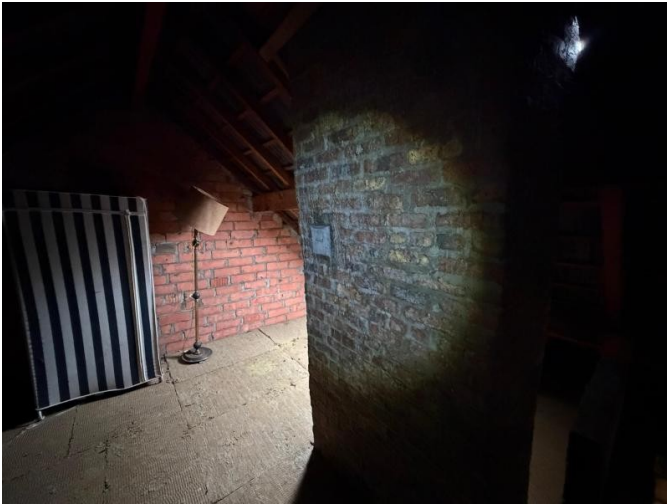
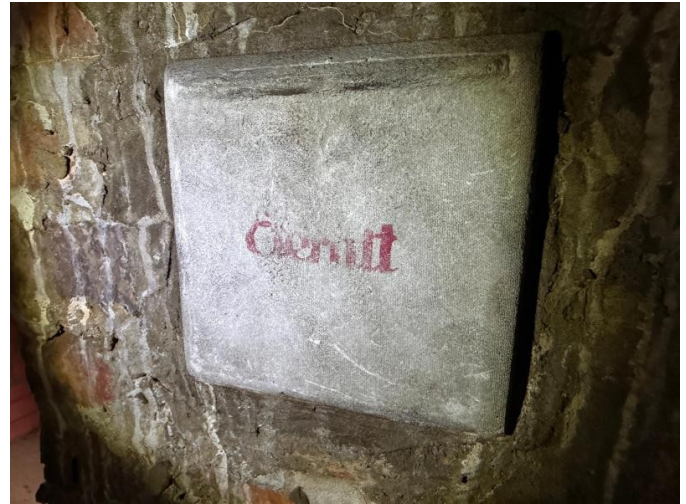
Eindbeoordeling materiaalrisico	Verhoogd materiaalrisico en/of verhoogde kans op vezelvrijgave
---------------------------------	--

Gebondenheid	Categorie 1: hechtgebonden in oorsprong
Asbestsoort (vezeltype)	Crocidoliet aanwezig
Asbestconcentratie	Laag (< 50%)
Afschermingsgraad van het gehele materiaal	Geheel of deels vrij aan de binnenlucht, maar geen contact met binnenluchtstromen
Toestand van het materiaal	Licht beschadigd, licht verweerd. Intacte calciumsilicaatplaat of materiaal met categorie 3-gebondenheid

Beschrijving	Roetluik (schouw op zolder)
Omgeving	Binnen
Primaire drager	HVAC infrastructuur en uitrusting
Asbestmateriaal	Plaat, paneel, tablet - Generiek
Bindmiddel van asbestmateriaal	Cement
Gebondenheid op basis van bindmiddel	Hecht
Hoeveelheid (oppervlakte - dikte - aantal)	• 0,20 m ² - 1,00 cm - 1 stuk
Totaal volume	0,002 m ³
Eenvoudig bereikbaar	Ja
Bevestigingswijze	• Geklemd
Identificatiemethode	<p>De asbestdeskundige beoordeelt het materiaal als asbestverdacht en dus asbesthoudend, en dit zonder monstername.</p> <p>Motivatie: De monstername brengt andere schade aan dan schade die inherent is aan de monstername.</p>
Destructieve handeling voor identificatie	Nee
Opmerking	<p>De hoeveelheid is een zo nauwkeurig mogelijke opmeting. Hieraan kunnen evenwel geen rechten worden ontleend.</p> <p>Het betreft een roetluikje aan de schouw op zolder. De vermelding Eternit staat op het luikje.</p>

- Zorg voor een veilig beheer. Vermijd het beschadigen van het asbestmateriaal. Controleer de toestand jaarlijks op wijzigingen.
- Voer bijkomende staalname(s) uit.

- Eenvoudige handelingen: mag via doe-het-zelf of door werknemer(s) met opleidingsattest eenvoudige handelingen
Deze toepassing kan door een aannemer die over een opleidingsattest eenvoudige handelingen beschikt of door een particulier (doe-het-zelf), verwijderd worden indien er geen verhoogd risico op vrijgave van asbestvezels (max. concentratie 0,01 vezels/cm³ - CODEX Art. VI.3-54) ontstaat en de toepassing voorafgaand wordt gefixeerd/bevochtigd; de individuele elementen zonder machinale werktuigen (boormachine, slijpschijf, hogedrukreiniger,...) en zonder breken of gooien een voor een losgemaakt worden; en ten slotte dubbel en luchtdicht verpakt weggevoerd worden naar een erkend afvalpunt (recyclagepark).

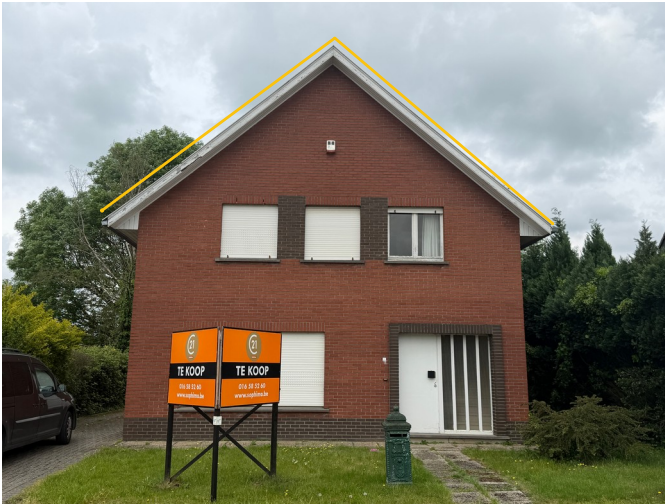
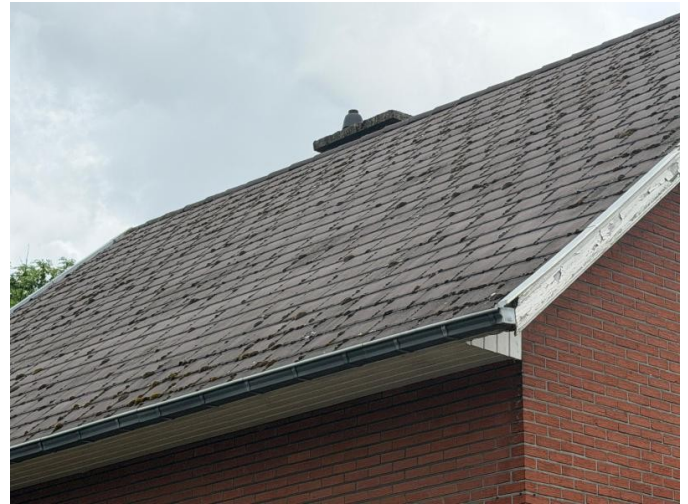
Verhoogd materiaalrisico en/of verhoogde kans op vezelvrijgave

Gebondenheid	Categorie 1: hechtgebonden in oorsprong
Asbestsoort (vezeltype)	Crocidoliet aanwezig
Asbestconcentratie	Laag (< 50%)
Afschermingsgraad van het gehele materiaal	Geheel of deels vrij aan de binnenlucht, maar geen contact met binnenluchtstromen
Toestand van het materiaal	Licht beschadigd, licht verweerd. Intacte calciumsilicaatplaat of materiaal met categorie 3-gebondenheid

Beschrijving	Dak bestaande uit leien
Omgeving	Grenst aan binnen- en buitenlucht
Primaire drager	Schuin dak
Asbestmateriaal	Dak- en gevelbekleding - Lei, shingle
Bindmiddel van asbestmateriaal	Cement
Gebondenheid op basis van bindmiddel	Hecht
Hoeveelheid (oppervlakte - aantal)	<ul style="list-style-type: none">• 90,00 m² - 1 stuk
Totale oppervlakte	90,00 m ²
Eenvoudig bereikbaar	Ja
Bevestigingswijze	<ul style="list-style-type: none">• Geklemd• Genageld, geniet
Identificatiemethode	<p>De asbestdeskundige beoordeelt het materiaal als asbestverdacht en dus asbesthoudend, en dit zonder monstername.</p> <p>Motivatie: Er is een onderzoeksbeperking die monstername verhindert; De ruimte of het materiaal bevindt zich hoger dan 3,5 meter vanaf een vaste ondergrond.</p>
Destructieve handeling voor identificatie	Nee
Opmerking	De hoeveelheid is een zo nauwkeurig mogelijke opmeting. Hieraan kunnen evenwel geen rechten worden ontleend.

- Verwijder dit asbestmateriaal zo snel mogelijk. Volg de toestand goed op.
- Hemelwater dat afspoelt van asbestcement daken of gevels kan asbestdeeltjes bevatten. Gebruik het enkel voor gesloten circuits (bv. spoelen toiletten). Reinig na het vervangen van het dak of de gevel de dakgoten en regenwaterput of -ton om asbesthoudend sediment of slib te verwijderen
- Voer bijkomende staalname(s) uit.

- Eenvoudige handelingen: mag via doe-het-zelf of door werknemer(s) met opleidingsattest eenvoudige handelingen
Deze toepassing kan door een aannemer die over een opleidingsattest eenvoudige handelingen beschikt of door een particulier (doe-het-zelf), verwijderd worden indien er geen verhoogd risico op vrijgave van asbestvezels (max. concentratie 0,01 vezels/cm³ - CODEX Art. VI.3-54) ontstaat en de toepassing voorafgaand wordt gefixeerd/bevochtigd; de individuele elementen zonder machinale werktuigen (boormachine, slijpschijf, hogedrukreiniger,...) en zonder breken of gooien een voor een losgemaakt worden; en ten slotte dubbel en luchtdicht verpakt weggevoerd worden naar een erkend afvalpunt (recyclagepark).

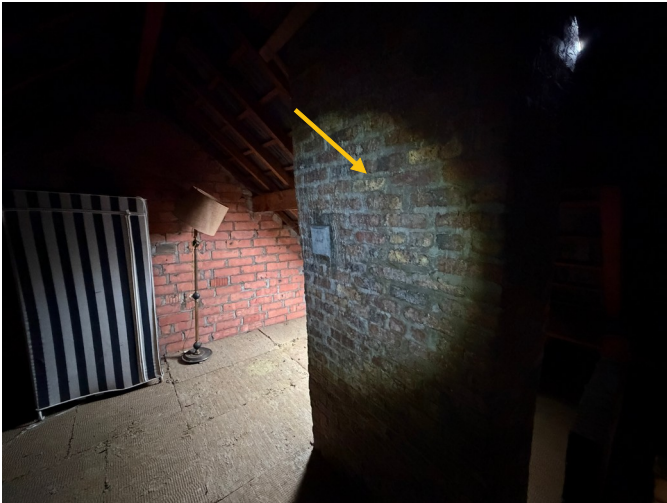
Situeringfoto

Tijdelijke beperking

Reden: Het te onderzoeken materiaal situeert zich hoger dan 3,50 m te rekenen vanaf een veilige ondergrond

Uitleg van de asbestdeskundige: De schouw bevat binnenin mogelijk een asbestcement rookgaskanaal. Laat dit onderzoeken bij eventuele werken.

Er werd getracht om op zolder het roetluik te openen maar dit zat geklemd. Er kon dus niet worden geïnspecteerd of er in de schouw nog asbestverdachte toepassingen zitten. Laat dit nog onderzoeken bij toekomstige renovatiewerken.

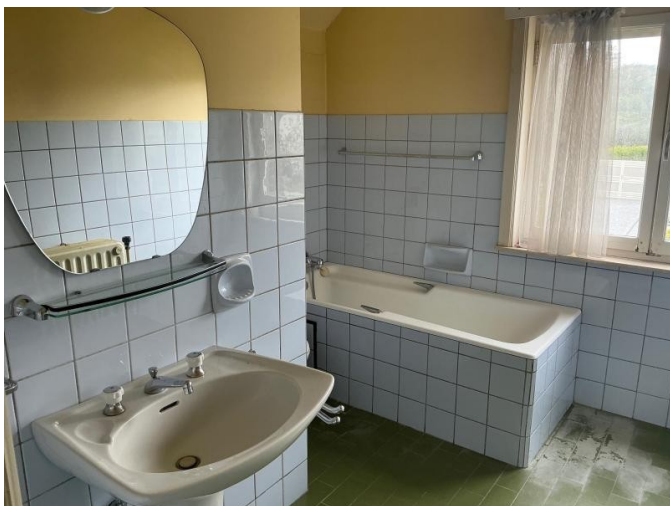
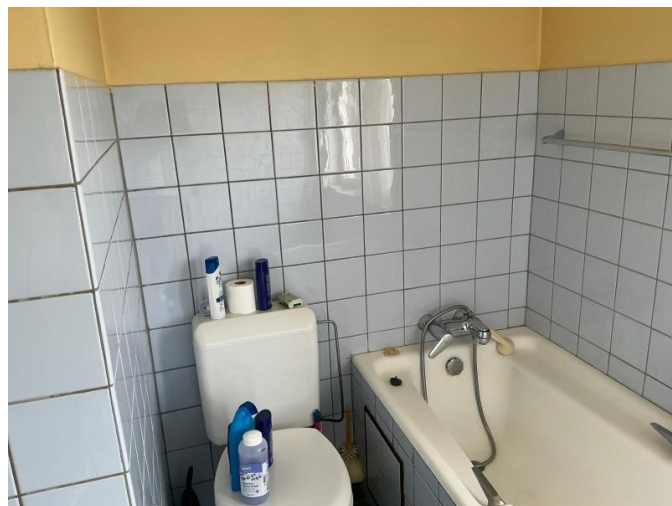
Er zijn gevallen bekend waar asbest gemengd werd met tegellijm. Gezien het niet destructieve karakter van de opdracht werden geen tegels beschadigd om deze tegellijm te kunnen bemonsteren. Er werden ook nergens kapotte tegels gevonden waar een staal kon worden genomen. Bij eventuele renovatie- of sloopwerkzaamheden wordt aangeraden om eerst een staal van de tegellijm te laten analyseren om de eventuele aanwezigheid van asbest uit te sluiten.

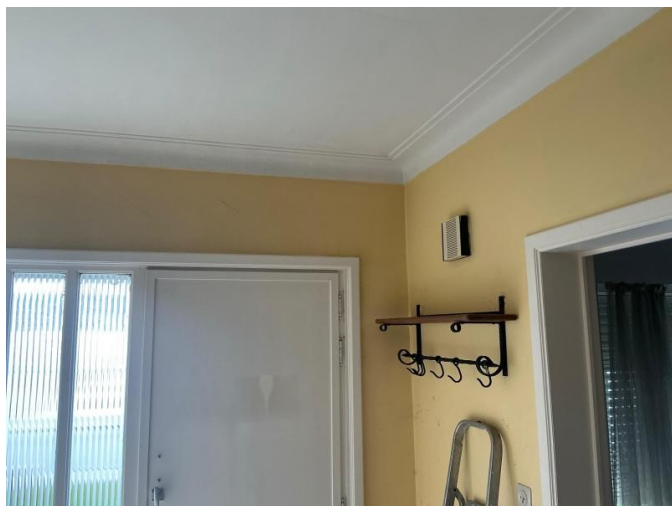
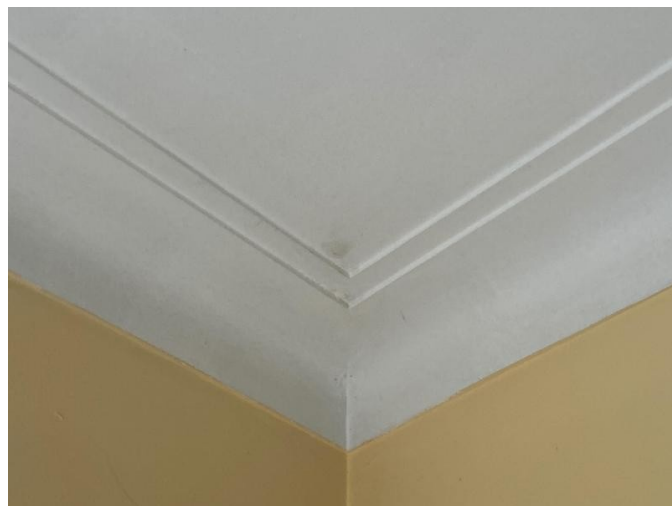
Fiche 6: Pleisterwerk plafonds

Geen asbest

#	Type	Referentie	Resultaat
6.1	Mengmonster	040526C2	Geen asbest

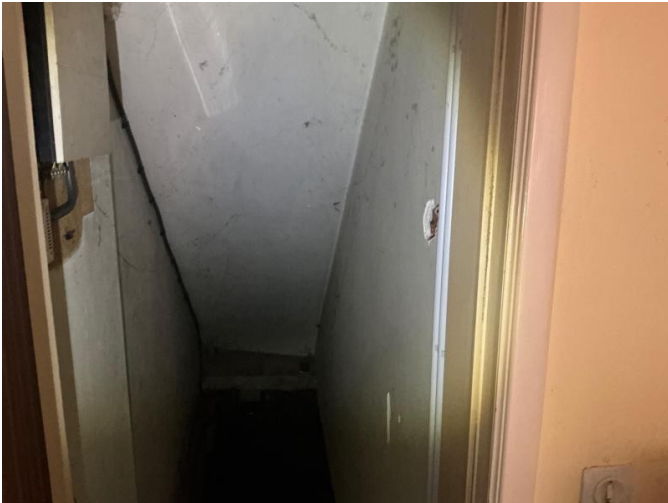
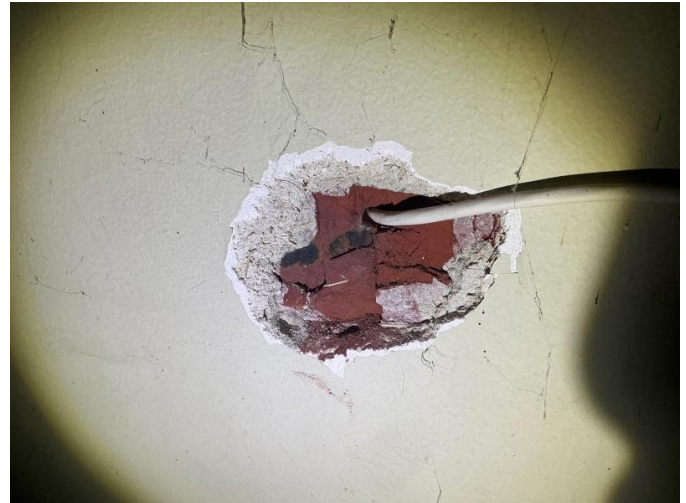
Fiche 7: Pleisterwerk wanden

Geen asbest

#	Type	Referentie	Resultaat
7.1	Mengmonster	040526C1	Geen asbest

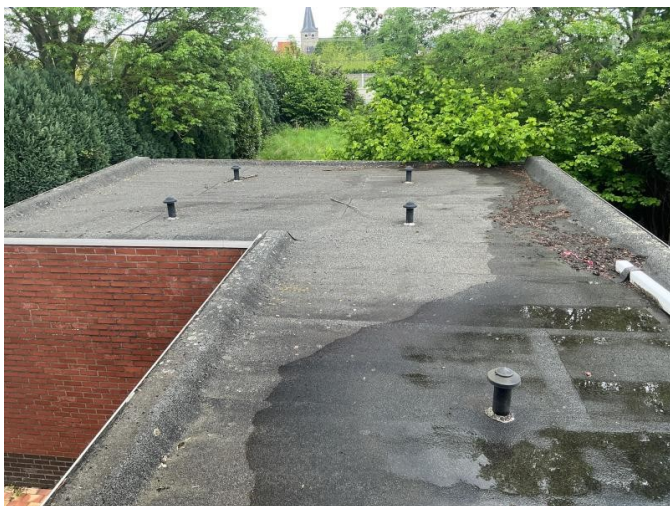
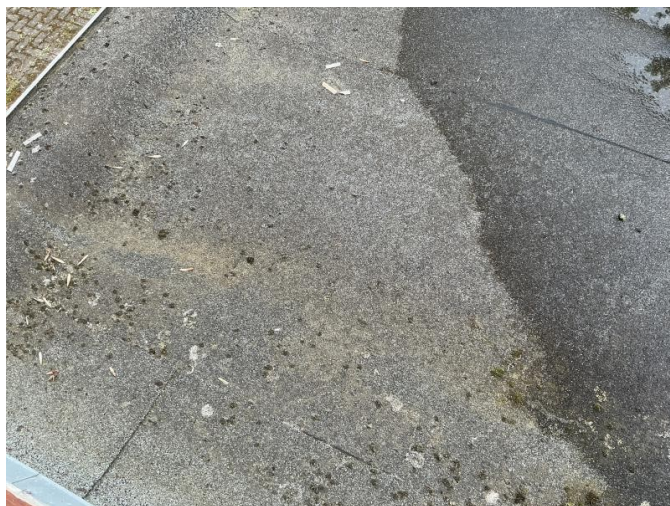
Fiche 8: Roofing

Geen asbest

#	Type	Referentie	Resultaat
8.1	Puntmonster	040526C3	Geen asbest
