# Asbestinventarisatetest

Betekomsesteenweg 17, 3130 Begijnendijk

Attestnummer : 20260828-000305.000

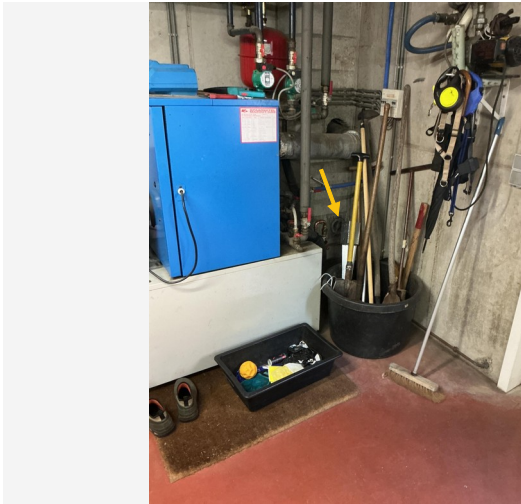
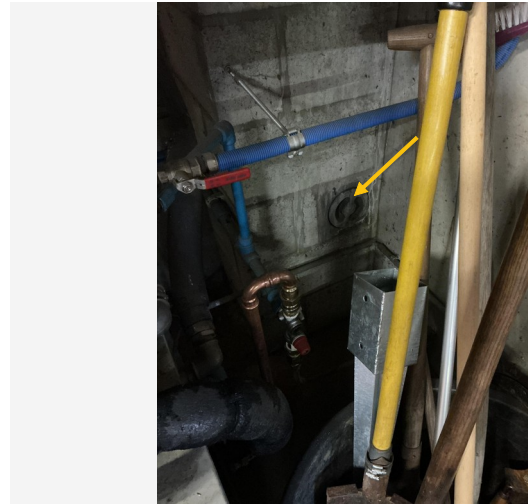
Het asbestmateriaal valt onder de mijlpaal van 2040.

| Eindbeoordeling materiaalarisico | Laag materiaalarisico en/of verlaagde kans op vezelvrijgave |

| Asbestsoort (vezeltype) | Crocidoliet aanwezig |
| Toestand van het materiaal | Onbeschadigd, niet verweerd |

| Beschrijving | Roetluik |
| Asbestmateriaal | Brandwerende afsluiting (prefab geheel) - Luik |

- Zorg voor een veilig beheer. Vermijd het beschadigen van het asbestmateriaal. Controleer de toestand jaarlijks op wijzigingen.
- Voer bijkomende staalname(s) uit.

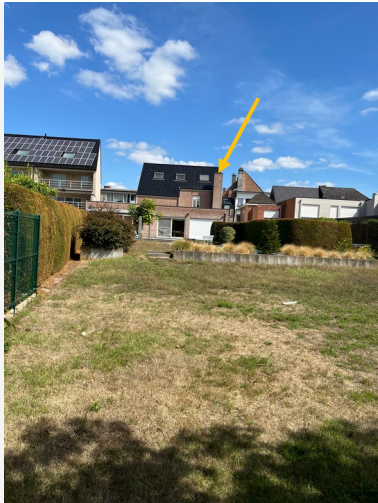
Situeringsfoto

**Reden:** Het te onderzoeken materiaal situeert zich hoger dan 3,50 m te rekenen vanaf een veilige ondergrond

**Uitleg van de asbestdeskundige:** De binnenzijde van de schouw kon niet geïnspecteerd worden. Ook van buitenaf was inspectie onmogelijk omwille van de hoogte(hoger dan 3.5m). Asbestverdachte toepassingen kunnen aanwezig zijn. Dit betreft een beperking op middellange termijn.

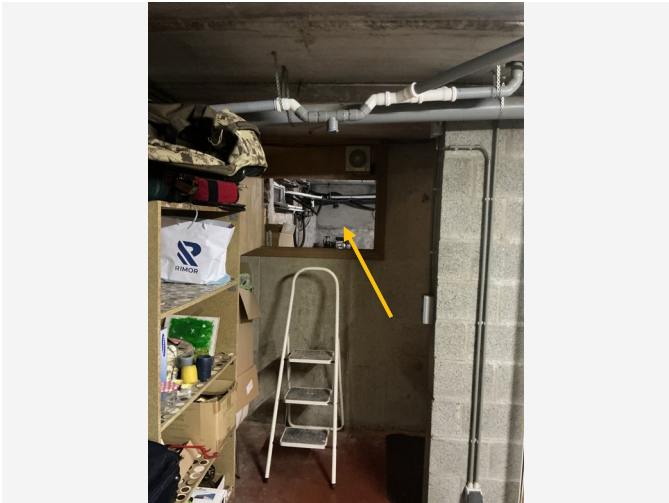
Situeringsfoto

**Reden:** Het onderzoek kan niet uitgevoerd worden binnen de bepalingen van de Welzijnswet

**Uitleg van de asbestdeskundige:** De hoogte van de kruipruimte is lager dan 1,5 meter.

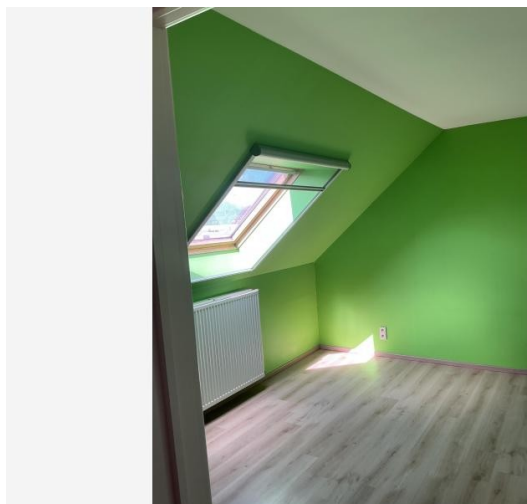
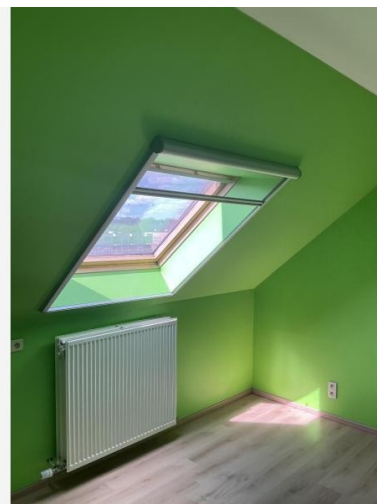
Het plafond bestaat uit niet-asbestverdachte gipskartonplaten/hout-/pvc platen . Zonder destructie is het niet mogelijk om na te gaan of er asbestverdachte materialen aanwezig zijn achter de gipskartonplaten/hout-/pvc platen.

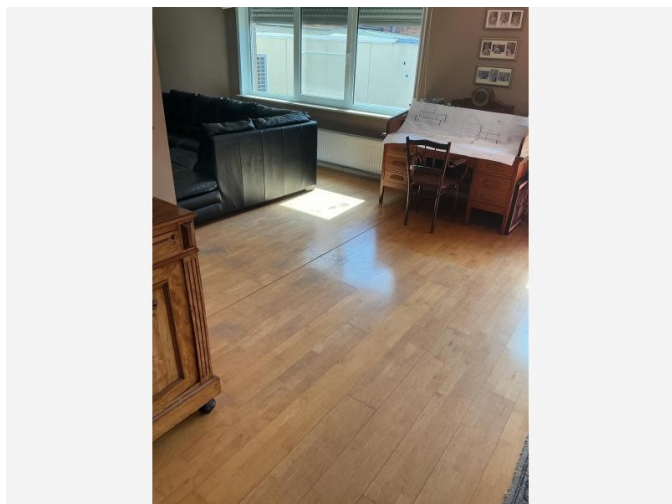
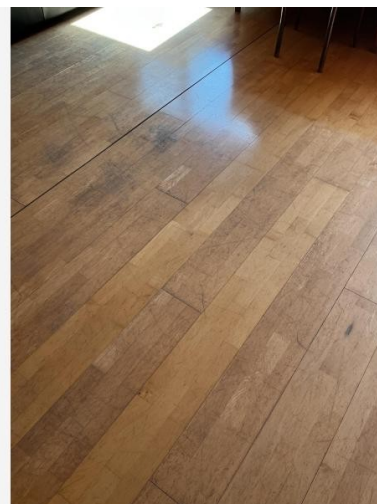
De aanwezige vloerbekleding is niet asbestverdacht. De onderliggende laag was echter niet inspecteerbaar zonder destructie tijdens de inspectie. Mogelijk is de onderliggende laag asbestverdacht.

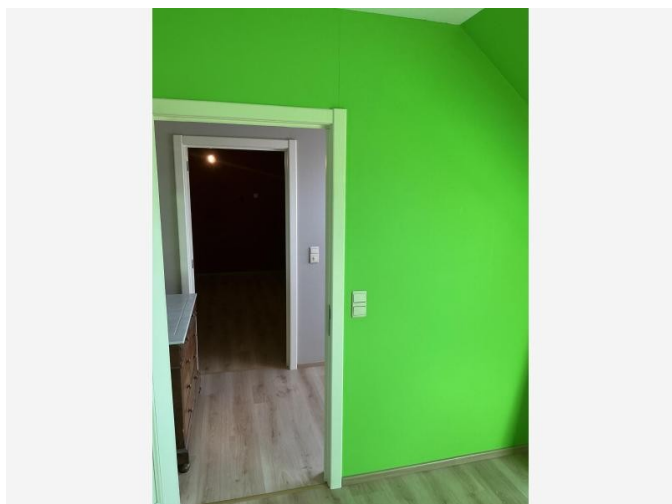
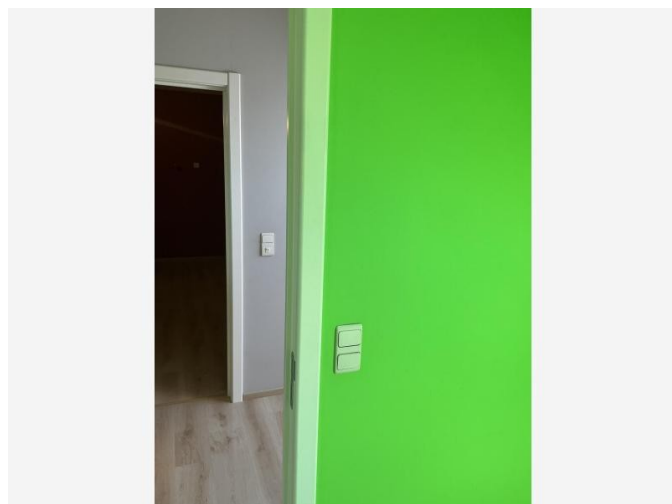
## Fiche 6: Valse wand(en)/voorzetwand(en) - Gipskarton-Pvc-hout

| Basis voor advies | De asbestdeskundige beoordeelt het materiaal als niet-asbestverdacht. |

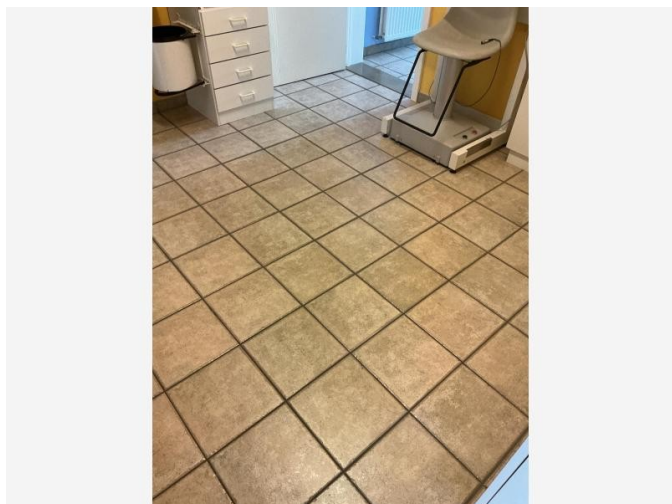
Op moment van de inspectie kon niet worden nagegaan of de tegellijm onder de vloertegels of achter de plinttegels asbestverdacht is. Bij renovatie of verwijdering van de tegels dient het materiaal te worden geanalyseerd voor de werken van start gaan.

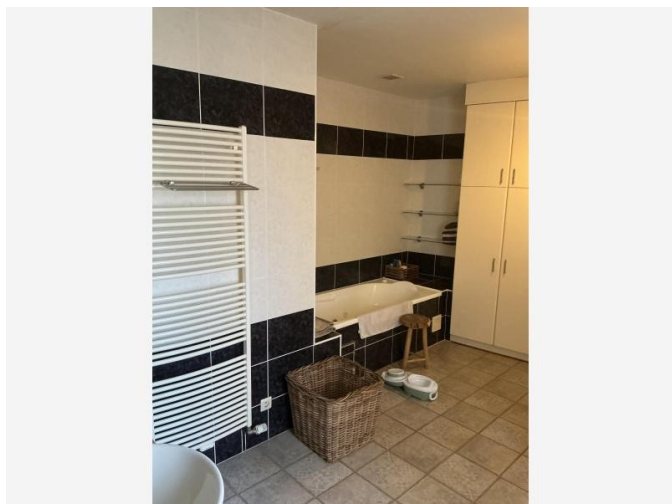
Op moment van de inspectie kon niet worden nagegaan of de tegellijm achter de muurtegels/plinten asbestverdacht is. Bij renovatie of verwijdering van de tegels dient het materiaal te worden geanalyseerd voor de werken van start gaan.

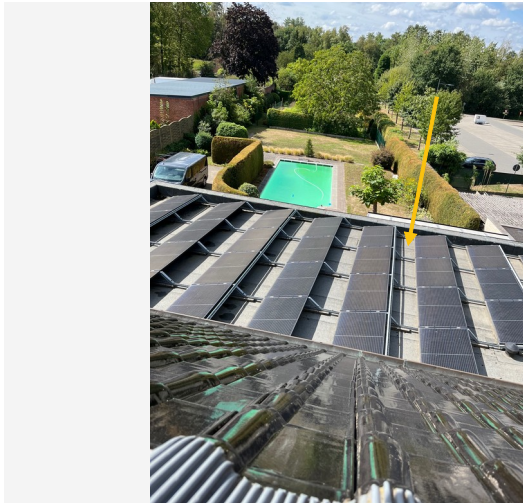
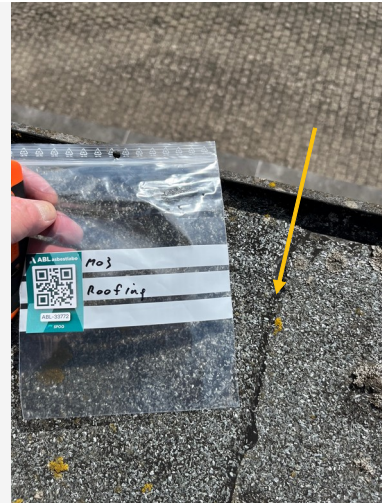
## Fiche 9: Dakbedekking - Roofing

Geen asbest

| # | Type | Referentie | Resultaat |
|---|---|---|---|
| 9.1 | Puntmonster | M03 | Geen asbest |

| Opmerking | <p>Er werd enkel een puntstaal genomen van de bovenste laag. Mogelijks zijn er onderliggende asbestverdachte lagen aanwezig die niet waarneembaar waren tijdens de inspectie. Wanneer bij renovatie- of sloopwerken blijkt dat er nog onderliggende lagen aanwezig zijn dient er hiervan een staal te worden genomen welke door een erkend laboratorium moet worden geanalyseerd.</p> <p>De hoeveelheid betreft een schatting.</p> |

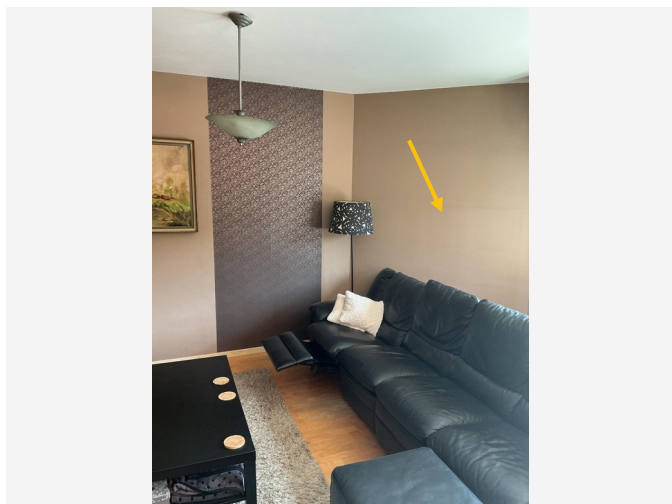
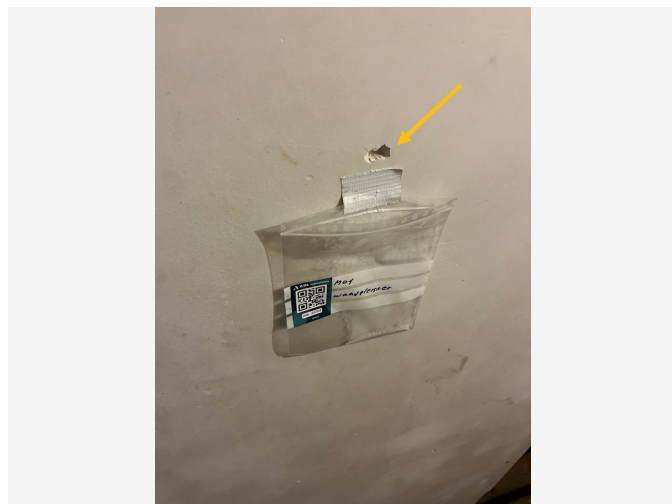
## Fiche 10: Pleisterwerk wanden

Geen asbest

| # | Type | Referentie | Resultaat |
|---|---|---|---|
| 10.1 | Mengmonster | M01 | Geen asbest |

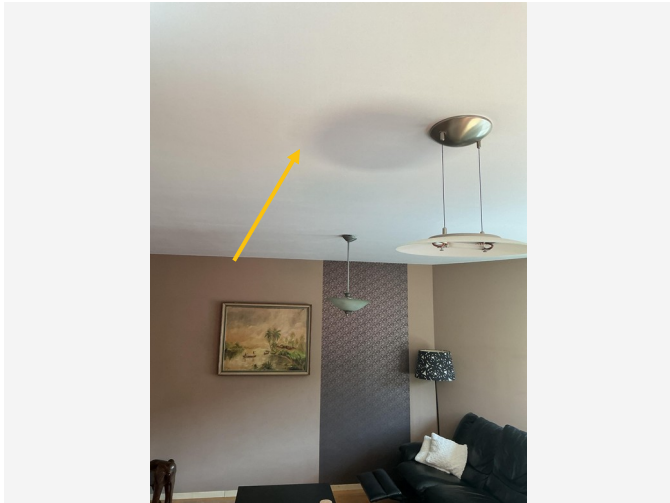
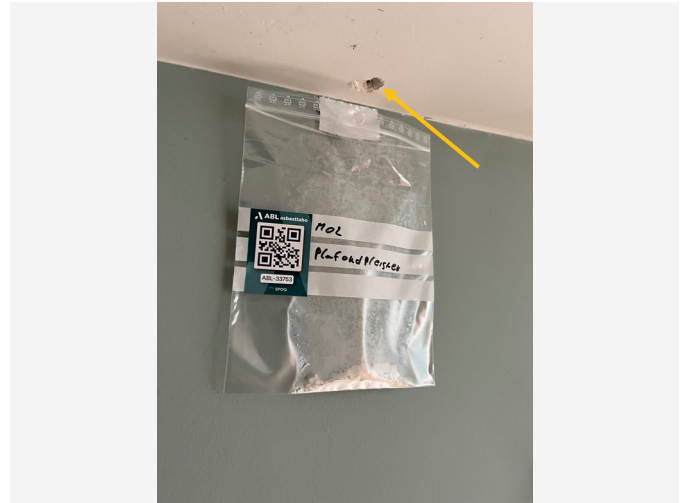
## Fiche 11: Pleisterwerk plafonds

Geen asbest

| # | Type | Referentie | Resultaat |
|---|---|---|---|
| 11.1 | Mengmonster | M02 | Geen asbest |

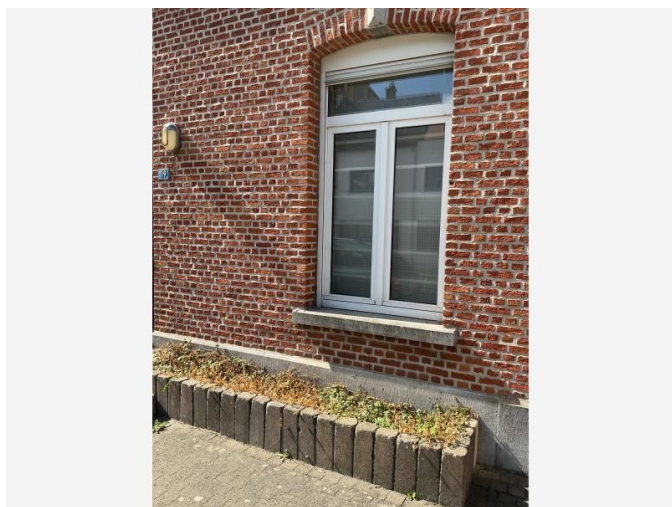
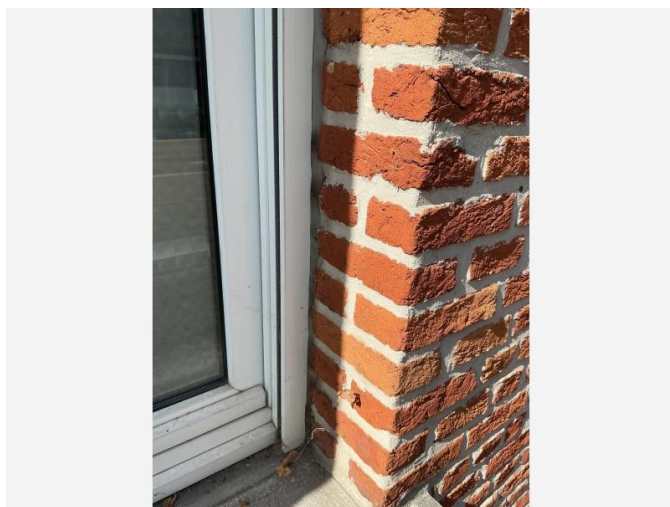
### Fiche 12: Afkitting ramen siliconen

| Beschrijving | Notitie | Terug te vinden op plannen |
|---|---|---|
| Fiche 12: Afkitting ramen siliconen | De afkitting van de ramen bestaat uit siliconen. Dit is niet asbestverdacht. Het betreft de afkitting tussen ramen en profielen en tussen profielen en muren | Plan 1.3: Gelijkvloers<br>Plan 1.5: Eerste verdieping |

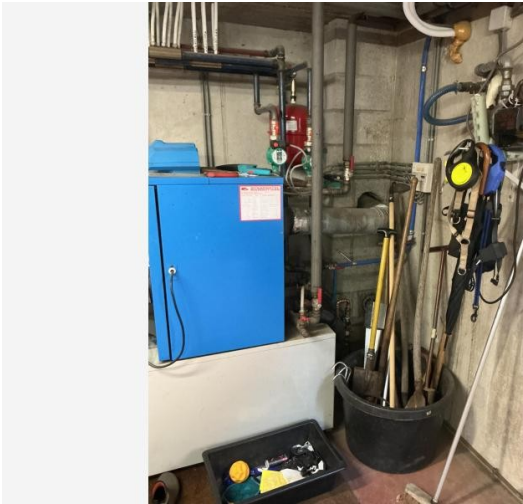
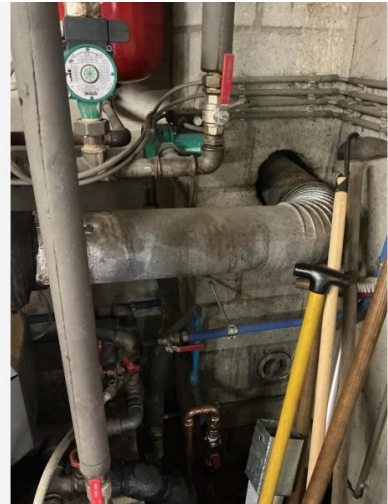
## Fiche 13: Rookgaskanalen - niet verdacht

| Beschrijving | Notitie | Terug te vinden op plannen |
|---|---|---|
| Fiche 13: Rookgaskanalen - niet verdacht | De materialen van rookgaskanalen zijn niet asbest verdacht. Deze bestaan uit | Plan 1.1: Kelder |

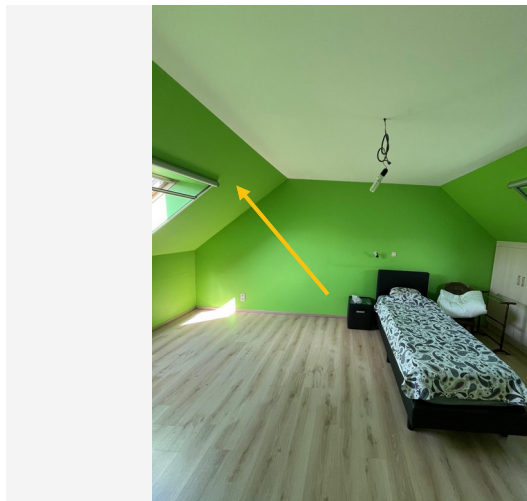
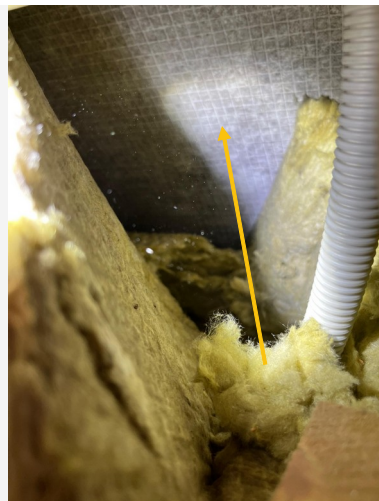
## Fiche 16: Onderdak - niet verdacht

| Beschrijving | Notitie | Terug te vinden op plannen |
|---|---|---|
| Fiche 16: Onderdak - niet verdacht | <p>De materialen onder de dakbedekking (onderdak,...) zijn niet asbest verdacht. Deze bestaan uit pvc.</p> <p>Dak is alleen kunnen gecontroleerd worden aan de achterzijde</p> | Plan 1.8: Woning plan |

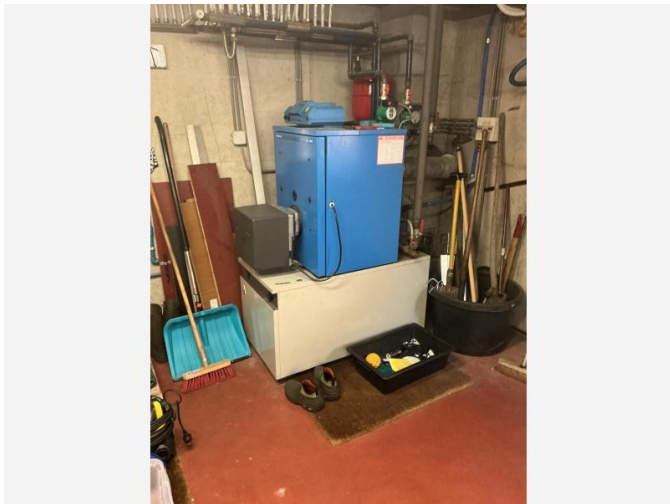
### Fiche 17: Brander/CV-ketel - Isolatie/pakkingen

| Beschrijving | Notitie | Terug te vinden op plannen |
|---|---|---|
| Fiche 17: Brander/CV-ketel - Isolatie/pakkingen | Mogelijk bevat de brander/CV-ketel asbestverdachte isolatie en/of pakkingen. Inspectie zonder demontage was niet mogelijk op moment van de inspectie. | Plan 1.1: Kelder |
