Asbestinventarisatetest

Wingerstraat 9, 3390 Tielt-Winge

Attestnummer : 20230605-000249.000

Uitgegeven op : 05.06.2023

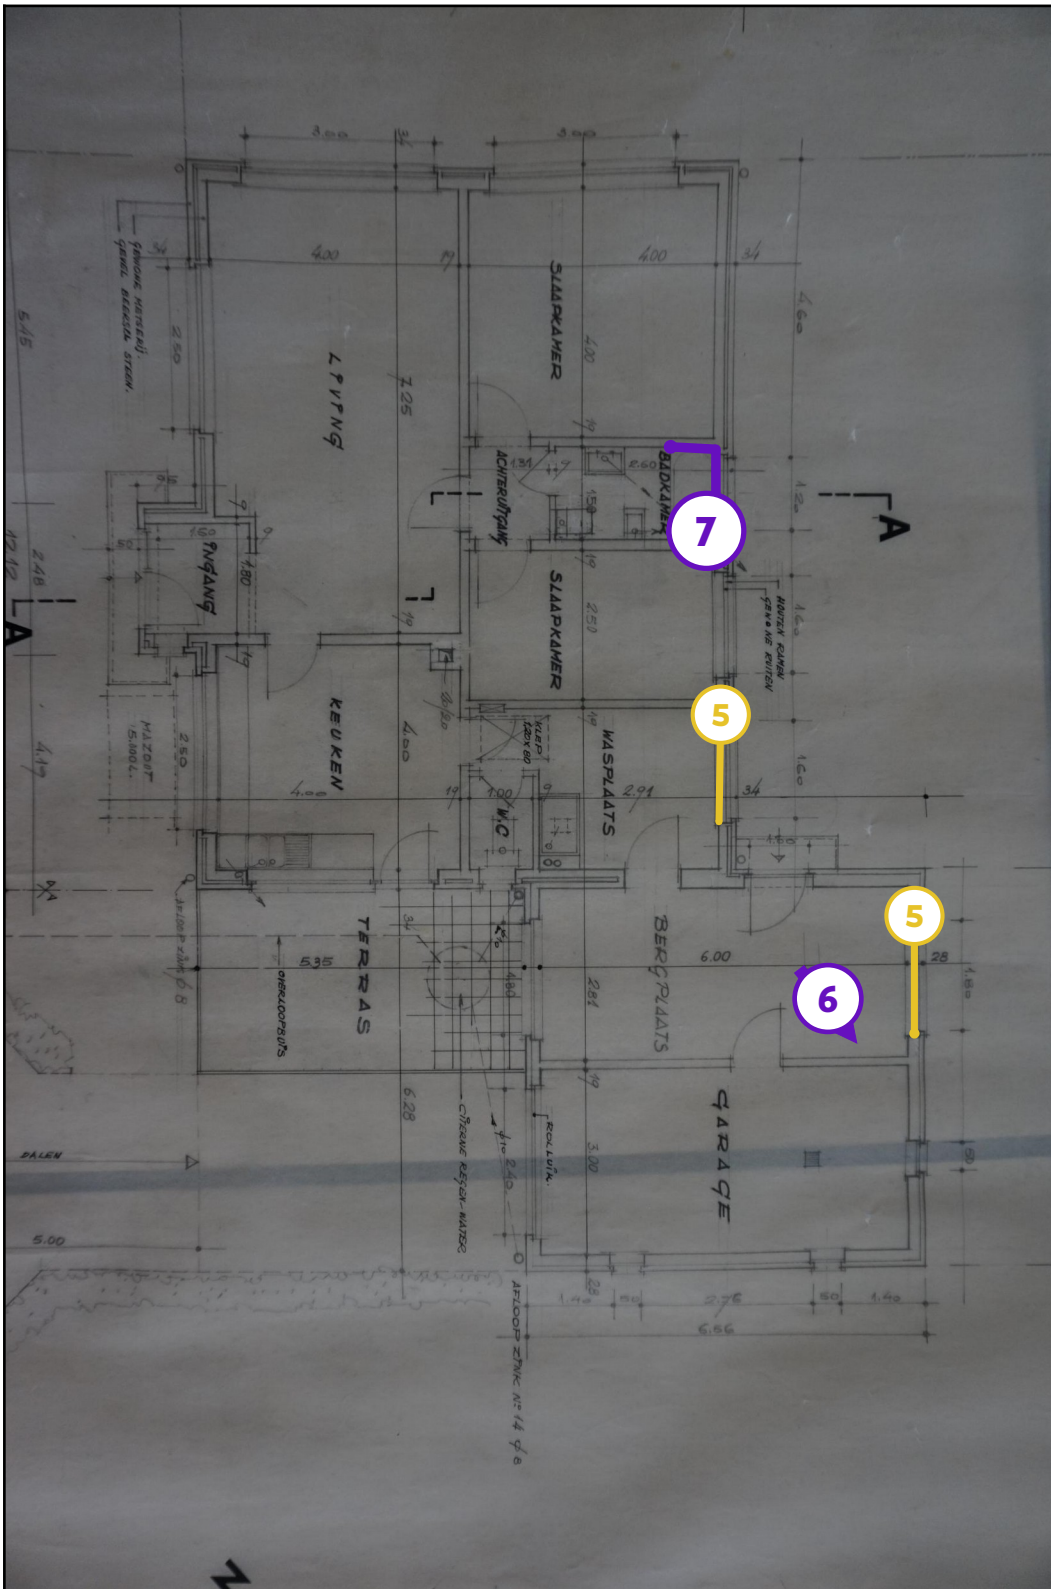
Plan 1.1: Gelijkvloers plan

5. Mastiek (oud) schrijnwerk	Asbestmateriaal	Zorgvuldig beheren
6. Verwarmingsketel	Advies	-
7. Tegellijm faiencetegels	Advies	-

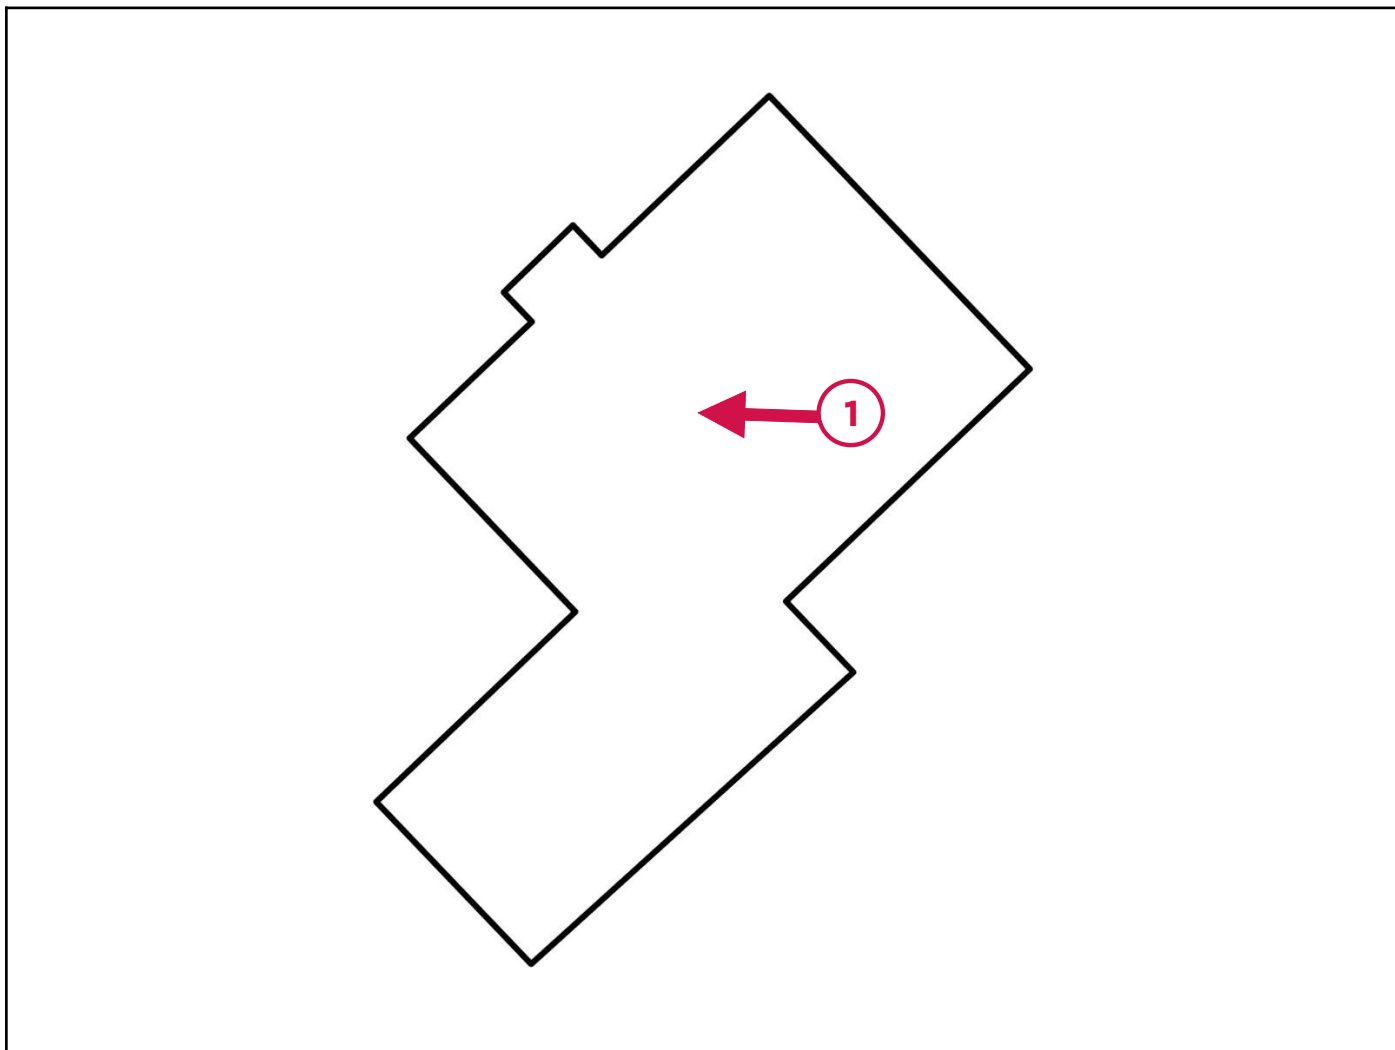
Plan 1.2: Zolder plan

Beschrijving	Type	Actie
1. Leien zolder	Asbestmateriaal	Dringend verwijderen

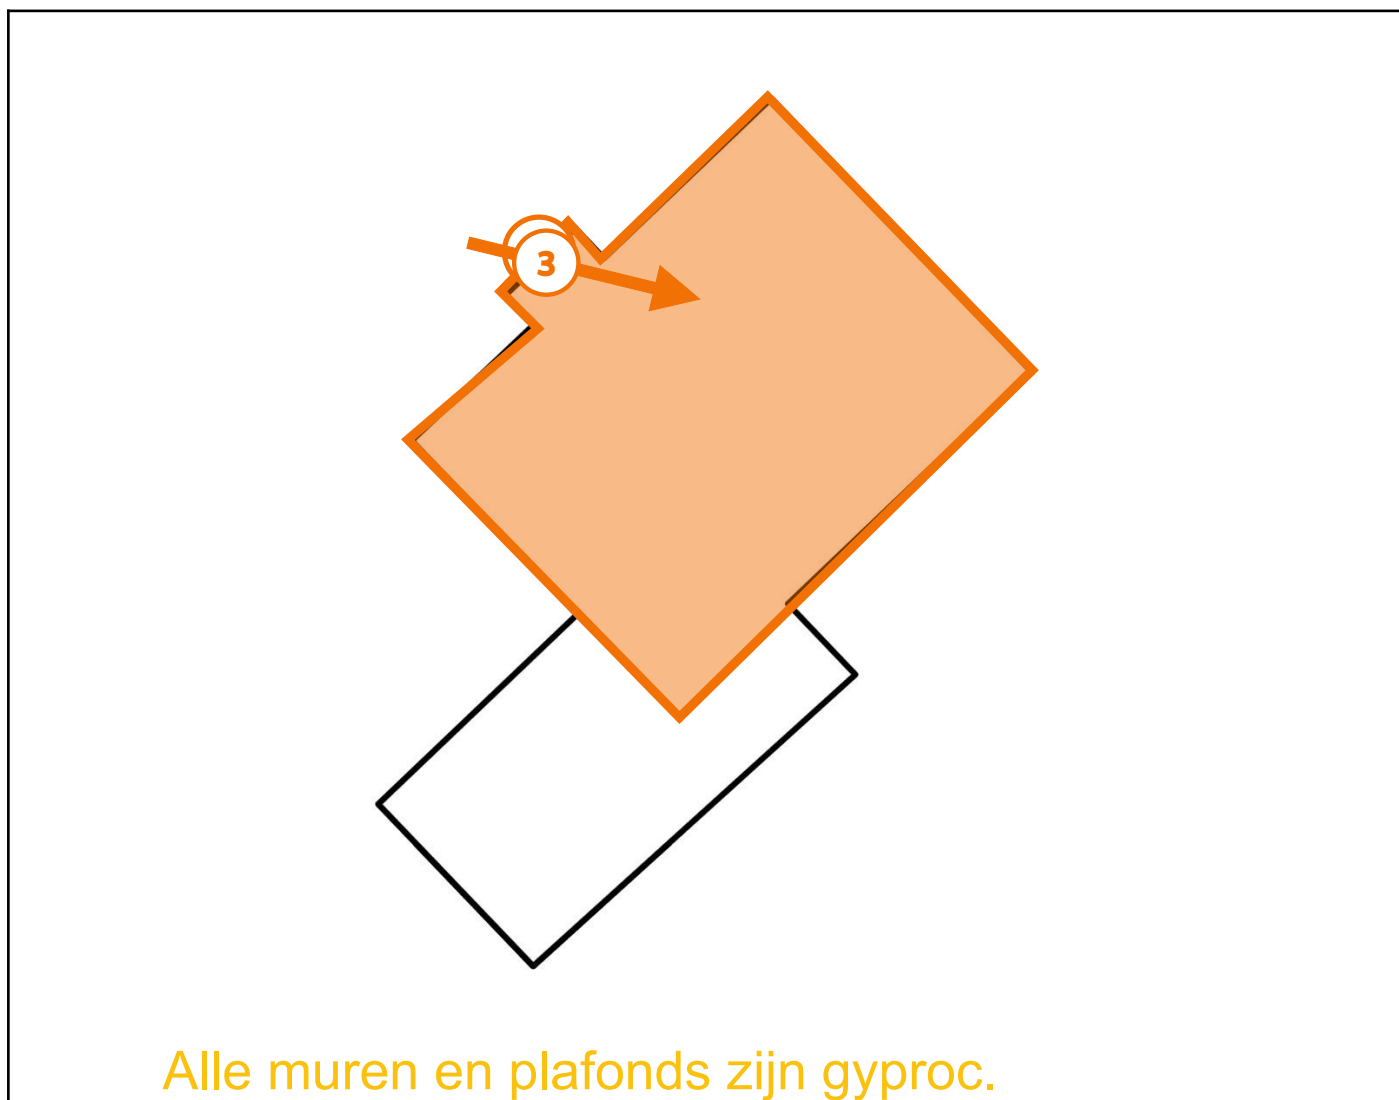
Plan 1.3: Overzichtsplan

Beschrijving	Type	Actie
2. Leien onder nieuw dak	Asbestmateriaal	Verwijderen
3. Cementschouwen	Asbestmateriaal	Verwijderen
8. Pleisterwerk muren/plafonds	Advies	-

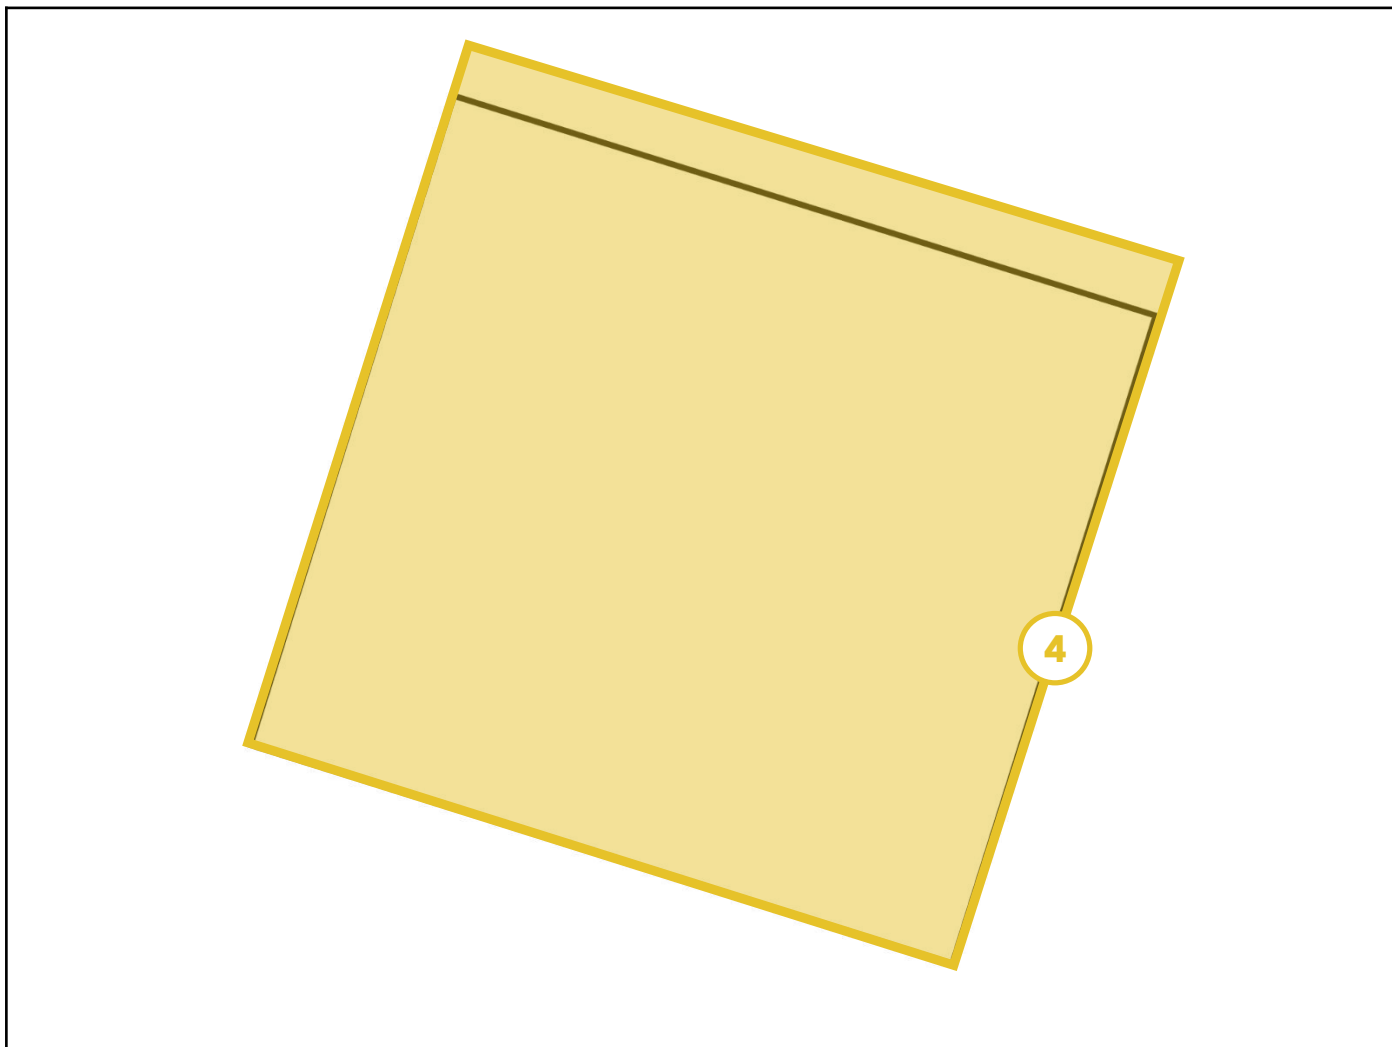
Plan 2.1: Tuinhuis plan

Beschrijving	Type	Actie
4. Roofingleien tuinhuis	Asbestmateriaal	Zorgvuldig beheren

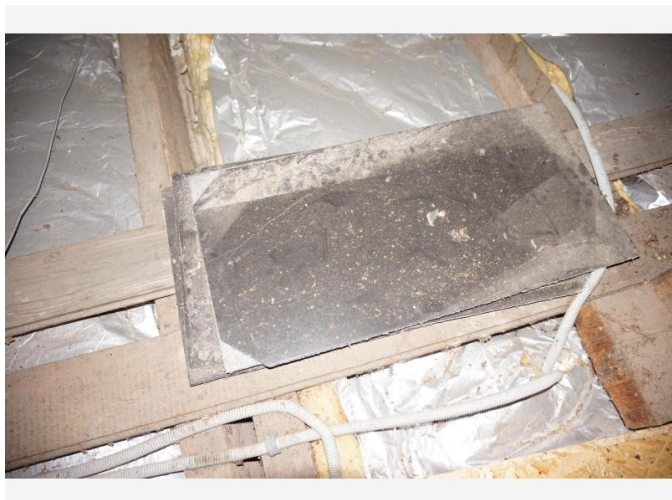
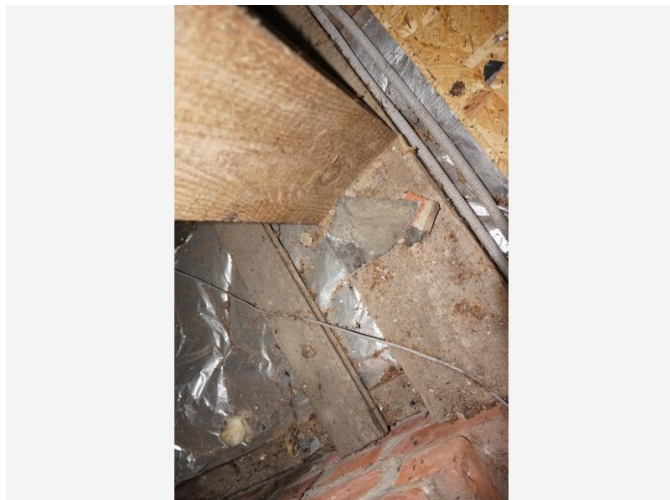
Dringend verwijderen

- Eenvoudige handelingen: mag via doe-het-zelf of door werknemer(s) met opleidingsattest eenvoudige handelingen
Asbestleien zijn een hechtgebonden toepassing, deze dienen voorzichtig te worden verwijderd zonder te breken om vezelvrijgave te vermijden. De ruimte of het materiaal die zich onder de leien bevindt kan mogelijk gecontamineerd zijn door vezelvrijgave van deze toepassing.

Beschrijving	Leien zolder
Type afvalstof	Betreft stock-voorraad of gedemonteerde asbestmaterialen
Aanwezige resten	Kleine stock op de zolder.
Omgeving	Binnen
Primaire drager	Vloer
Asbestmaterialen	<ul style="list-style-type: none">Dak- en gevelbekleding - Lei, shingle
Bindmiddel van asbestmateriaal	Cement
Gebondenheid op basis van bindmiddel	Hecht
Hoeveelheid (gewicht - aantal)	<ul style="list-style-type: none">10,00 kg - 1 stuk
Totaal gewicht	10,00 kg
Eenvoudig bereikbaar	Ja
Identificatiemethode	Vaststelling zonder monsternamen
Opmerking	Het betreft een schatting van de hoeveelheid.

- Verwijder het asbestafval.

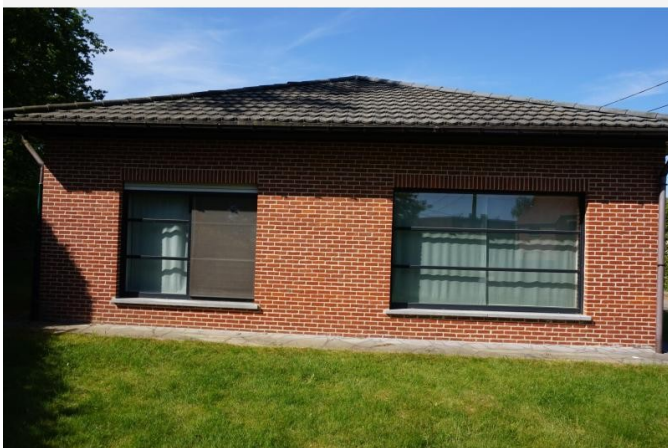
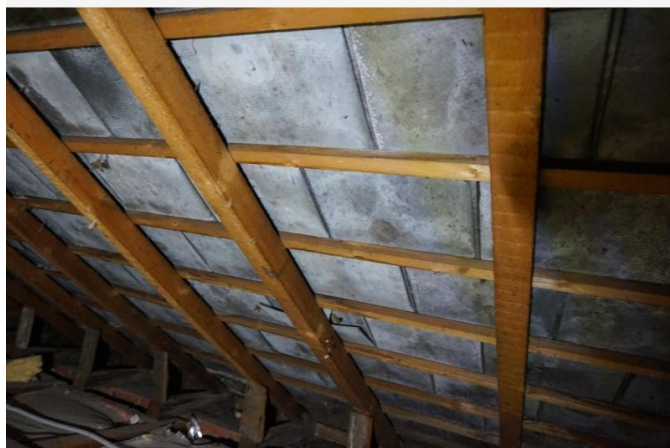
Het asbestmateriaal valt onder de mijlpaal van 2040.

Verwijderen

Eindbeoordeling materiaalrisico	Verhoogd materiaalrisico en/of verhoogde kans op vezelvrijgave
---------------------------------	--

Beschrijving	Leien onder nieuw dak
Omgeving	Binnen
Primaire drager	Schuin dak
Asbestmateriaal	Dak- en gevelbekleding - Lei, shingle
Bindmiddel van asbestmateriaal	Cement
Gebondenheid op basis van bindmiddel	Hecht
Hoeveelheid (oppervlakte - aantal)	<ul style="list-style-type: none">• 200,00 m² - 1 stuk
Totale oppervlakte	200,00 m ²
Eenvoudig bereikbaar	Ja
Bevestigingswijze	<ul style="list-style-type: none">• Genageld, geniet
Identificatiemethode	Vaststelling zonder monsternamen

- Verwijder dit asbestmateriaal zo snel mogelijk. Volg de toestand goed op.

- Eenvoudige handelingen: mag via doe-het-zelf of door werknemer(s) met opleidingsattest eenvoudige handelingen
Asbestleien zijn een hechtgebonden toepassing, deze dienen voorzichtig te worden verwijderd zonder te breken/slijpen om vezelvrijgave te vermijden. De ruimte of het materiaal die zich onder de leien bevindt kan mogelijk gecontamineerd zijn door vezelvrijgave van deze toepassing.

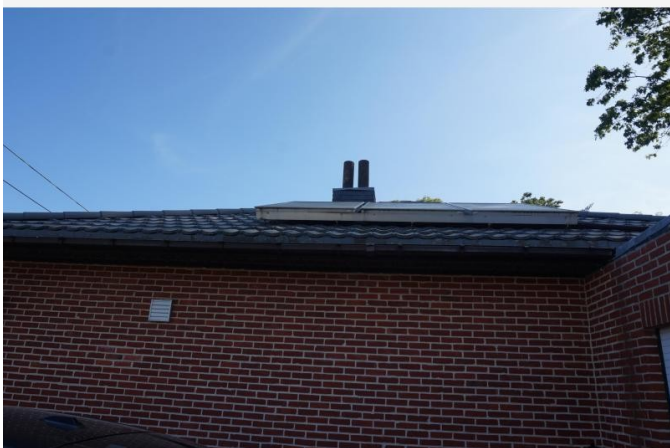
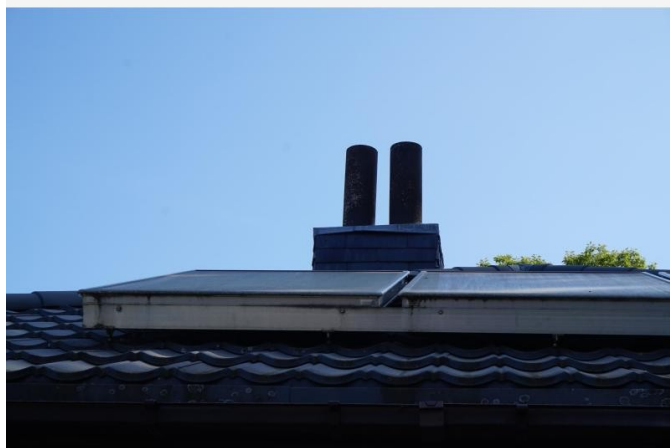
Het asbestmateriaal valt onder de mijlpaal van 2034.

Verwijderen

Eindbeoordeling materiaalrisico	Laag materiaalrisico en/of verlaagde kans op vezelvrijgave
---------------------------------	--

Beschrijving	Cementschouwen
Omgeving	Buiten
Primaire drager	HVAC infrastructuur en uitrusting
Asbestmateriaal	Rookgaskanaal
Bindmiddel van asbestmateriaal	Cement
Gebondenheid op basis van bindmiddel	Hecht
Hoeveelheid (lengte - omtrek - dikte - aantal)	<ul style="list-style-type: none">• 1,50 m - 50,00 cm - 2,00 cm - 2 stuks
Totaal volume	0,03 m ³
Eenvoudig bereikbaar	Ja
Bevestigingswijze	<ul style="list-style-type: none">• Verlijmd, ingegoten, versmeerd

Identificatiemethode	Vaststelling zonder monstername
Destructieve handeling voor identificatie	Nee
Opmerking	Het betreft een schatting van de hoeveelheid. (buis niet volledig zichtbaar)

- Zorg voor een veilig beheer. Vermijd het beschadigen van het asbestmateriaal. Controleer de toestand jaarlijks op wijzigingen.

- Eenvoudige handelingen: enkel door erkend asbestverwijderaar
De asbestcementen buis is een hechtgebonden toepassing. Deze dient voorzichtig te worden verwijderd, zonder de buis te breken of er in te slijpen. Wegens de moeilijke bereikbaarheid toch door erkend asbestverwijderaar.

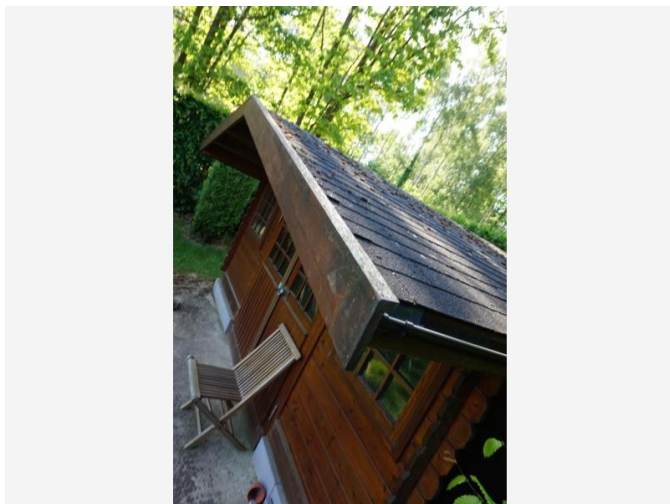
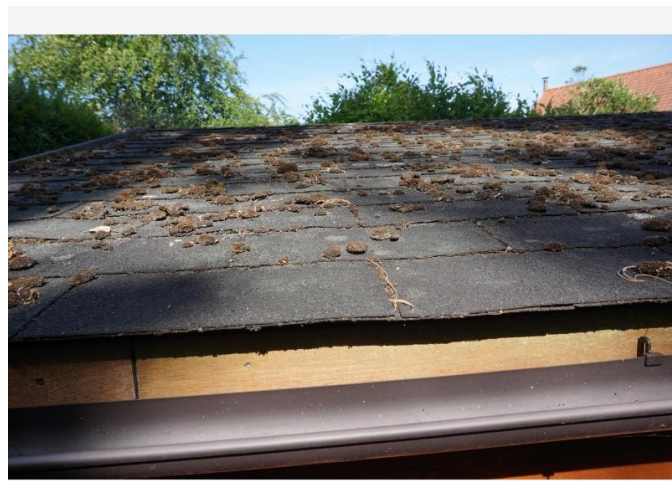
Het asbestmateriaal valt onder de mijlpaal van 2040.

Zorgvuldig beheren

Eindbeoordeling materiaalrisico	Laag materiaalrisico en/of verlaagde kans op vezelvrijgave
---------------------------------	--

Beschrijving	Roofingleien tuinhuis
Omgeving	Buiten
Primaire drager	Schuin dak
Asbestmateriaal	Dak- en gevelbekleding - Roofing
Bindmiddel van asbestmateriaal	Bitumen (roofing, teer, asfalt)
Gebondenheid op basis van bindmiddel	Hecht
Hoeveelheid (oppervlakte - aantal)	• 25,00 m ² - 1 stuk
Totale oppervlakte	25,00 m ²
Eenvoudig bereikbaar	Ja
Bevestigingswijze	• Genageld, geniet

- Zorg voor een veilig beheer. Vermijd het beschadigen van het asbestmateriaal. Controleer de toestand jaarlijks op wijzigingen.

- Eenvoudige handelingen: mag via doe-het-zelf of door werknemer(s) met opleidingsattest eenvoudige handelingen
Roofingleien zijn een hechtgebonden toepassing, deze dienen voorzichtig te worden verwijderd zonder te breken/slijpen om vezelvrijgave te vermijden.

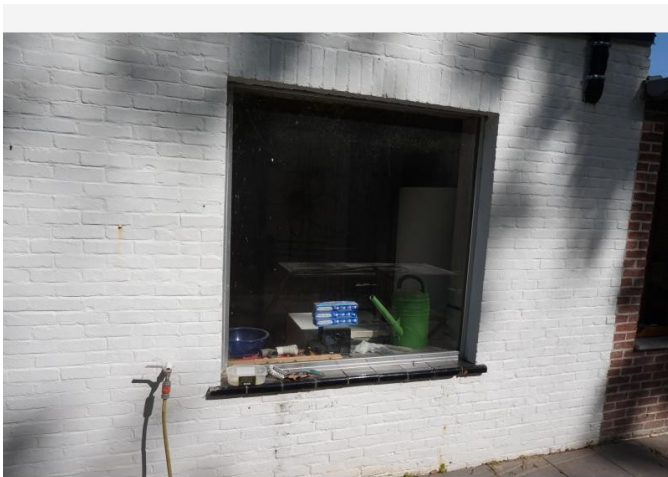
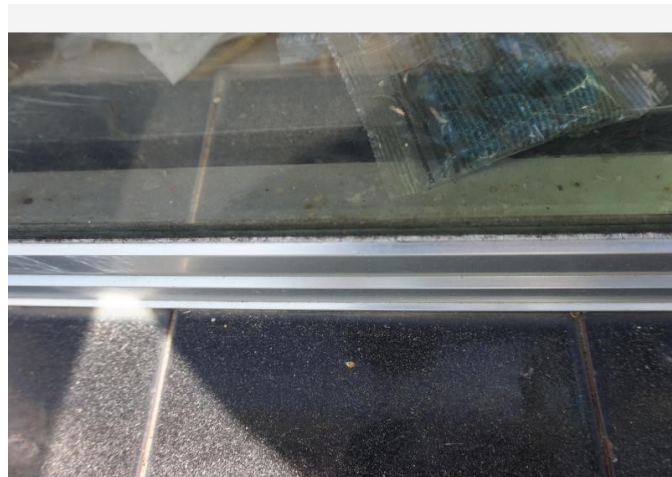
Het asbestmateriaal valt onder de mijlpaal van 2040.

Zorgvuldig beheren

Eindbeoordeling materiaalrisico	Laag materiaalrisico en/of verlaagde kans op vezelvrijgave
---------------------------------	--

Beschrijving	Mastiek (oud) schrijnwerk
Omgeving	Grenst aan binnen- en buitenlucht
Primaire drager	Wandopening verticaal (raam, deur, ...)
Asbestmateriaal	In-situ afwerkingslagen - Pasta, stopverf, voegsel, stopsel, vulsel, mastiek, kitten, ...
Bindmiddel van asbestmateriaal	Kitten, mastiek, pasta
Gebondenheid op basis van bindmiddel	Hecht
Hoeveelheid (gewicht - aantal)	<ul style="list-style-type: none">• 0,20 kg - 1 stuk
Totaal gewicht	0,20 kg
Eenvoudig bereikbaar	Ja
Bevestigingswijze	<ul style="list-style-type: none">• Verlijmd, ingegoten, versmeerd

Identificatiemethode	Vaststelling zonder monstername
Destructieve handeling voor identificatie	Nee
Opmerking	Al het oude schrijnwerk dat mastiek bevat die hard is geworden is verdacht. Het betreft een ruwe schatting van de hoeveelheid.

- Zorg voor een veilig beheer. Vermijd het beschadigen van het asbestmateriaal. Controleer de toestand jaarlijks op wijzigingen.

- Eenvoudige handelingen: mag via doe-het-zelf of door werknemer(s) met opleidingsattest eenvoudige handelingen
Mastiek is een hechtgebonden toepassing. Deze dient voorzichtig te worden verwijderd ofwel door middel van bvb spatel, ofwel in zijn geheel met schrijnwerk. Zorg ervoor dat er geen resten achterblijven.

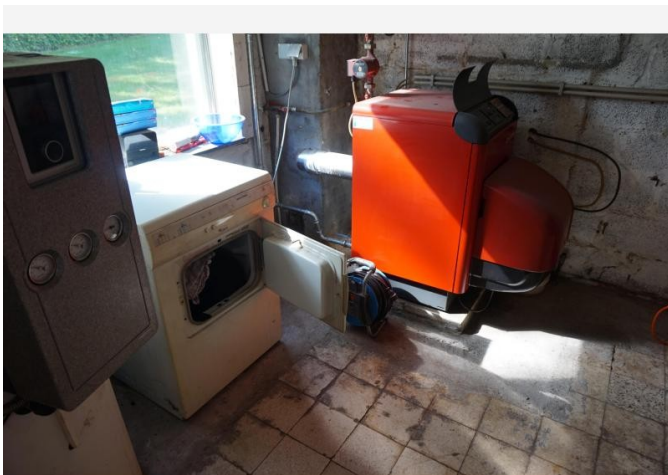
In de verwarmingsketel kunnen asbesthoudende toepassingen gebruikt zijn.

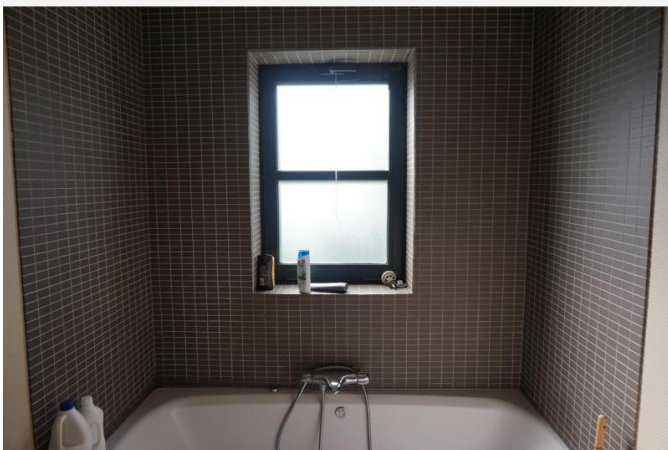
De gebruikte tegellijm van faiencetegels kan asbest bevatten, het betreft een niet-destructief onderzoek, daardoor kon deze niet visueel vastgesteld of bemonsterd worden.

Identificatiemethode	Redelijk vermoeden
Primaire drager	Binnenwand
(Asbest)materiaal	In-situ afwerkingslagen - Lijm laag
Bindmiddel	Lijm
Gebondenheid bindmiddel	Hecht
